**Rapport : 18530022-7**

**RAPPORT DE PRELEVEMENT ET D'ANALYSE  
POUR RECHERCHE D'AMIANTE ET HAP**

Adresse(s) d'intervention :	<b>UMD MOREAU Avenue Boissonnet Garonne, Joseph Caussil 33410 CADILLAC</b>
Date d'intervention :	<b>06/06/2023</b>
Accompagnateur :	<b>Aurélien LAGARDERE</b>

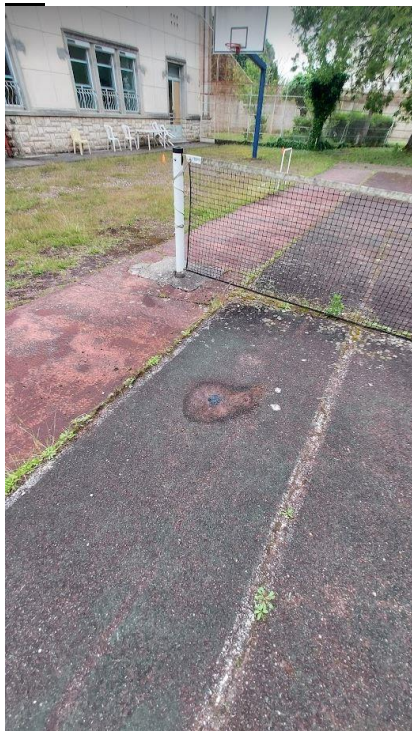
**P1**

N° D'ECHANTILLON	MATERIAU PRELEVE ET ASPECT VISUEL	LOCALISATION DU PRELEVEMENT	PRESENCE D'AMIANTE (OUI / NON)	SOMME DES 16 HAP (MG/KG)	RECYCLABLE (SI < 50 MG/KG)
P1	Enrobés bitumineux cour UMD MOREAU	Cour intérieure tennis	Non	>0,50	Oui
P2	Enrobés bitumineux cour UMD MOREAU	Cour intérieure pourtour bâtiment	Non	>0,50	Oui
P3	Enrobés bitumineux extérieur UMD MOREAU	Voirie nord	Non	>0,50	Oui
P4	Enrobés bitumineux voiries parking	Voirie ouest façade principale	Non	>0,50	Oui

- N° 23K015420-001 - Référence *P1 Enrobés bitumineux cour UMD MOREAU Cour intérieure tennis*,  
prélevé par vos soins, et analysé par Eurofins Lab Environment Testing Portugal

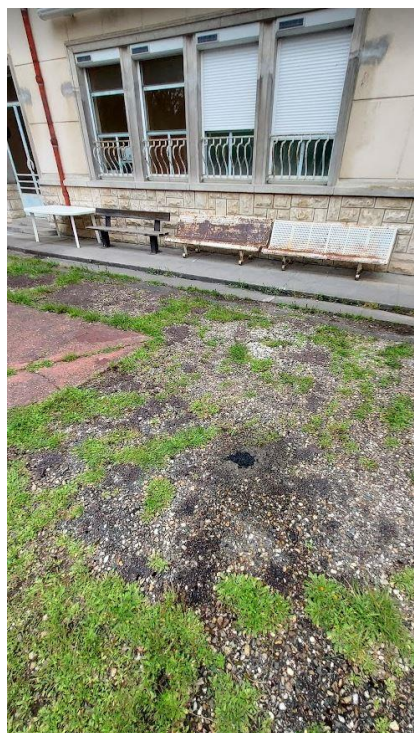
**P2**

- N° 23K015420-002 - Référence *P2 Enrobés bitumineux cour UMD MOREAU Cour intérieure pourtour  
bâtiment*, prélevé par vos soins, et analysé par Eurofins Lab Environment Testing Portugal

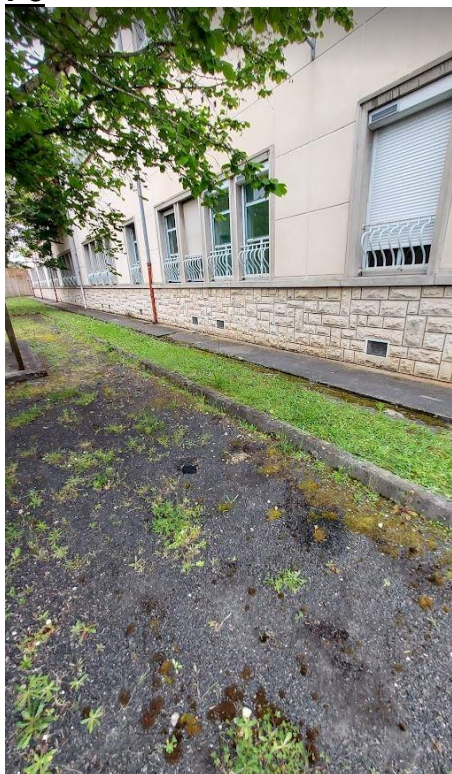
**P3**

- N° 23K015420-003 - Référence *P3 Enrobés bitumineux extérieur UMD MOREAU Voirie nord*, prélevé  
par vos soins, et analysé par Eurofins Lab Environment Testing Portugal

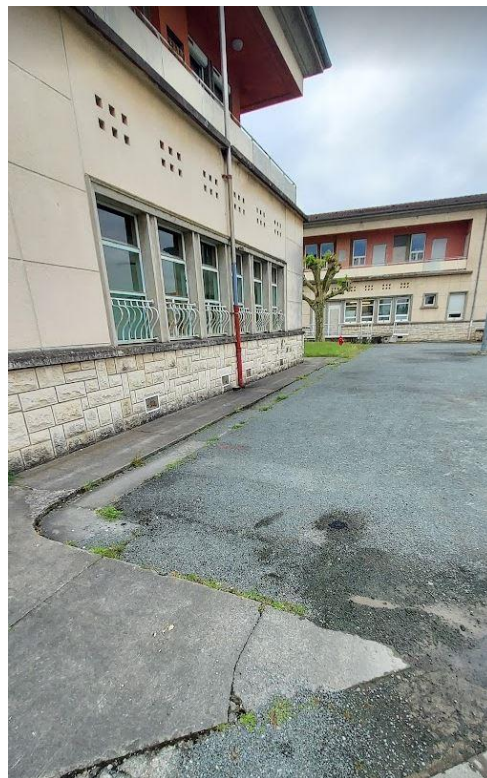
**P4**

- N° 23K015420-004 - Référence *P4 Enrobés bitumineux voiries parking Voirie ouest façade principal*,  
prélevé par vos soins, et analysé par Eurofins Lab Environment Testing Portugal

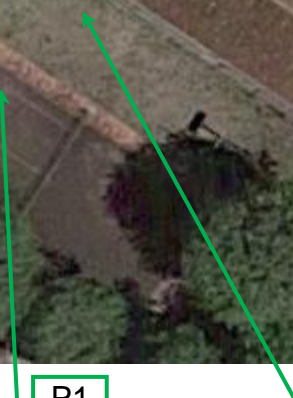
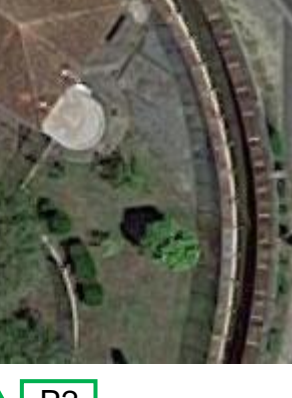
**Planche de repérage des points prélèvements MATERIAUX**

Pxx : point de prélèvement Amiante, matériaux contenant de l'amiante après analyse

Pxx : point de prélèvement Amiante, matériaux ne contenant de l'amiante après analyse
