Rapport : 18530056-7

**RAPPORT DE PRELEVEMENT ET D'ANALYSE
POUR RECHERCHE D'AMIANTE ET HAP**

Adresse(s) d'intervention :	UMD CLAUDE Avenue Boissonnet Garonne, Joseph Caussil 33410 CADILLAC
Date d'intervention :	06/06/2023
Accompagnateur :	Aurélien LAGARDERE

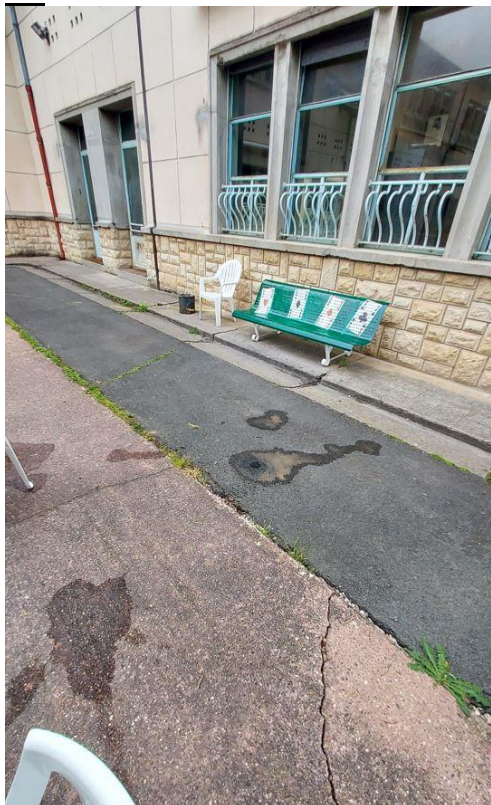
N° D'ECHANTILLON	MATERIAU PRELEVE ET ASPECT VISUEL	LOCALISATION DU PRELEVEMENT	PRESENCE D'AMIANTE (OUI / NON)	SOMME DES 16 HAP (MG/KG)	RECYCLABLE (SI < 50 MG/KG)
P1	Enrobés bitumineux cour UMD CLAUDE	Cour intérieure pourtour bâtiment	Non	>0,50	Oui
P2	Enrobés bitumineux cour UMD CLAUDE	Cour intérieure est	Non	>0,50	Oui
P3	Enrobés bitumineux extérieur UMD CLAUDE	Voirie nord façade principale	Non	>0,50	Oui
P4	Enrobés bitumineux voiries parking CLAUDE	Voirie ouest façade principale	Non	>0,50	Oui

N° Echantillon	001		
Référence client de l'échantillon	23K015422-001 - P1 Enrobés bitumineux pour UMD CLAUDE Cour intérieure pourtour bâtiment		
Matrice	Matériaux Routiers		
Date de début d'analyse	23/05/2023		
Date de fin d'analyse	24/05/2023

Composant	Unité	Résultat	L	U	M	S
Benzo(a)pyrène	mg/kg M.S.	< 0,4				
Fluorène	mg/kg M.S.	< 0,4				
Phénanthrène	mg/kg M.S.	< 0,4				
Anthracène	mg/kg M.S.	< 0,4				
Fluoranthène	mg/kg M.S.	< 0,4				
Pyrène	mg/kg M.S.	< 0,4				
Benzo(a)-anthracène	mg/kg M.S.	< 0,4				
Chrysène	mg/kg M.S.	< 0,4				
Benzo(b)fluoranthène	mg/kg M.S.	< 0,4				
Benzo(k)fluoranthène	mg/kg M.S.	< 0,4				
Indeno (1,2,3-cd) Pyrène	mg/kg M.S.	< 0,4				
Dibenzo(a,h)anthracène	mg/kg M.S.	< 0,4				
Benzo(ghi)Pérylène	mg/kg M.S.	< 0,4				
Naphtalène	mg/kg M.S.	< 0,4				
Acénaphthylène	mg/kg M.S.	< 0,4				
Acénaphthène	mg/kg M.S.	< 0,4				
Somme des HAP	mg/kg M.S.	< 0,4

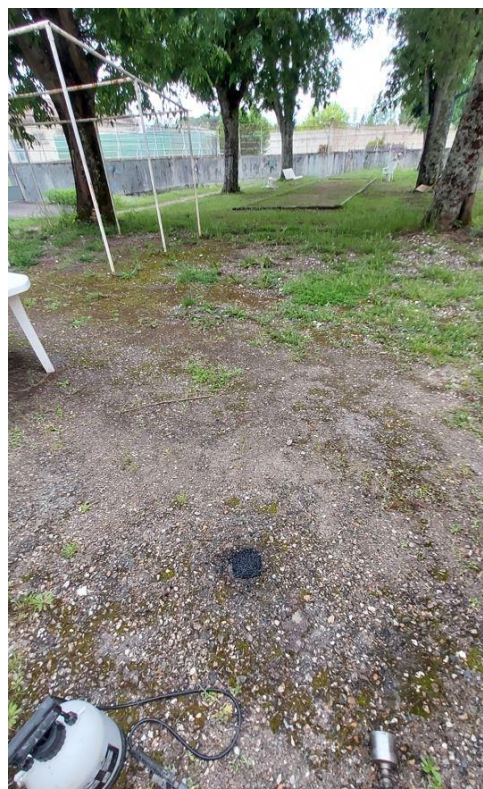
N° Echantillon	002
Référence client de l'échantillon	23K015422-002 - P2 Enrobés bitumineux pour UMD CLAUDE Cour intérieure est
Matrice	Matériaux Routiers
Date de début d'analyse	23/05/2023
Date de fin d'analyse	24/05/2023

Benzo(a)pyrène	mg/kg M.S.	0,5			
Fluorène	mg/kg M.S.	< 0,4			
Phénanthrène	mg/kg M.S.	< 0,4			
Anthracène	mg/kg M.S.	< 0,4			
Fluoranthène	mg/kg M.S.	< 0,4			
Pyrène	mg/kg M.S.	0,5			
Benzo(a)-anthracène	mg/kg M.S.	< 0,4			
Chrysène	mg/kg M.S.	0,5			
Benzo(b)fluoranthène	mg/kg M.S.	0,5			
Benzo(k)fluoranthène	mg/kg M.S.	< 0,4			
Indeno (1,2,3-cd) Pyrène	mg/kg M.S.	≤ 0,4			
Dibenzo(a,h)anthracène	mg/kg M.S.	< 0,4			
Benzo(ghi)Pérylène	mg/kg M.S.	≤ 0,4			
Naphthalène	mg/kg M.S.	< 0,4			
Acénaphthylène	mg/kg M.S.	≤ 0,4			
Acénaphthène	mg/kg M.S.	< 0,4			
Somme des HAP	mg/kg M.S.	2,1

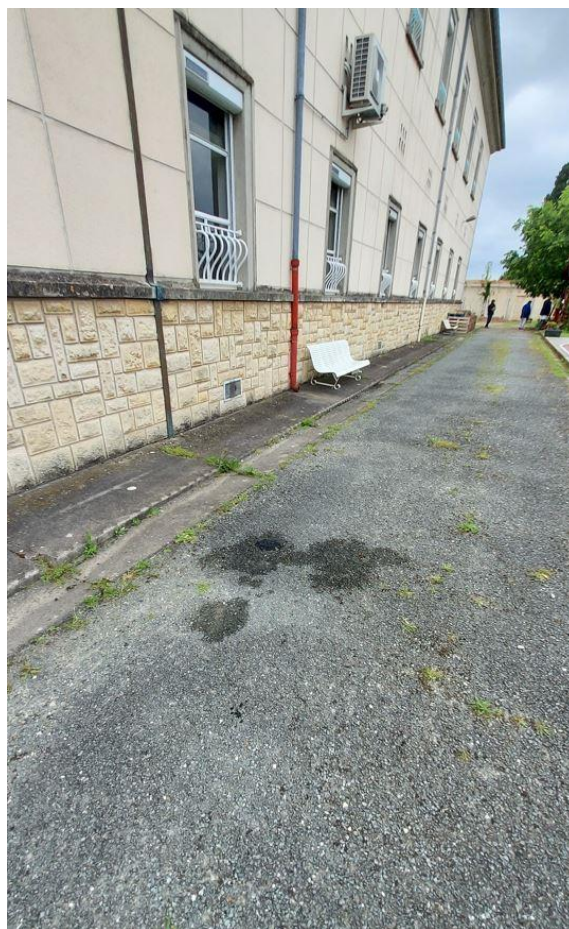
004	P4 Enrobés bitumineux voiries UMD CLAUDE Voirie ouest façade principale	Prise d'essai n°1 matériau dur bitumineux de type enrobé (visiblement monocouche) granulats (noir)	MOLP / Z2J2 *	2 / 2 *	- *	Analyse réalisée non conclusive *
		Prise d'essai n°1 matériau dur bitumineux de type enrobé (visiblement monocouche) granulats (noir)	MET / A4VB *	1 / 2 *	Calcination attaque acide broyage mécanique (méthode interne de traitement)	Fibres d'amiante non détectées *
