PRESENTATION DES BATIMENTS

ANNEXE AU CCTP

Opération : Désamiantage et déconstruction des installations de l'EH PARISIS sur la BA107 - Villacoublay (78)

Maître d'ouvrage : SNIA-N/MGP – 82 rue des Pyrénées – 75970 PARIS Cedex.

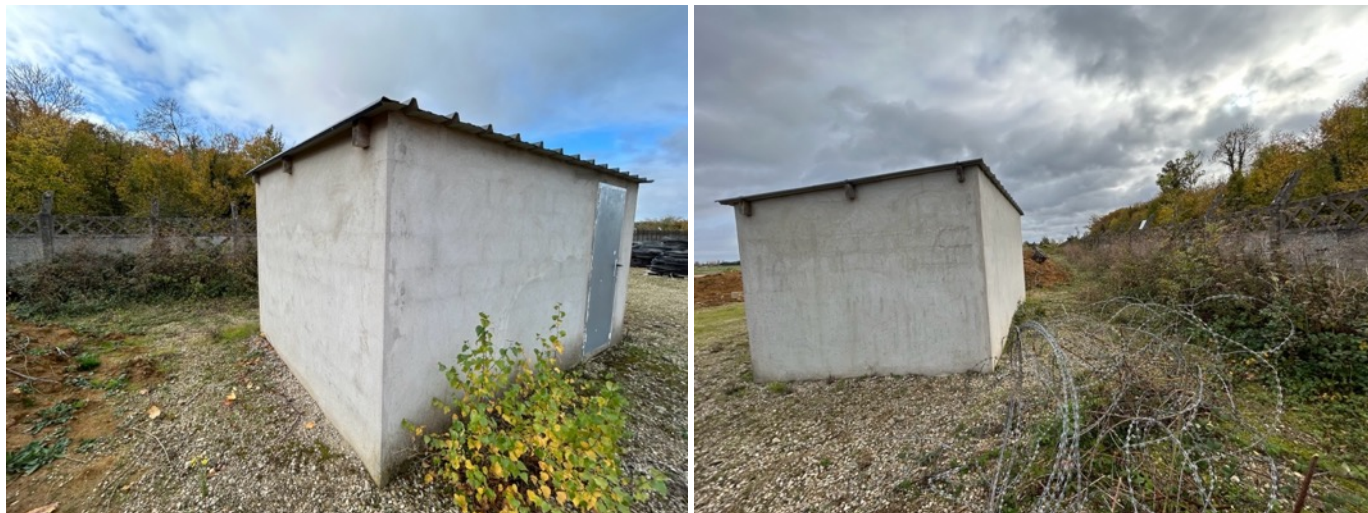
Photographies extérieures du bâtiment

Le bâtiment voué à la démolition est dans un état structurellement stable. Lors de notre visite, nous n'avons pas constaté de péril imminent ou de désordre structurel particulier.

GROS ŒUVRE	
Types de fondations (Hypothèse)	Longrine en béton armé filante sous mur de remplissage Dallage en béton armé d'épaisseur estimée à 30 cm environ
Structure porteuse	Mur de façade et de refend en parpaing d'environ 20 cm d'épaisseur avec enduit-ciment extérieur Pannes en bois de type madrier
Couverture	Bac acier simple peau
Bardage	Sans objet
CORPS D'ÉTAT SECONDAIRE	
Doublage	Intérieur non visité
Cloisonnement	Intérieur non visité
Faux plafond	Intérieur non visité
Revêtement de sol	Intérieur non visité
Menuiseries	Porte métallique : Hauteur environ 2,02 m ; largeur 0,93 m.
DIVERS	
Équipements	Intérieur non visité
Ameublement	Intérieur non visité
Divers	Intérieur non visité

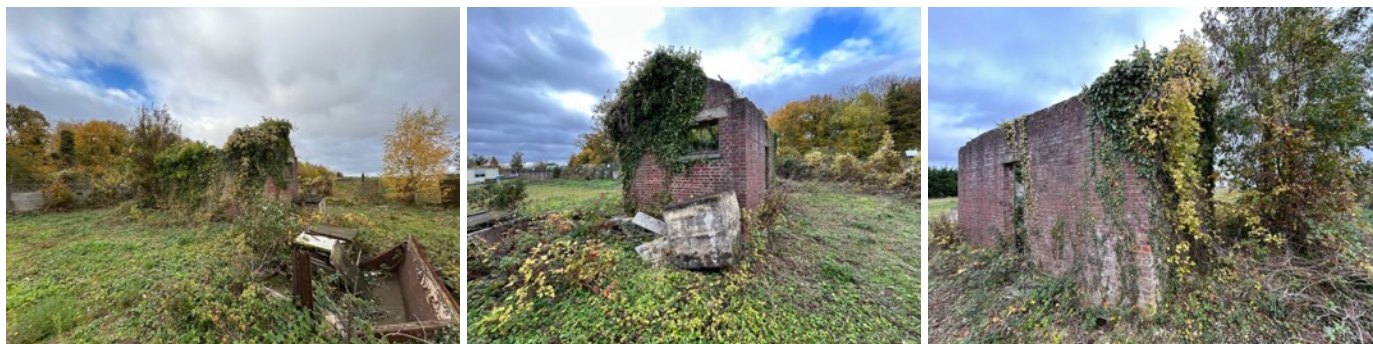
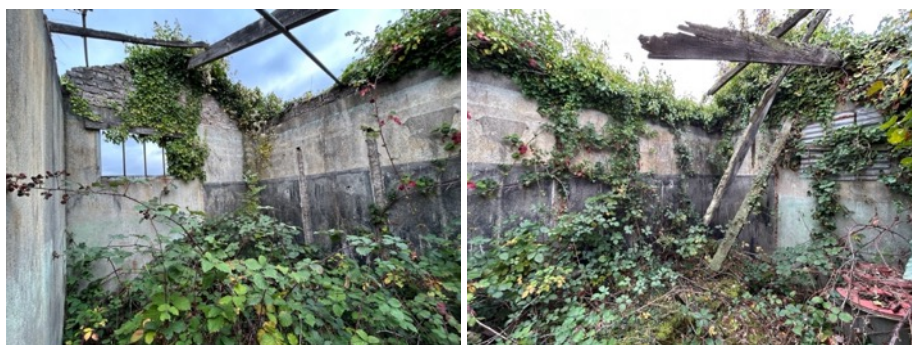
Photographies extérieures du bâtiment

Le bâtiment voué à la démolition est dans un état de ruines.

GROS ŒUVRE	
Types de fondations (Hypothèse)	Longrine en béton armé sous les murs de façade et de refend Dallage en béton armé d'épaisseur estimée à 20 cm environ
Structure porteuse	Mur de façade et de refend en briques pleines de 25 cm environ avec enduit intérieur. Résidu de charpente en bois
Couverture	Sans objet
Bardage	Sans objet
CORPS D'ÉTAT SECONDAIRE	
Doublage	Sans objet
Cloisonnement	Sans objet
Faux plafond	Sans objet
Revêtement de sol	Sans objet

Menuiseries	Sans objet
Équipements	Sans objet
Ameublement	Sans objet
Divers	1 conduit en amiante-ciment + DIB en dépôt

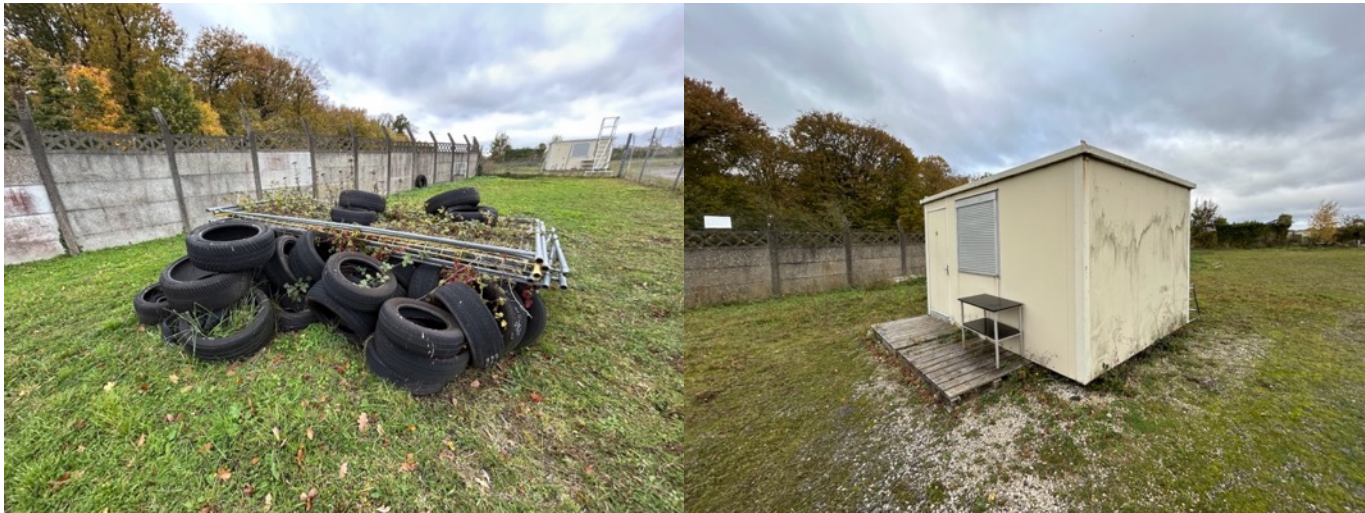
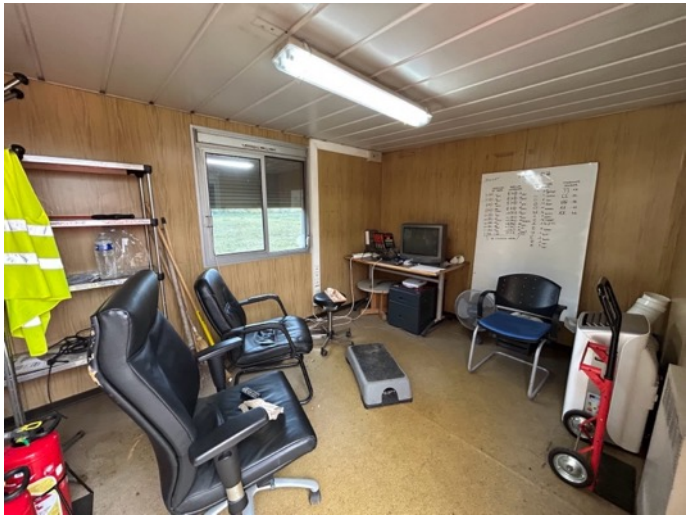
Photographies extérieures du bâtiment

GROS ŒUVRE	
Types de fondations (Hypothèse)	Plots en béton armé pour support du bungalow
Structure porteuse	Plancher en bois Panneau Sandwich de façades avec structure métallique
Couverture	Bac aciers double peau.
Bardage	Sans objet

CORPS D'ÉTAT SECONDAIRE	
Doublage	Sans objet
Cloisonnement	Sans objet.
Faux plafond	Sans objet
Revêtement de sol	Linoléum
Menuiseries	Portes en bois de dimension (dimensions environ 2,0 x 0,93 m). Fenêtres en aluminium avec simple (dimensions environ 1,2 x 1,2 m) avec volet PVC
DIVERS	
Équipements	Radiateurs électriques. Prises, interrupteurs, luminaires de type néon
Ameublement	Sans objet.
Divers	Sans objet.

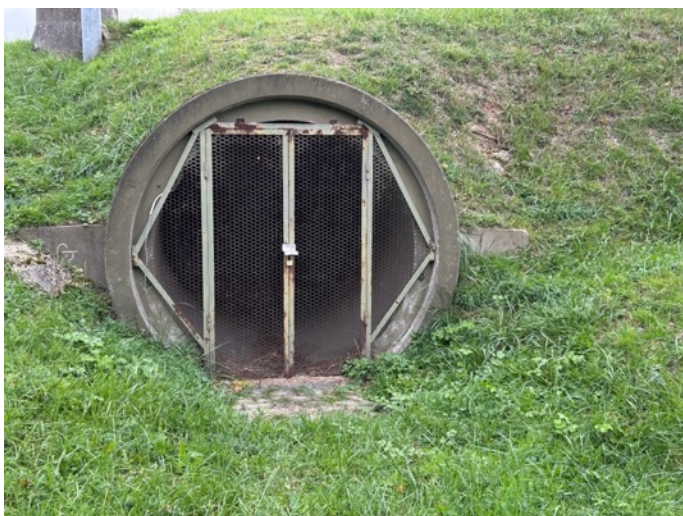
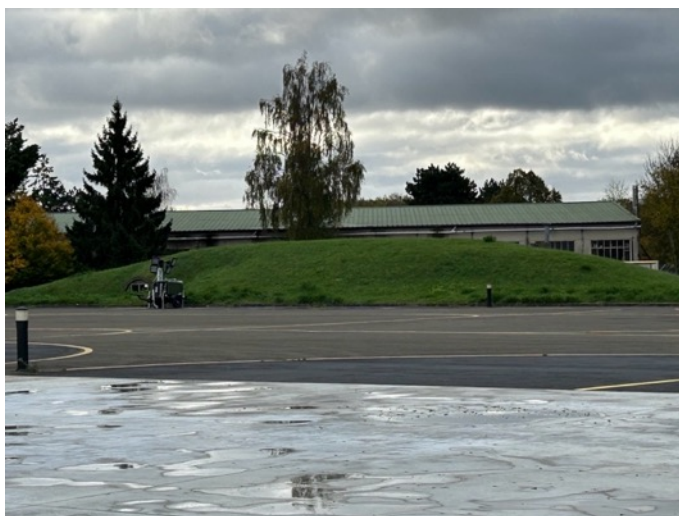
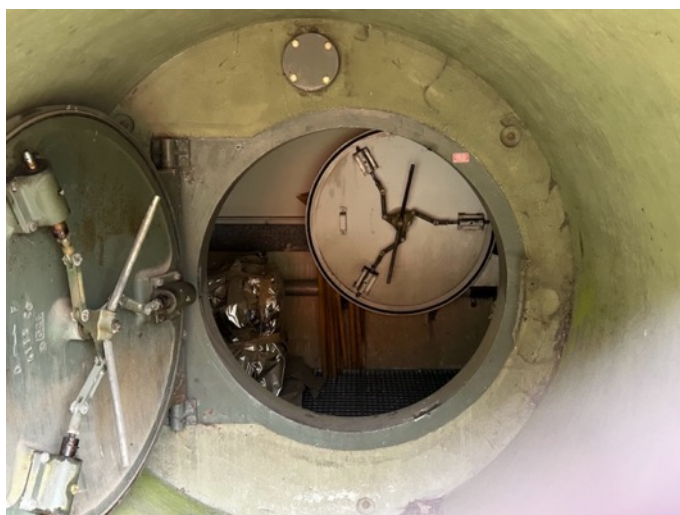
Photographies extérieures du bâtiment

Le bâtiment est composé uniquement d'un sous-sol. La date de construction du bâtiment n'est pas connue. Le bunker fait une sorte de tube sous un terrain plein.

GROS ŒUVRE	
Types de fondations (Hypothèse)	Dallage en béton armé d'épaisseur estimée à 30 cm environ.
Structure porteuse	Structure tubulaire en béton armé d'environ 40 cm d'épaisseur

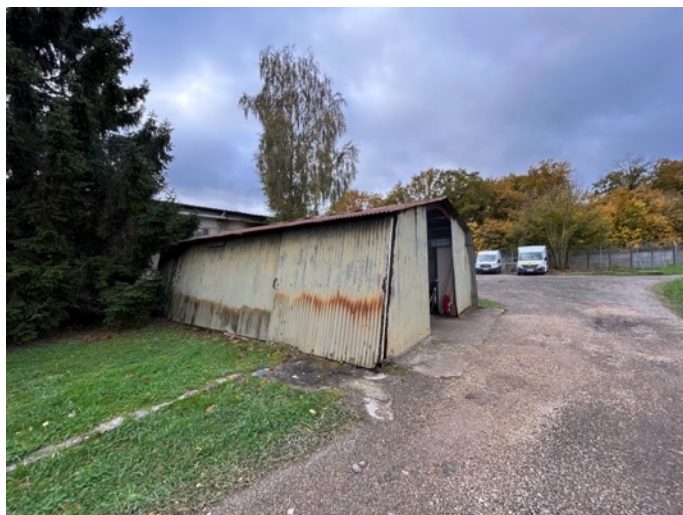
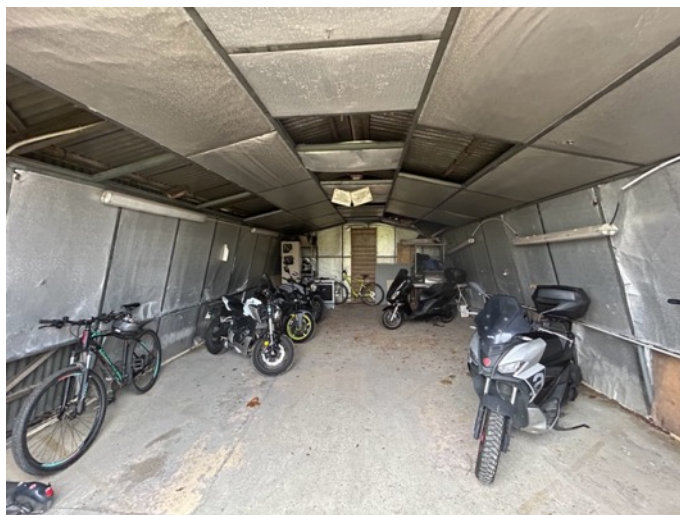
Photographies extérieures et intérieures du bâtiment

GROS ŒUVRE	
Types de fondations (Hypothèse)	Dallage en béton armé d'épaisseur estimée à 30 cm environ.
Structure porteuse	Poteaux et poutre métalliques de type IPE 100.
Couverture	Bac acier ondulé
Bardage	Bac acier ondulé
CORPS D'ÉTAT SECONDAIRE	
Doublage et faux plafond	Shedisol®
Cloisonnement	Sans objet
Revêtement de sol	Sans objet
Menuiseries	Sans objet
DIVERS	
Équipements	Luminaires de type néon
Ameublement	Sans objet
Divers	Sans objet

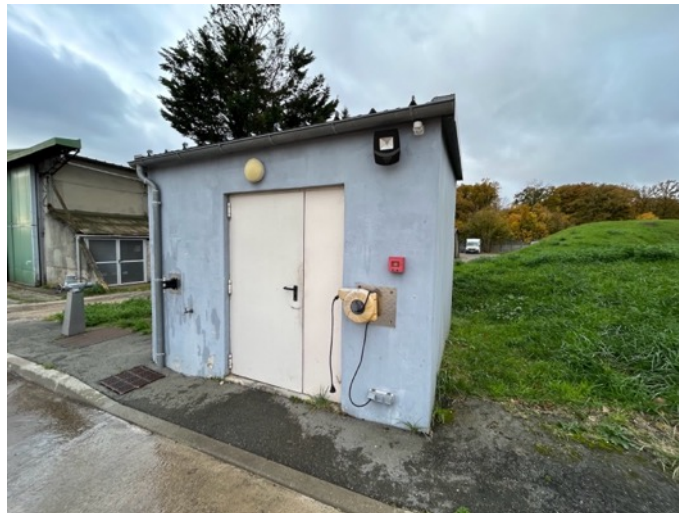
Photographies extérieures du bâtiment

GROS ŒUVRE	
Types de fondations (Hypothèse)	Dallage en béton armé d'épaisseur estimée à 30 cm environ
Structure porteuse	Mur de façade et de refend en parpaing d'environ 20 cm d'épaisseur avec enduit-ciment extérieur Pannes en bois de type madrier
Couverture	Bac acier simple peau
Bardage	ITE par extérieur en polystyrène (Ép. Env. 5 cm)
CORPS D'ÉTAT SECONDAIRE	
Doublage	Intérieur non visité
Cloisonnement	Intérieur non visité.
Faux plafond	Intérieur non visité
Revêtement de sol	Intérieur non visité
Menuiseries	Porte métallique : Hauteur environ 2,07 m ; largeur 1,52 m.
DIVERS	
Équipements	Prises, interrupteurs, luminaires de spot

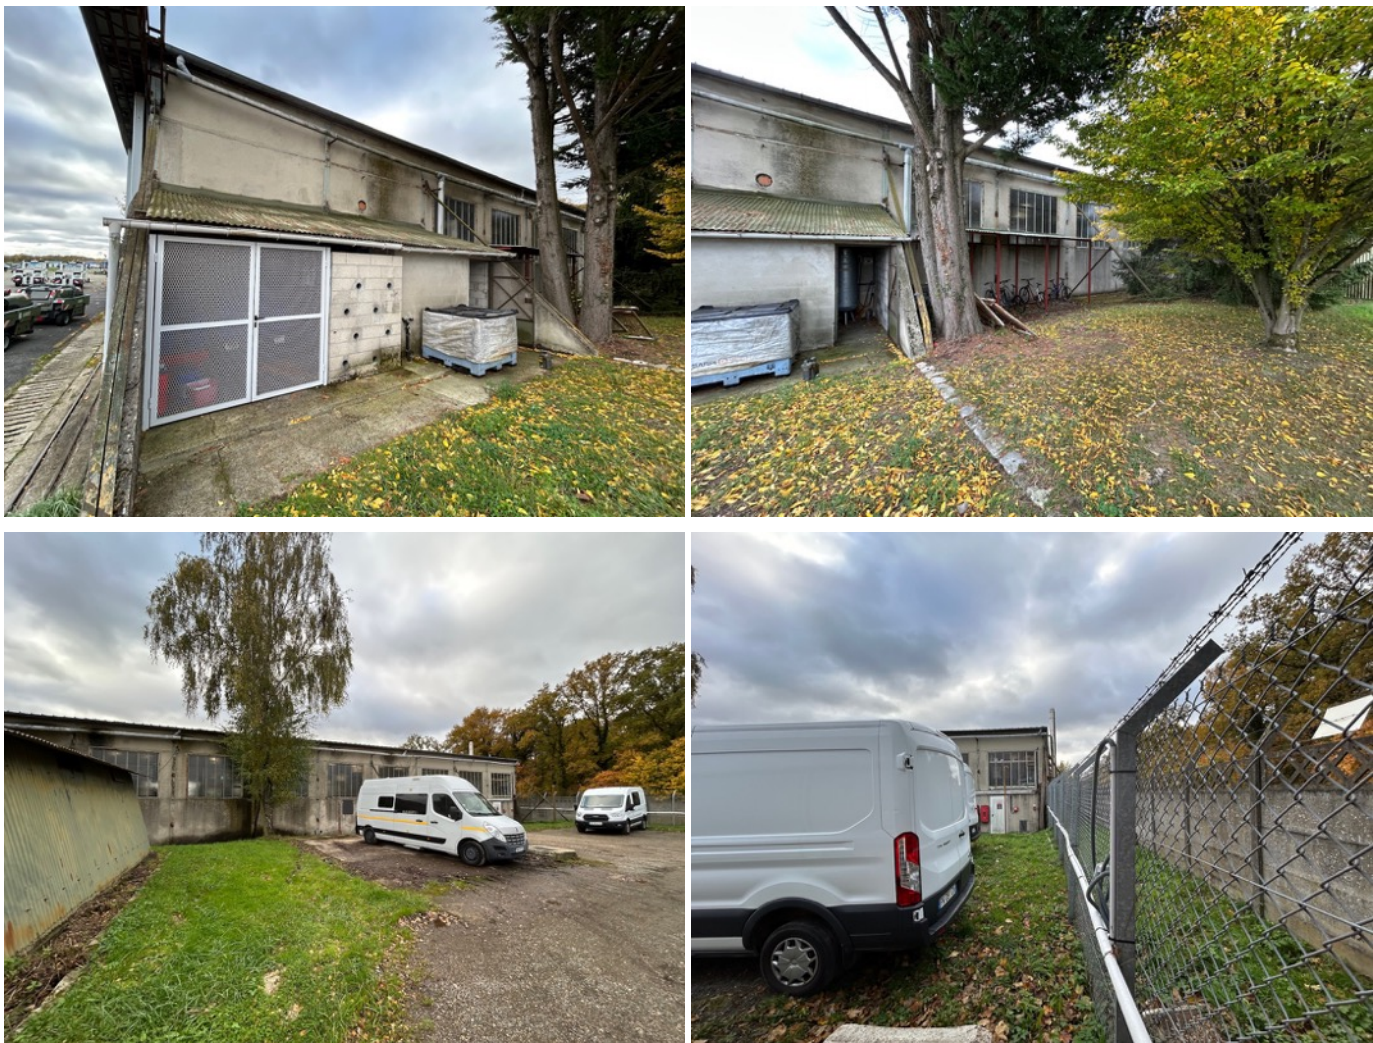
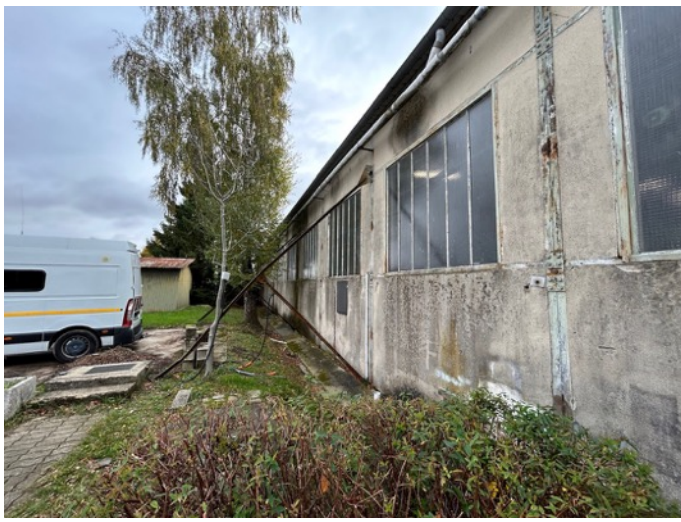
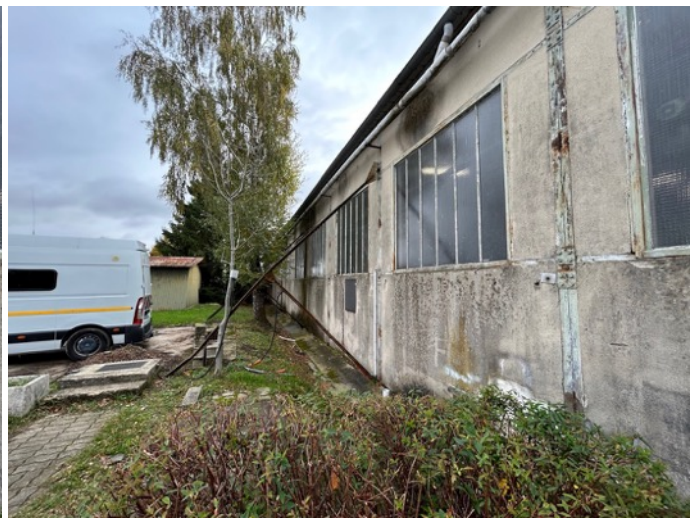
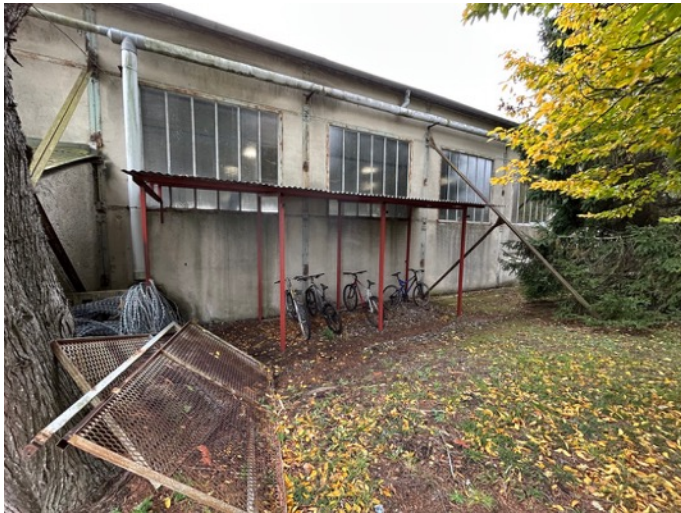
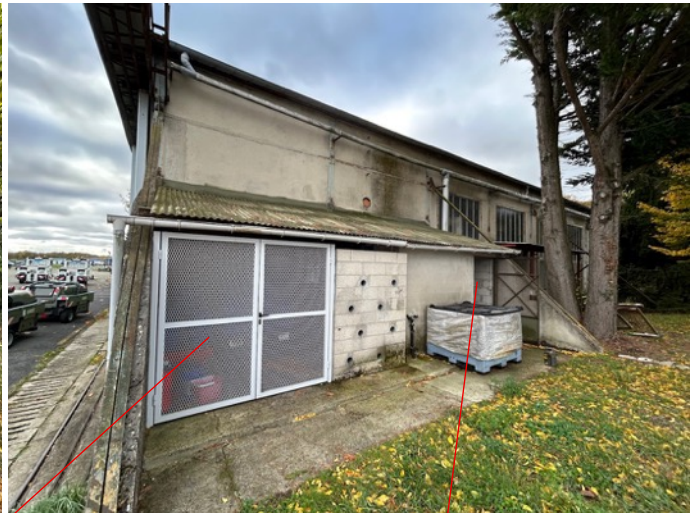
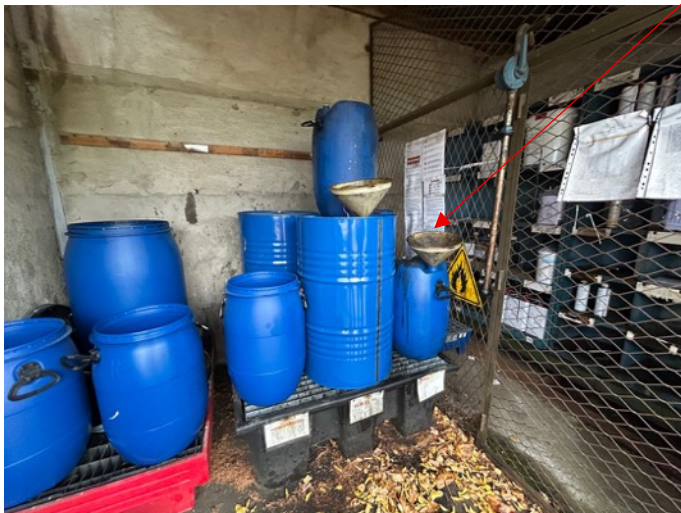
Photographies extérieures du bâtiment

GROS ŒUVRE	
Types de fondations (Hypothèse)	<p>Plots en béton armé au niveau des poteaux de structures.</p> <p>Longrines filantes en béton armé sous les murs de remplissage.</p> <p>Dallage en béton armé d'épaisseur estimée à 30 cm environ.</p>
Structure porteuse	<p>Charpente métallique de type treillis. Entraxes d'environ 7,5 m</p> <p>Pannes métalliques de type IPE100. (hypothèse)</p> <p>Mur de remplissage en briques d'environ 13 cm d'épaisseur avec enduit-ciment extérieur.</p> <p>Mur de façade et de refend des bureaux en parpaing d'environ 20 cm d'épaisseur.</p> <p>Plancher haut du RDC et R+1 constitué de hourdis en parpaing avec une dalle de compression en béton armé - épaisseur totale de 20 cm environ (env. 15 cm hourdis parpaing + env. 5 cm de dalle de compression) reposant sur une structure poteaux/poutre en béton avec coffrage perdu en amiant-ciment.</p>
Couverture	Bac acier
Bardage	Sans objet

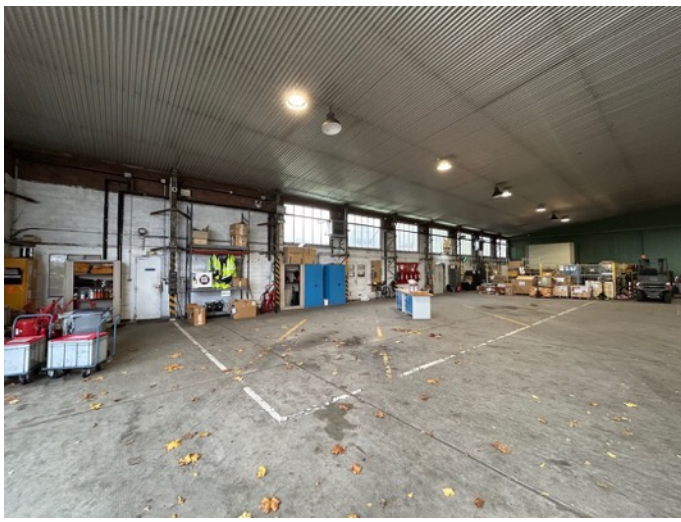
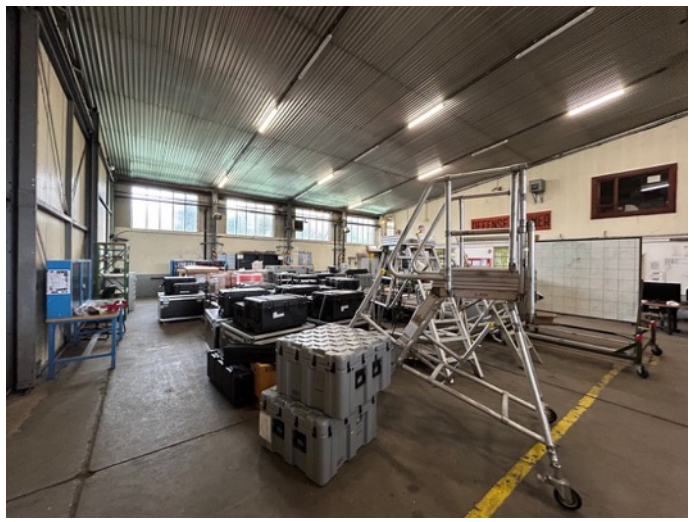
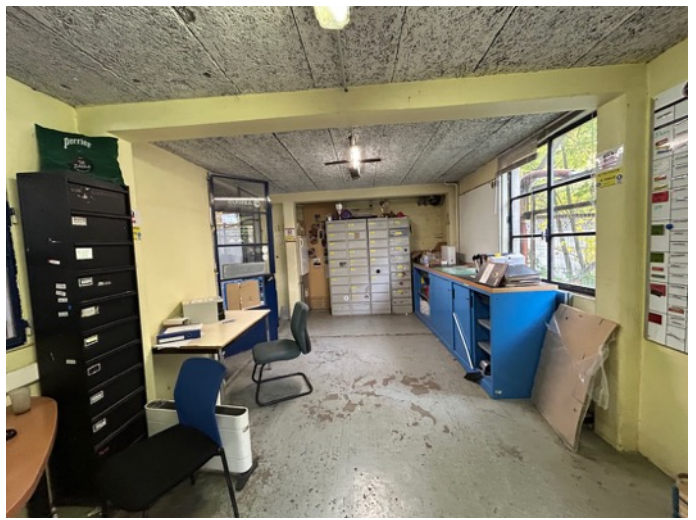
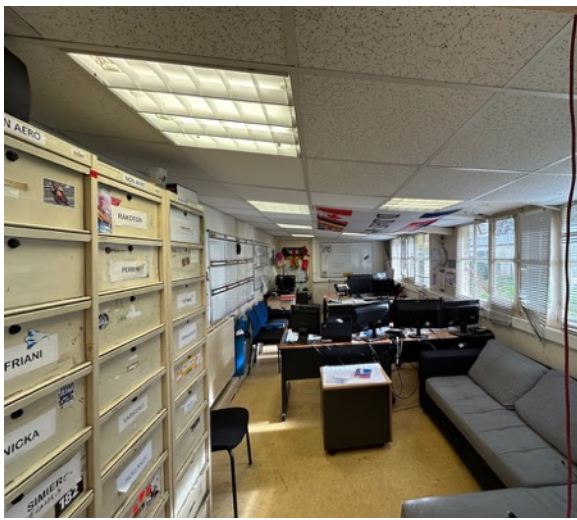
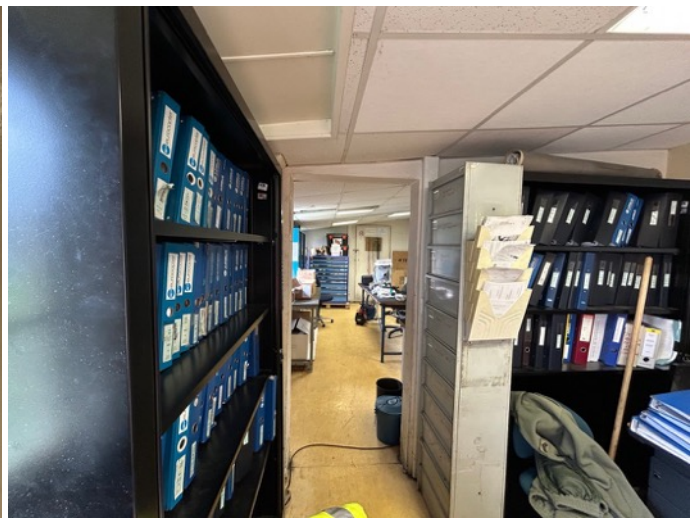
Photographies intérieures du bâtiment

CORPS D'ÉTAT SECONDAIRE	
Doublage	Doublage en polystyrène d'environ 10 cm d'épaisseur et plaque de plâtre d'environ 13 mm d'épaisseur sur l'ensemble des murs périphériques des bureaux
Cloisonnement	Mur de cloisonnement en parpaings d'environ 20 cm d'épaisseur

Faux plafond	Faux plafond de type Armstrong avec structure porteuse métallique et avec laine d'environ 20 cm d'épaisseur au-dessus dans les bureaux
Revêtement de sol	Carrelage avec plinthes carrelées dans les sanitaires et les douches sur dalles béton. Linoléum ou Dalles de sol avec colle dans les bureaux avec plinthes en bois d'épaisseur 1 cm et d'une hauteur de 5 cm, sur dalles béton.
Menuiseries	Portes métalliques de dimensions variables. Portes de type Isoplane de dimensions variables. Fenêtres en bois avec simple de dimensions variables. Fenêtres en aluminium avec simple de dimensions variables.
DIVERS	
Équipements	Radiateurs électriques dans les pièces de dimensions variables. Lavabo et WC en céramique dans les sanitaires. Receveur de douche en céramique dans les vestiaires. Armoire électrique de distribution. Chauffe-eau individuel. Prises, interrupteurs, luminaires de type néon Blocs de secours Détecteur Incendie

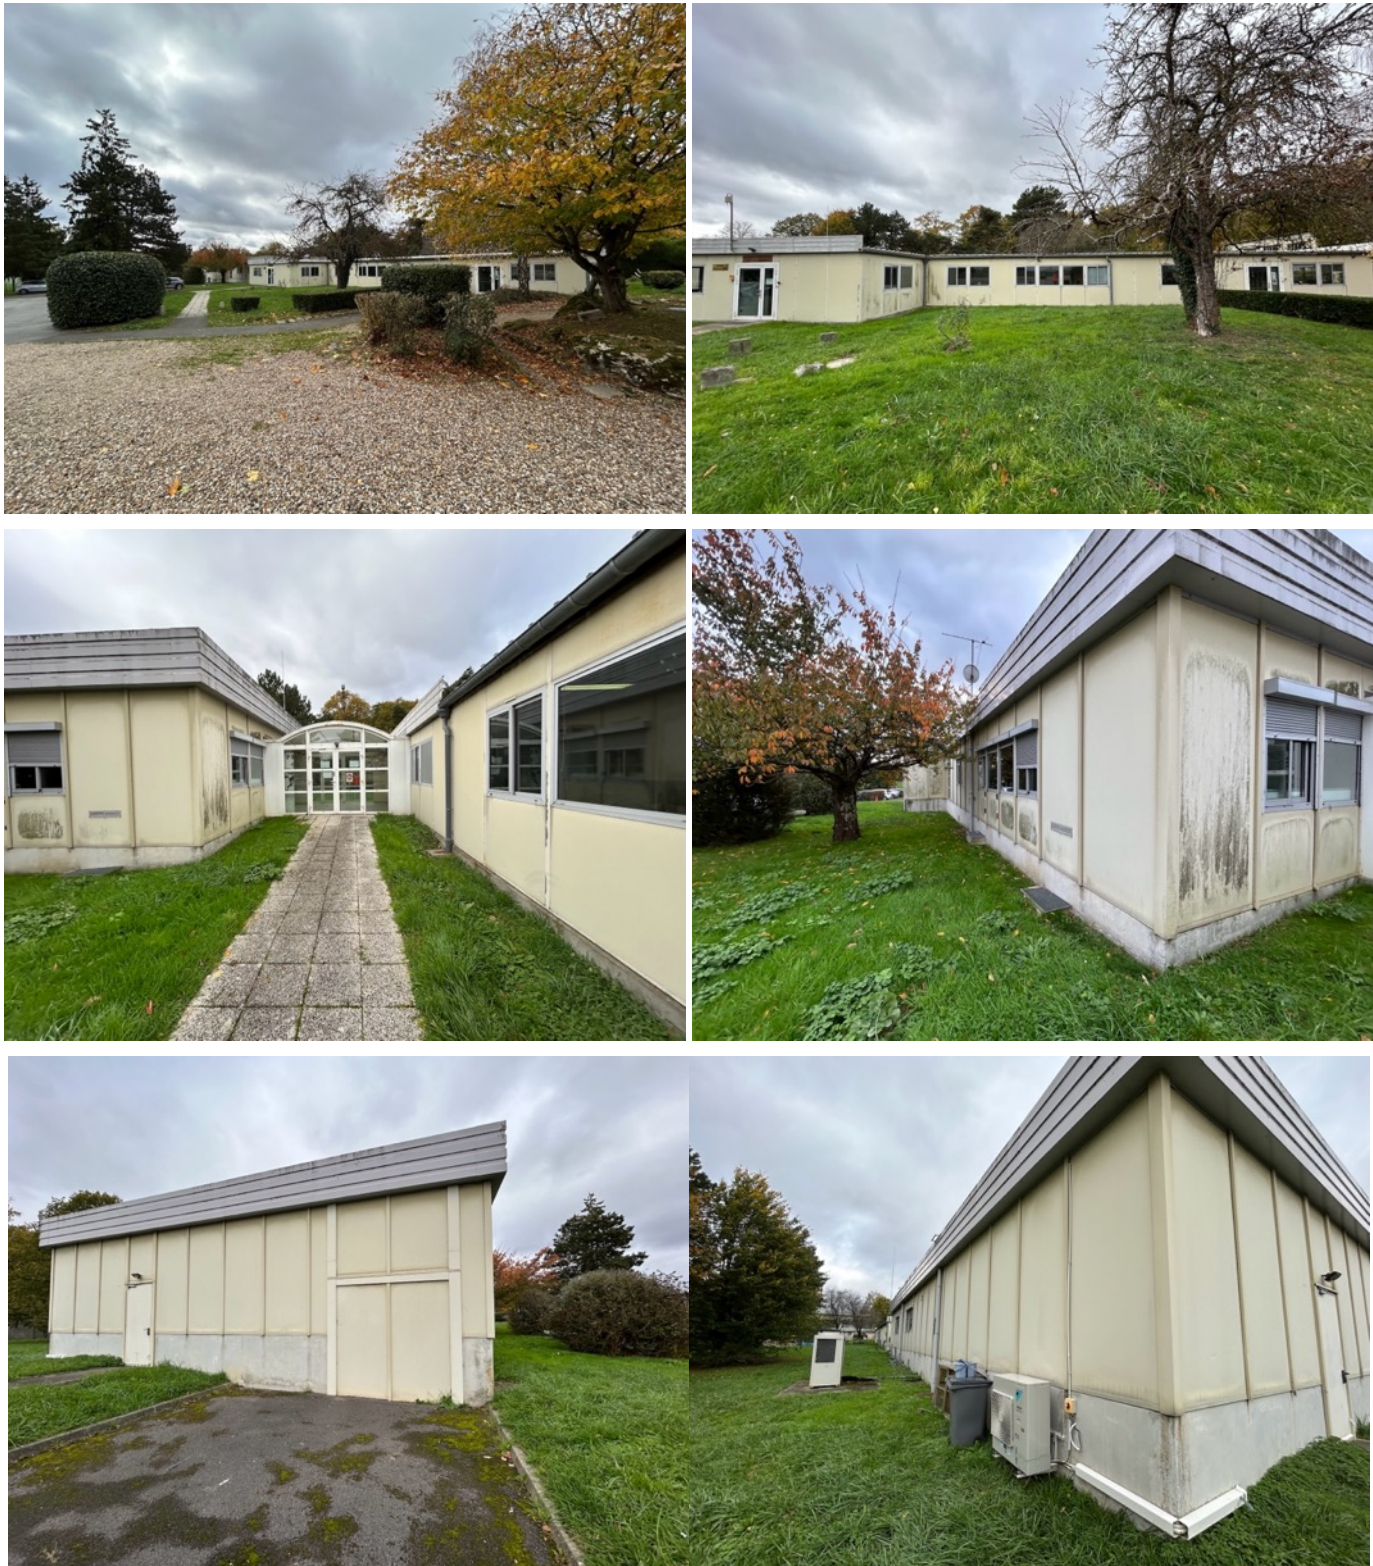
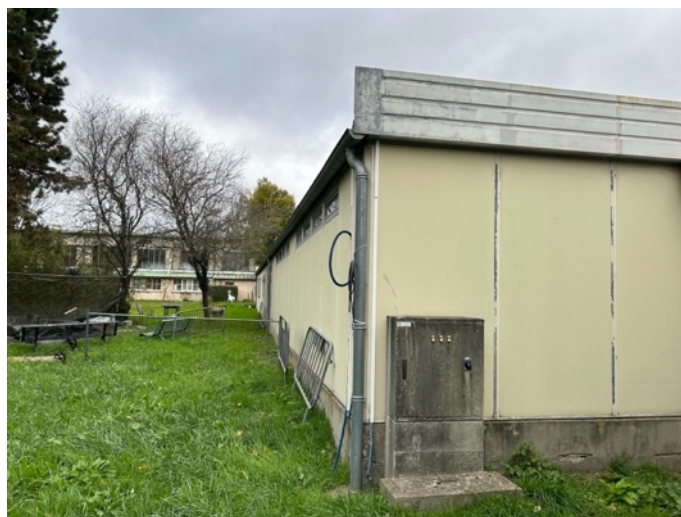
Photographies extérieures du bâtiment

GROS ŒUVRE	
Types de fondations (Hypothèse)	Longrines filantes en béton armé périphérique Dallage en béton armé d'épaisseur estimée à 30 cm environ.
Structure porteuse	Poteaux métalliques entre panneaux sandwich de façade

Poutres métalliques de type IPE 240. Mur de façade et de refend d'environ 5 cm d'épaisseur en panneau sandwich.
Couverture	Bac acier
Bardage	Sans objet
CORPS D'ÉTAT SECONDAIRE	
Doublage	Sans objet
Cloisonnement	Mur de cloisonnement en bois d'environ 5 cm d'épaisseur sur une hauteur de 2,5 m. Mur de cloisonnement en carreaux de plâtre plein ou creux d'environ 7 cm d'épaisseur au niveau des sanitaires Faïence sur les murs au niveau des lavabos, douche.
Faux plafond	Faux plafond de type Armstrong avec structure porteuse métallique et avec laine d'environ 20 cm d'épaisseur au-dessus.
Revêtement de sol	Carrelage avec plinthes carrelées dans les pièces humides sur dalles béton. Linoléum ou Dalles de sol dans les pièces sèches avec plinthes en bois d'épaisseur 1 cm et d'une hauteur de 5 cm, sur dalles béton ou panneau bois de type OSB. Moquette ponctuellement dans des bureaux
Menuiseries	Portes métalliques de dimensions variables Portes de type Isoplane de dimensions variables Fenêtres en aluminium avec double vitrage de dimensions variables

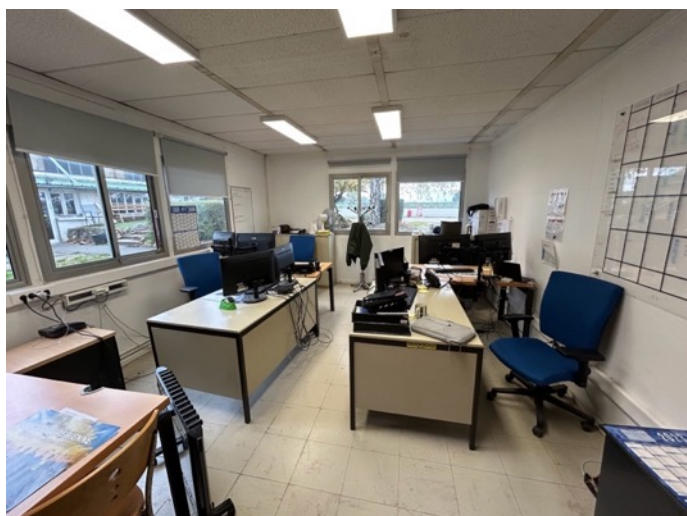
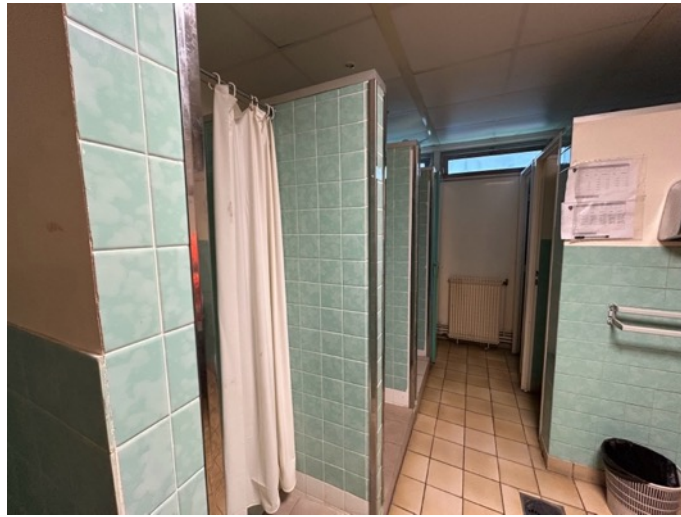
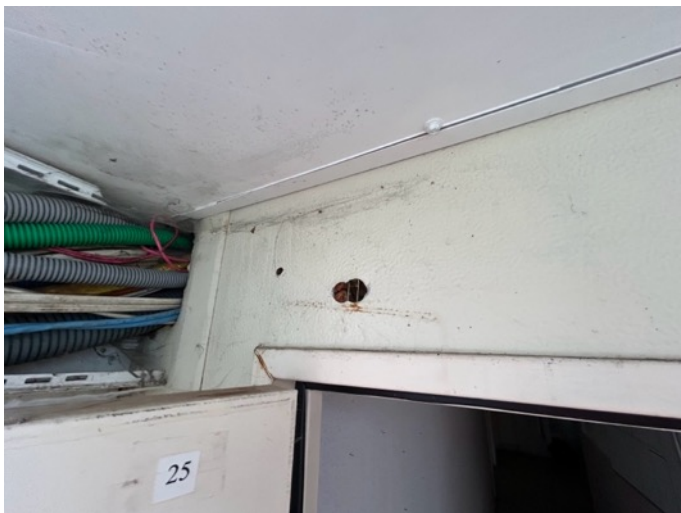
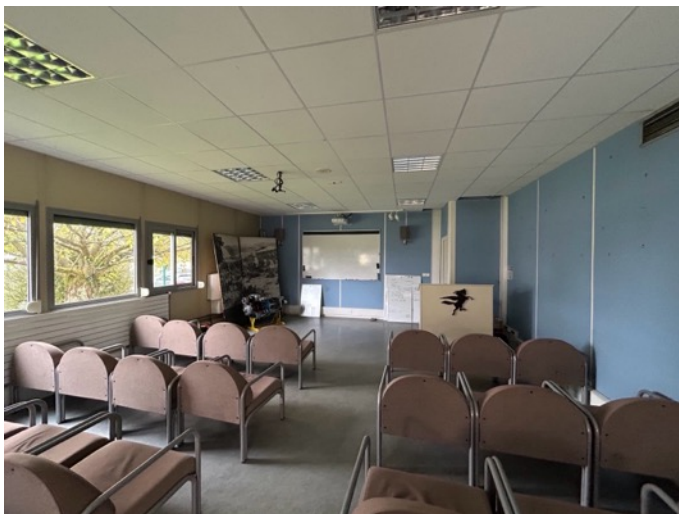
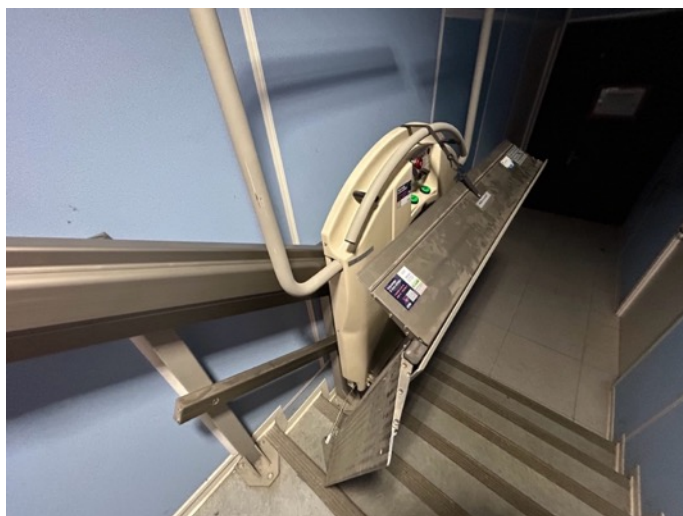
Photographies intérieures du bâtiment

DIVERS	
Équipements	Radiateurs électriques dans les pièces de dimensions variables. Lavabo et WC en céramique dans les sanitaires. Receveur de douche en céramique dans les vestiaires. Armoire électrique de distribution. Chauffe-eau individuel. Prises, interrupteurs, luminaires de type néon Blocs de secours
Ameublement	Sans objet
Divers	Sans objet

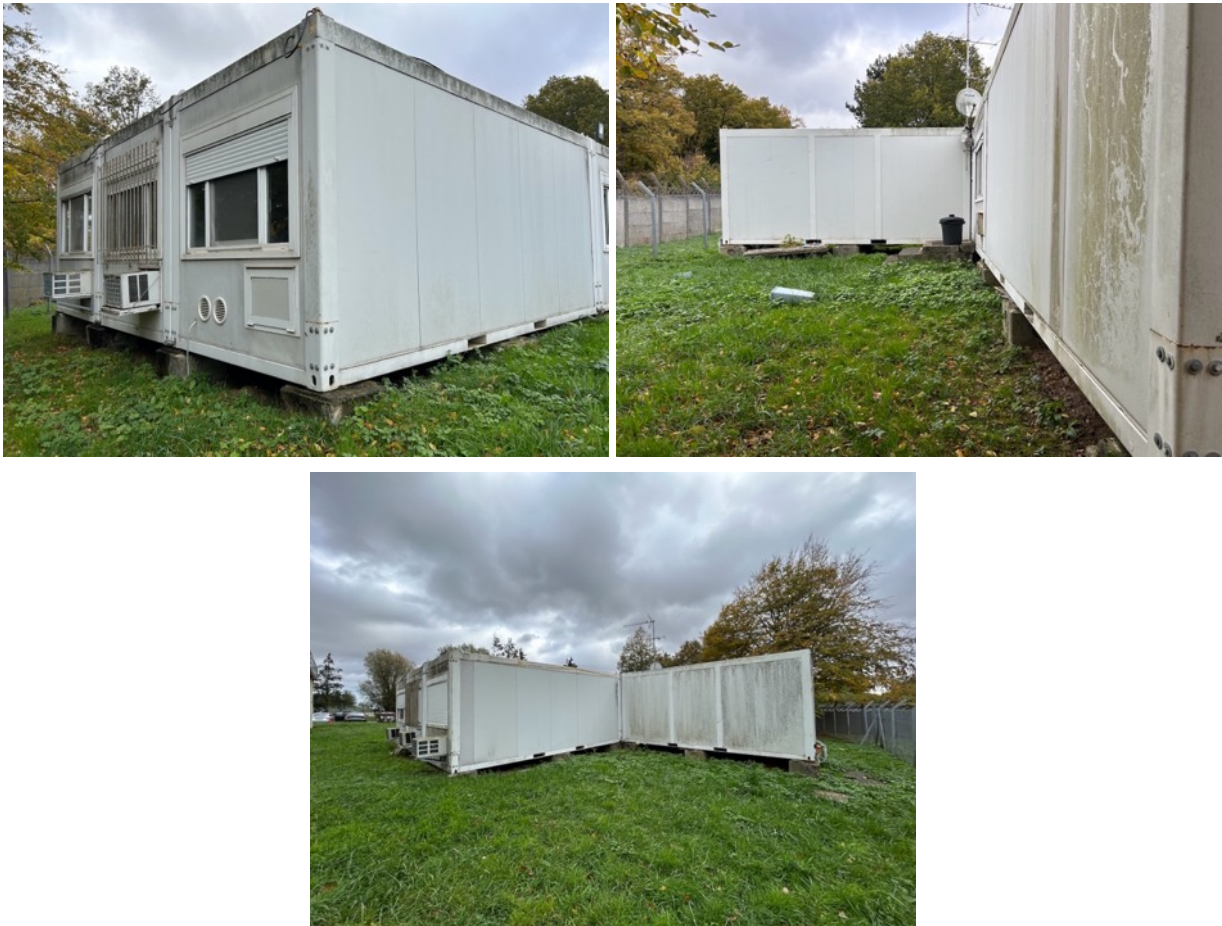
Photographies extérieures du bâtiment

GROS ŒUVRE	
Types de fondations (Hypothèse)	Plots en béton armé pour support des bungalows
Structure porteuse	Plancher en bois Panneau Sandwich de façades avec structure métallique
Couverture	Bac aciers double peau.
Bardage	Sans objet
CORPS D'ÉTAT SECONDAIRE	
Doublage	Sans objet
Cloisonnement	Sans objet
Faux plafond	Sans objet
Revêtement de sol	Linoléum
Menuiseries	Portes en bois de dimension (dimensions environ 2,0 x 0,93 m). Fenêtres en PVC avec double vitrage (dimensions environ 1,2 x 1,2 m) avec volet PVC
DIVERS	
Équipements	Radiateurs électriques et climatisation Lavabo et WC en céramique dans les sanitaires. Receveur de douche en céramique dans les salles de bain. Armoire électrique de distribution. Chauffe-eau individuel. Prises, interrupteurs, luminaires de type néon Interphone, Blocs de secours Détecteur Incendie
Ameublement	Sans objet
Divers	Sans objet
