CENTRE HOSPITALIER SUD-GIRONDE
SITE DE LANGON

USIP LANGON
CH LANGON

PLAN GÉNÉRAL DE COORDINATION PGC

Centre Hospitalier Sud Gironde site de Langon
1 Rue Paul Langevin, 33210 Langon

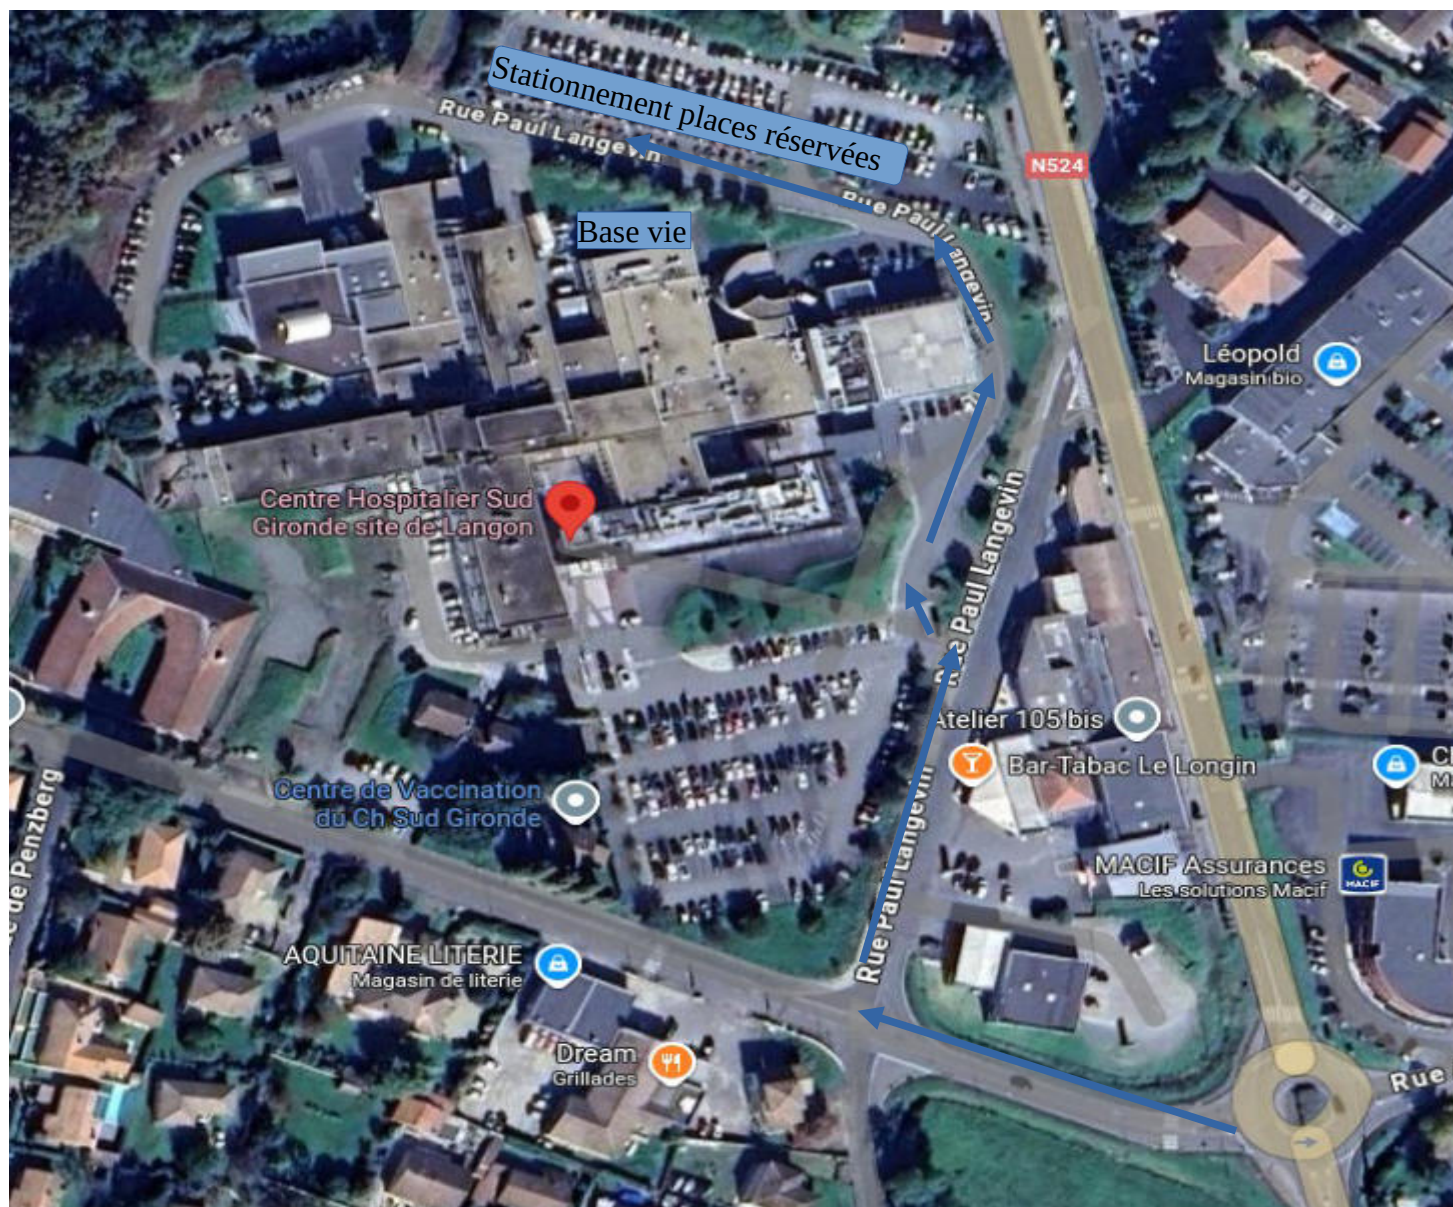
Pour l'accès au chantier, depuis le domaine public jusqu'à la base vie, places de stationnement à proximité.

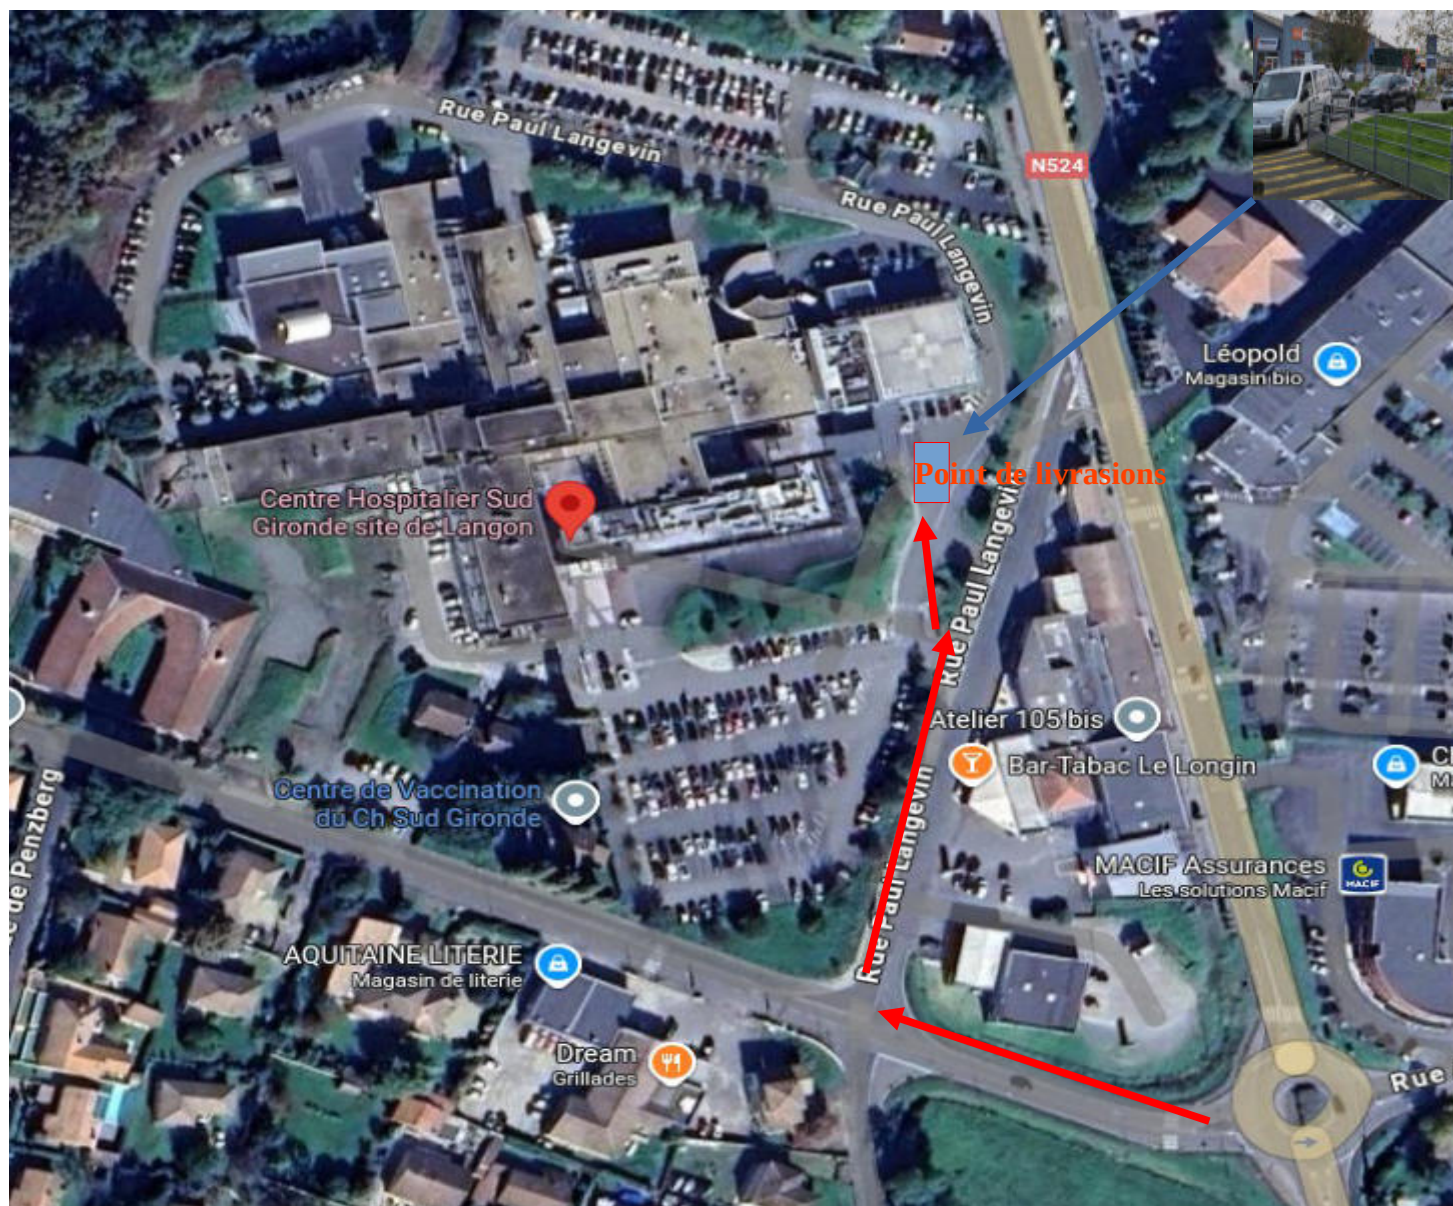
Pour l'accès depuis le domaine public jusqu'au point de livraison.
Stationnement provisoire le temps du déchargement.

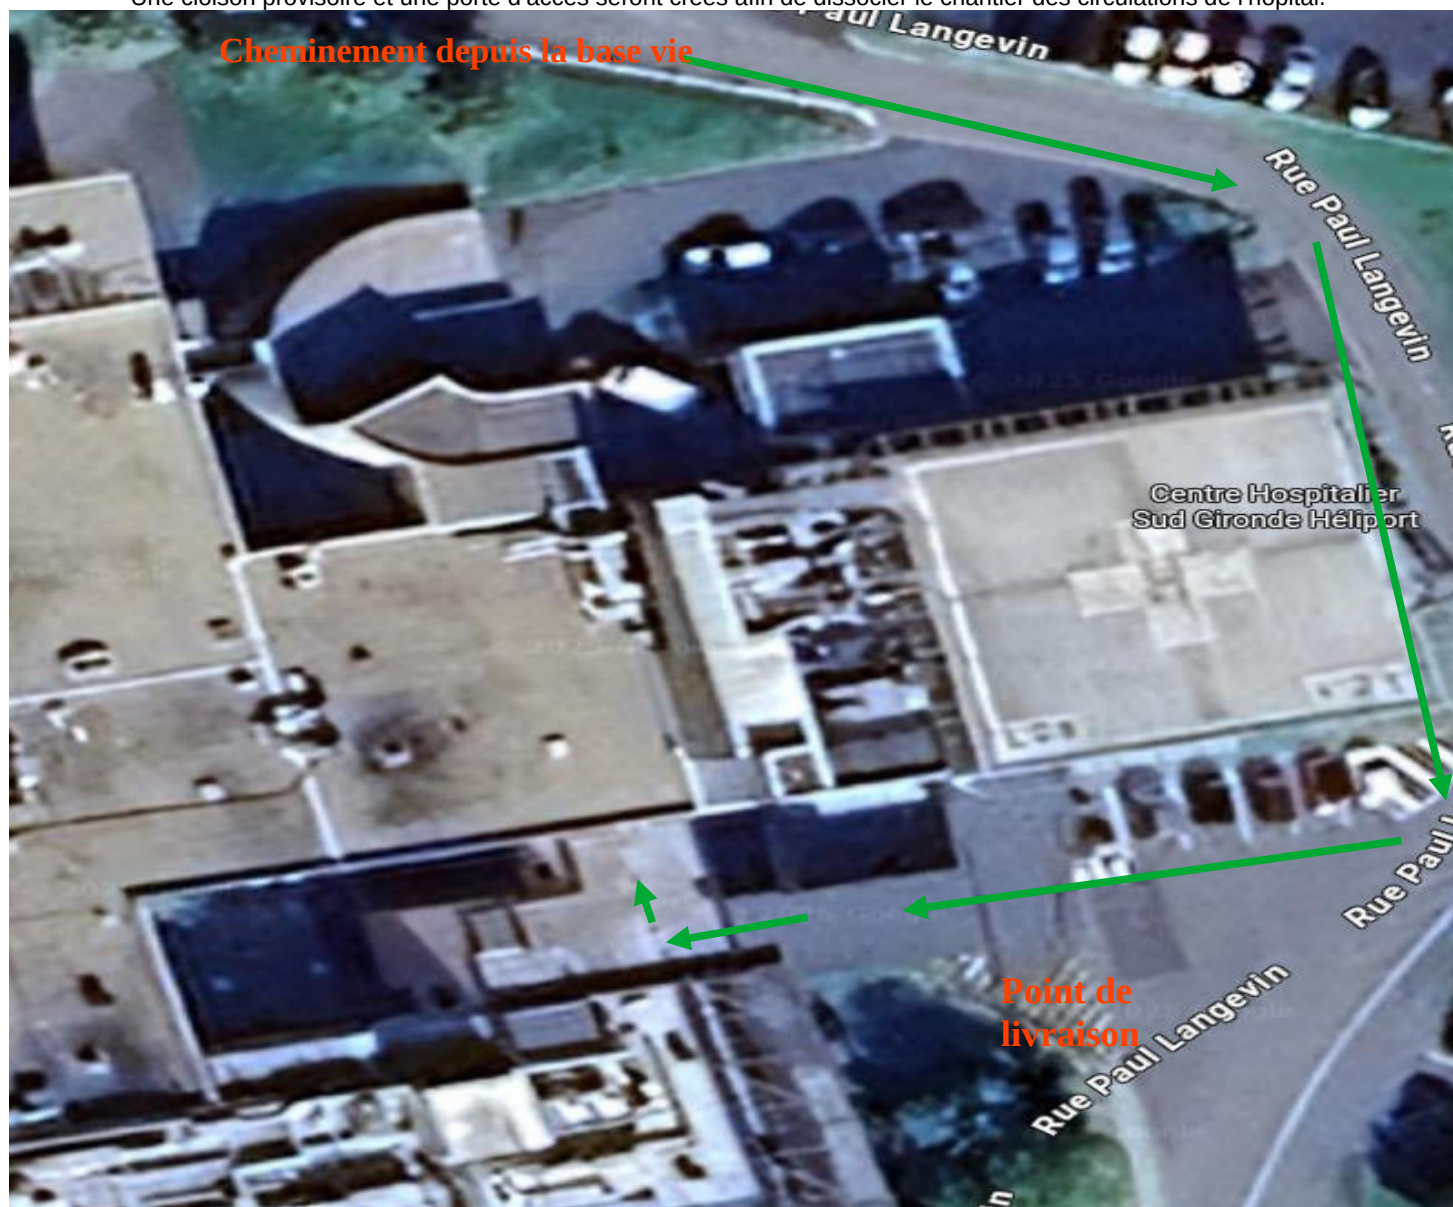
Cheminement pour l'accès à la zone d'intervention.
Une cloison provisoire et une porte d'accès seront créés afin de dissocier le chantier des circulations de l'hôpital.

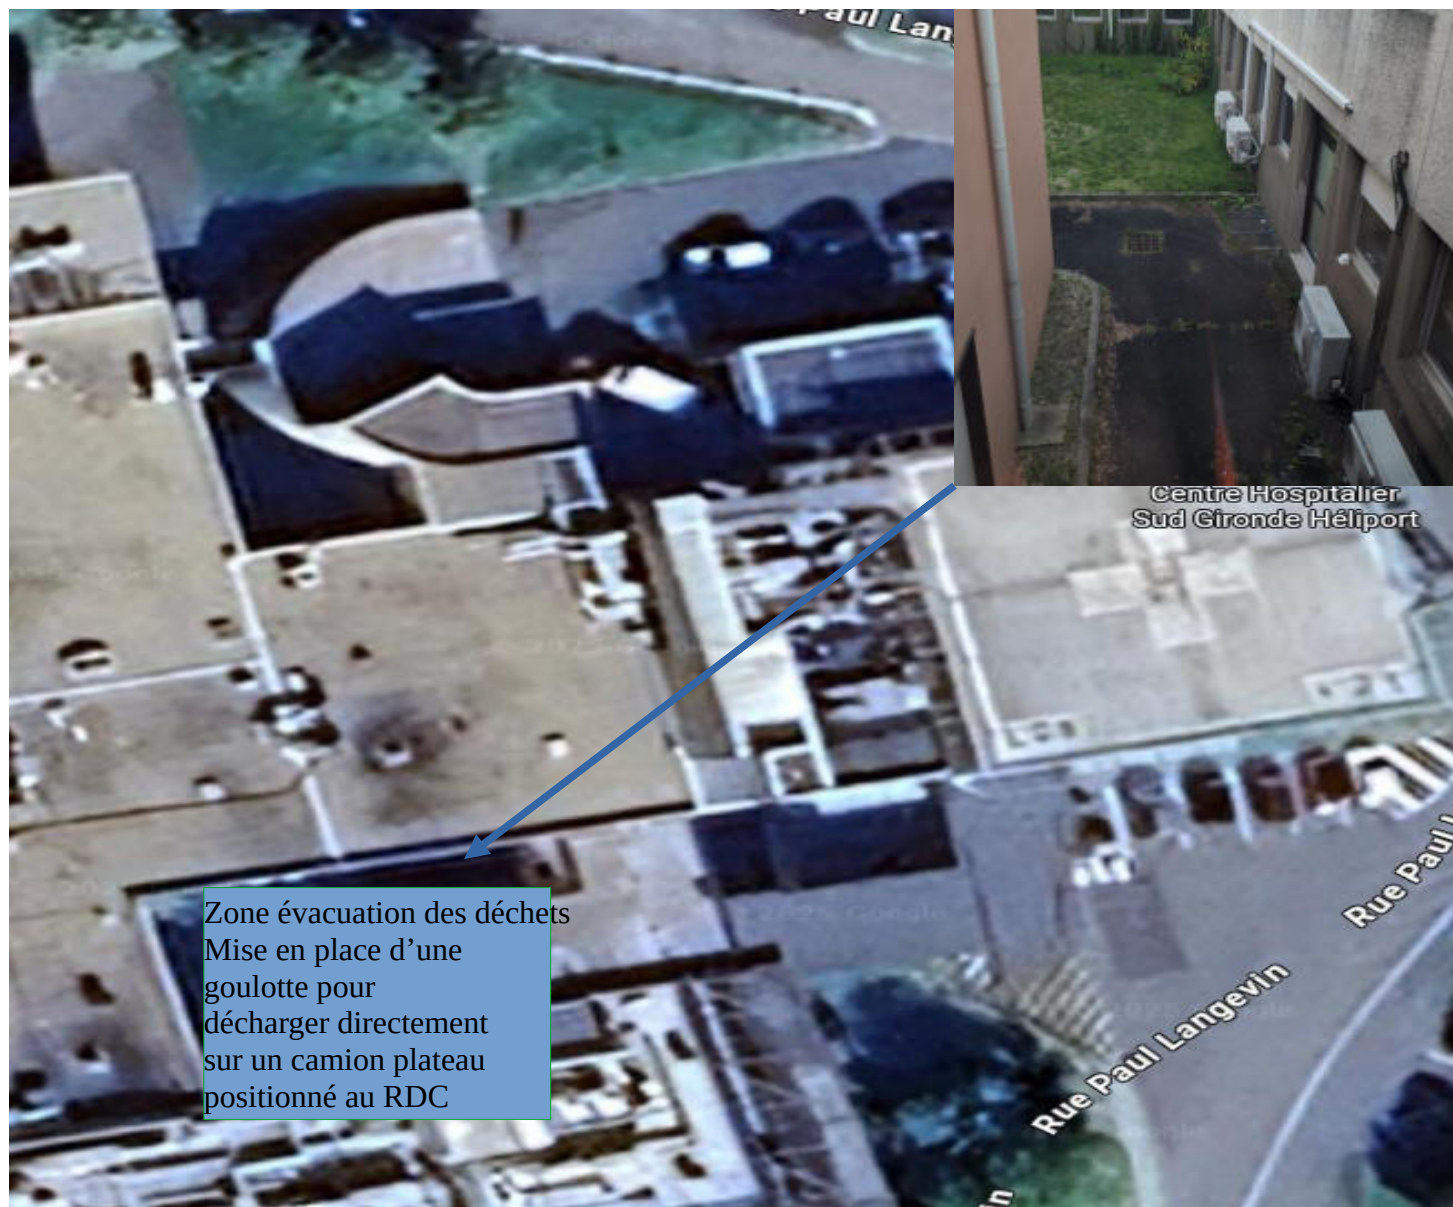
Zone évacuation des déchets

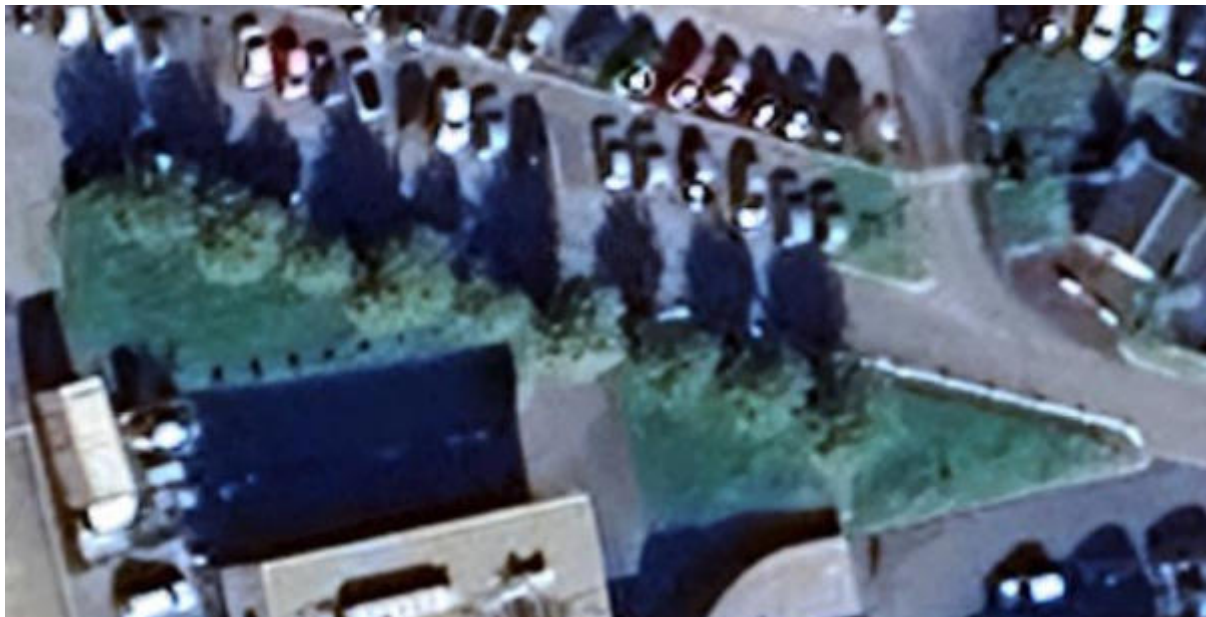
4 places seront mises à disposition au droit de la base vie sur le parking existant.

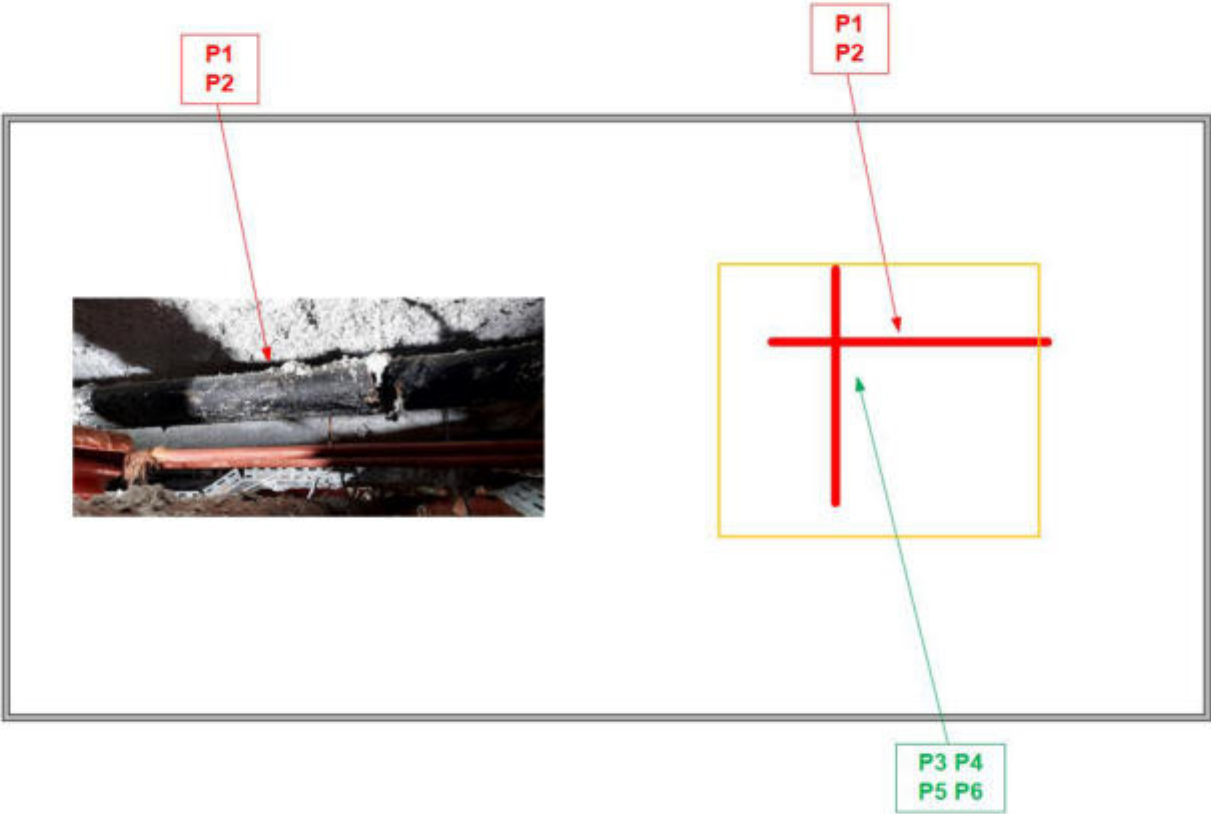
Planche de repérage (la planche de repérage est indissociable du rapport)		
Site : Vide sanitaire	Adresse : 1 rue Paul Langevin 33210 LANGON	Localisation : R-1
Réalisé par : Mathieu BONAMY	N° de planche : 1 / 1

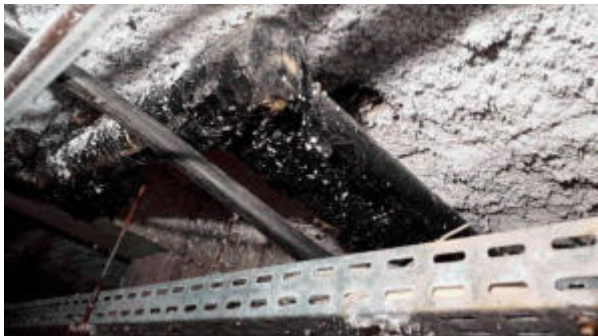
Prélèvement - P001 : R-1 / Vide sanitaire - Enveloppe de calorifuge- (Présence d'amiante)

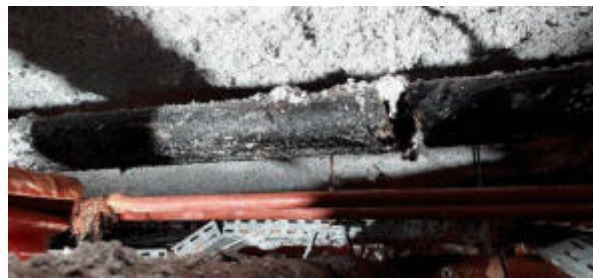
Prélèvement - P001 : R-1 / Vide sanitaire - Enveloppe de calorifuge- (Présence d'amiante)

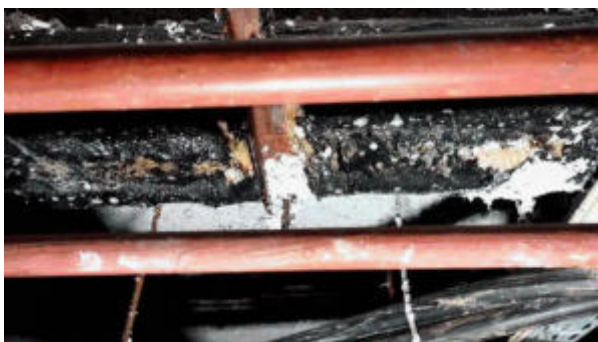
Prélèvement - P005 : R-1 / Vide sanitaire - Peinture- (Absence d'amiante)

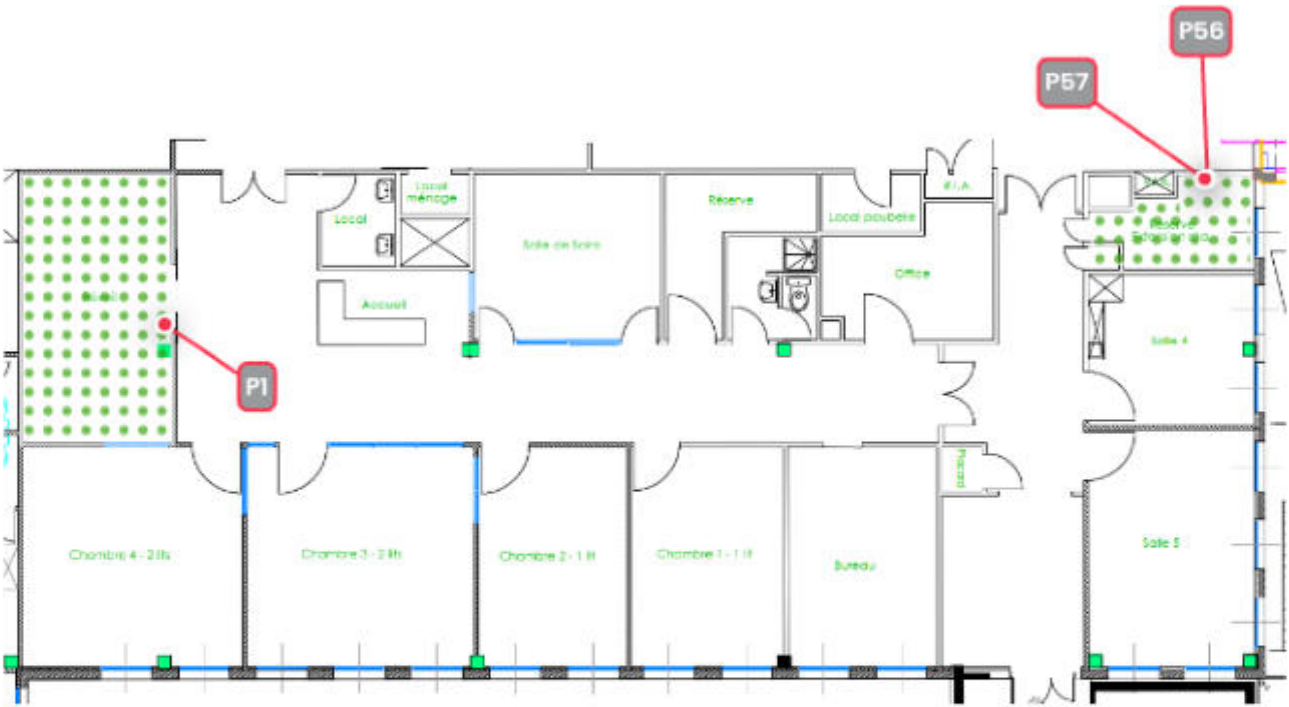
PLANCHE DE REPERAGE TECHNIQUE		
La planche de repérage est indissociable du rapport		
ADRESSE	DIAGNOSTIC RUE PAUL LANGEVIN 33210 LANGON	
Localisation	Date visite	Le 19/02/2025
	Auteur	Steven DAILLY
Zone USC	N° dossier	25378695/S1/1
	Planche	2 / 5
	Indice	1
<u>Vue utilisée :</u> Prélèvement positif : Sol		
<u>Matériaux et produits contenant de l'amiante :</u>

Sous-couches des revêtements souples
