RAPPORT DE REPERAGE DU PLOMB AVANT TRAVAUX

| Nature du bâtiment | Bâtiment 407 |
| Adresse | rue du Doyen Poitou 91400 ORSAY |

Réfection des toitures terrasses.

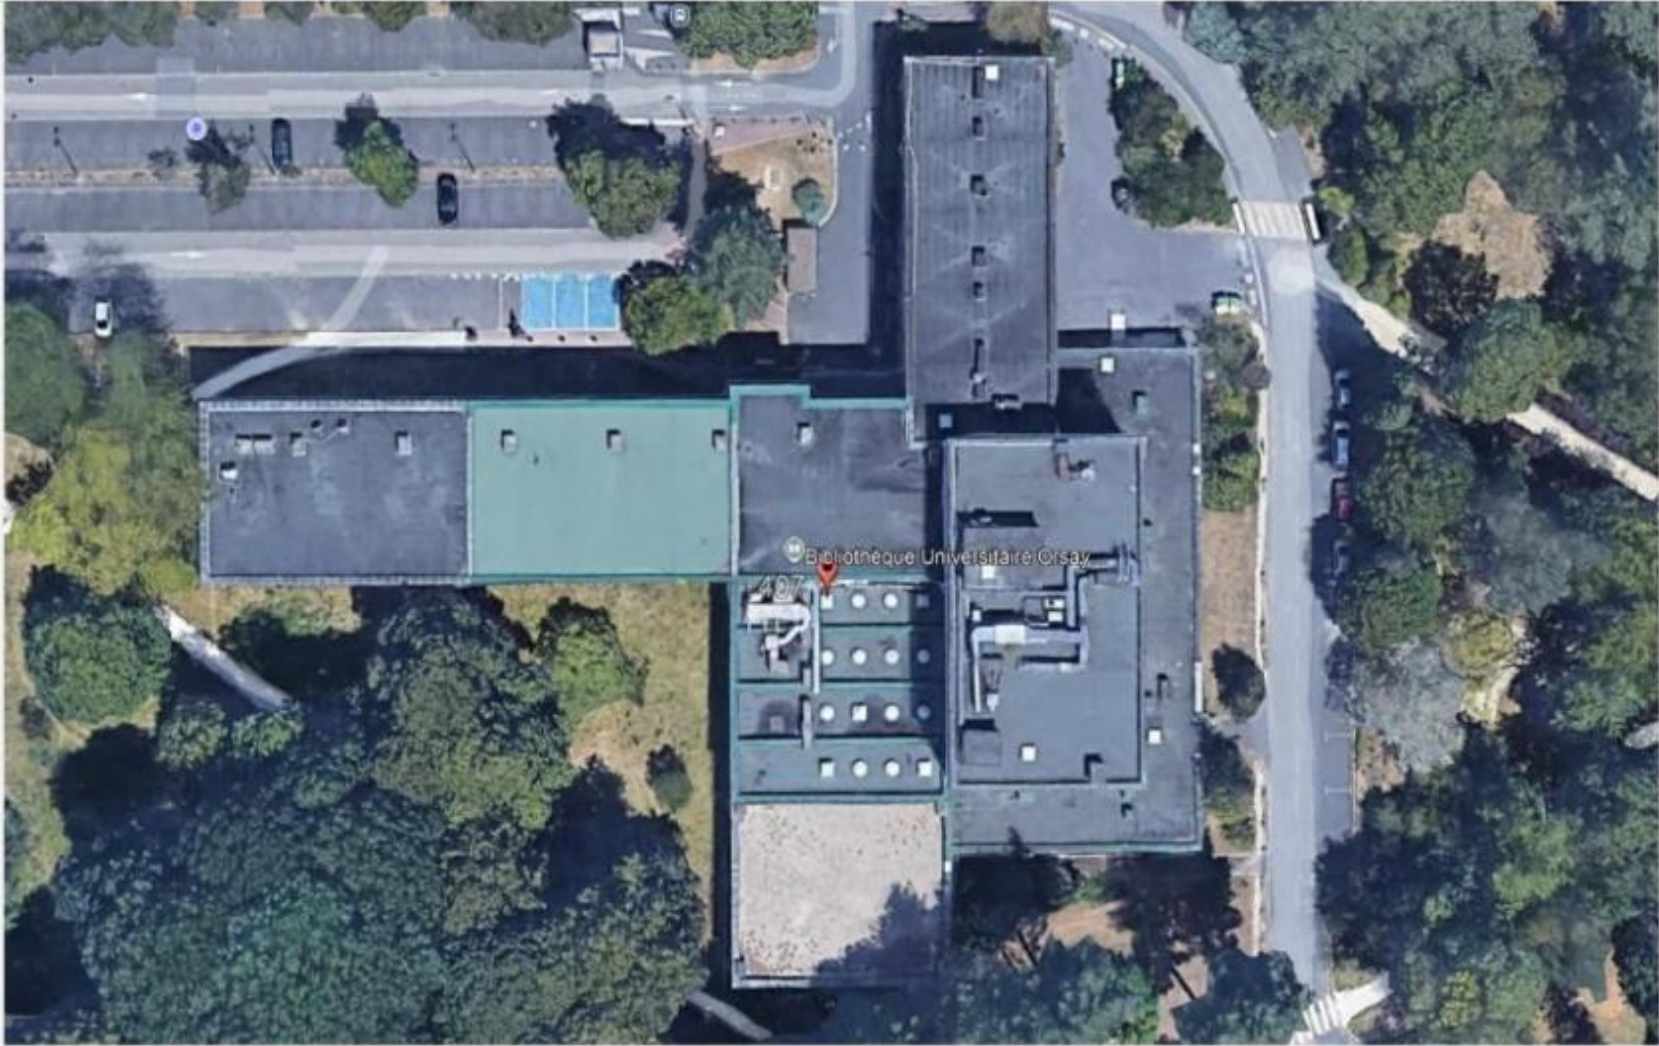
| Plomb | | |
|---|---|---|
| N° planche | 1/1 | Version 1 |

| Plomb | | |
|---|---|---|
| Origine du plan | Google Earth | |
| Type | Photo | |
| Bâtiment | Toiture | |
