RAPPORT DE MISSION DE REPERAGE DES MATERIAUX ET PRODUITS CONTENANT DE L'AMIANTE AVANT REALISATION DE TRAVAUX

Rapport N° 168364 établi le 29/05/2015

Autoroute
A20 (PR 272+000 au PR 266+000) dans le sens Toulouse Paris

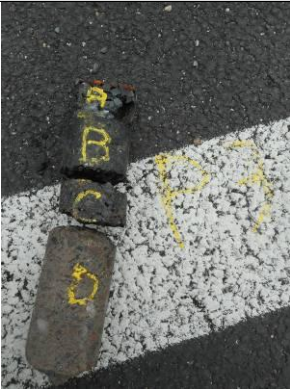
MATERIAU	LOCALISATION DU MATERIAU	PHOTOGRAPHIE	OBSERVATIONS / REMARQUES / MOTIFS
couche A,B,C d'enrobé bitumineux	PR266+600 (A20 - DONZENAC - Sens 2) (Revêtement routier)

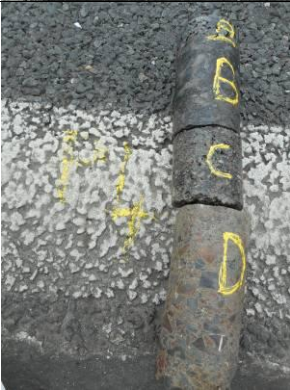
/
couche A, B, C, d'enrobé bitumineux + couche D de grave ciment	PR266+900 (A20 - DONZENAC - Sens 2) (Revêtement routier)

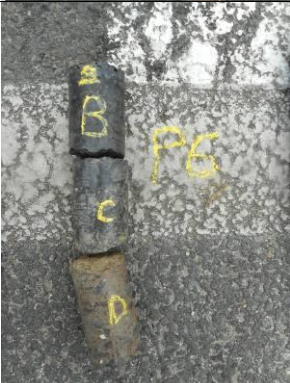
/
couche A, B, C d'enrobé bitumineux, couche D de grave ciment	PR268+000 (A20 - USSAC - Sens 2) (Revêtement routier)

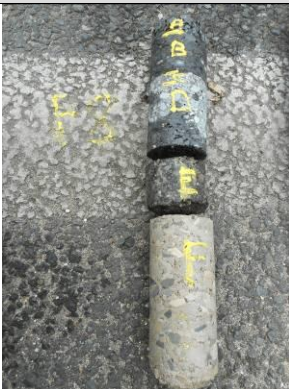
MATERIAU	LOCALISATION DU MATERIAU	PHOTOGRAPHIE	OBSERVATIONS / REMARQUES / MOTIFS
couche A, B, C, D, E d'enrobé bitumineux, couche F de grave ciment	PR268+300 (A20 - USSAC - Sens 2) (Revêtement routier)

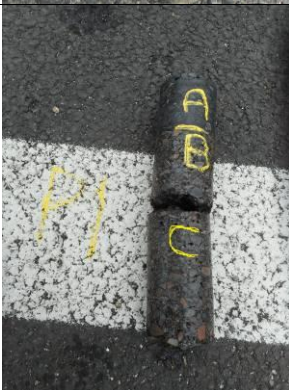
/
Couches A, B et C d'enrobé bitumineux	PR265+000 (A20 - DONZENAC - Sens 2), (Revêtement routier)

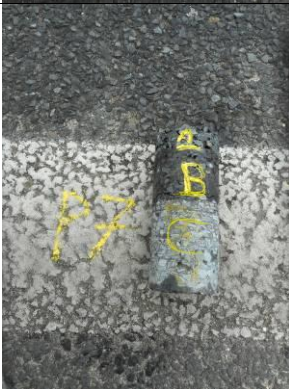
/
Couches A, B et C d'enrobé bitumineux	PR268+100 (A20 - USSAC - Sens 2) (Revêtement routier)

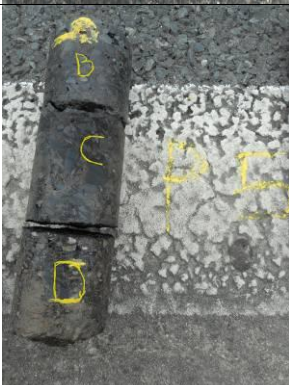
/
Couches A, B, C et D d'enrobé bitumineux	PR267+500 (A20 - USSAC - Sens 2), (Revêtement routier)

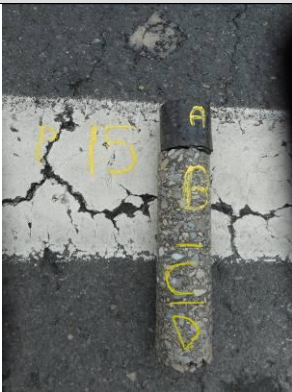
MATERIAU	LOCALISATION DU MATERIAU	PHOTOGRAPHIE	OBSERVATIONS / REMARQUES / MOTIFS
Couches A, B, C et D d'enrobé bitumineux	Bretelle d'entrée D A89 (A20 - USSAC - Sens 2) (Revêtement routier)

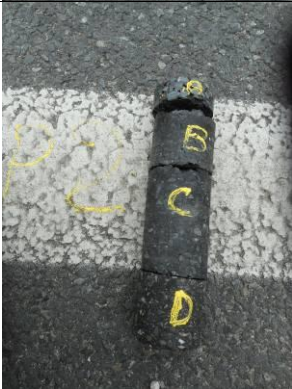
/
Couches A, B, C, D d'enrobé bitumineux	PR266+200 (A20 - DONZENAC - Sens 2) (Revêtement routier)

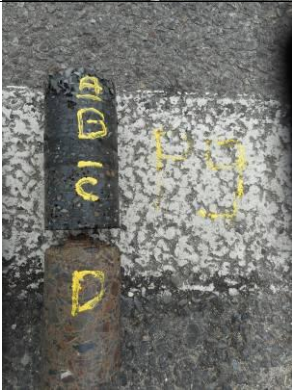
/
Couches A, B et C d'enrobé bitumineux, couche D de grave ciment	PR269+000 (A20 - USSAC - Sens 2) (Revêtement routier)

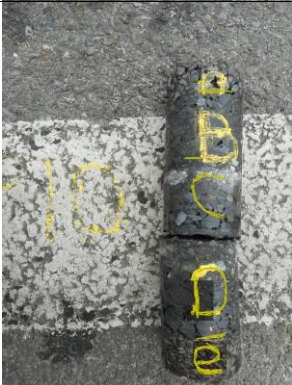
/
Couches A, B, C, D et E d'enrobé bitumineux	PR271+200 (A20 - USSAC - Sens 2) (Revêtement routier)

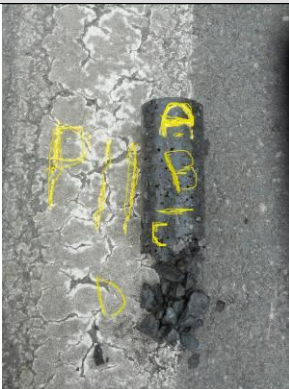
MATERIAU	LOCALISATION DU MATERIAU	PHOTOGRAPHIE	OBSERVATIONS / REMARQUES / MOTIFS
Couches A, B et C d'enrobé bitumineux, couche D de grave non traitée	Bretelle d'entrée D48 (A20 - DONZENAC - Sens 2.) (Revêtement routier)

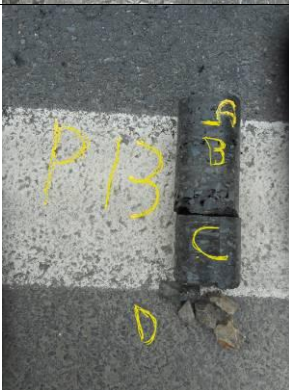
/
Couches A, B et C d'enrobé bitumineux, couche D de grave non traitée	Bretelle d'entrée D49 (A20 - USSAC - Sens 2), (Revêtement routier)

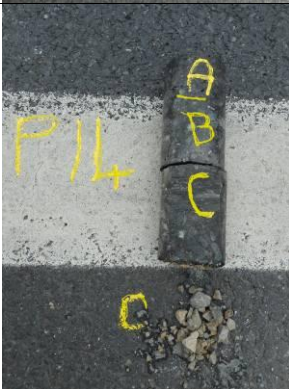
/
Couches A, B et C d'enrobé bitumineux + couche D de grave non traitée	Bretelle de sortie D49 (A20 - USSAC - Sens 2) (Revêtement routier)

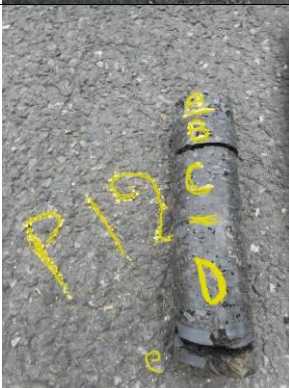
/
Couches A, B, C, D, E d'enrobé bitumineux	Bretelle de sortie D48 (A20 - DONZENAC - Sens 2) (Revêtement routier)

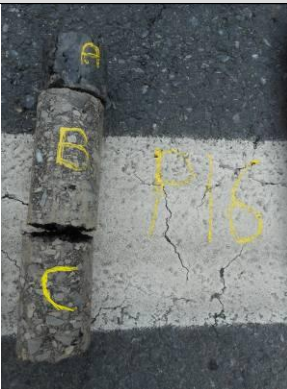
MATERIAU	LOCALISATION DU MATERIAU	PHOTOGRAPHIE	OBSERVATIONS / REMARQUES / MOTIFS
Couche A, B et C d'enrobé bitumineux	Bretelle de sortie D A89 (A20 - USSAC - Sens 2) (Revêtement routier)

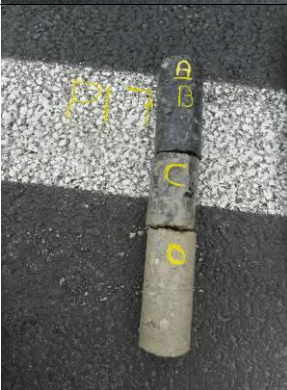
/
Couches A, B et C d'enrobé bitumineux, couche D de grave calcaire	PR 264+900 (A20 - DONZENAC - Sens 2) , (Revêtement routier)

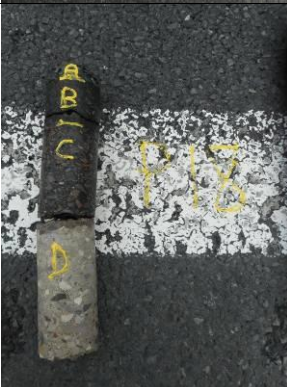
/
Couches A, B et C d'enrobé bitumineux, couche D de grave calcaire	PR 268+200 (A20 - USSAC - Sens 2) (Revêtement routier)

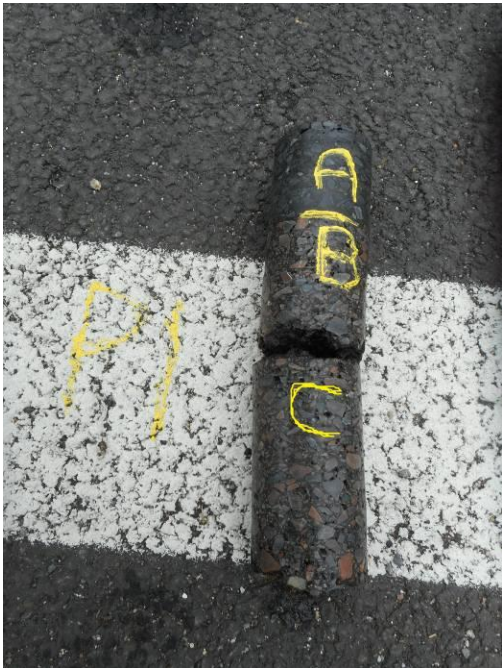
Géolocalisation (coordonnées LAMBERT 93)	X=	583144.3	Y=	6459407.1
Commune	DONZENAC			
Date du carottage	02/04/2015			
Conditions météorologiques	Couvert			
Numéro de la carotte	P1			
Route	A 20			
PR	265 + 000			
Département	19			
Sens ausculté	Sens 2			
Voie auscultée	<input type="checkbox"/> Droite	<input type="checkbox"/> Gauche	<input type="checkbox"/> Lente	<input checked="" type="checkbox"/> Rapide
Position de la carotte sur le profil en travers	<input checked="" type="checkbox"/> Axe	<input type="checkbox"/> Rive	<input type="checkbox"/> Hors trace	<input type="checkbox"/> Autres
Représentation schématique de la carotte

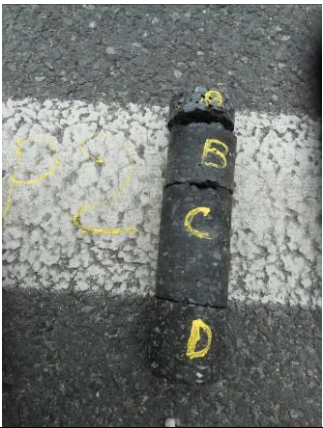
Géolocalisation (coordonnées LAMBERT 93)	X=	583429.0	Y=	6458246.2
Commune	DONZENAC			
Date du carottage	02/04/2015			
Conditions météorologiques	Couvert			
Numéro de la carotte	P2			
Route	A 20			
PR	266 + 200			
Département	19			
Sens ausculté	Sens 2			
Voie auscultée	<input type="checkbox"/> Droite	<input type="checkbox"/> Gauche	<input type="checkbox"/> Lente	<input checked="" type="checkbox"/> Rapide
Position de la carotte sur le profil en travers	<input checked="" type="checkbox"/> Axe	<input type="checkbox"/> Rive	<input type="checkbox"/> Hors trace	<input type="checkbox"/> Autres
Représentation schématique de la carotte

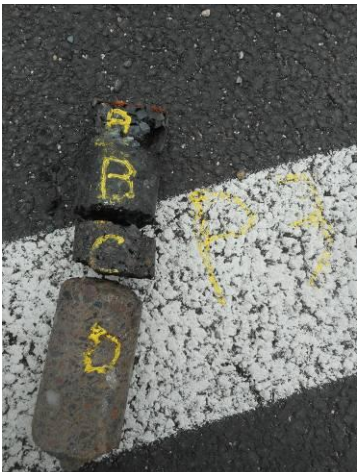
Géolocalisation (coordonnées LAMBERT 93)	X=	583515.1	Y=	6457861.0
Commune	DONZENAC			
Date du carottage	02/04/2015			
Conditions météorologiques	Couvert			
Numéro de la carotte	P3			
Route	A 20			
PR	266 + 600			
Département	19			
Sens ausculté	Sens 2			
Voie auscultée	<input type="checkbox"/> Droite	<input type="checkbox"/> Gauche	<input type="checkbox"/> Lente	<input checked="" type="checkbox"/> Rapide
Position de la carotte sur le profil en travers	<input checked="" type="checkbox"/> Axe	<input type="checkbox"/> Rive	<input type="checkbox"/> Hors trace	<input type="checkbox"/> Autres
Représentation schématique de la carotte

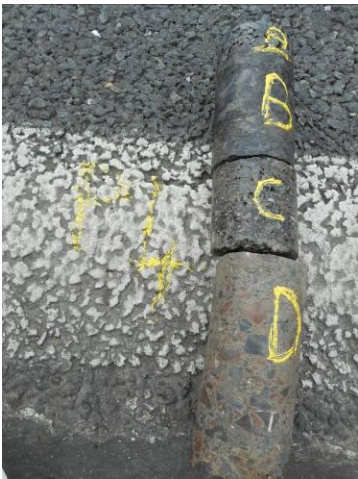
Géolocalisation (coordonnées LAMBERT 93)	X=	583515.1	Y=	6457861.0
Commune	DONZENAC			
Date du carottage	02/04/2015			
Conditions météorologiques	Couvert			
Numéro de la carotte	P4			
Route	A 20			
PR	266 + 900			
Département	19			
Sens ausculté	Sens 2			
Voie auscultée	<input type="checkbox"/> Droite	<input type="checkbox"/> Gauche	<input type="checkbox"/> Lente	<input checked="" type="checkbox"/> Rapide
Position de la carotte sur le profil en travers	<input checked="" type="checkbox"/> Axe	<input type="checkbox"/> Rive	<input type="checkbox"/> Hors trace	<input type="checkbox"/> Autres
Représentation schématique de la carotte

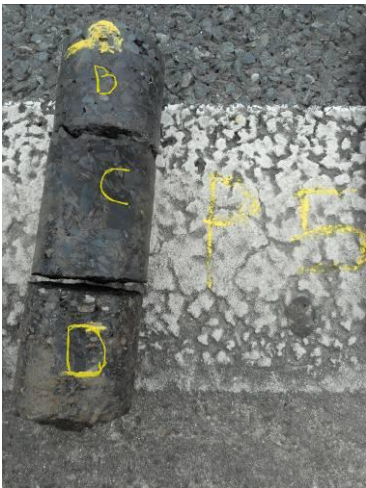
Géolocalisation (coordonnées LAMBERT 93)	X=	583196.3	Y=	6457044.3
Commune	USSAC			
Date du carottage	02/04/2015			
Conditions météorologiques	Couvert			
Numéro de la carotte	P5			
Route	A 20			
PR	267 + 500			
Département	19			
Sens ausculté	Sens 2			
Voie auscultée	<input type="checkbox"/> Droite	<input type="checkbox"/> Gauche	<input type="checkbox"/> Lente	<input checked="" type="checkbox"/> Rapide
Position de la carotte sur le profil en travers	<input checked="" type="checkbox"/> Axe	<input type="checkbox"/> Rive	<input type="checkbox"/> Hors trace	<input type="checkbox"/> Autres
Représentation schématique de la carotte

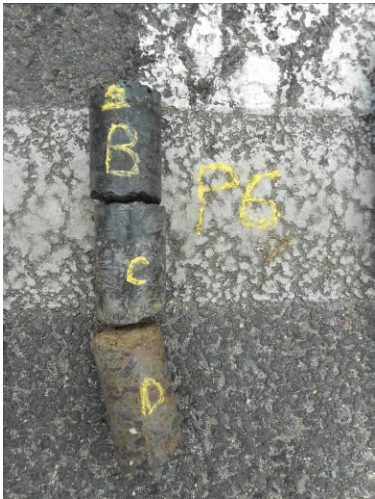
Géolocalisation (coordonnées LAMBERT 93)	X=	582814.0	Y=	6456752.2
Commune	USSAC			
Date du carottage	02/04/2015			
Conditions météorologiques	Couvert			
Numéro de la carotte	P6			
Route	A 20			
PR	268 + 000			
Département	19			
Sens ausculté	Sens 2			
Voie auscultée	<input type="checkbox"/> Droite	<input type="checkbox"/> Gauche	<input type="checkbox"/> Lente	<input checked="" type="checkbox"/> Rapide
Position de la carotte sur le profil en travers	<input checked="" type="checkbox"/> Axe	<input type="checkbox"/> Rive	<input type="checkbox"/> Hors trace	<input type="checkbox"/> Autres
Représentation schématique de la carotte

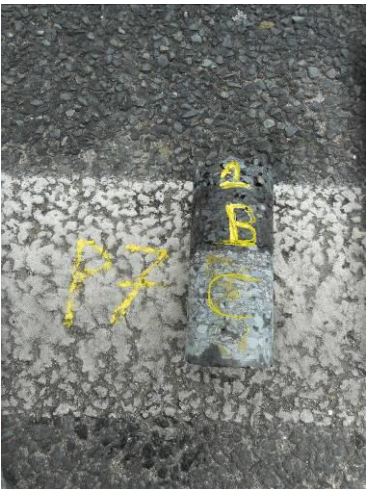
Géolocalisation (coordonnées LAMBERT 93)	X=	582745.9	Y=	6456675.4
Commune	USSAC			
Date du carottage	02/04/2015			
Conditions météorologiques	Ensoleillé			
Numéro de la carotte	P7			
Route	A 20			
PR	268 + 100			
Département	19			
Sens ausculté	Sens 2			
Voie auscultée	<input type="checkbox"/> Droite	<input type="checkbox"/> Gauche	<input type="checkbox"/> Lente	<input checked="" type="checkbox"/> Rapide
Position de la carotte sur le profil en travers	<input checked="" type="checkbox"/> Axe	<input type="checkbox"/> Rive	<input type="checkbox"/> Hors trace	<input type="checkbox"/> Autres
Représentation schématique de la carotte

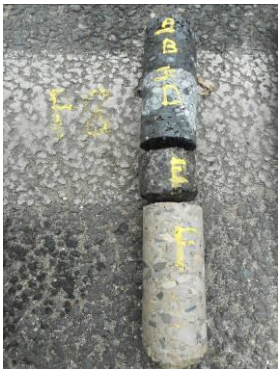
Géolocalisation (coordonnées LAMBERT 93)	X=	582587.2	Y=	6456555.0
Commune	USSAC			
Date du carottage	02/04/2015			
Conditions météorologiques	Couvert			
Numéro de la carotte	P8			
Route	A 20			
PR	268 + 300			
Département	19			
Sens ausculté	Sens 2			
Voie auscultée	<input type="checkbox"/> Droite	<input checked="" type="checkbox"/> Gauche	<input type="checkbox"/> Lente	<input type="checkbox"/> Rapide
Position de la carotte sur le profil en travers	<input checked="" type="checkbox"/> Axe	<input type="checkbox"/> Rive	<input type="checkbox"/> Hors trace	<input type="checkbox"/> Autres
<p>Représentation schématique de la carotte</p>

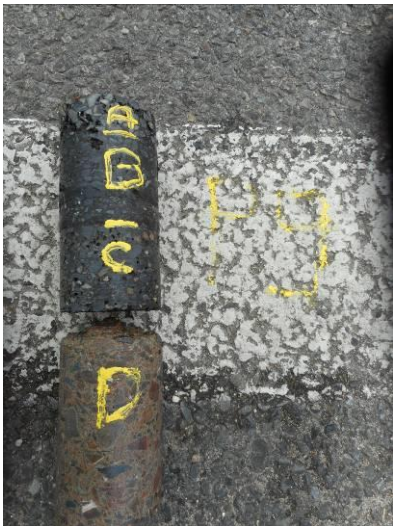
Géolocalisation (coordonnées LAMBERT 93)	X=	582074.8	Y=	6456065.8
Commune	USSAC			
Date du carottage	02/04/2015			
Conditions météorologiques	Couvert			
Numéro de la carotte	P9			
Route	A 20			
PR	269 + 000			
Département	19			
Sens ausculté	Sens 2			
Voie auscultée	<input type="checkbox"/> Droite	<input type="checkbox"/> Gauche	<input type="checkbox"/> Lente	<input checked="" type="checkbox"/> Rapide
Position de la carotte sur le profil en travers	<input checked="" type="checkbox"/> Axe	<input type="checkbox"/> Rive	<input type="checkbox"/> Hors trace	<input type="checkbox"/> Autres
Représentation schématique de la carotte

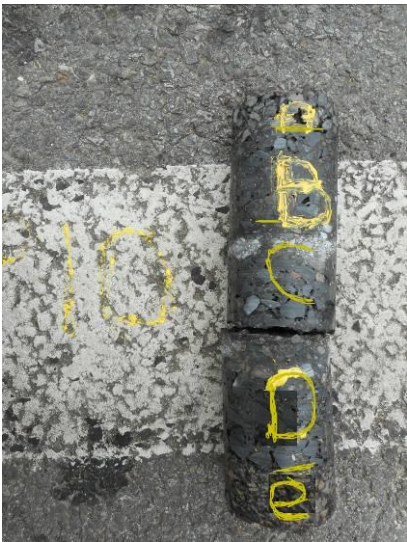
Géolocalisation (coordonnées LAMBERT 93)	X=	581365.0	Y=	6454078.6
Commune	USSAC			
Date du carottage	02/04/2015			
Conditions météorologiques	Couvert			
Numéro de la carotte	P10			
Route	A 20			
PR	271 + 200			
Département	19			
Sens ausculté	Sens 2			
Voie auscultée	<input type="checkbox"/> Droite	<input type="checkbox"/> Gauche	<input type="checkbox"/> Lente	<input checked="" type="checkbox"/> Rapide
Position de la carotte sur le profil en travers	<input checked="" type="checkbox"/> Axe	<input type="checkbox"/> Rive	<input type="checkbox"/> Hors trace	<input type="checkbox"/> Autres
Représentation schématique de la carotte

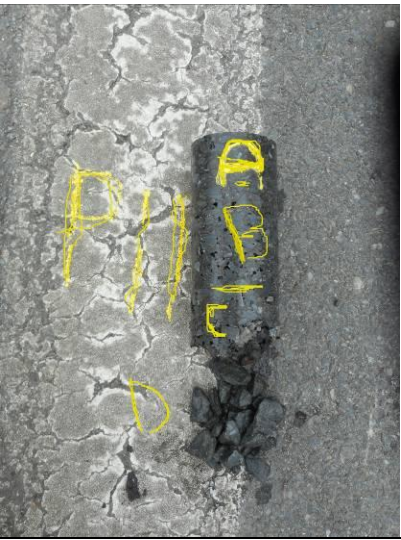
Géolocalisation (coordonnées LAMBERT 93)	X=	583298.1	Y=	6460062.5
Commune	DONZENAC			
Date du carottage	02/04/2015			
Conditions météorologiques	Couvert			
Numéro de la carotte	P11			
Route	A 20			
PR	BRETELLE D ENTREE D 48			
Département	19			
Sens ausculté	Sens 2			
Voie auscultée	<input type="checkbox"/> Droite	<input type="checkbox"/> Gauche	<input type="checkbox"/> Lente	<input type="checkbox"/> Rapide
Position de la carotte sur le profil en travers	<input checked="" type="checkbox"/> Axe	<input type="checkbox"/> Rive	<input type="checkbox"/> Hors trace	<input type="checkbox"/> Autres
Représentation schématique de la carotte

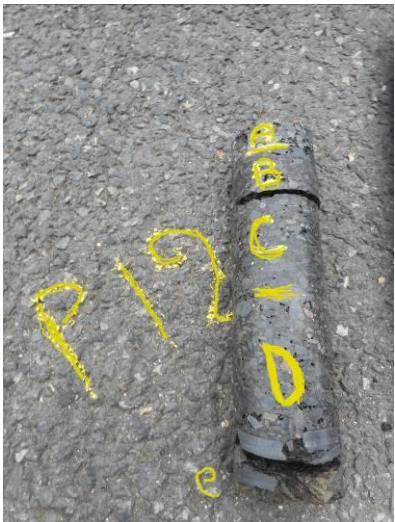
Géolocalisation (coordonnées LAMBERT 93)	X=	583187.7	Y=	6459695.1
Commune	DONZENAC			
Date du carottage	02/04/2015			
Conditions météorologiques	Couvert			
Numéro de la carotte	P12			
Route	A 20			
PR	BRETELLE DE SORTIE D 48			
Département	19			
Sens ausculté	Sens 2			
Voie auscultée	<input type="checkbox"/> Droite	<input type="checkbox"/> Gauche	<input type="checkbox"/> Lente	<input type="checkbox"/> Rapide
Position de la carotte sur le profil en travers	<input checked="" type="checkbox"/> Axe	<input type="checkbox"/> Rive	<input type="checkbox"/> Hors trace	<input type="checkbox"/> Autres
Représentation schématique de la carotte

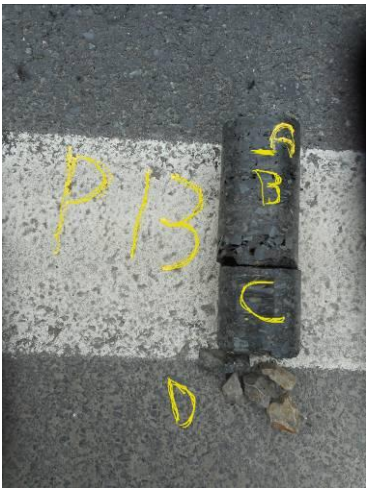
Géolocalisation (coordonnées LAMBERT 93)	X=	583241.5	Y=	6457071.3
Commune	USSAC			
Date du carottage	02/04/2015			
Conditions météorologiques	Couvert			
Numéro de la carotte	P13			
Route	A 20			
PR	BRETELLE D ENTREE D 49			
Département	19			
Sens ausculté	Sens 2			
Voie auscultée	<input type="checkbox"/> Droite	<input type="checkbox"/> Gauche	<input type="checkbox"/> Lente	<input type="checkbox"/> Rapide
Position de la carotte sur le profil en travers	<input checked="" type="checkbox"/> Axe	<input type="checkbox"/> Rive	<input type="checkbox"/> Hors trace	<input type="checkbox"/> Autres
Représentation schématique de la carotte

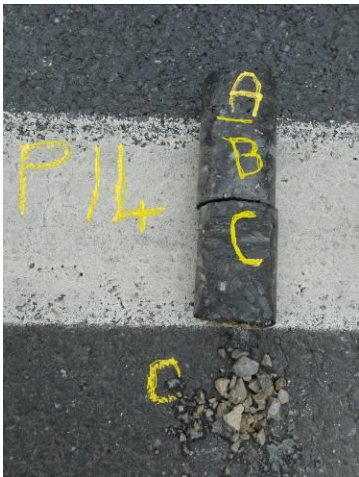
Géolocalisation (coordonnées LAMBERT 93)	X=	582886.2	Y=	6456778.0
Commune	USSAC			
Date du carottage	02/04/2015			
Conditions météorologiques	Couvert			
Numéro de la carotte	P14			
Route	A 20			
PR	BRETELLE DE SORTIE D 49			
Département	19			
Sens ausculté	Sens 2			
Voie auscultée	<input type="checkbox"/> Droite	<input type="checkbox"/> Gauche	<input type="checkbox"/> Lente	<input type="checkbox"/> Rapide
Position de la carotte sur le profil en travers	<input checked="" type="checkbox"/> Axe	<input type="checkbox"/> Rive	<input type="checkbox"/> Hors trace	<input type="checkbox"/> Autres
Représentation schématique de la carotte

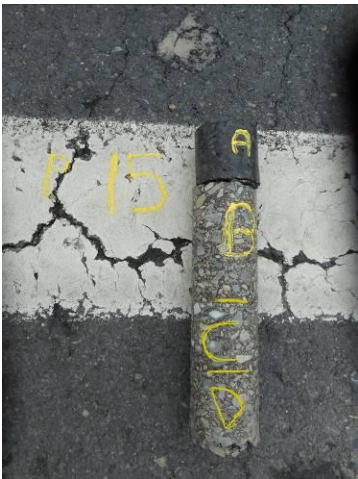
Géolocalisation (coordonnées LAMBERT 93)	X=	581563.3	Y=	6454992.1
Commune	USSAC			
Date du carottage	02/04/2015			
Conditions météorologiques	Couvert			
Numéro de la carotte	P15			
Route	A 20			
PR	BRETELLE D ENTREE A 89			
Département	19			
Sens ausculté	Sens 2			
Voie auscultée	<input type="checkbox"/> Droite	<input type="checkbox"/> Gauche	<input type="checkbox"/> Lente	<input type="checkbox"/> Rapide
Position de la carotte sur le profil en travers	<input checked="" type="checkbox"/> Axe	<input type="checkbox"/> Rive	<input type="checkbox"/> Hors trace	<input type="checkbox"/> Autres
Représentation schématique de la carotte

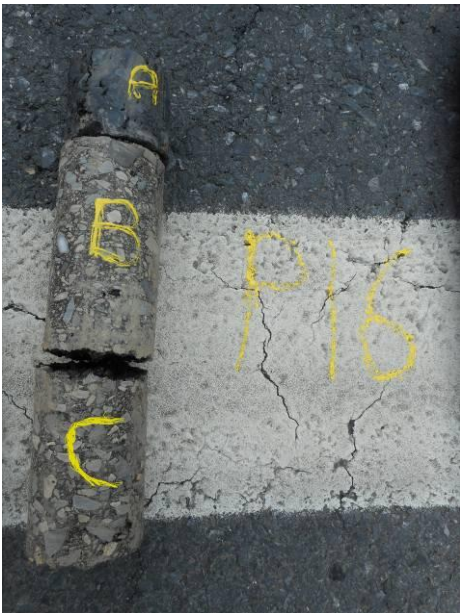
Géolocalisation (coordonnées LAMBERT 93)	X=	581628.9	Y=	6455431.6
Commune	USSAC			
Date du carottage	02/04/2015			
Conditions météorologiques	Couvert			
Numéro de la carotte	P16			
Route	A 20			
PR	BRETELLE DE SORTIE A 89			
Département	19			
Sens ausculté	Sens 2			
Voie auscultée	<input type="checkbox"/> Droite	<input type="checkbox"/> Gauche	<input type="checkbox"/> Lente	<input type="checkbox"/> Rapide
Position de la carotte sur le profil en travers	<input checked="" type="checkbox"/> Axe	<input type="checkbox"/> Rive	<input type="checkbox"/> Hors trace	<input type="checkbox"/> Autres
Représentation schématique de la carotte

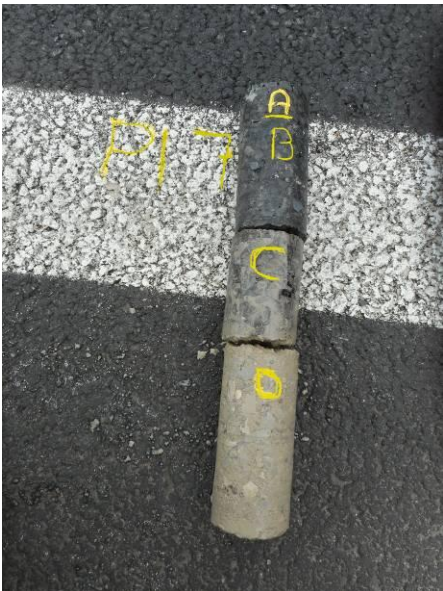
Géolocalisation (coordonnées LAMBERT 93)	X=	583155.9	Y=	6459501.9
Commune	DONZENAC			
Date du carottage	02/04/2015			
Conditions météorologiques	Couvert			
Numéro de la carotte	P17			
Route	A 20			
PR	264 + 900			
Département	19			
Sens ausculté	Sens 2			
Voie auscultée	<input checked="" type="checkbox"/> Droite	<input type="checkbox"/> Gauche	<input type="checkbox"/> Lente	<input type="checkbox"/> Rapide
Position de la carotte sur le profil en travers	<input checked="" type="checkbox"/> Axe	<input type="checkbox"/> Rive	<input type="checkbox"/> Hors trace	<input type="checkbox"/> Autres
Représentation schématique de la carotte

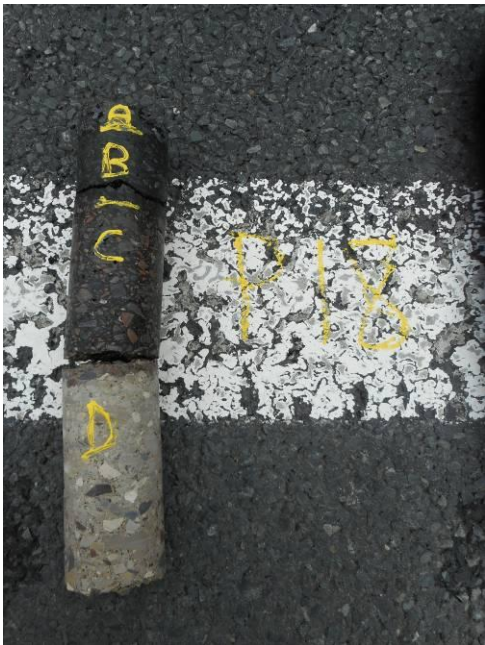
Géolocalisation (coordonnées LAMBERT 93)	X=	582657.2	Y=	6456612.1
Commune	USSAC			
Date du carottage	02/04/2015			
Conditions météorologiques	Couvert			
Numéro de la carotte	P18			
Route	A 20			
PR	268 + 200			
Département	19			
Sens ausculté	Sens 2			
Voie auscultée	<input checked="" type="checkbox"/> Droite	<input type="checkbox"/> Gauche	<input type="checkbox"/> Lente	<input type="checkbox"/> Rapide
Position de la carotte sur le profil en travers	<input checked="" type="checkbox"/> Axe	<input type="checkbox"/> Rive	<input type="checkbox"/> Hors trace	<input type="checkbox"/> Autres
Représentation schématique de la carotte
