# Rapport de repérage amiante avant réalisation de travaux dans un immeuble bâti

Rapport N° : 22710608/S1/3/AM-RTV\_V1

**AM - ENSAM**

**AILE NUMERIQUE**

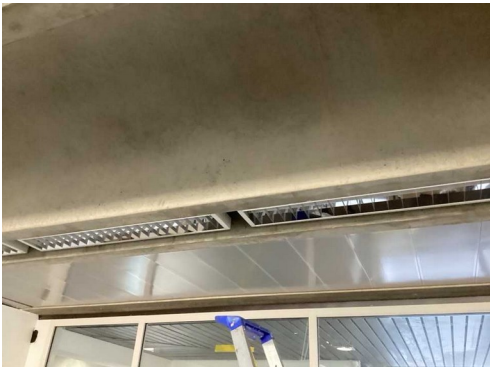
P2	ZPSO 2
AILE NUMERIQUE -> REPROGRAPHIE

Plafonds -> Enduits lissés, projetés ou talochés

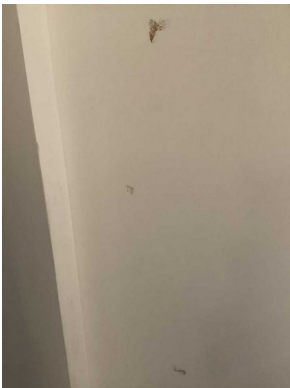
P13	ZPSO 8
AILE NUMERIQUE -> SERVICE INFORMATIQUE

Murs et cloisons maçonnées "en dur" -> Enduits lissés, projetés ou talochés

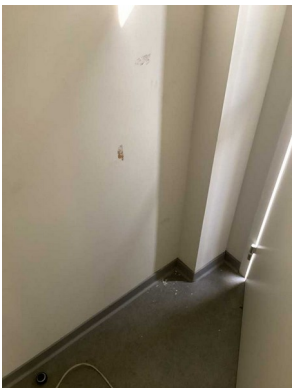
P14	ZPSO 8
AILE NUMERIQUE -> SERVICE INFORMATIQUE

Murs et cloisons maçonnées "en dur" -> Enduits lissés, projetés ou talochés

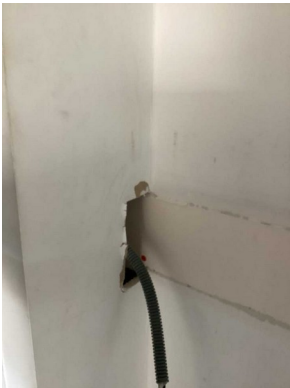
P3	ZPSO 3
AILE NUMERIQUE -> LOCAL 1

Cloisons (légères et préfabriquées) -> Bandes calicot

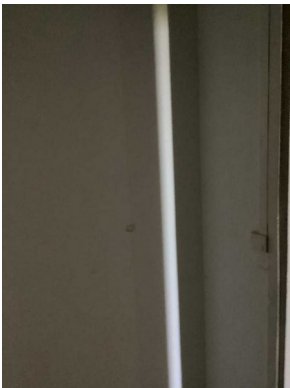
P4	ZPSO 3
AILE NUMERIQUE -> LOCAL 2

Cloisons (légères et préfabriquées) -> Bandes calicot

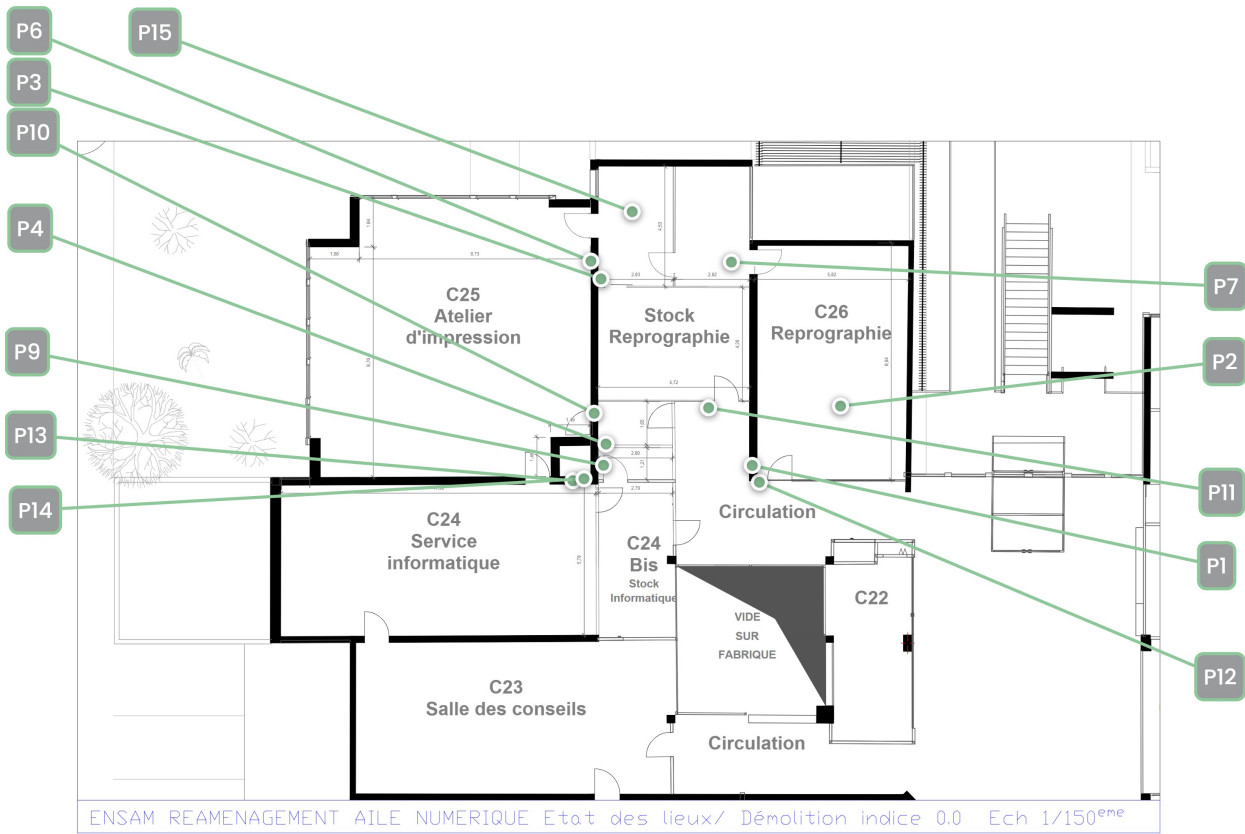
## 7.5. Croquis de repérage

PLANCHE DE REPERAGE TECHNIQUE		
La planche de repérage est indissociable du rapport		
ADRESSE	AM - ENSAM 179 rue de l'Espérou 34000 MONTPELLIER	
AILE NUMERIQUE	Date visite	Le 29/08/2024
	Auteur	Janick MARTIN
	N° dossier	22710608/S1/3
	Planche	1 / 2
Indice		1
Vue utilisée :		
Matériaux et produits contenant de l'amiante :

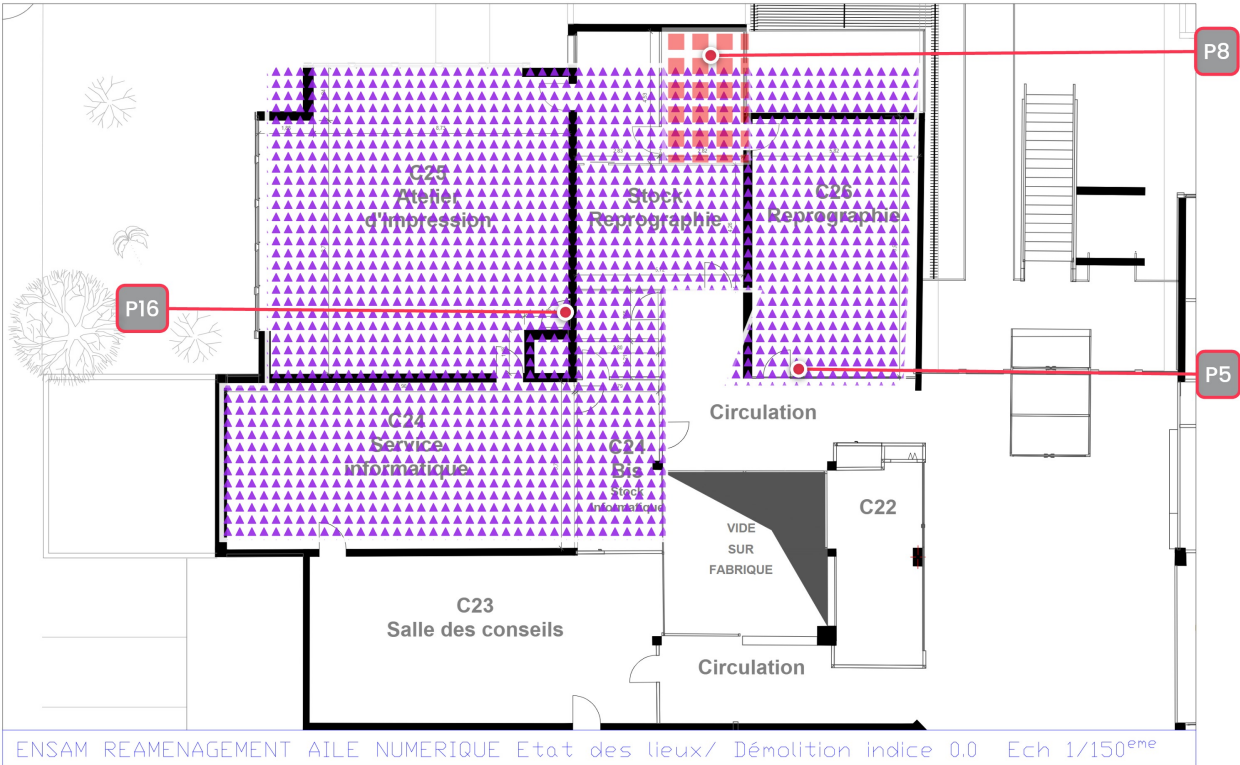
PLANCHE DE REPERAGE TECHNIQUE		
La planche de repérage est indissociable du rapport		
ADRESSE	AM - ENSAM 179 rue de l'Espérou 34000 MONTPELLIER	
AILE NUMERIQUE	Date visite	Le 29/08/2024
	Auteur	Janick MARTIN
	N° dossier	22710608/S1/3
	Planche	2 / 2
	Indice	1
	Vue utilisée : Prélèvement positif

Matériaux et produits contenant de l'amiante :

Revêtements de sols sportifs

Dalles de sol (Liste B)
