Rapport de repérage du plomb avant travaux

Numéro de dossier : EPFBR3_01_20250311_23-22163-1_ANCIENNE_MAIRIE_DAT
Norme employée : AFNOR NF X46-035
Date du repérage : 19/03/2025
Heure d'arrivée : 08 h 55
Date émission : 28/03/2025

Adresse : **2 PLACE DE L'EGLISE
RUE PORZ AN HOZ
ANCIENNE MAIRIE
22340 PAULE**

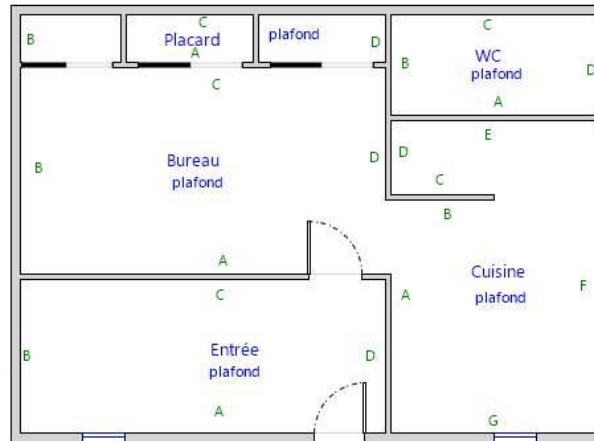
ancienne mairie

Propriétaire : EPF Bretagne
14, Avenue Henri Fréville - CS90721-
35207 RENNESBien : 2 PLACE DE L'EGLISE
RUE PORZ AN HOZ
ANCIENNE MAIRIE
22340 PAULEEtabli par : JEGAT William
Société : AED Groupe
Le : 28/03/2025Croquis 1 / 2
Version : V01
du : 28/03/2025

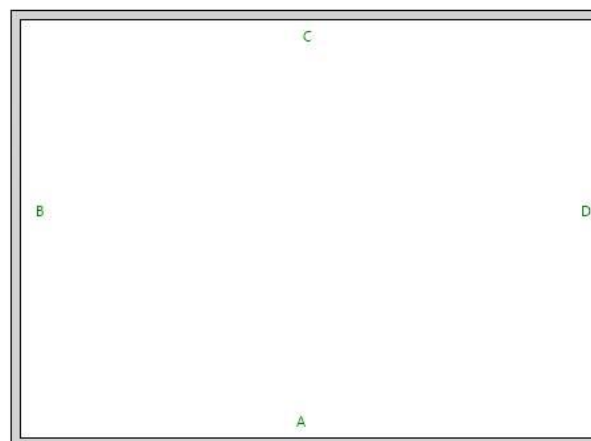
toiture et extérieurs

Croquis 2 / 2
Version : V01
du : 28/03/2025
