# Le Plan Local d'Urbanisme de Limoges

## **Anciennes mines d'or de la concession de Beaune, commune de Limoges (Haute-Vienne)**

### **Révision 2016 de la phase informative et de la cartographie des aléas mouvements de terrain**

**RAPPORT S 2016/073DE - 16LIM36010**

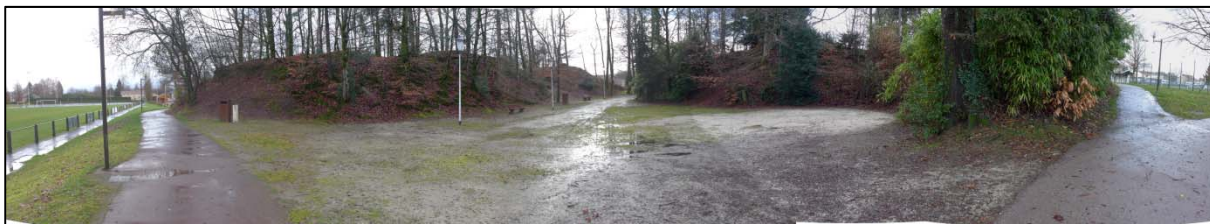
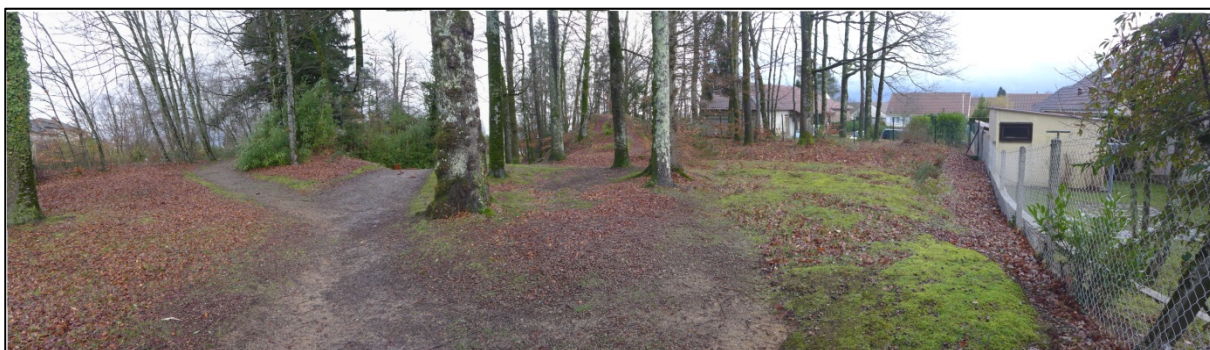
**Vues 2016 de l'aurière comblée des PILLATERIES n°9 (mairie annexe de BEAUNE-LES-MINES)**

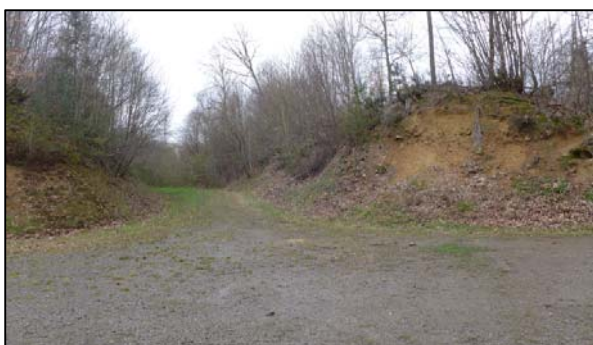
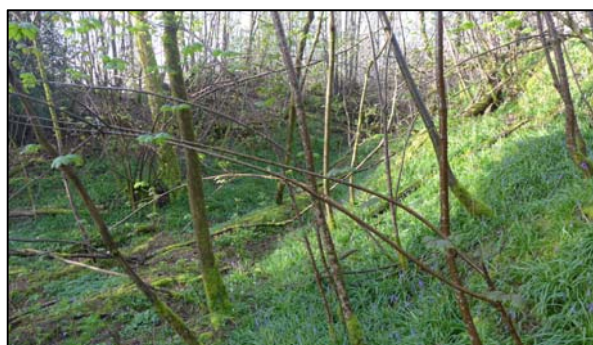
**Vues 2016 de l'aurière comblée des PILLATERIES n°1 (puits des PILLATERIES)**

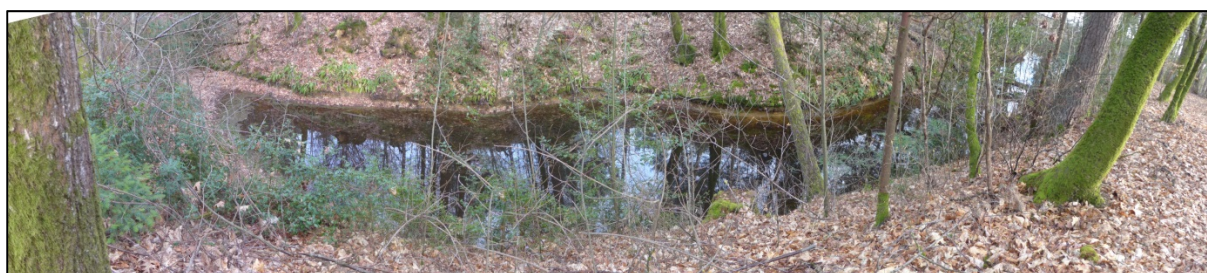
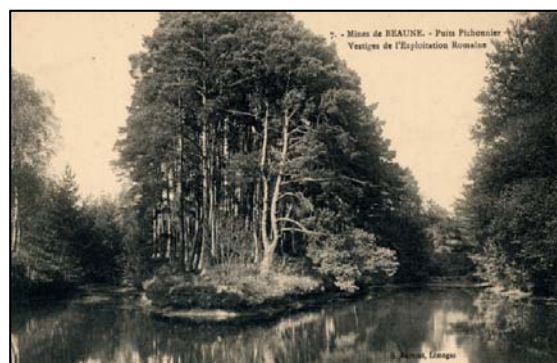
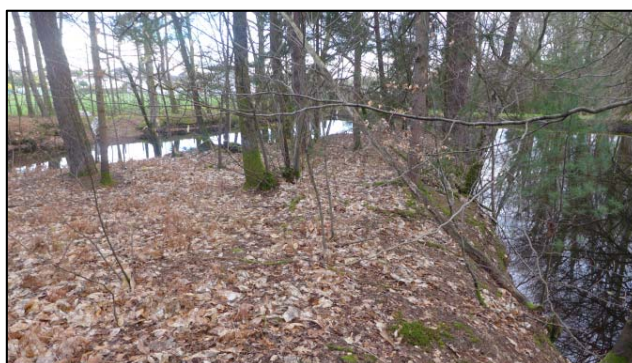
**Vues ancienne et 2016 de l'aurière de LA BISCHÉ, plan d'eau  
(site du puits PICHONNIER)**

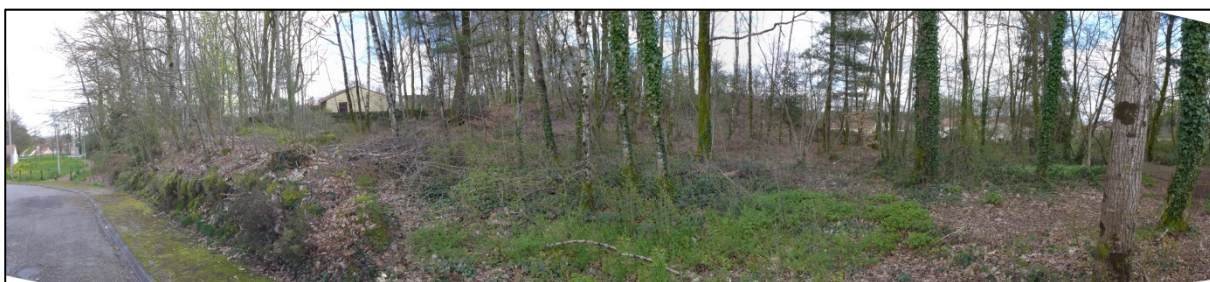
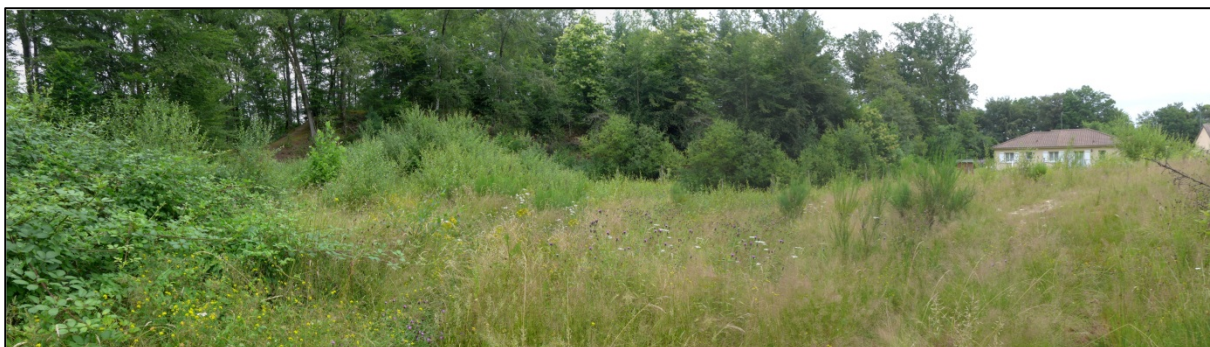
**Vues 2016 du site de l'aurière TAVERNIER (site du puits LAURIERE)**

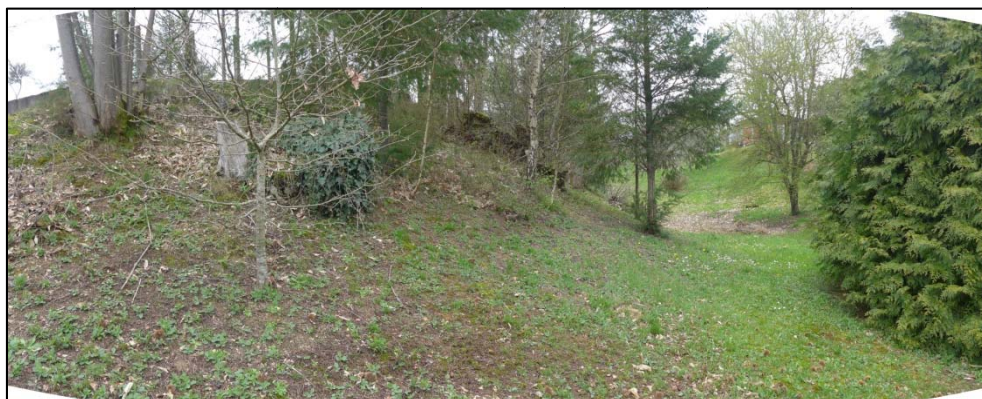
***Vue 2016 du site de la fosse Nord de COURIAUX, comblée (aurière EMMANUEL)***

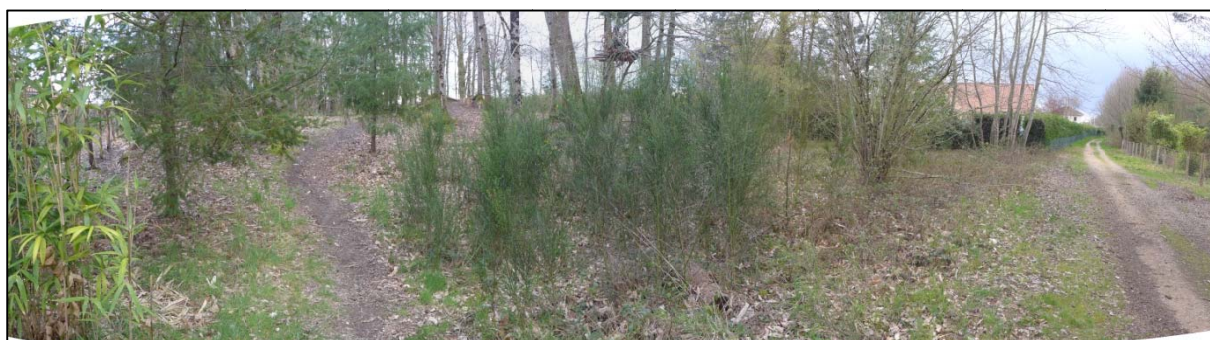
Les aurières cartographiées précisément en 1910 sont pour la plupart visibles, à l'exception des aurières centrales de COURIAUX, sur le site du puits PATAPY ou de l'aurière du cimetière de BEAUNE, en partie remodelée. Le massif forestier du site de PATAPY a été profondément affecté par la tempête de décembre 1999, ses terrains ont été entièrement remodelés et replantés et les aurières correspondantes comblées et arasées en 2000.

***Vue 2016 du site de la fosse Sud de COURIAUX, remodelée et comblée***

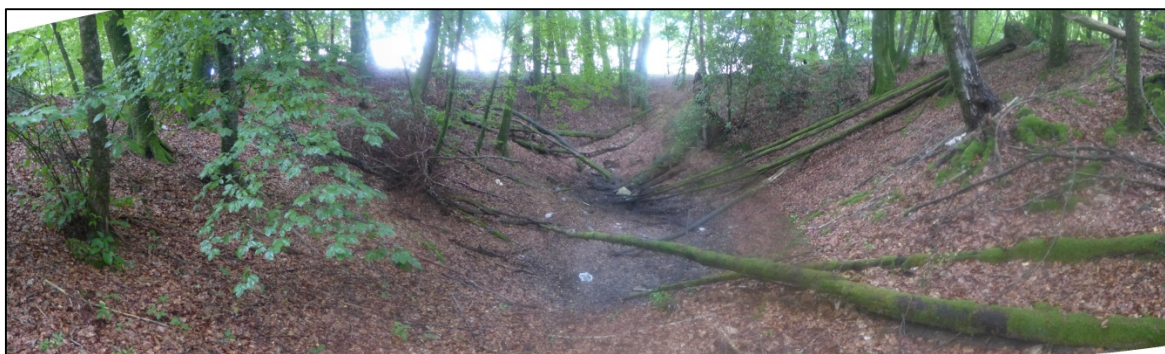
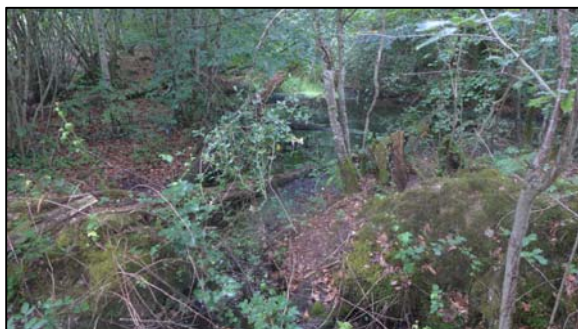
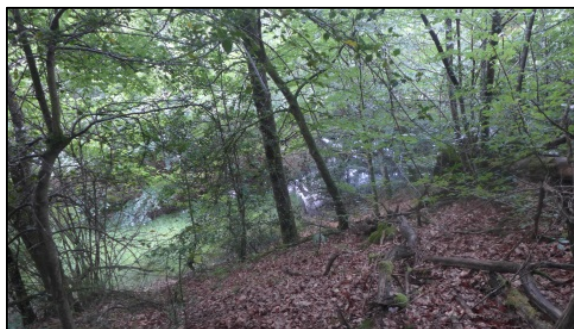
***Vues 2016 du site des aurières LATRILLE, plan d'eau***

Les fonds de fosses des aurières LATRILLE, BRUNE, et de MAZAURAN présentent pour certaines des petits plans d'eau. Une source était captée au droit de l'aurière LATRILLE n° 2.

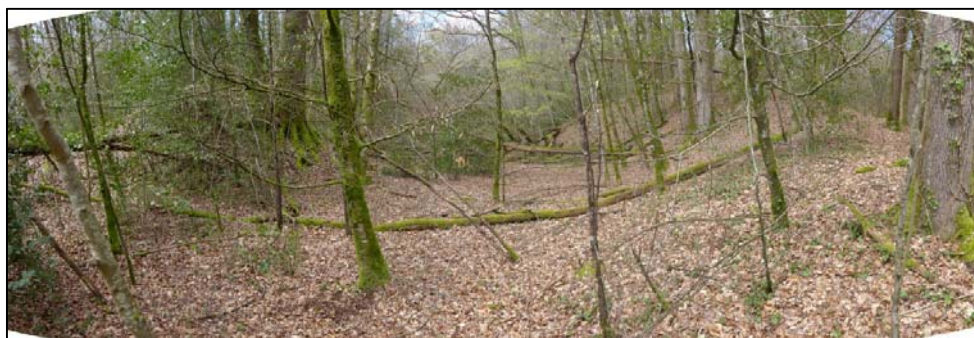
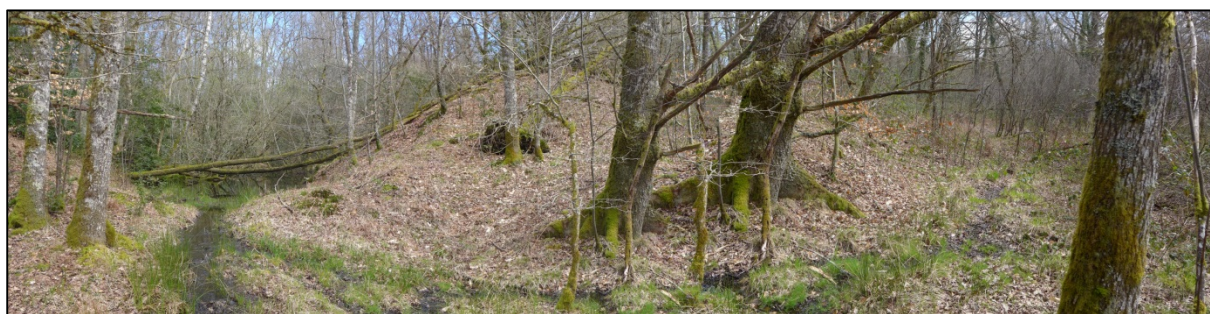
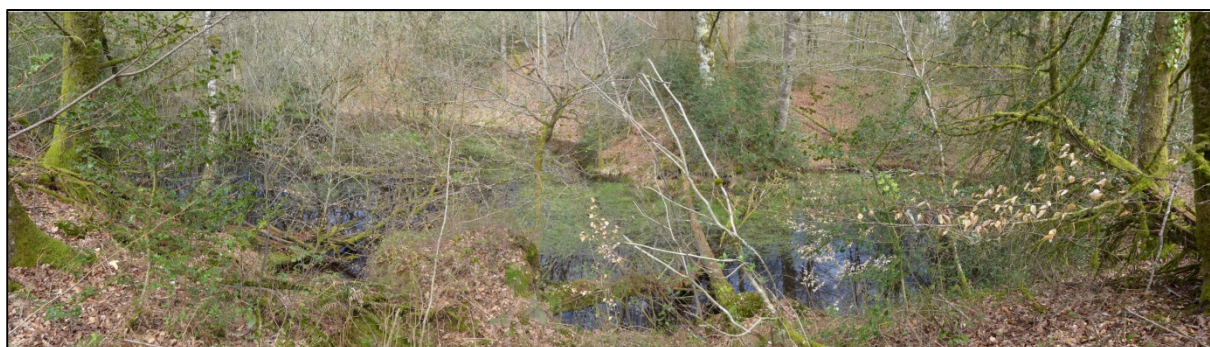
***Vues 2016 du site de l'aurière BRUNE, plan d'eau au droit de la fosse***

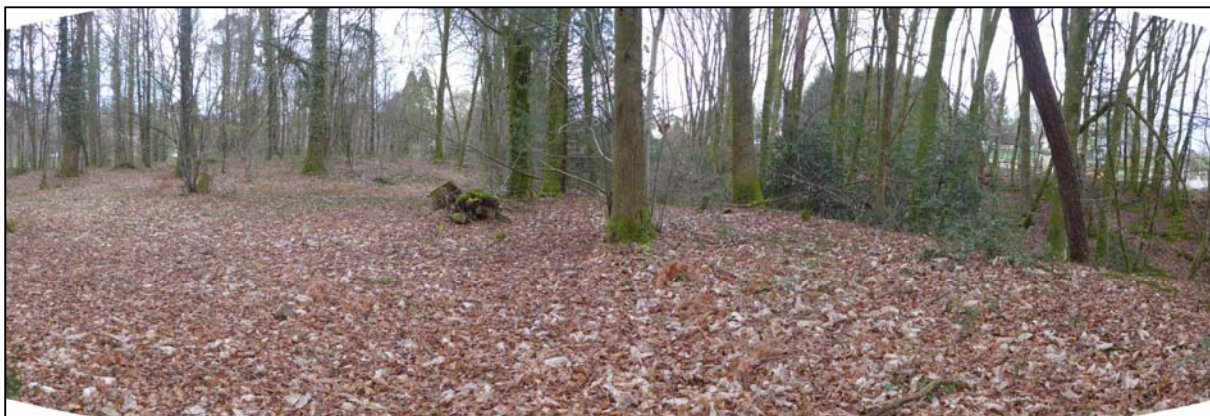
**Vue 2016 de l'emplacement du puits PICHONNIER en bordure de l'aubrière Sud-Est**

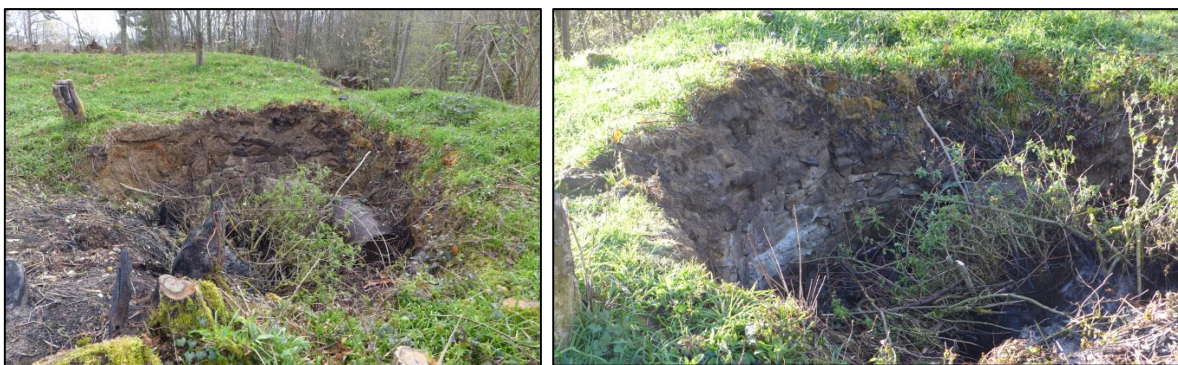
L'orifice du puits des PILLATERIES est visible dans la parcelle agricole en bordure Nord de la fosse de l'aurière. Le puits, muraillé, est comblé avec une dépression circulaire en tête de puits de 5 m de diamètre et 2 à 3 m de profondeur, utilisée comme point de déversement de déchets verts ou d'encombrants.

*Vues 2016 de l'orifice du puits des PILLATERIES*

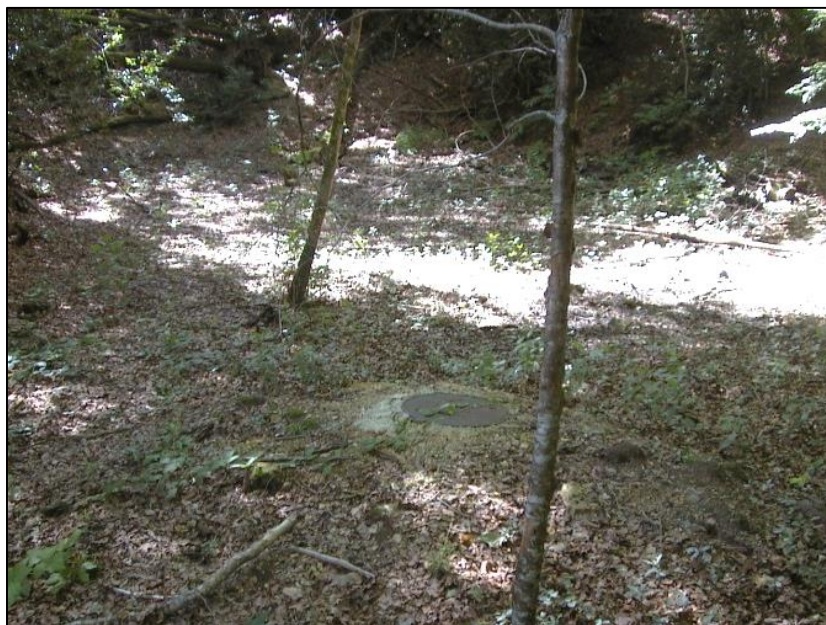
L'orifice de la cheminée d'aérage a été matérialisé en 2005 lors de travaux d'aménagement (confondu alors avec le puits de LAURIERE dont nous n'avions alors pas retrouvé le plan). La colonne de la cheminée sondée vide sur une quarantaine de mètres a alors été remblayée dans le cadre de l'aménagement du lotissement proche (la cheminée était dallée avec un regard en fonte).

***Cheminée d'aérage du puits de LAURIERE, regard en fonte sur dalle (DREAL Limousin, 2005)***

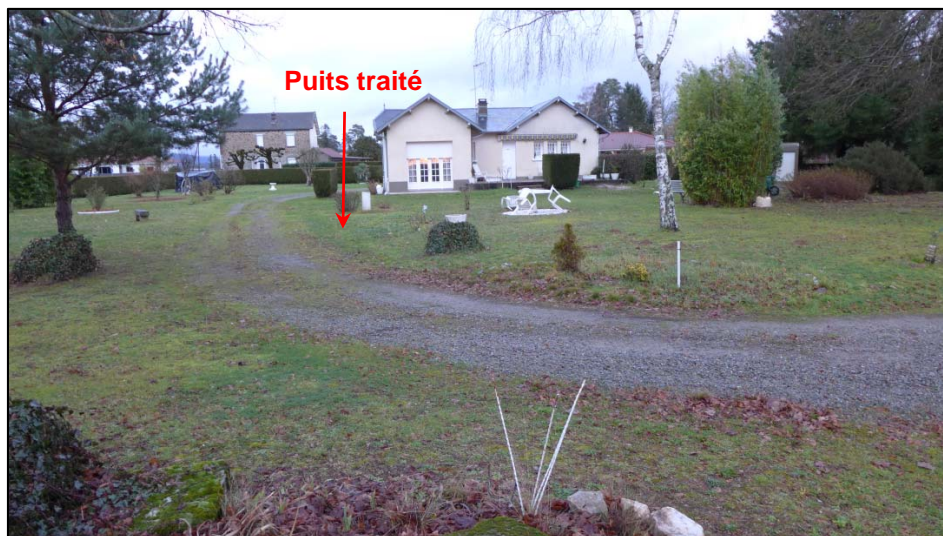
***Vue 2016 de l'emplacement du puits DUPONT***

Différents désordres au droit de l'orifice du puits DUPONT liés à la remobilisation des remblais mis en place dans le puits (cf chapitre 5.3.4 désordres), survenus entre 2001 et 2003, ont abouti en 2005 à un traitement lourd et définitif par mise en place d'un bouchon béton autoportant coulé entre 0 et 14 m de profondeur afin de sécuriser l'habitation toute proche.

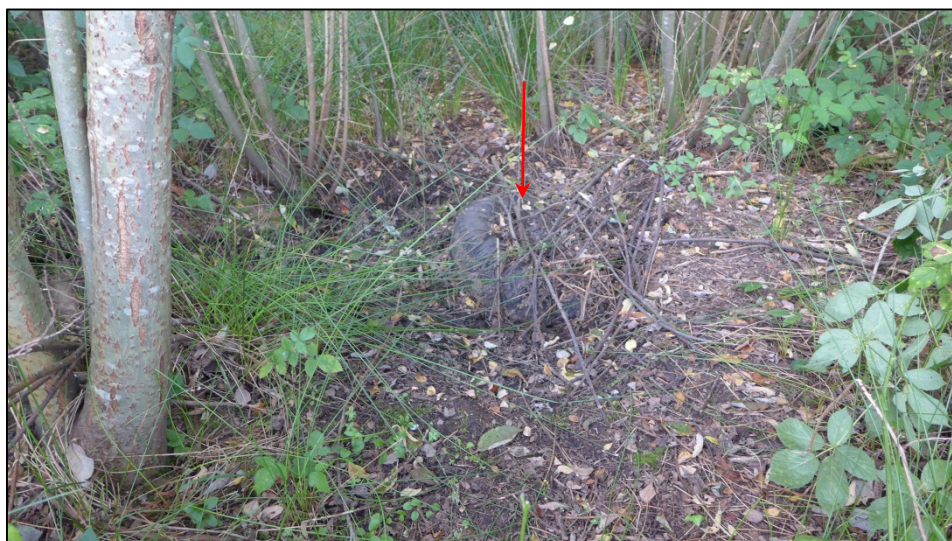
***Vue 2016 de l'orifice de la cheminée d'aérage du puits EMMANUEL***

Seul l'orifice de la cheminée d'aérage EMMANUEL est aujourd'hui encore matérialisable près des maisons du lieu-dit LA MINE (ancien coron). Comblée de déchets, on note à son endroit un point d'eau boueux à l'orée d'un bosquet.

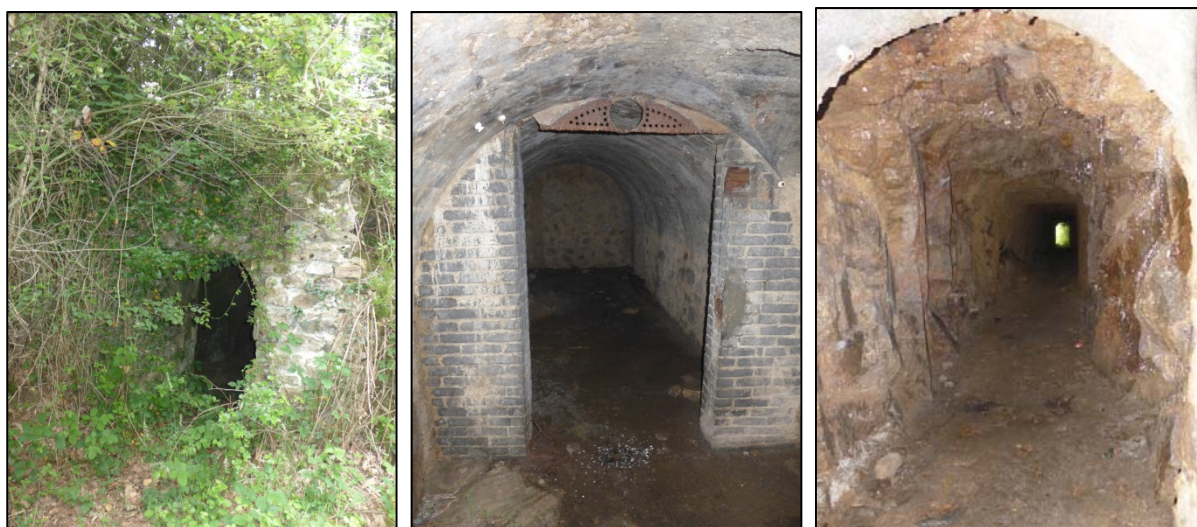
***Etat de la dynamitière du puits DUPONT (2016)***

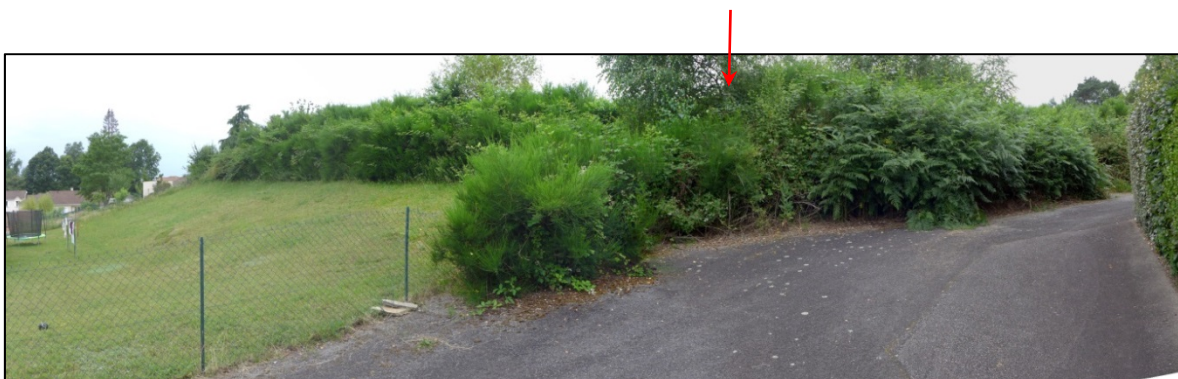
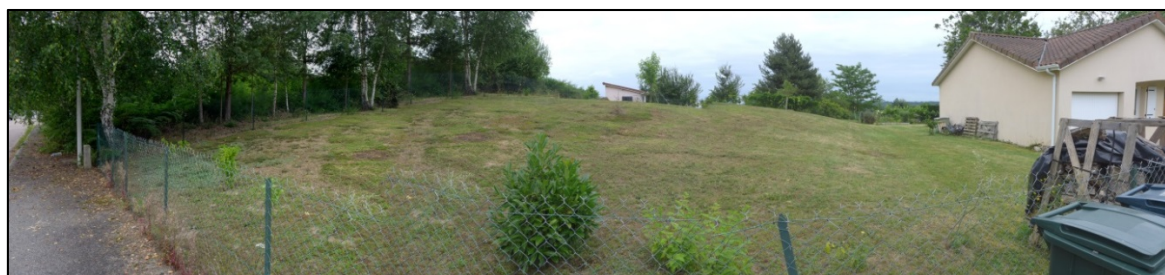
***Vues 2016 de l'ancienne aurière de COURIAUX remodelée - secteur de RILHAC-RANCON  
emplacement de l'orifice de la cheminée d'aérage SE du puits DUPONT***

- la cheminée d'aérage Sud-Est du puits DUPONT n'est plus matérialisable. Ce secteur de l'arière de COURIAUX a été remodelé vers 2000 lors de la création du lotissement voisin. Les témoignages locaux font mention d'un fontis survenu sous les roues du boueur traitant le site, à l'emplacement de la cheminée. La cavité a été comblée avec les déblais de l'arière ;
- la cheminée d'aérage Sud est matérialisable (indices de remblayage) derrière un pavillon construit en 1968. Les témoignages font mention d'un fontis apparu sur son orifice vers 1960 situé alors dans une prairie (l'arbre fruitier à son aplomb a été aspiré dans l'excavation). Le propriétaire a comblé l'orifice avant la construction du pavillon.

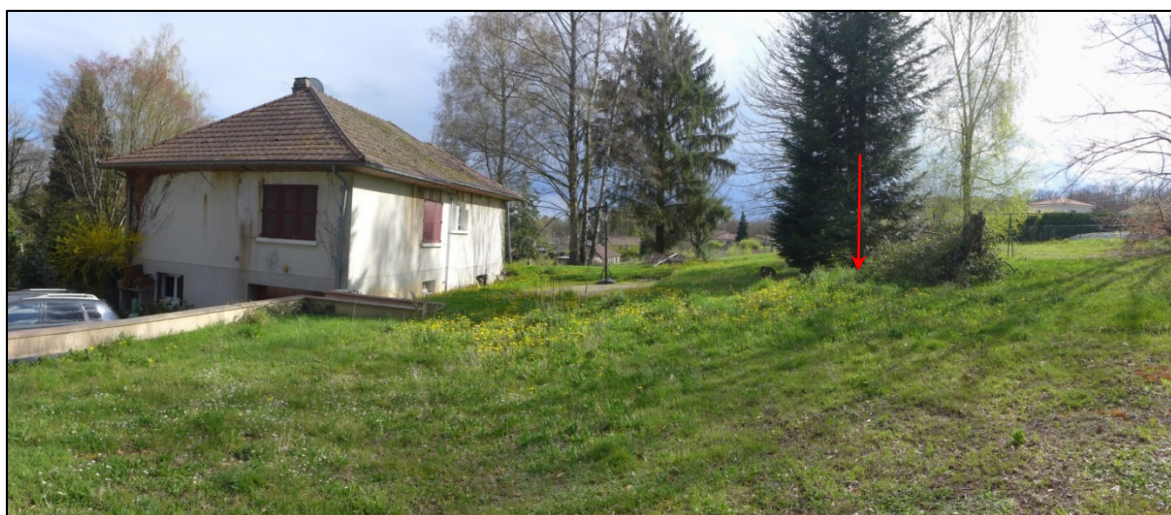
***Localisation de l'orifice de la cheminée d'aérage S du puits DUPONT (2016)***

Les deux cheminées d'aérage SE et S du puits DUPONT sont mentionnées remblayées à l'issue de désordres survenus sur l'orifice (respectivement en 2000 et vers 1960).

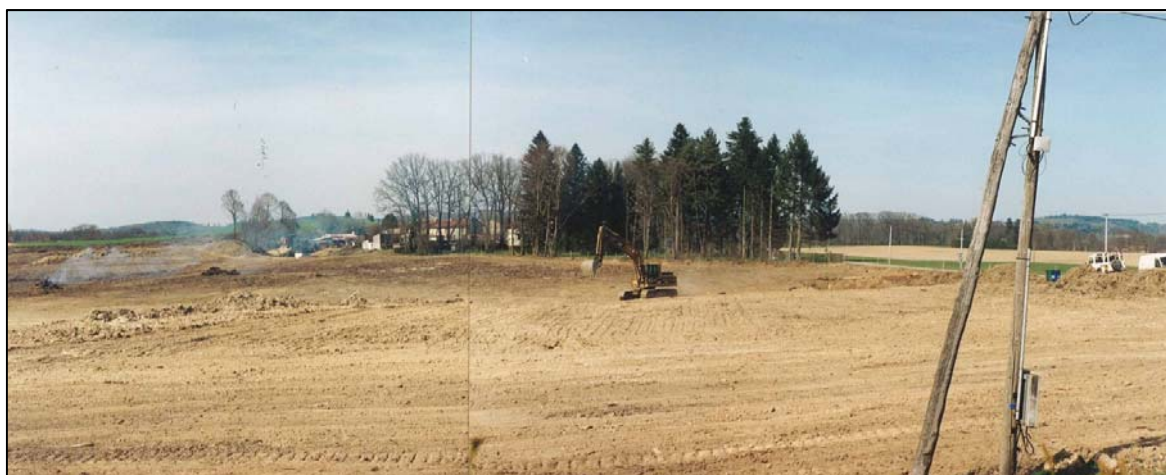
***Site du puits PATAPY en cours de remodelage après la tempête de décembre 1999 (MICA, 2002)***

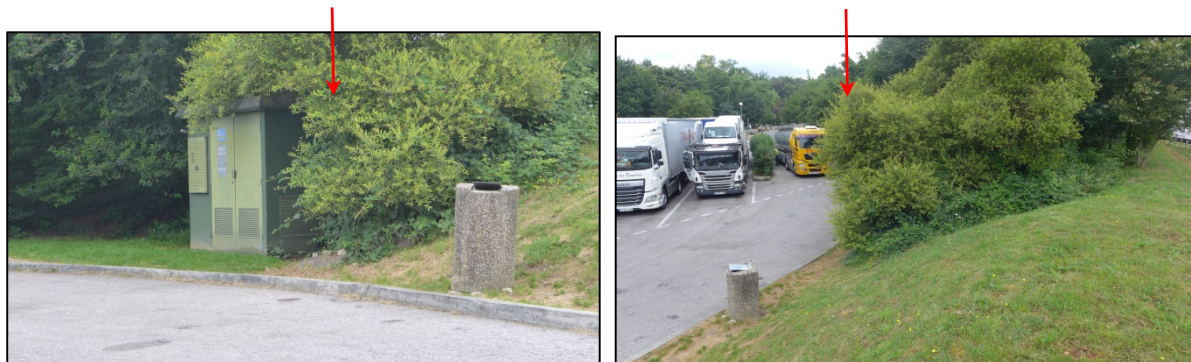
Il se situe dans l'emprise de l'aire autoroutière de la station-service de BEAUNE-LES-MINES (sens PARIS/LIMOGES), sur un talus bordant le parking-poids lourd, tout près d'un poste de transformation électrique.

Après enquête nous n'avons pu recueillir aucune information sur la façon dont la présence de ce puits a été prise en compte à l'époque de l'aménagement de l'aire autoroutière et s'il avait fait l'objet de travaux complémentaires de mise en sécurité (dallage de l'orifice par exemple).

***Vue 2016 de l'emplacement du puits DESCHAMPS***

Le seul ouvrage non visible pour lequel nous n'avons pas recueilli d'information sur le mode de traitement mis en place demeure paradoxalement l'ouvrage le plus vulnérable de l'ensemble : le puits DESCHAMPS (42,6 m de profondeur, rectangulaire 3 x 1,5 m) en bordure du parking poids-lourd de la station-service de l'autoroute A20, près du poste de transformation électrique. Cet ouvrage était ouvert en 1960 (in LAPORTE). Il a probablement été remblayé lors des aménagements routiers (voie rapide puis autoroute) sans plus d'indication sur les conditions de ce remblayage (volume de matériaux déversés, présence de dalle ?).

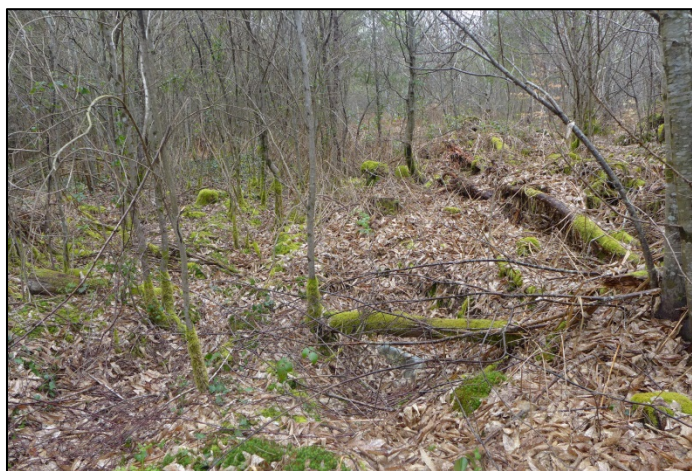
Une dépression circulaire de 3 m de diamètre et 1 m de profondeur est aujourd'hui visible dans le bois à l'emplacement du puits LAVERGNOLLE, aujourd'hui comblé.

**Vue 2016 de l'orifice du puits LAVERGNOLLE (cuvette de tassement)**

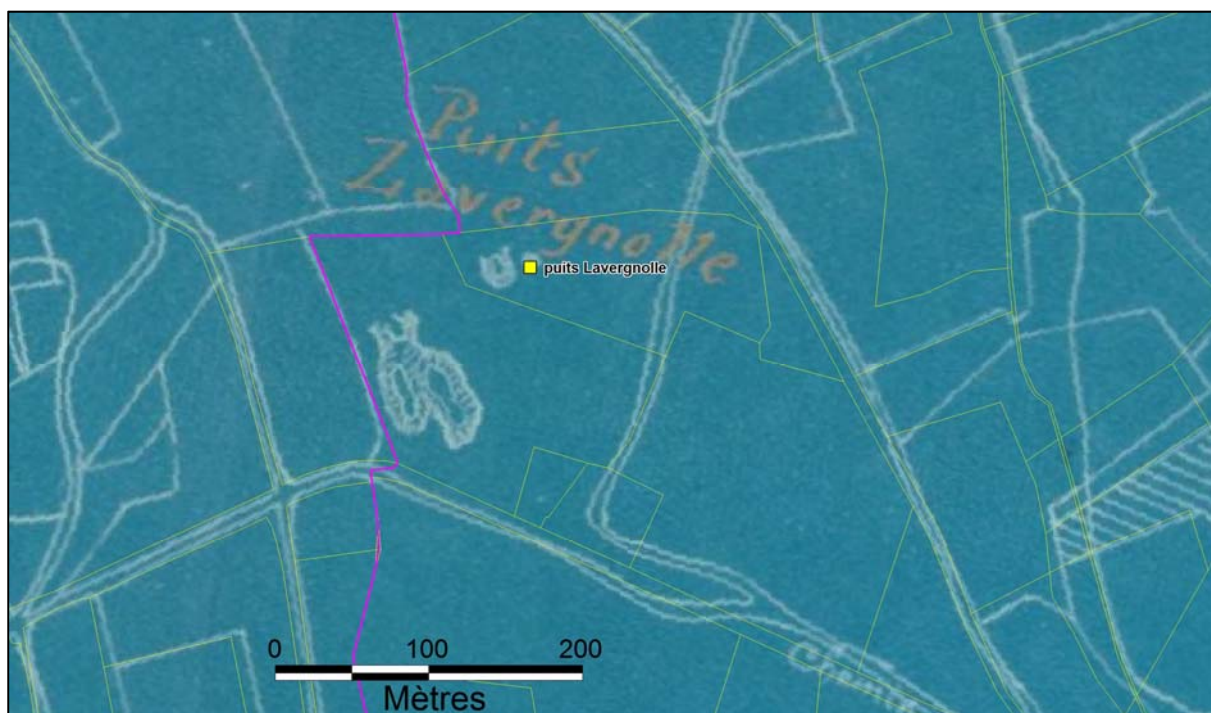
**Plan source géoréférencé de situation du puits de recherche LAVERGNOLLE retrouvé**

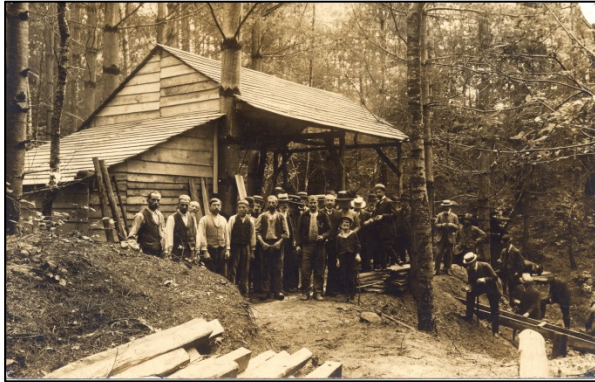
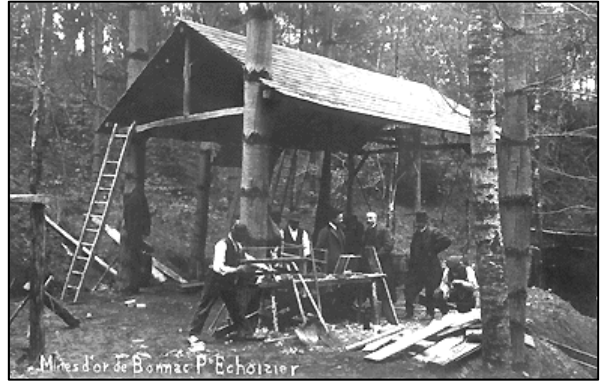
***Vues 1910 du fonçage du puits de recherche BELLLOT***

#### **5.1.3.4.4 Travaux du puits Bellot**

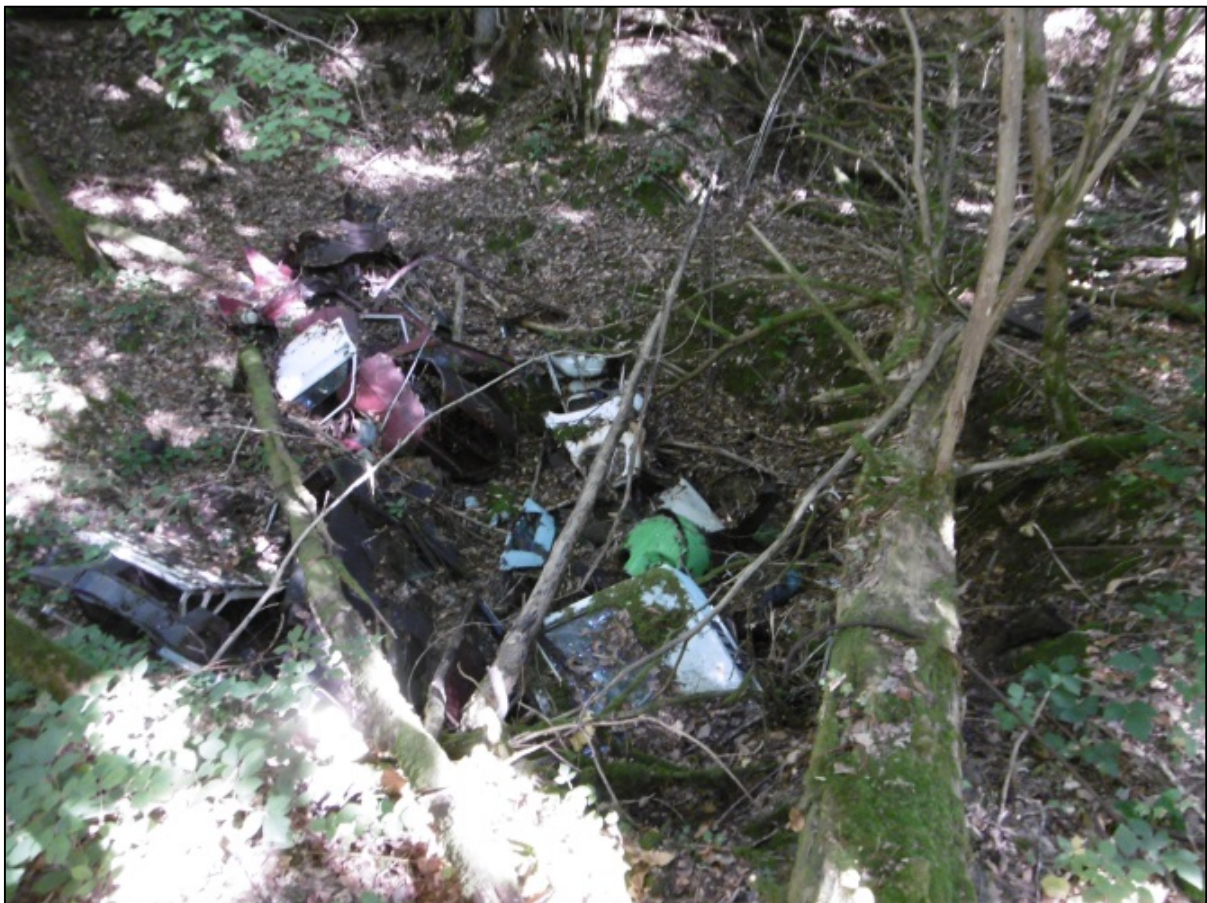
***Vues 2016 de l'orifice du puits BELLLOT***

L'emplacement du puits est aujourd'hui marqué dans les bois par une dépression d'une dizaine de mètres de diamètre et 3 m de profondeur comblée de terres et déchets divers (fûts métalliques, carcasses de voitures...).

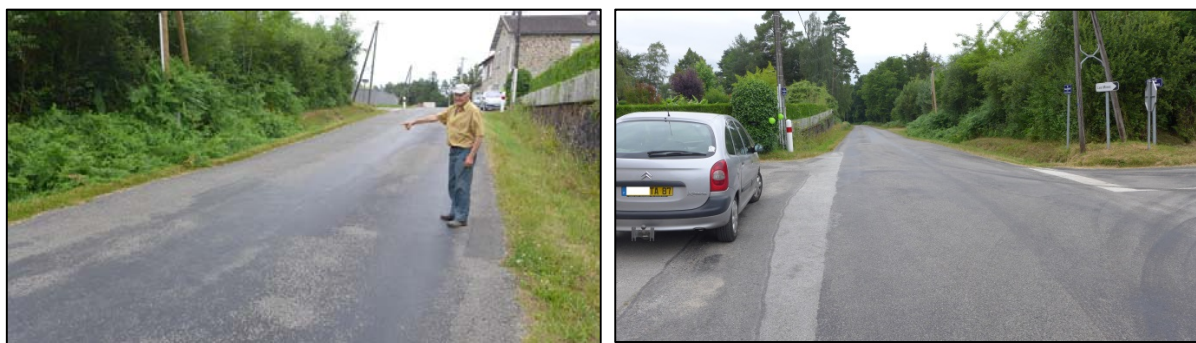
**Vue 2016 de la chaussée RD 39.  
Zone d'affaissement au droit du filon COURIAUX traitée par injection de coulis**

Compte-tenu de la vulnérabilité du site, les vides résiduels sous chaussée ont été traités à l'automne 1996 (entreprise TEMSOL) par injection de coulis de ciment adaptés, à partir de sondages.

Vingt-deux forages d'injection ont été réalisés dont 16 ont recoupé des vides francs. Les vides francs ont été remplis par voie gravitaire avec 30 m<sup>3</sup> de béton. Les terrains décomprimés ont été injectés sous basse pression au tube à manchette.

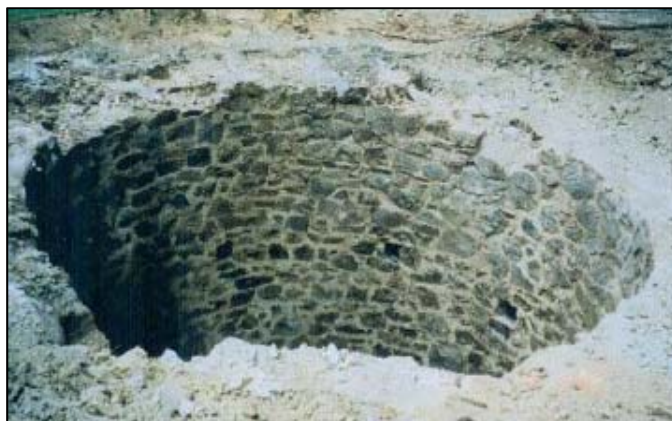
Puits maçonné sur 8,2 m puis  
soutènement de fers U et boisage

Vues de la maçonnerie du puits DUPONT avant remblayage et dallage (Mme PERICAUD, 1999)

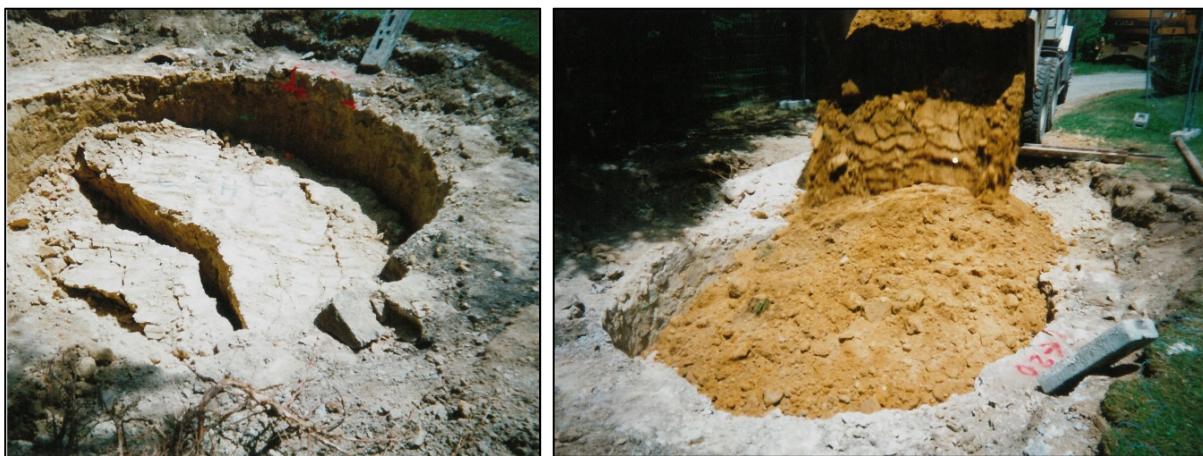
***Remblayage du puits DUPONT, tassement des remblais (Mme PERICAUD, 1999)***

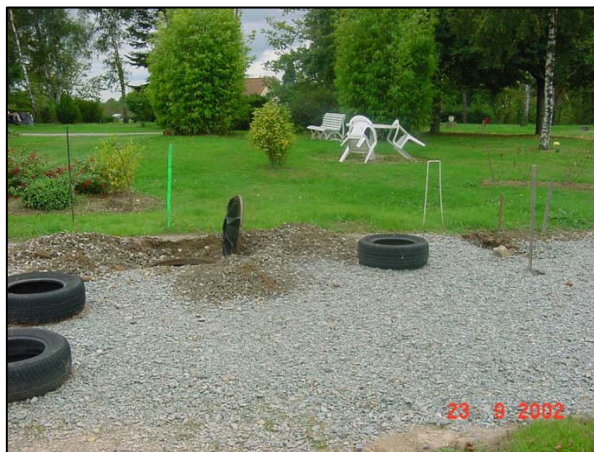
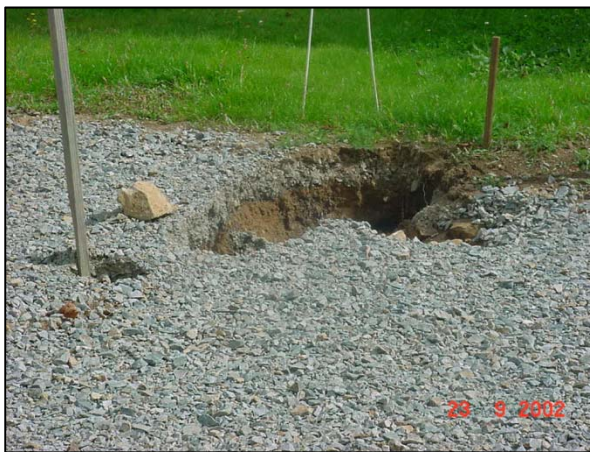
***Remobilisation des remblais en bordure de la dalle du puits DUPONT (BRGM, septembre 2002)***

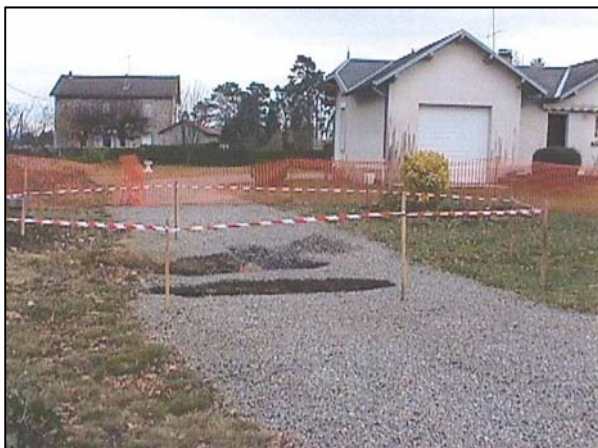
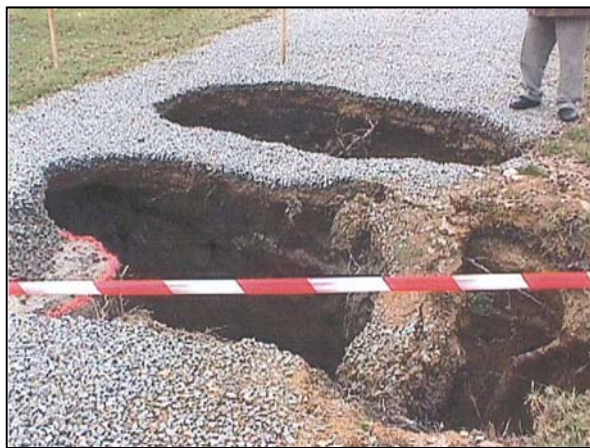
**Fontis en bordure SW de la dalle du puits DUPONT (BRGM, janvier 2001)**

Il est apparu que le remblayage de 1999 n'avait été que partiel du fait de la présence d'un bouchon suspendu créé au droit du plancher de la recette du niveau 40 par un enchevêtrement de différentes ferrailles issues du démantèlement de l'ouvrage (cages, câbles d'extraction, tuyauteries intérieures, ferrailles de découpe du chevalement...), outre les déchets divers déversés avant l'obturation du puits par le propriétaire du site. La détérioration de ce bouchon suspendu sous la charge des remblais déversés a entraîné leur remobilisation vers l'aval et la rupture ponctuelle de l'anneau de soutènement ferrailé à la base de l'anneau de maçonnerie vers 11 m de profondeur. Cette rupture a entraîné le soutirage latéral des terrains meubles superficiels derrière l'anneau de maçonnerie (cf schéma p 54).

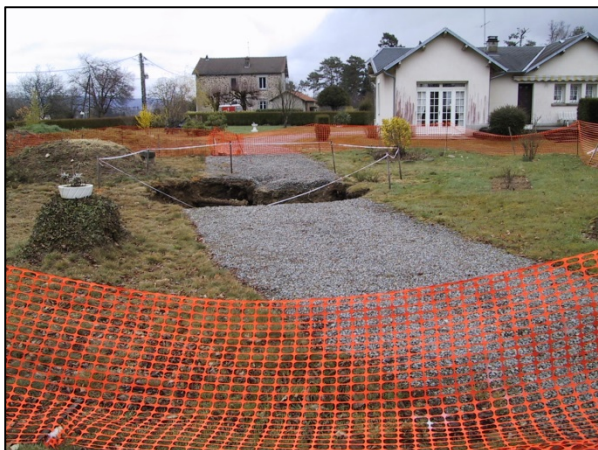
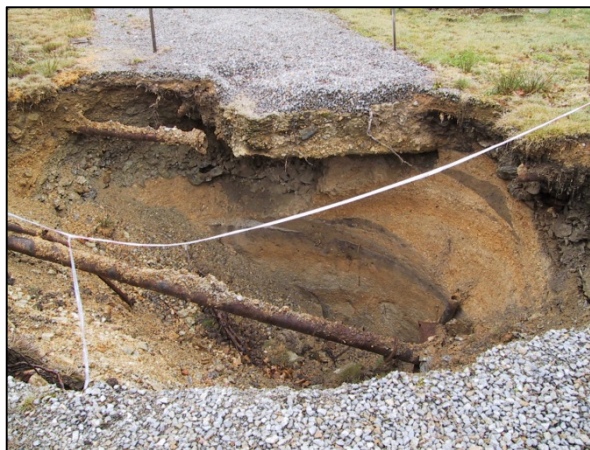
**Fontis en bordure SW de la dalle du puits DUPONT (BRGM, juillet 2002)**

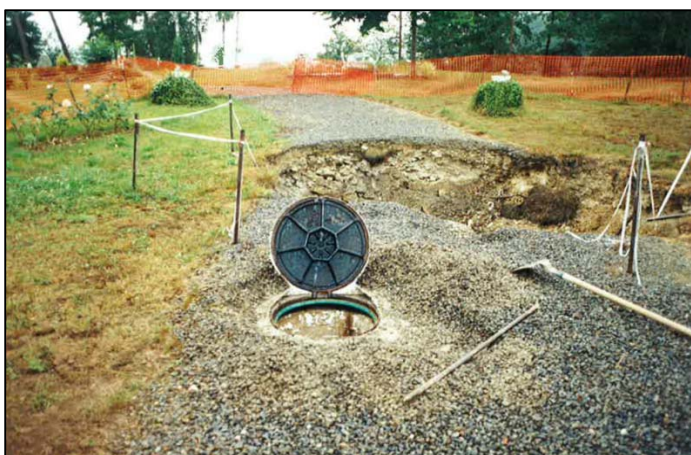
**Fontis en bordure SW de la dalle du puits DUPONT, puits regard de visite (MICA, juillet 2002)**

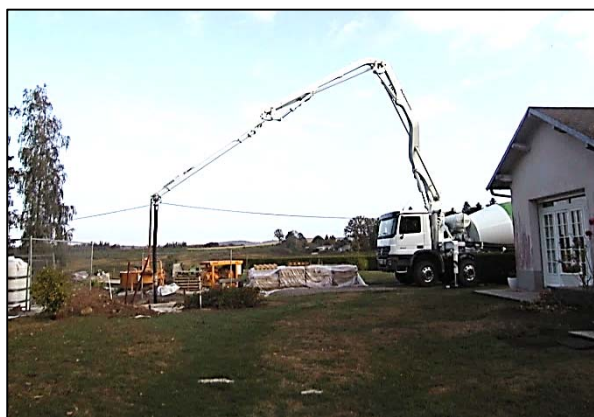
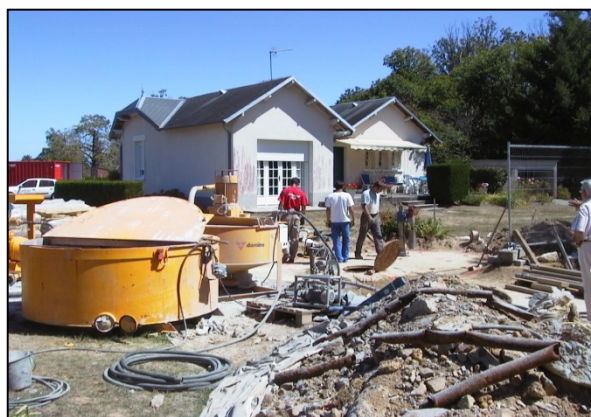
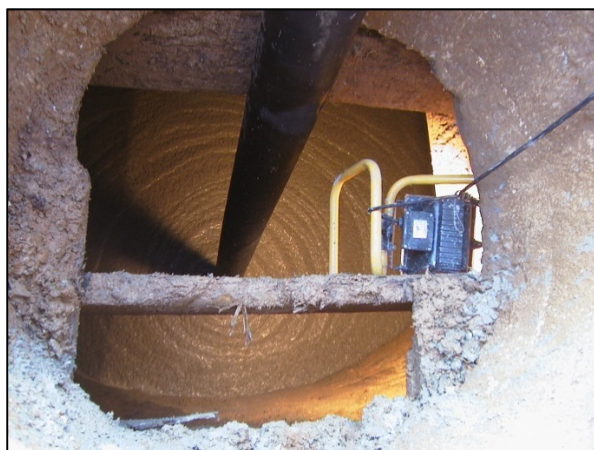
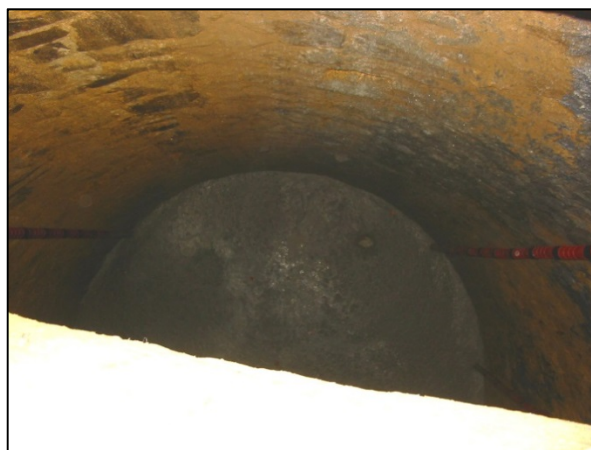
***Coulage du bouchon autoportant du puits DUPONT, regard de visite (SAM, août 2005)***

En novembre 2003, GEODERIS a préconisé à l'administration de traiter ce puits par la mise en place d'un bouchon auto-portant coulé entre 13 et 23 m de profondeur, au droit des terrains sains, pour s'affranchir du risque de remobilisation des remblais en tête d'ouvrage, après décaissement des remblais à la benne preneuse.

Le 8 août a débuté le confortement des remblais à l'intérieur du puits. Trois forages (sur les 5 prévus) ont alors absorbé 12 775 kg de coulis. Alors que le 5<sup>ème</sup> et dernier forage d'injection dans la colonne du puits était en cour de fonçage et que l'on injectait à basse pression le coulis sur un forage périphérique, la colonne de remblai à l'intérieur du puits s'est à nouveau remobilisée et affaissée sur une dizaine de mètres en 24 heures (sans effet sur la dalle et son extension latérale qui venait d'être réalisée). Le chantier a alors été stoppé. Le 16 août, décision est prise de revenir à la solution du bouchon autoportant à couler dans la colonne de puits demeurée vide (le remblai était alors descendu à 13,5 m sous la dalle) en renforçant le contact béton/revêtement du puits par une injection de collage finale à partir de 9 tubes à manchettes posés au préalable contre la paroi.

La mise en place du béton s'est effectuée du 21 août au 2 septembre par passes progressives à partir du regard de la dalle laissée en place (154 m<sup>3</sup> au total sur une hauteur de 14 m). Les injections de collage ont été réalisées le 5 septembre (1 645 kg de coulis injectés). L'orifice du puits est au final obturé par un bouchon autoportant coulé en tête sur 14 m de hauteur sous une dalle ferrailée de 6 x 6 m. Les terrains déconsolidés latéralement au Nord-Ouest du puits ont été confortés par injection sous une dalle ferrailée de 6 x 3 m en prolongement de la dalle d'origine.

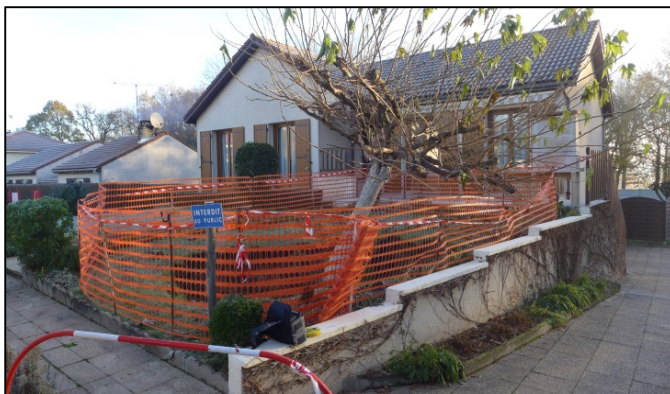
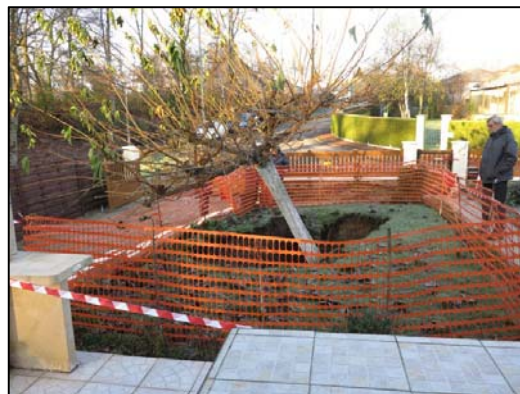
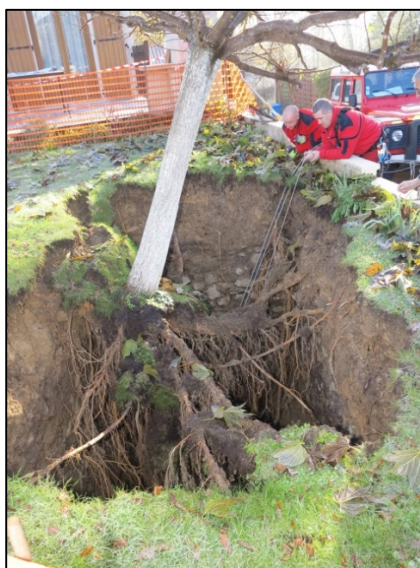
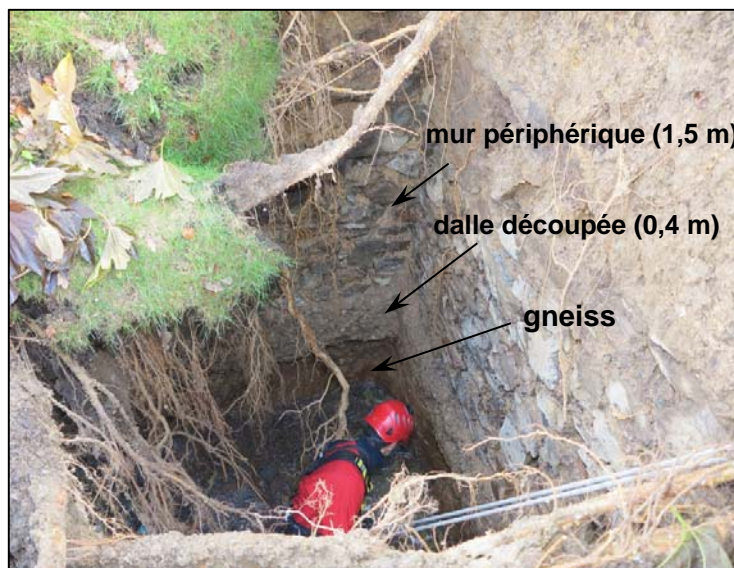
**Vues de l'effondrement de l'orifice du puits LAURIERE (27 novembre 2015)**

Ce puits rectangulaire (3,5 x 2 m) avait été foncé en 1927 sur une profondeur de 44 mètres creusé au rocher, sans revêtement. A la date du désordre, les plans des travaux de recherche de cet ouvrage n'avaient pas été retrouvés et la position précise de ce puits foncé près de l'aubrière TAVERNIER était inconnue.

L'observation initiale du désordre a permis de constater que le puits avait été obturé à une date non précisée par une dalle en béton non ferrailée de 0,40 m d'épaisseur coulée sur un plancher, sur une colonne de puits conservée vide. Le mur d'enceinte périphérique avait été conservé lors de l'aménagement et enterré sous 2 m de remblais pour constituer le terre-plein dans le prolongement de la terrasse du pavillon.

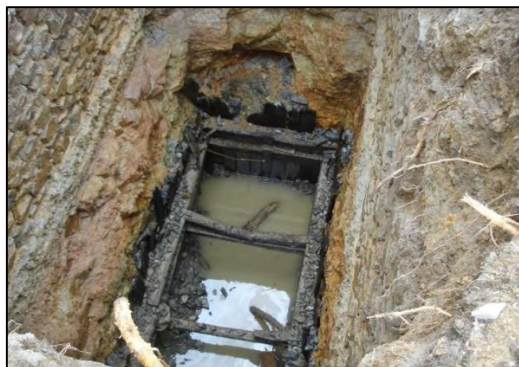
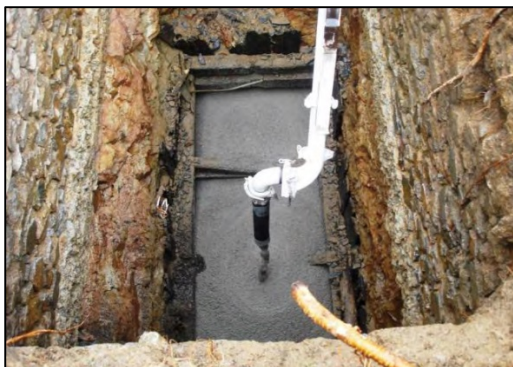
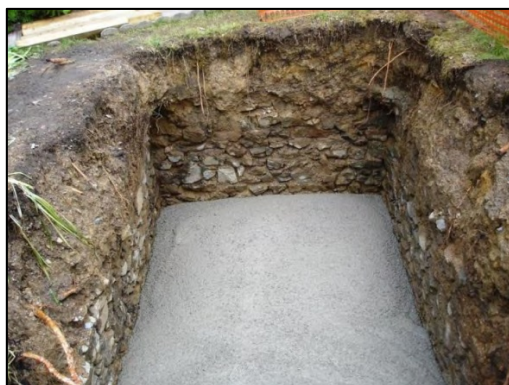
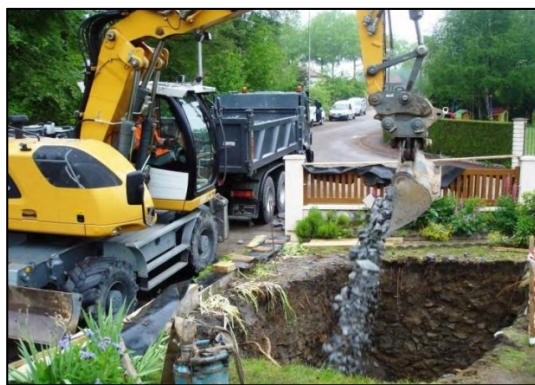
**Vues du traitement de l'orifice du puits LAURIERE (DPSM, mai 2016)**
