# Le Plan Local d'Urbanisme de Limoges

## **Anciennes mines d'or de la concession de Beaune, commune de Limoges (Haute-Vienne)**

### **Révision 2016 de la phase informative et de la cartographie des aléas mouvements de terrain**

**RAPPORT S 2016/073DE - 16LIM36010**

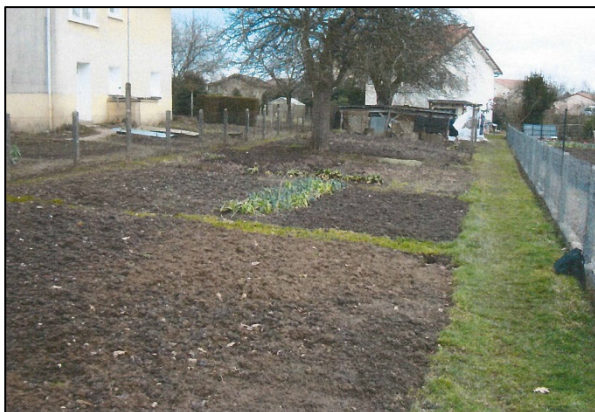
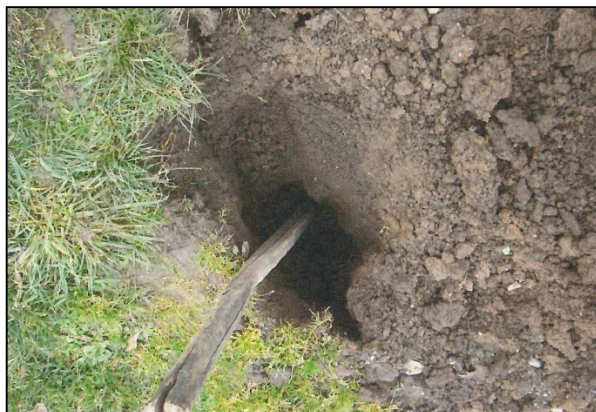
***Fontis du potager, amorce du désordre (DREAL LIM, juin 2008)***

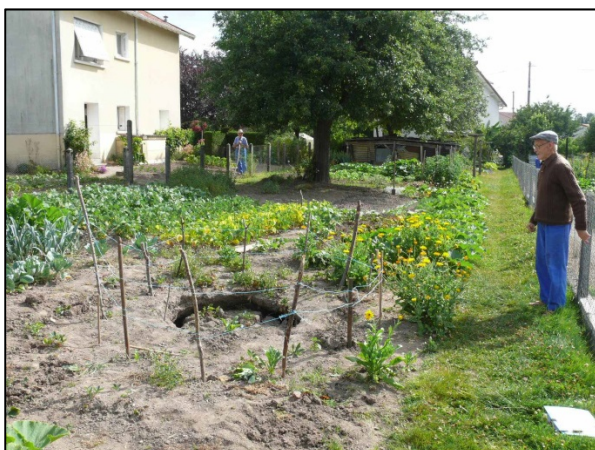
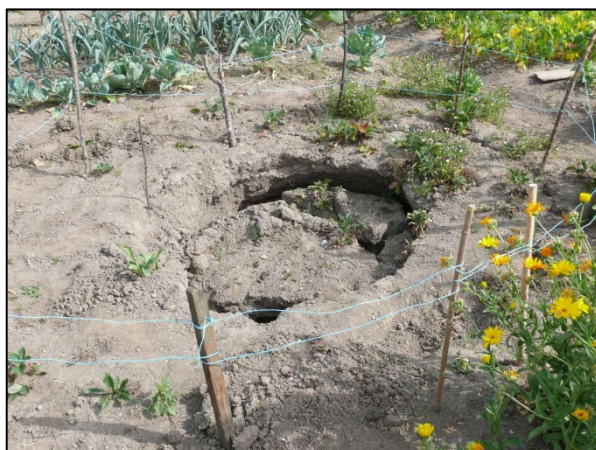
***Fontis du potager (GEODERIS, 25 juillet 2008)***

En juillet 2008, le trou s'est agrandi sous forme d'un effondrement circulaire en cloche de 1,5 m de diamètre et 1 m de profondeur. Du fait de sa situation non loin des aurières antiques (aurières TAVERNIER et des PILLATERIES), la possibilité d'une origine minière a été évoquée et le désordre a été exploré puis traité par le BRGM DPSM en février 2009 (entreprise MEYZIE TP).

Aucune structure de soutènement n'a été identifiée dans la fouille d'ouverture de ce désordre poussée jusqu'à 2,5 m de profondeur et stoppée du fait de la boulangerie des terrains aquifères. Une couche argileuse de 0,80 m a été mise en évidence sous un recouvrement 0,50 m de terre végétale puis des terrains alluvionnaires et sablonneux aquifères (venue d'eau à 1,5 m). La fouille aux parois instables a été comblée par un enrochement et recouvert par un géotextile. Tous le secteur est connu pour présenter dans les jardins une nappe phréatique superficielle vers 1 m de profondeur.

Au vu de ce constat et de l'analyse détaillée des plans et documents des anciens travaux de recherche de la concession de BEAUNE, nous écartons toute origine minière à la survenue de ce désordre, ce secteur n'ayant jamais fait l'objet de travaux de recherche (absence d'aurière et donc de motif d'y effectuer des travaux de prospection). L'origine peut être recherchée vers un problème de sous-cavage de la couche argileuse par formation de renard dans ces terrains aquifères argilo-sablonneux.

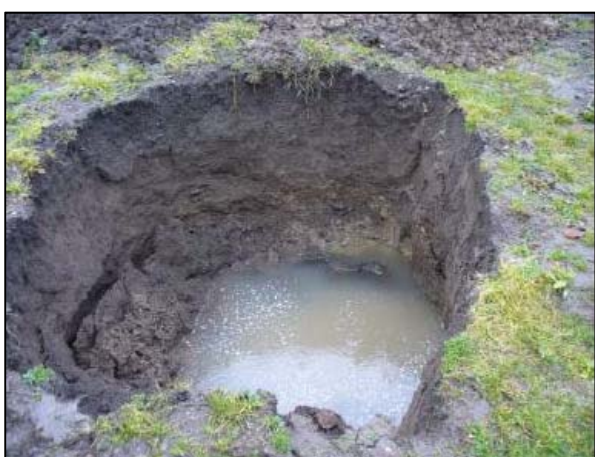
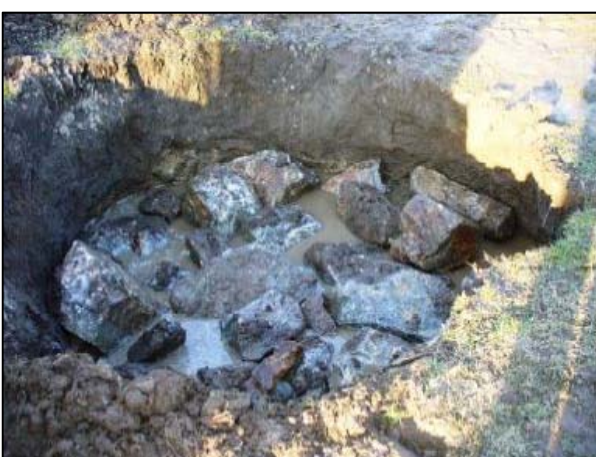
***Fontis du potager ouvert puis comblé (DPSM, février 2009)***

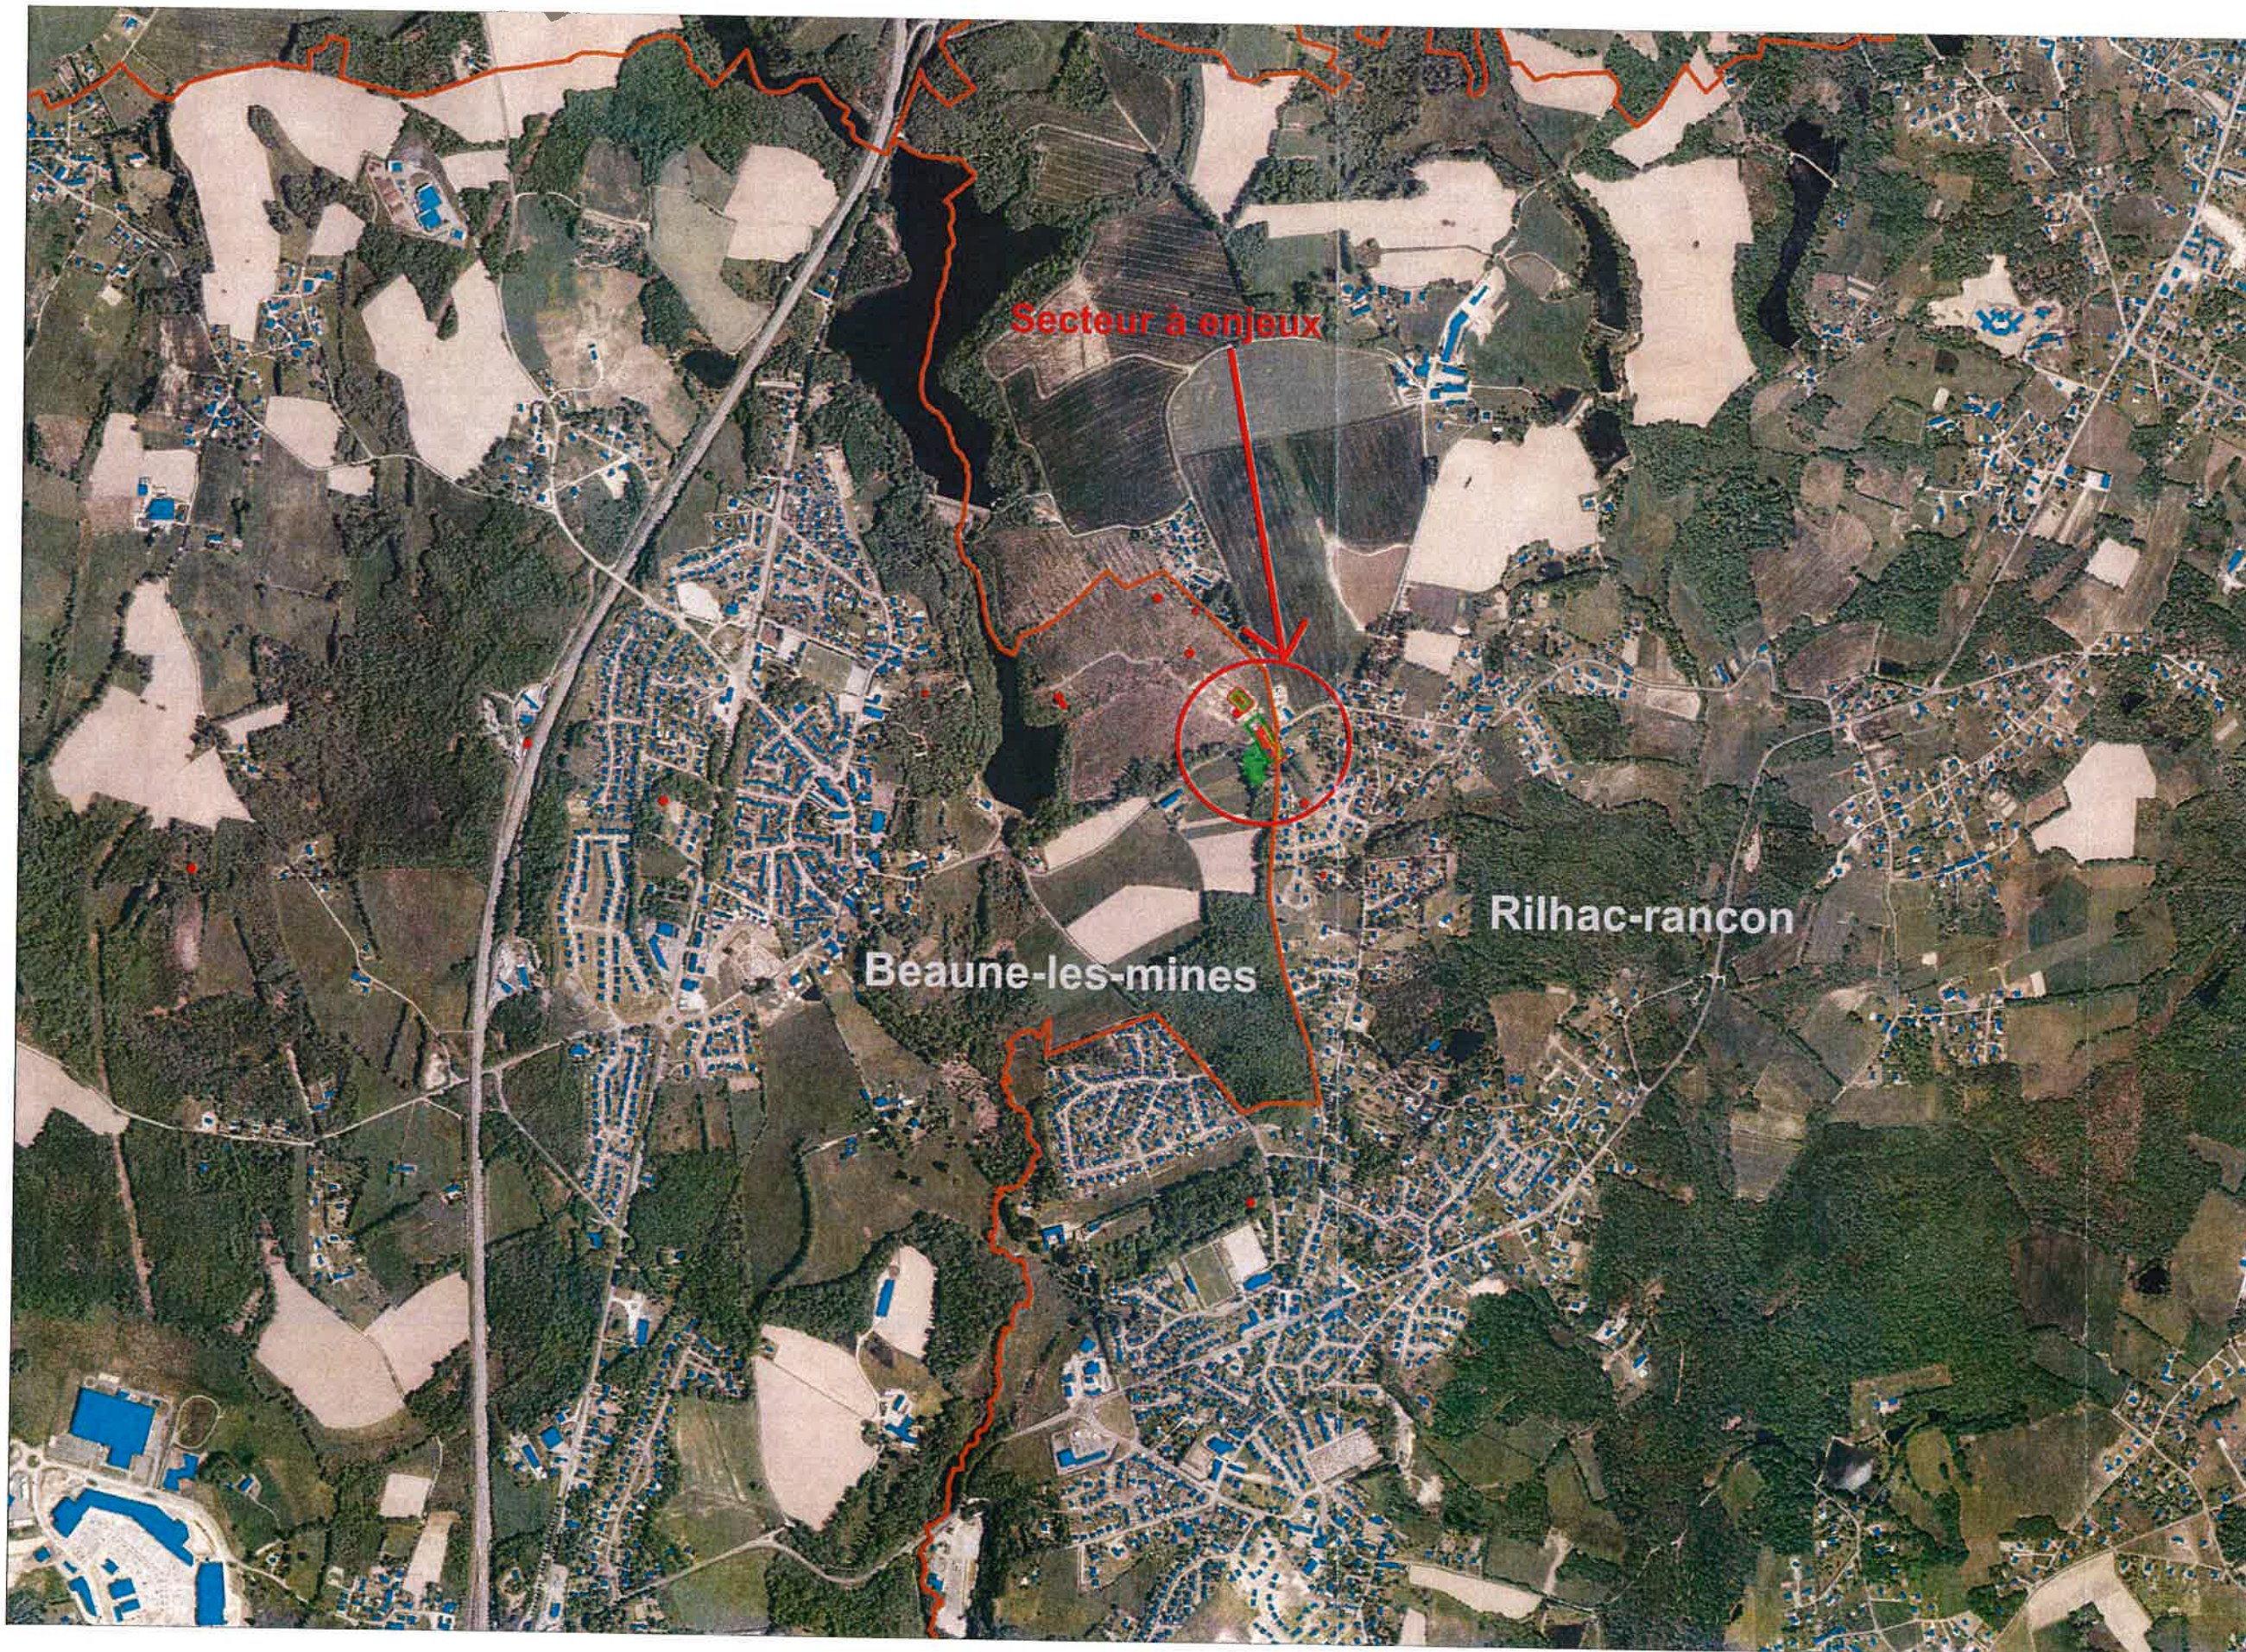
# Cartographie générale des enjeux

- Effondrement localisé puits
- Effondrement localisé travaux
- Tassement dépôts
- Tassement travaux
- Limites communales
- Constructions
