Le Plan Local d'Urbanisme de Limoges

7.14– SECTEURS D'INFORMATION SUR LES SOLS

ARRÊTÉ
PORTANT CRÉATION DE SECTEURS D'INFORMATION SUR LES SOLS (SIS)

FICHE SIS DE LA CU LIMOGES MÉTROPOLE

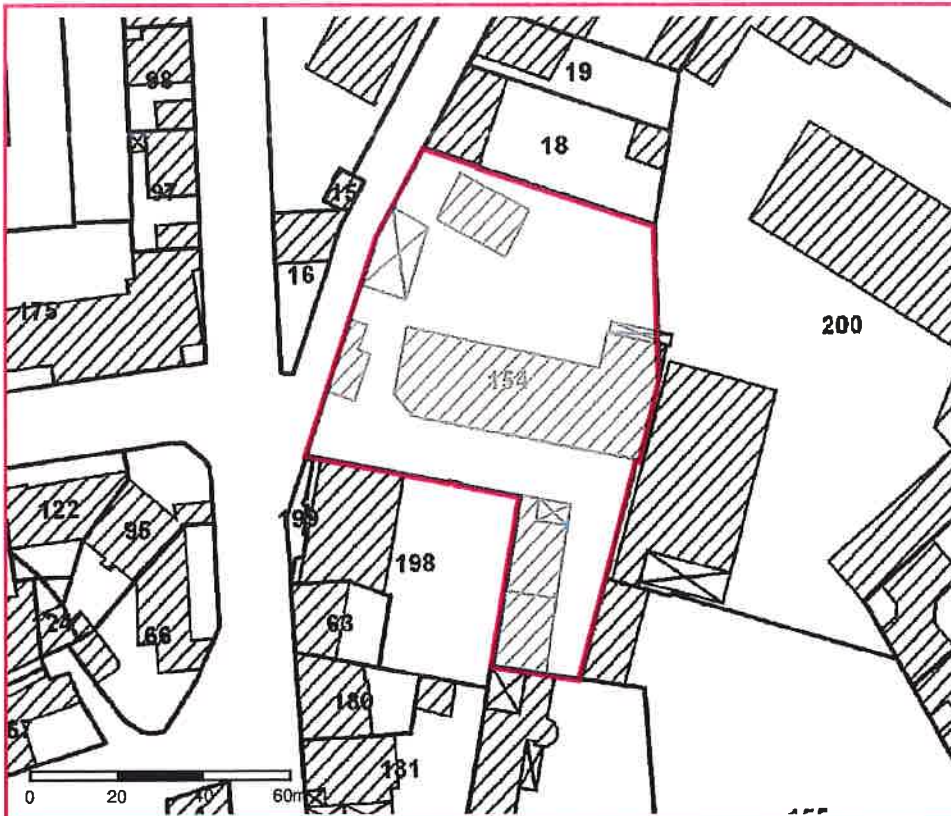
Identifiant : 87SIS06314

□ Périmètre du SIS
Parcelles cadastrales - IGN
