#### **4.3.4. Munitions découvertes lors de précédents chantiers dans le Camp bâti**

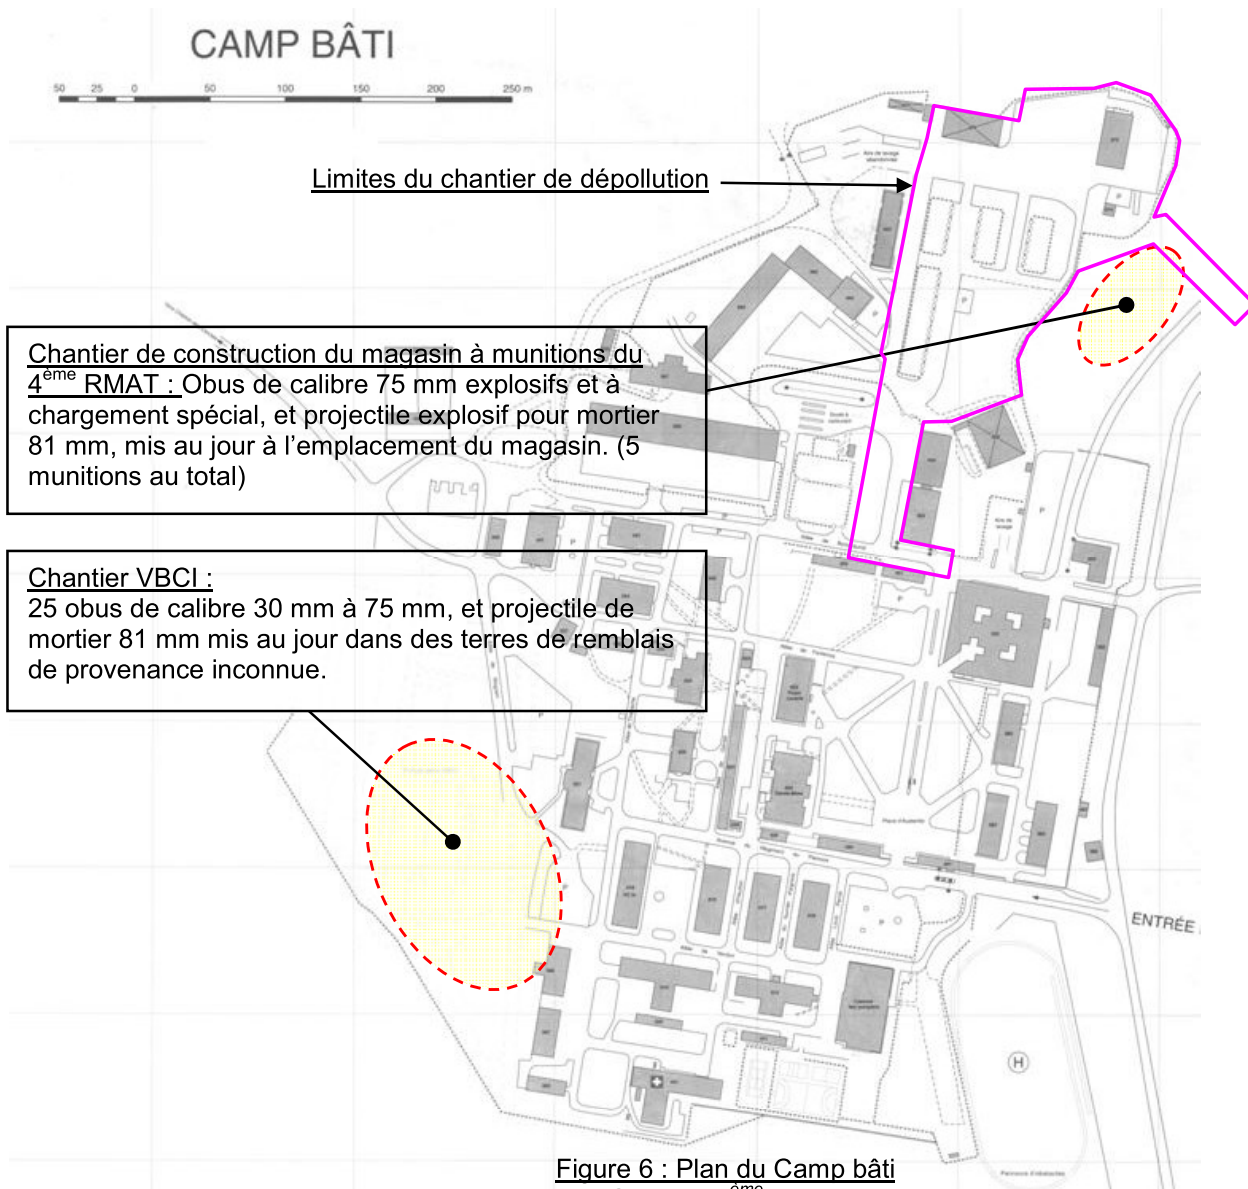
Diverses munitions ont déjà été découvertes lors de précédents travaux de dépollution pyrotechnique, menés à l'intérieur du Camp bâti. La localisation et les types de munitions mises au jour sont reportés sur le plan ci-dessous :
