9. LE SITE DE VILLERS LES NANCY / UFRSTAPS

Année construction	1975	Adresse	30 rue du Jardin Botanique 54 600 VILLERS LES NANCY
Propriétaire	État	Gestionnaire	Université / UFRSTAPS
ERP	2ème X	Visite Commission de sécurité	21 / 04 / 2022 / favorable avec prescriptions

g) DIAGNOSTIC TECHNIQUE

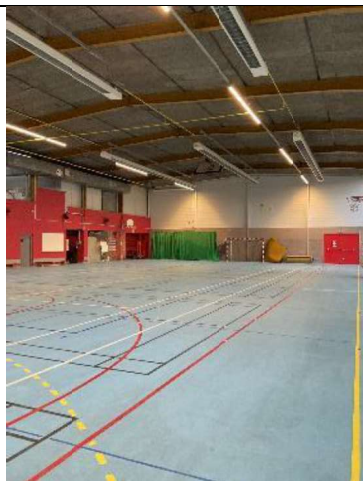
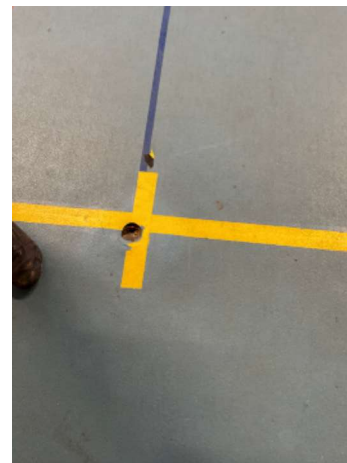
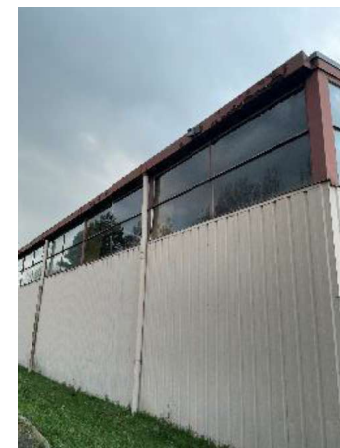
Halle multisports

<p>Les prestations de finitions intérieures sont vieillissantes.</p> <p>Le carrelage des zones vestiaires/sanitaires est ancien mais globalement en état correct.</p> <p>Le sol sportif de la grande salle est très abimé et comporte de nombreux trous.</p> <p>Les blocs-portes (intérieurs bois ou extérieurs métalliques) sont très dégradés.</p>

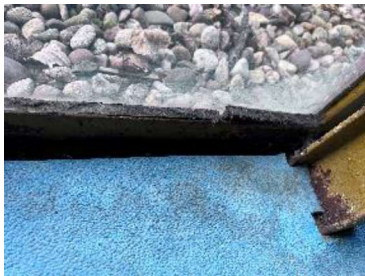
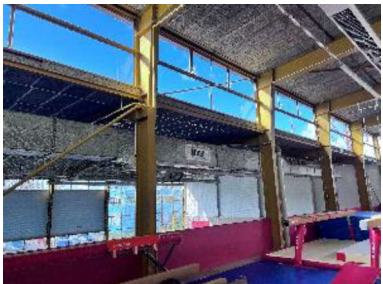
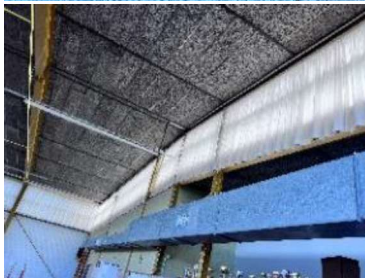
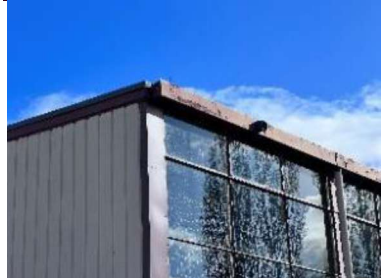
POSTE	ETAT	COMMENTAIRE	ILLUSTRATION
Structure – Clos et couvert

<p>Les prestations constituant le clos et couvert sont anciennes, peu performantes et dégradées.</p> <p>Les menuiseries extérieures sont en acier dans structure métallique rouillée et à simple vitrage. Des filets de protection contre les chutes de vitrage ont été positionnés au droit de certaines façades.</p> <p>Des protections solaires intérieures difficiles à manœuvrer (car en partie haute sous toiture) n'empêchent pas la chaleur d'entrer par rayonnement solaire.</p> <p>Les parement de façade en bardage métallique sont peu à non isolés et vieillissants.</p> <p>Des traces de fuites en toiture apparaissent au niveau des dalles de faux-plafond.</p>

<p>Équipement vieillissant présentant des faiblesses techniques :</p> <ul style="list-style-type: none"> – Prestations du clos et couvert peu performantes et très dégradées. – Installations techniques de ventilation mécanique, électricité terminale et réseaux EU/EV sous dallage très dégradées. – Sol sportif grande salle dégradé. – Parking extérieur dégradé. 	
Diagnostic énergétique

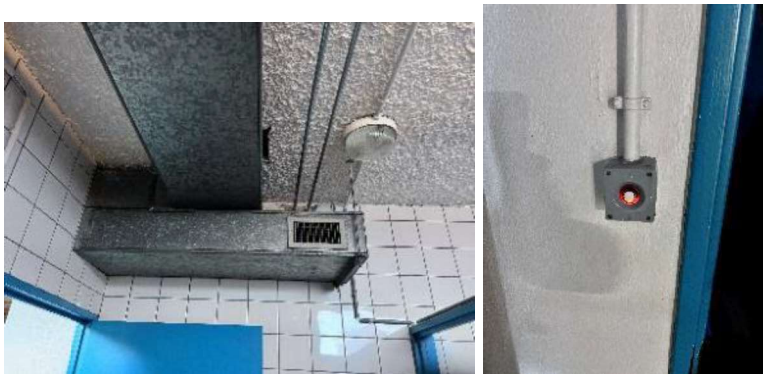
Installations techniques

<p>Les installations techniques sont globalement vieillissantes malgré les interventions de remise en état ou améliorations réalisées (changement des pommeaux de douches, radiants gaz, rampes lumineuses à Leds, réseau de distribution eau chaude calorifugé).</p> <p>Les prestations les plus dégradées sont la ventilation mécanique (simple flux pour les vestiaires et double flux pour les grands espaces), les réseaux EU/EV et les installations électriques terminales.</p> <p>Des odeurs désagréables au niveau des douches et espaces sanitaires sont dues aux problèmes de réseaux EU/EV sous plancher qui sont défaillants.</p> <p>Un inconfort thermique important nous a été signalé.</p> <p>La ventilation double flux des salles est très bruyante.</p>

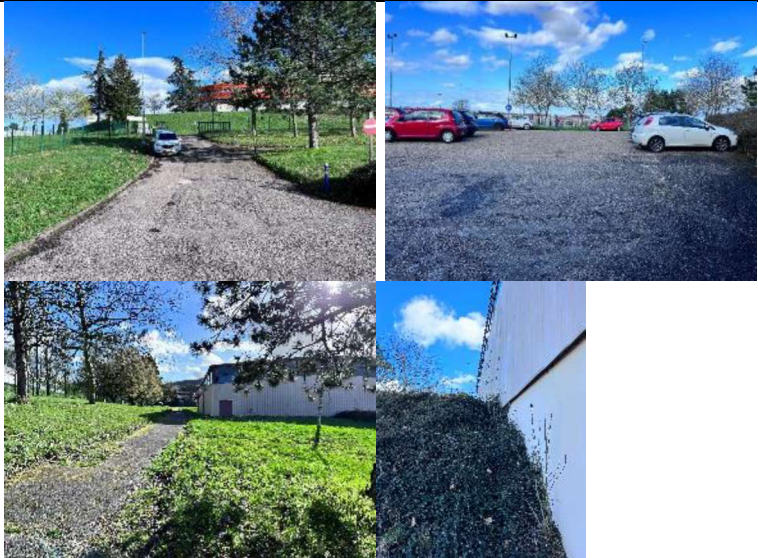
Aménagements extérieurs

<p>Les espaces extérieurs comportent un vaste parking de stationnement, des cheminements logistiques et piétons et des zones végétalisées.</p> <p>Le parking est mutualisé avec un autre bâtiment Universitaire, le revêtement en enrobé est dégradé avec absence de marquage au sol.</p>
