Rapport de mission de repérage des matériaux et produits contenant de l'amiante avant réalisation de travaux dans un immeuble bâti

8 route de Limoges
87430 Verneuil-Sur-Vienne

Référence du dossier : 2410CNALI -
BI11820000001896

Remplacement des menuiseries, isolation par l'extérieur, remplacement des volets battants, rénover la toiture

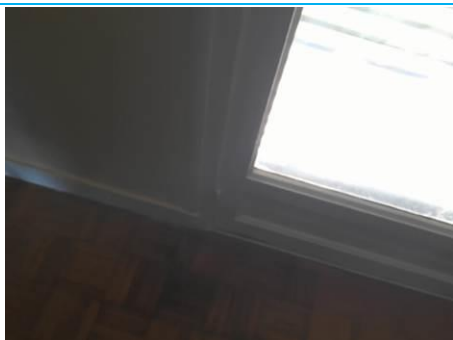
Matériaux : ZPSO-001

Prélèvement : P001

Description : Enduit à base de plâtre + papier peint

Localisation : Rez de chaussée - Bureau CSE

Résultat : Absence d'amiante

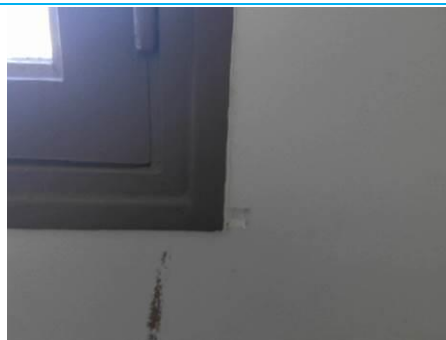
Matériaux : ZPSO-002

Prélèvement : P002

Description : Enduit à base de plâtre + peinture

Localisation : Rez de chaussée - SDB

Résultat : Absence d'amiante

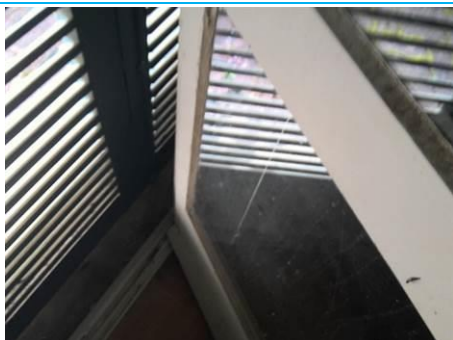
Matériaux : ZPSO-003

Prélèvement : P003

Description : Joint de mastic de vitrage

Localisation : Rez de chaussée - Bureau CSE

Résultat : Absence d'amiante

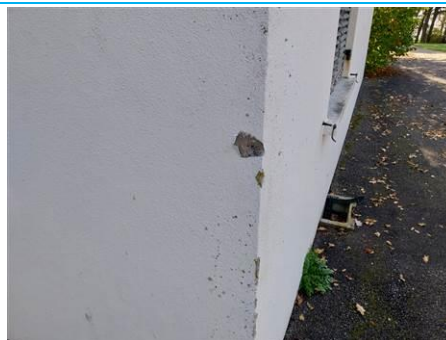
Matériaux : ZPSO-004

Prélèvement : P004

Description : Crépis extérieur

Localisation : Rez de chaussée - Bureau CSE

Résultat : Absence d'amiante

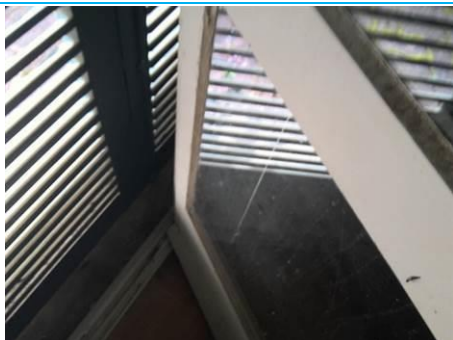
Matériaux : ZPSO-005

Prélèvement : P005

Description : Peinture décorative sur volet

Localisation : Rez de chaussée - Bureau CSE

Résultat : Absence d'amiante

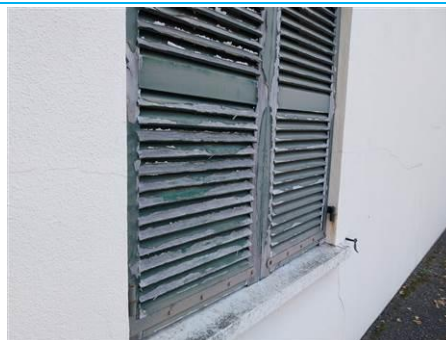
Matériaux : ZPSO-005

Prélèvement : P006

Description : Peinture décorative sur volet

Localisation : Rez de chaussée - Repos

Résultat : Absence d'amiante

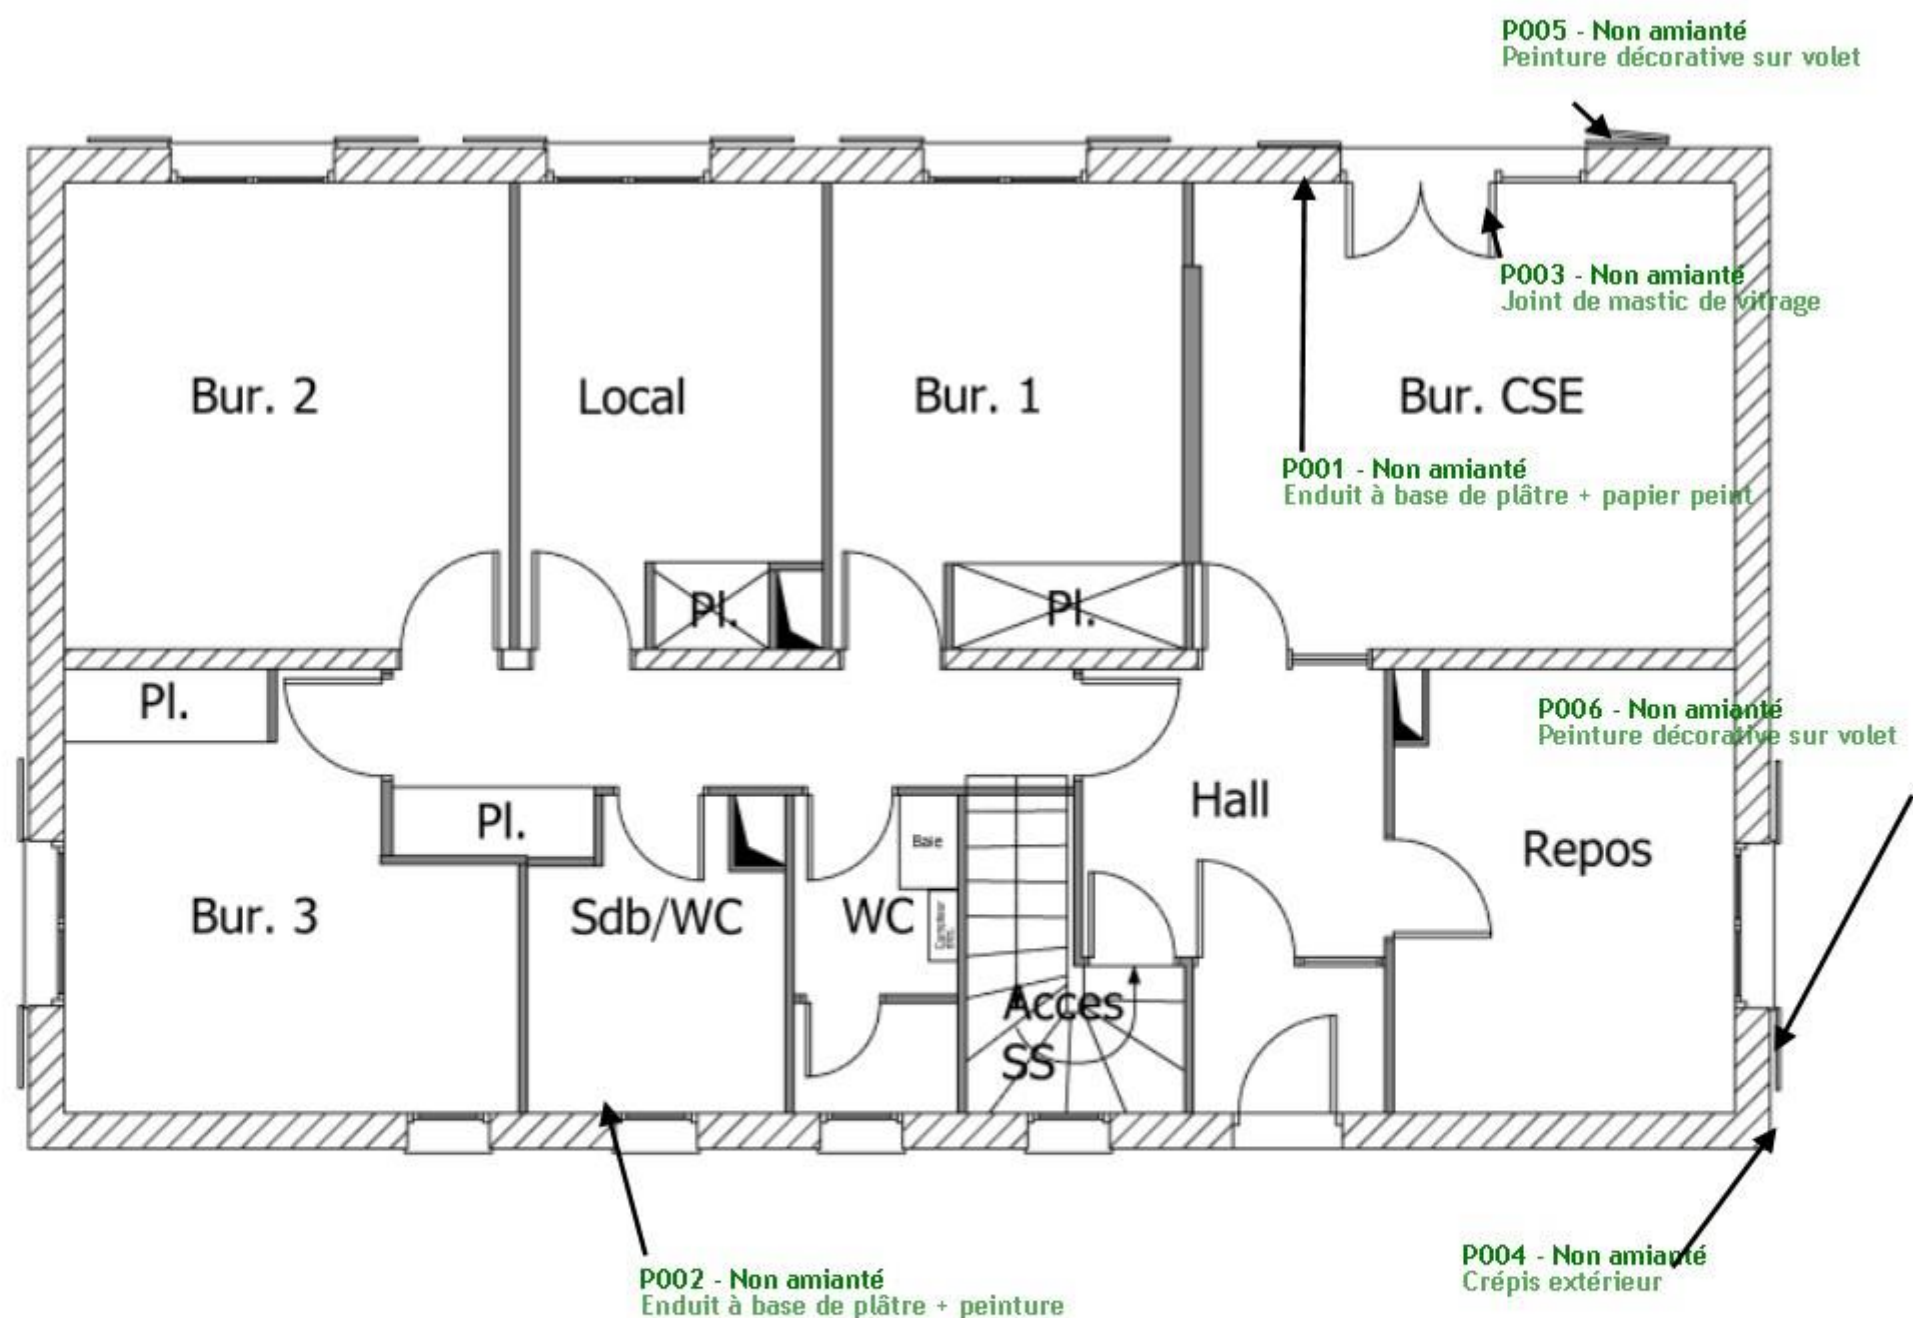
Nom du plan :
EDL RDC_1

Planche de repérage technique
