**Rapport de recherche d'amiante et HAP dans les
enrobés bitumineux****Date de la visite:** 16/12/2021**Lieu d'intervention :**

BREIL 4
11 RUE DE LA MAISON BLANCHE
44000 NANTES

Type de la voie : Trottoir**Référence du rapport :** 13066697_AMENROB**Rédigé le :** 27/12/2021**Par l'opérateur de repérage :** Baptiste GALLAIS**Date de la commande :** 07/12/2021

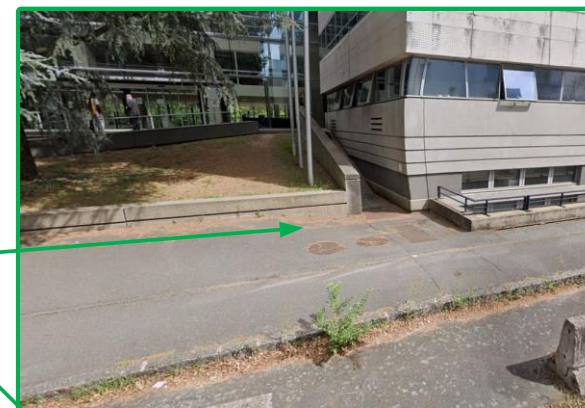
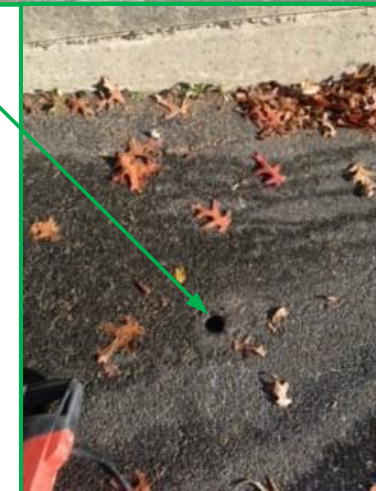
N° pré.	Localisation		Couche			Description	Sondage / Observation	Amiante	
	Repère	GPS	N°	Epaisseur (cm)	Nature			Présence	Type
P1 (BV3JE1442)	MEAE - 11 rue de la Maison Blanche - Trottoir	/	/	~15cm	Matériau dur bitumineux de type enrobé	/		NON	/

N° éch.	Référence client	Description visuelle	Technique utilisée / Analyste	Préparation		Résultats
				Nb prep / Nb grilles ou lames	Type	
001 (1)	BV3JE1442 / MEAE - 11 rue de la Maison Blanche - Trottoir / P1 - Enrobé bitumineux	Matériau dur bitumineux de type enrobé (granulaire) (noir)	MET * / CAL9	1 / 2 *	Calcination et attaque acide (méthode interne de traitement)	Fibres d'amiante non détectées *
