RAPPORT DE MISSION DE REPÉRAGE DES MATÉRIAUX ET PRODUITS CONTENANT DE L'AMIANTE AVANT RÉALISATION DE TRAVAUX DANS LES IMMEUBLES BÂTIS

Référence du rapport : 04-2a-2240-DAAT

Immeuble bâti visité	
Adresse	Centre des Finances Publiques Avenue de l'Europe 27500 PONT AUDEMER
Sections cadastrales	AS27
Date de délivrance du permis de construire	≤1997
Fonction principale	Etablissement Public
Commanditaire	Société de contrôle
Académie de Normandie Rectorat de Rouen 25 Rue de Fontenelle 76037 ROUEN ☎ : 02 32 08 93 05	GEODEM - Agence Normandie Route du Neubourg ZA de la Baudrière 27520 GRAND BOURGTHEROULDE ☎ : 02 32 82 37 20 RCS BERNAY 448.218.123
Représentant	Représentant
Madame Cléa TOURNIER Chargée d'opérations immobilières Département des Affaires Immobilières (DAI)	Monsieur Erwan CAVILLON Directeur Général
Propriétaire (si différent du commanditaire)	
Néant	
Références	Visites de repérage
Opérateur de repérage amiante : Richard-Dean MICHEL Organisme de certification de l'opérateur signataire : CESI Laboratoire d'analyses agréé : AREIA – ZA de La Baudrière – Route du Neubourg, 27520 GRAND BOURGTHEROULDE N°accréditation laboratoire : 1-5094	Date de commande : 24/11/2025 Date de visite :

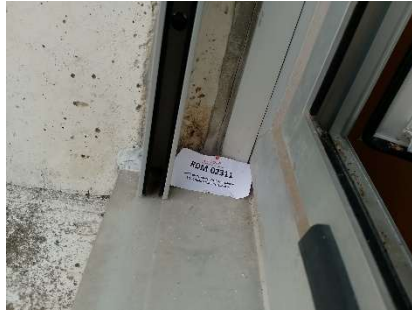
N° de prélèvement (ou critère ayant permis de conclure)	Niveau	Local/Pièce	Bâtiment / Rue / Entrée / Appartement	Date de prélèv.	Sol	S. Vertical	Plafond	Autre	Matériaux		Observations	ZPSO	Résultat	Photos
									Type	Détails				
RDM 2311	R+1	Façade		10/12/25		x			Joint	blanc, d'étanchéité	en contour de fenêtre	Ensemble des fenêtres	AMIANTE DÉTECTÉ

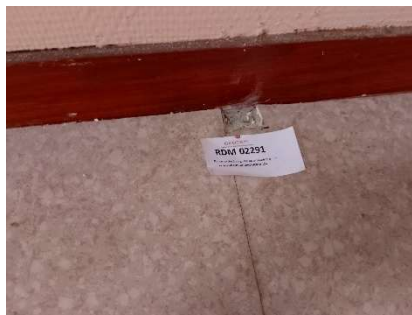
N° de prélèvement (ou critère ayant permis de conclure)	Niveau	Local/Pièce	Bâtiment / Rue / Entrée / Appartement	Date de prélèv.	Sol	S. Vertical	Plafond	Autre	Matériaux		Observations	ZPSO	Résultat	Photos
									Type	Détails				
RDM 2291	R+1	Couloir		10/12/25	x				Dalle de sol	souple	+ colle jaune indissociable sur ragréage ciment	Ensemble du plancher bas	Amiante non détecté

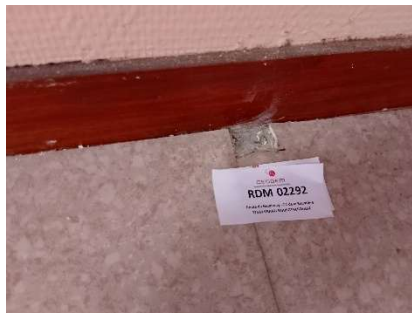
RDM 2292	R+1	Couloir		10/12/25	x				Ragréage	rose	+ colle jaune indissociable sur enduit plâtre	Ensemble du plancher bas	Amiante non détecté

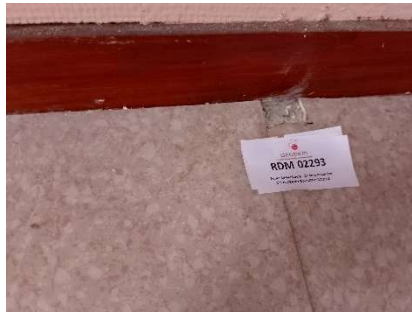
RDM 2293	R+1	Couloir		10/12/25	x				Enduit	plâtre	sur dalle béton	Ensemble du plancher bas	Amiante non détecté

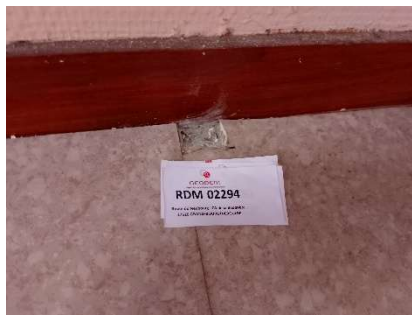
N° de prélèvement (ou critère ayant permis de conclure)	Niveau	Local/Pièce	Bâtiment / Rue / Entrée / Appartement	Date de prélèv.	Sol	s. Vertical	Plafond	Autre	Matériaux		Observations	ZPSO	Résultat	Photos
									Type	Détails				
RDM 2294	R+1	Couloir		10/12/25	x				Dalle	béton	+ plâtre indissociable	Ensemble du plancher bas	Amiante non détecté

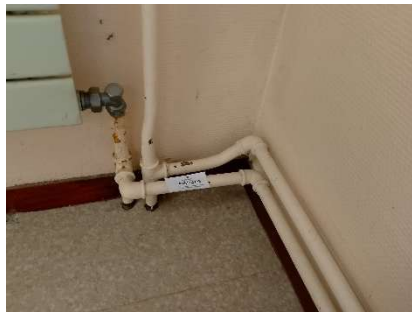
RDM 2295	R+1	Couloir		10/12/25		x			Peinture	multiple	sur tuyaux de radiateur	Ensemble des tuyaux de radiateur	Amiante non détecté

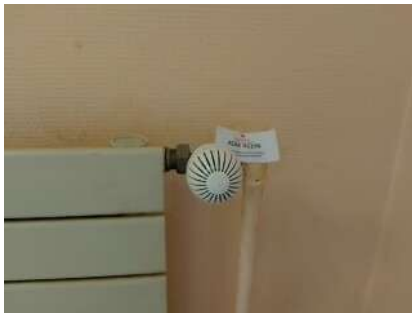
RDM 2296	R+1	Couloir		10/12/25		x			Joint	type tresse	sur radiateur	Ensemble du radiateur	Amiante non détecté

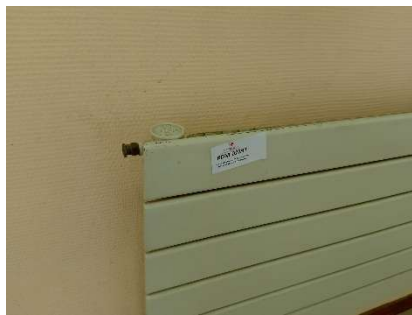
N° de prélèvement (ou critère ayant permis de conclure)	Niveau	Local/Pièce	Bâtiment / Rue / Entrée / Appartement	Date de prélèv.	Sol	s. Vertical	Plafond	Autre	Matériaux		Observations	ZPSO	Résultat	Photos
									Type	Détails				
RDM 2297	R+1	Couloir		10/12/25		x			Peinture	blanche	sur radiateur	Ensemble du radiateur	Amiante non détecté

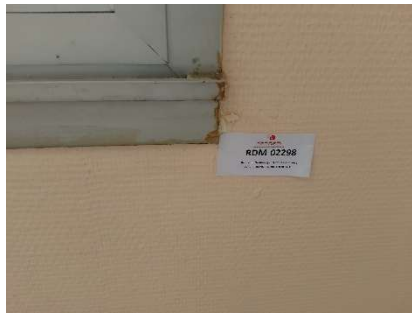
RDM 2298	R+1	Couloir		10/12/25		x			Toile de verre	peinte en rose	+ peinture rose indissociable murale	Ensemble des murs	Amiante non détecté

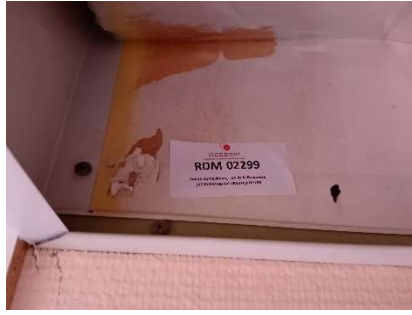
RDM 2299	R+1	Couloir		10/12/25		x			Plaque	de placoplâtre	murale	Ensemble des cloisons	Amiante non détecté

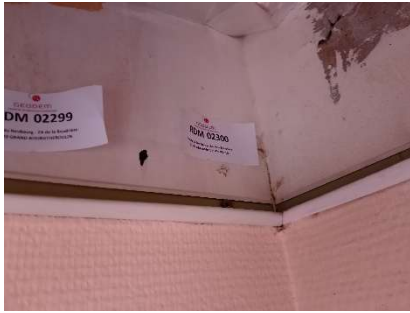
N° de prélèvement (ou critère ayant permis de conclure)	Niveau	Local/Pièce	Bâtiment / Rue / Entrée / Appartement	Date de prélèv.	Sol	s. Vertical	Plafond	Autre	Matériaux		Observations	ZPSO	Résultat	Photos
									Type	Détails				
RDM 2300	R+1	Couloir		10/12/25		x			Bande	type calicot enduite	murale	Ensemble des cloisons	Amiante non détecté

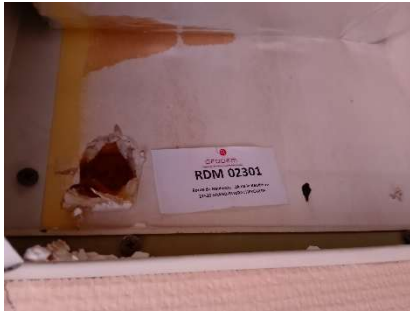
RDM 2301	R+1	Couloir		10/12/25		x			Isolant	type minéral	murale	Ensemble des cloisons	Amiante non détecté

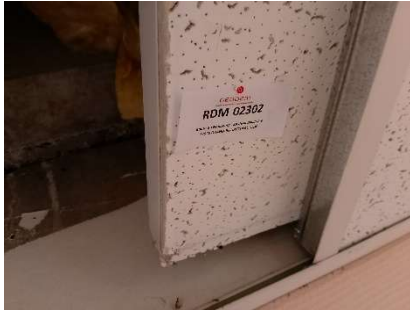
RDM 2302	R+1	Couloir		10/12/25			x		Faux-plafond	blanc perforé		Ensemble des faux-plafonds	Amiante non détecté

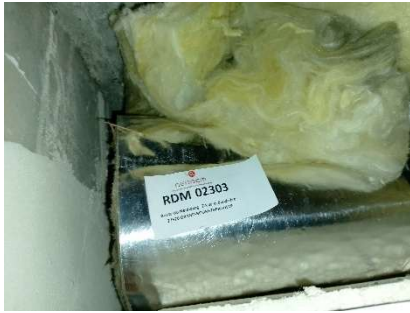
N° de prélèvement (ou critère ayant permis de conclure)	Niveau	Local/Pièce	Bâtiment / Rue / Entrée / Appartement	Date de prélèv.	Sol	s. Vertical	Plafond	Autre	Matériaux		Observations	ZPSO	Résultat	Photos
									Type	Détails				
RDM 2303	R+1	Couloir		10/12/25			x		Pare-vapeur	type aluminium, d'isolant	en intérieur de plénum	Ensemble du plénum	Amiante non détecté

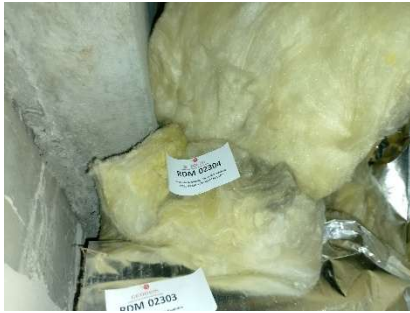
RDM 2304	R+1	Couloir		10/12/25			x		Isolant	type laine de verre	en intérieur de plénum	Ensemble du plénum	Amiante non détecté

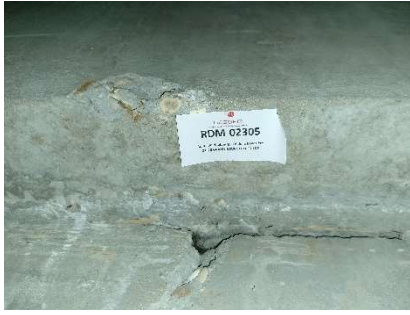
RDM 2305	R+1	Couloir		10/12/25			x		Poutre	béton	en intérieur de plénum	Ensemble des poutres	Amiante non détecté

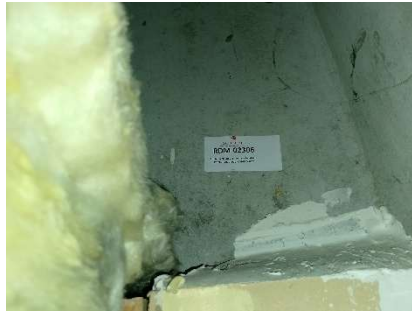
N° de prélèvement (ou critère ayant permis de conclure)	Niveau	Local/Pièce	Bâtiment / Rue / Entrée / Appartement	Date de prélèv.	Sol	s. Vertical	Plafond	Autre	Matériaux		Observations	ZPSO	Résultat	Photos
									Type	Détails				
RDM 2306	R+1	Couloir		10/12/25		x			Mur	béton		Ensemble du mur	Amiante non détecté

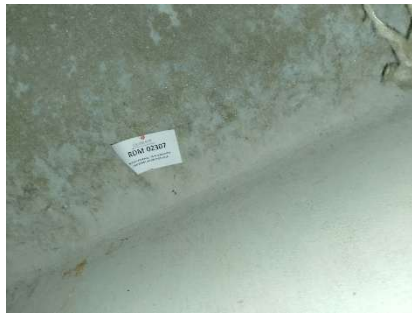
RDM 2307	R+1	Couloir		10/12/25			x		Plancher haut	béton		Ensemble du plancher haut	Amiante non détecté

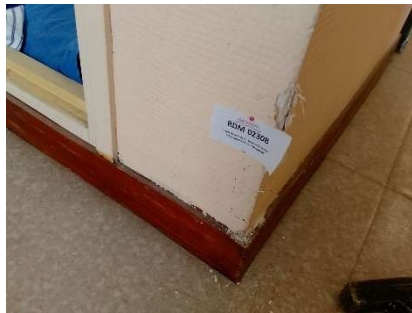
RDM 2308	R+1	Couloir		10/12/25		x			Mur	plâtre		Ensemble du mur	Amiante non détecté

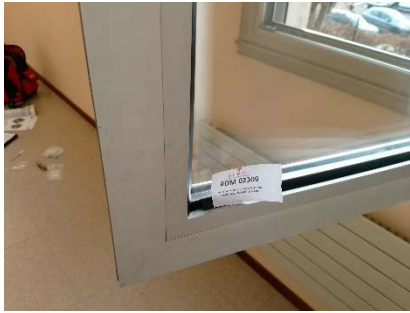
N° de prélèvement (ou critère ayant permis de conclure)	Niveau	Local/Pièce	Bâtiment / Rue / Entrée / Appartement	Date de prélèv.	Sol	s. Vertical	Plafond	Autre	Matériaux		Observations	ZPSO	Résultat	Photos
									Type	Détails				
RDM 2309	R+1	Couloir		10/12/25		x			Joint	noir, de vitrage	sur fenêtre métallique	Ensemble des fenêtres	Amiante non détecté

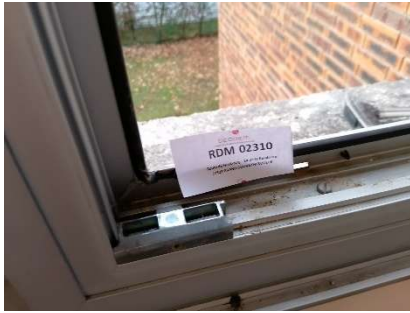
RDM 2310	R+1	Couloir		10/12/25		x			Joint	noir, d'étanchéité	sur fenêtre métallique	Ensemble des fenêtres	Amiante non détecté

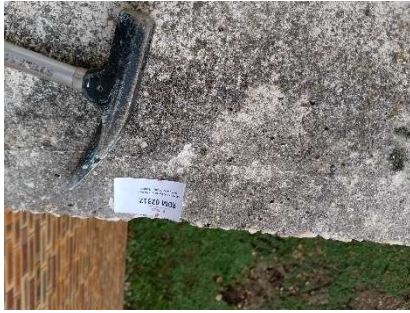
RDM 2312	R+1	Façade		10/12/25	x				Appui de fenêtre	béton		Ensemble des appuis de fenêtres	Amiante non détecté

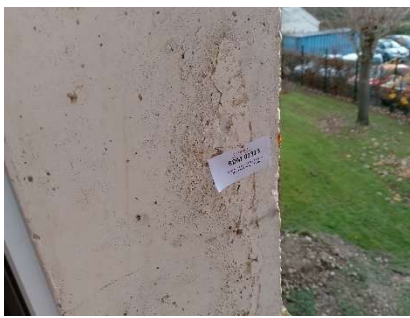
N° de prélèvement (ou critère ayant permis de conclure)	Niveau	Local/Pièce	Bâtiment / Rue / Entrée / Appartement	Date de prélèv.	Sol	s. Vertical	Plafond	Autre	Matériaux		Observations	ZPSO	Résultat	Photos
									Type	Détails				
RDM 2313	R+1	Façade		10/12/25		x			Tableau	béton		Ensemble des tableaux de fenêtres	Amiante non détecté

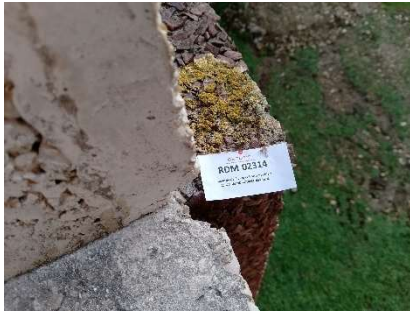
RDM 2314	R+1	Façade		10/12/25		x			Plaque	béton, rose, de parement		Ensemble de la façade	Amiante non détecté

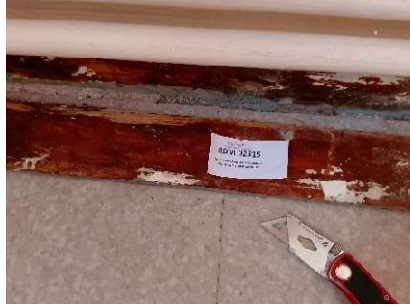
RDM 2315	R+1	Couloir		10/12/25		x			Colle	marron , de plinthe	sur plinthe en bois	Ensemble des plinthes	Amiante non détecté

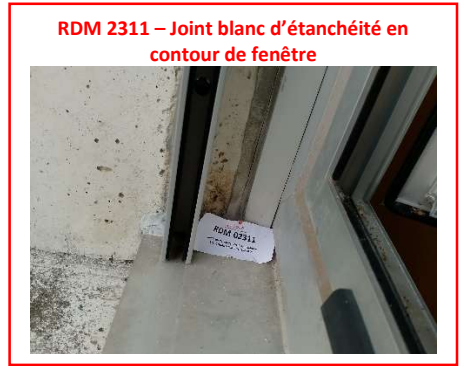
Désignation	Centre des Finances Publiques Avenue de l'Europe 27500 PONT AUDEMER Extérieur – Façades
Niveau :	RDC
Légende des couleurs	
<div></div>	Présence d'amiante
<div></div>	Absence d'amiante
<div></div>	Non visité
<div></div>	Non concerné par la mission
<div></div>	Zone de travaux
<div></div>	Sondage
Source du plan : Transmis par le donneur d'ordre

PRESENCE D'AMIANTE :		
<div></div>	Joint blanc d'étanchéité en contour de fenêtre	
Référence échantillon	Type	Détail
RDM 2311	Joint	blanc, d'étanchéité
