- Société TOTAL MARKETING FRANCE
- RN57 AIRE DU BOIS DES CHENES  
NF078151 RELAIS BOIS DES CHENES  
88450 VINCEY
- N° de dossier : 903561
- Date de réalisation :  
06/11/2017

## RAPPORT DE MISSION DE REPÉRAGE DES MATÉRIAUX ET PRODUITS CONTENANT DE L'AMIANTE AVANT TRAVAUX

**Reprise des enrobés piste VL et PL au niveau des cuves enfouies (voir plan fourni)**

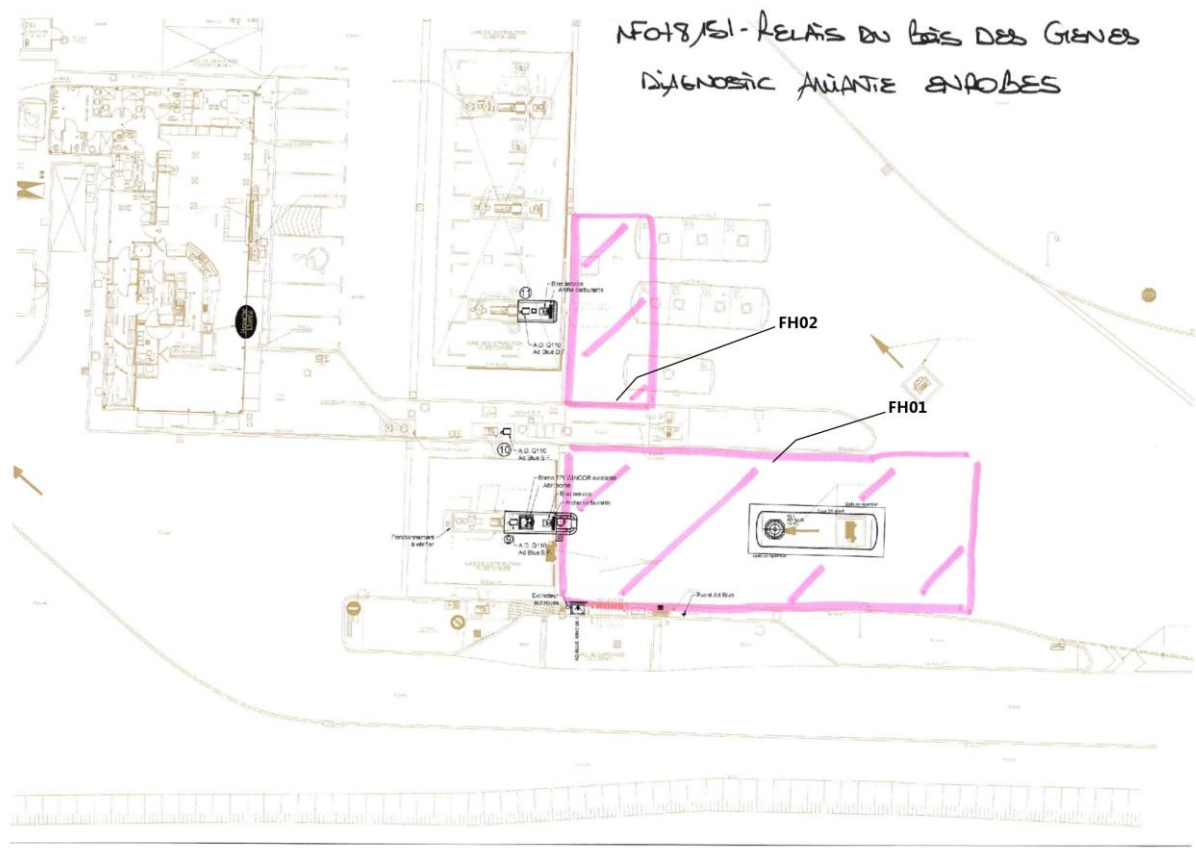
## 5. CROQUIS DE REPERAGE

Planche (croquis) de repérage technique effectué par le cabinet : ALLODIAGNOSTIC, auteur : François HERMANN

Hors Norme			0001 :			
Niveau : Extérieur			Pièces : Zone piste PL, Zone piste VL			
Localisation	n° de sondage	Description	Prélèvement	Etat de conservation	N° Prélèvement	Photo
Zone piste PL	1	<u>Identifiant:</u> 0001 <u>Réf. prélèvement:</u> 903561/FH01 <u>Réf. laboratoire:</u> IT141711-15674 <u>Description:</u> Bitume couche et sous-couche <u>Composant de la construction:</u> 10. Voies et Réseaux divers - Revêtement routier <u>Partie à sonder:</u> Bitume couche et sous-couche	Oui : Sol	absent	FH01

Zone piste VL	2	<u>Identifiant:</u> 0001 <u>Réf. prélèvement:</u> 903561/FH01 <u>Réf. laboratoire:</u> IT141711-15674 <u>Description:</u> Bitume couche et sous-couche <u>Composant de la construction:</u> 10. Voies et Réseaux divers - Revêtement routier <u>Partie à sonder:</u> Bitume couche et sous-couche	Oui : Sol	absent	FH02
