Examen visuel des surfaces traitées après travaux de traitement de matériaux et produits contenant de l'amiante – Etape 1

Le présent examen visuel, objet du présent rapport, a été réalisé conformément à la norme NF X 46-021 de septembre 2021 et l'amendement NF X 46-021/A1 de février 2024

PLACE DU DOCTEUR JOSEPH

BATIMENT : SERVICES TECHNIQUES

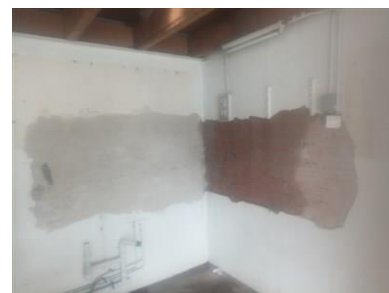
IDENTIFICATION DU SECTEUR : Zone 001

Matériaux objet du traitement: Colle de carrelage, faïence

Etat du secteur : Il n'a pas été décelé la présence de résidus de MPCA tels que fragments ou débit de flocage.

SECTEUR / ELEMENT CONSTITUTIF	CLASSE DE LA SURFACE	ABSENCE DE RESIDUS	RESIDUS INCRUSTES	RESIDUS LIBRES	RESULTAT
Secteur 1 -	B1	2 - Absence de résidus			Conforme

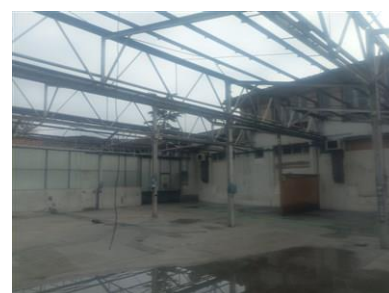
IDENTIFICATION DU SECTEUR : Zone 002

Matériaux objet du traitement: Conduit en fibres-ciment EP

Etat du secteur : Il a été décelé la présence de résidus de MPCA impliquant la non conformité de cette étape sur cette zone.

SECTEUR / ELEMENT CONSTITUTIF	CLASSE DE LA SURFACE	ABSENCE DE RESIDUS	RESIDUS INCRUSTES	RESIDUS LIBRES	RESULTAT
La totalité	B2	5 - MPCA non traité			Non Conforme

SECTEUR	PARTIES DU LOCAL	MATERIAUX	COMMENTAIRES
Zone 002	N+0 - PDD031; N+0 - PDD014 (Plancher bas)	Conduits fibres-ciment	Présence des conduits noyés dans le plancher bas du local non traités

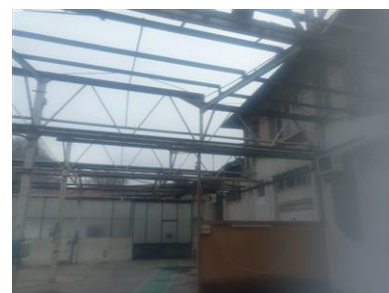
IDENTIFICATION DU SECTEUR : Zone 003

Matériaux objet du traitement: Plaques en fibres-ciment

Etat du secteur : Il n'a pas été décelé la présence de résidus de MPCA tels que fragments ou débit de flocage.

SECTEUR / ELEMENT CONSTITUTIF	CLASSE DE LA SURFACE	ABSENCE DE RESIDUS	RESIDUS INCRUSTES	RESIDUS LIBRES	RESULTAT
La totalité -	B2	1 - Absence de surface traitée			Conforme

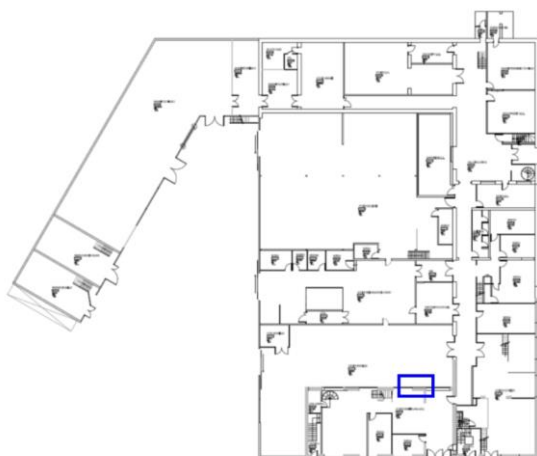
Photo non exploitable

Matériaux objet du traitement: Colle de carrelage, faïence

Etat du secteur : Il n'a pas été décelé la présence de résidus de MPCA tels que fragments ou débit de flocage.

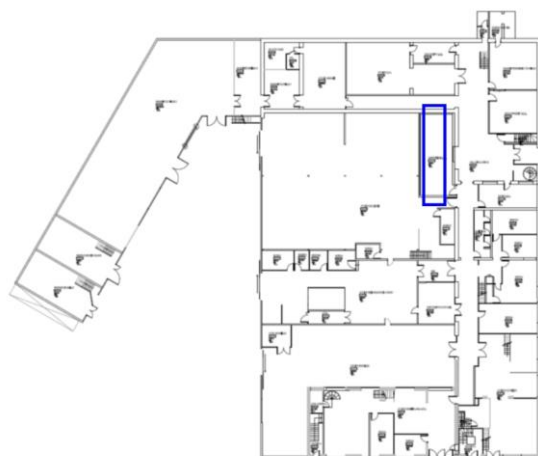
Photo non exploitable

Matériaux objet du traitement: Conduit en fibres-ciment horizontal

Etat du secteur : Il n'a pas été décelé la présence de résidus de MPCA tels que fragments ou débit de flocage.

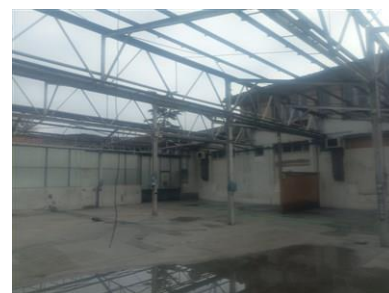
IDENTIFICATION DU SECTEUR : Zone 007

Matériaux objet du traitement: Conduits en fibres-ciment ventilation

Etat du secteur : Il n'a pas été décelé la présence de résidus de MPCA tels que fragments ou débit de flocage.

SECTEUR / ELEMENT CONSTITUTIF	CLASSE DE LA SURFACE	ABSENCE DE RESIDUS	RESIDUS INCRUSTES	RESIDUS LIBRES	RESULTAT
La totalité -	B2	2 - Absence de résidus			Conforme
