DIAGNOSTIC AMIANTE AVANT TRAVAUX

N° de dossier : 2024-15-DAAT ERP- TJ-CA ROUEN

Type de bien : Bâtiments Publics Tribunal
Référence cadastrale : BH 170
Fonction principale du bâtiment : Non résidentiel
Date du permis de construire (à défaut année de construction) : Avant 1948
Si Partielle : Description des zones ou parties d'ouvrage ou de bâtiments concernées :
COUR D'APPEL : Zone 2 RDC, Zone 3 RDC, Zone 4 RDC, Zone 4 R+1, Zone 5 R+1, Zone 6 R+1
TRIBUNAL JUDICIAIRE : Zone 4 RDC, Zone 5 RDC, Zone 7 R+1, Zone 8 R+1, Zone 10 R+1, Zone 11 R+1, Escalier R+1, Escalier R+1-R+2, Pièces pour Ascenseur.
Prélèvements pour mise en accessibilité ERP

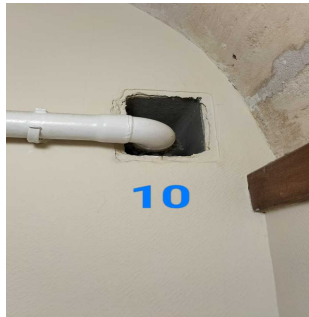
Mur C' : Sanitaires 2 (Privé) Zone 5 RDC	Ventilation-Gaine	Conduit	10	Reconnaissance visuelle	OUI		Non requis

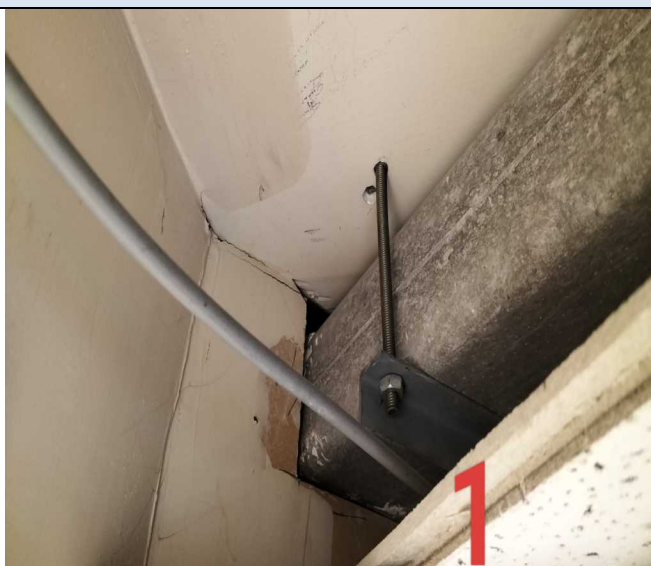
Photographie n°1 Zone 2 RDC Cour d'Appel

Conduit Fibrociment AMIANTE Plénum

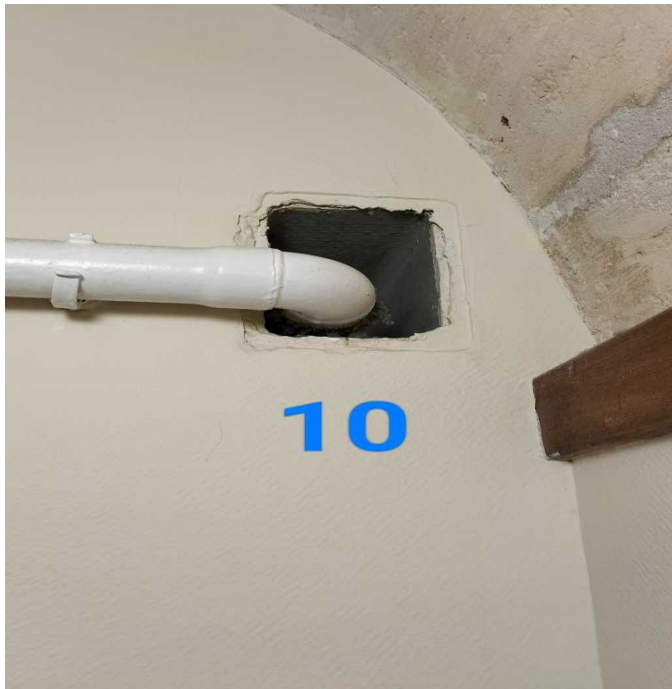
Mur D'	Sol 2
Photographie n°10 Zone 5 Sanitaires 2 (Privé) RDC TJ	Photographie n°11 Zone 7 Salle d'Audience 101 R+1 TJ

Mur C' Conduit fibrociment Amiante	Sol

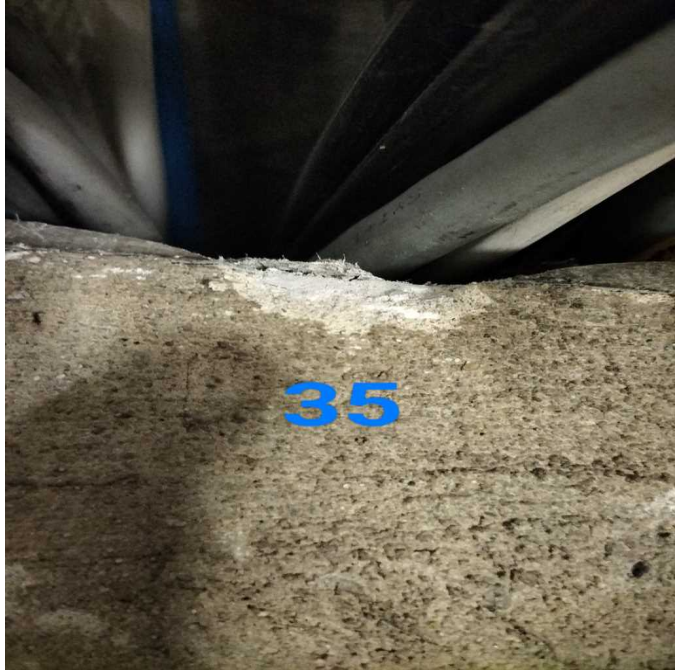
Photographie n°34 Pièce destinée pour Ascenseur R+2	Photographie n°35 Ascenseur Sous-sol (Local Archives)

Après analyse en laboratoire			
Description	Localisation	Prélèvement	Etat (si requis)
Conduit fibrociment (passage conduits électriques)	Mur : Ascenseur Sous-sol (Local archives)	35

Sol	Mur Conduit Fibrociment AMIANTE
