## Dossier de diagnostics techniques

Rapport de mission de repérage des matériaux et produits contenant de l'amiante avant réalisation de travaux

Référence AMITRAV-E7913151-2501-V1 1 décembre 2025

| Adresse | 50 Avenue de Bretagne - Bat A - toitures - 76100 ROUEN |

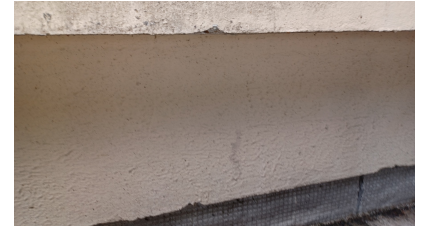
Prélèvement P001  
Pièce 1er étage - Toiture terrasse N1  
Localisation Mur soubassement  
Matériaux Enduits extérieurs (projetés, lissés ou talochés), Peintures sur béton  
Date 25 septembre 2025  
Résultat Absence d'amiante  
Commentaire

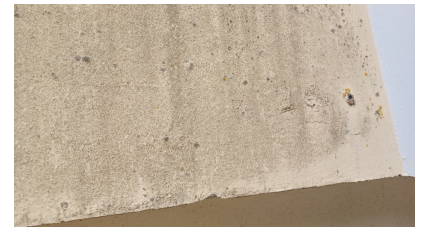
Prélèvement P002  
Pièce 1er étage - Toiture terrasse N1  
Localisation Mur Beige  
Matériaux Enduits extérieurs (projetés, lissés ou talochés), Peintures sur béton  
Date 25 septembre 2025  
Résultat Absence d'amiante  
Commentaire

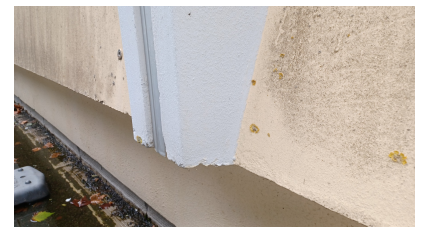
Prélèvement P003  
Pièce 1er étage - Toiture terrasse N1  
Localisation Mur Gris  
Matériaux Enduits extérieurs (projetés, lissés ou talochés), Peintures sur béton  
Date 25 septembre 2025  
Résultat Absence d'amiante  
Commentaire

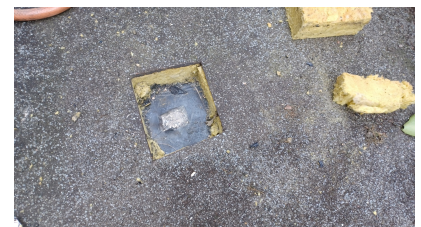
Prélèvement P004  
Pièce 1er étage - Toiture terrasse N1  
Localisation Sol  
Matériaux Parties planes : revêtements bitumineux (bandes, lés)  
Date 25 septembre 2025  
Résultat Absence d'amiante  
Commentaire

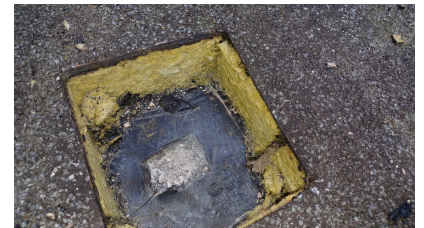
Prélèvement P007

Pièce 1er étage - Toiture terrasse N1

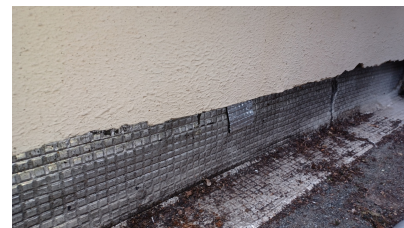
Prélèvement P009  
Pièce 1er étage - Toiture terrasse N1  
Localisation Mur  
Matériaux Béton, Colles, Relevés : revêtements bitumineux (bandes, lés)  
Date 25 septembre 2025  
Résultat Absence d'amiante  
Commentaire

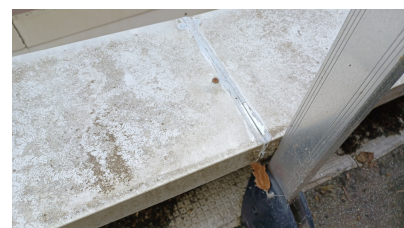
Prélèvement P010  
Pièce 1er étage - Toiture terrasse N1  
Localisation Couvertine  
Matériaux Joints d'étanchéité  
Date 25 septembre 2025  
Résultat Absence d'amiante  
Commentaire

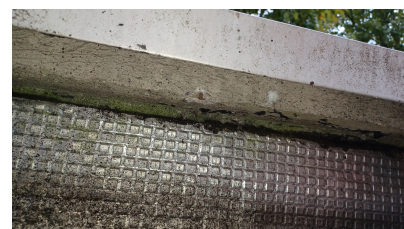
Prélèvement P011  
Pièce 1er étage - Toiture terrasse N1  
Localisation Muret  
Matériaux Enduits extérieurs (projetés, lissés ou talochés), Peintures sur béton  
Date 25 septembre 2025  
Résultat Présence d'amiante  
Commentaire

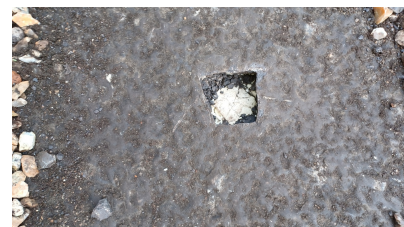
Prélèvement P012  
Pièce 2ème étage - Toiture terrasse N2-1  
Localisation Sol  
Matériaux Parties planes : pare-vapeur, Parties planes ou relevés : complexes asphaltés  
Date 25 septembre 2025  
Résultat Absence d'amiante  
Commentaire

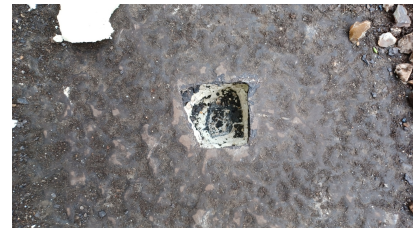
Prélèvement P014  
Pièce 2ème étage - Toiture terrasse N2-1  
Localisation Sol sur dalle béton  
Matériaux Colles, Parties planes : écrans de semi indépendance  
Date 25 septembre 2025  
Résultat Absence d'amiante  
Commentaire

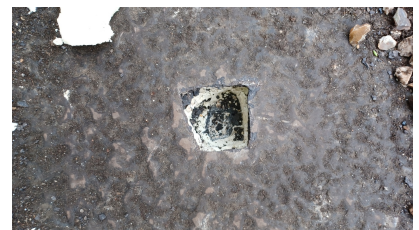
Prélèvement P015  
Pièce 2ème étage - Toiture terrasse N2-1  
Localisation Sol - dalle  
Matériaux Béton, Colles  
Date 25 septembre 2025  
Résultat Absence d'amiante  
Commentaire

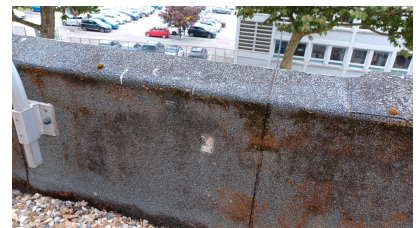
Prélèvement P016  
Pièce 2ème étage - Toiture terrasse N2-1  
Localisation Acrotères  
Matériaux Béton, Colles, Relevés : revêtements bitumineux (bandes, lés)  
Date 25 septembre 2025  
Résultat Absence d'amiante  
Commentaire

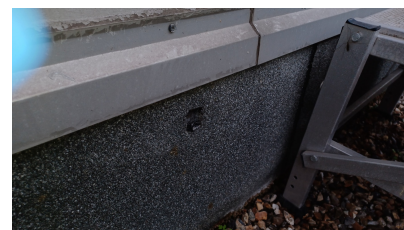
Prélèvement P017  
Pièce 2ème étage - Toiture terrasse N2-1  
Localisation Mur  
Matériaux Béton, Colles, Relevés : revêtements bitumineux (bandes, lés)  
Date 25 septembre 2025  
Résultat Absence d'amiante  
Commentaire

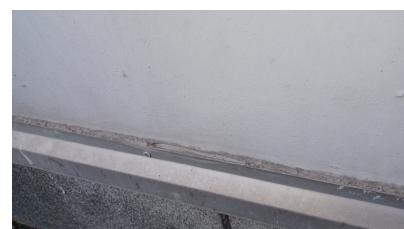
Prélèvement P019  
Pièce 2ème étage - Toiture terrasse N2-1  
Localisation Mur - Bande solin  
Matériaux Joints d'étanchéité  
Date 25 septembre 2025  
Résultat Absence d'amiante  
Commentaire

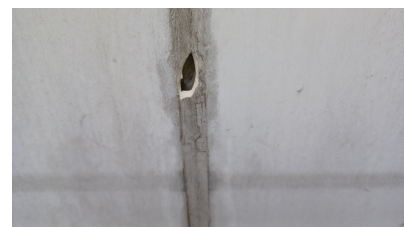
Prélèvement P020  
Pièce 2ème étage - Toiture terrasse N2-1  
Localisation Mur - Dilatation  
Matériaux Joints de dilatation et compribande  
Date 25 septembre 2025  
Résultat Absence d'amiante  
Commentaire

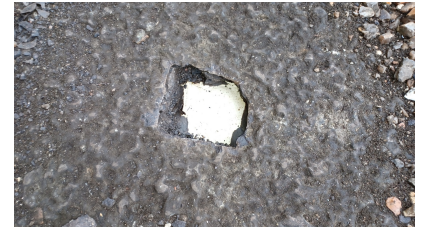
Prélèvement P021  
Pièce 2ème étage - Toiture terrasse N2-1  
Localisation Sol  
Matériaux Parties planes : pare-vapeur, Parties planes ou relevés : complexes asphaltés  
Date 25 septembre 2025  
Résultat Absence d'amiante  
Commentaire

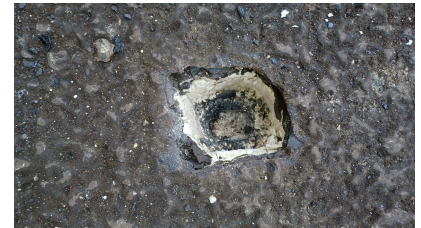
Prélèvement P022  
Pièce 2ème étage - Toiture terrasse N2-1  
Localisation Sol - isolant  
Matériaux Parties planes : pare-vapeur, Polystyrène  
Date 25 septembre 2025  
Résultat Absence d'amiante  
Commentaire

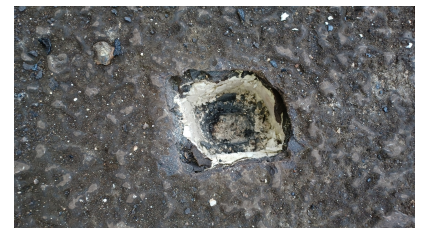
Prélèvement P023  
Pièce 2ème étage - Toiture terrasse N2-1  
Localisation Sol sur dalle béton  
Matériaux Colles, Parties planes : écrans de semi indépendance  
Date 25 septembre 2025  
Résultat Absence d'amiante  
Commentaire

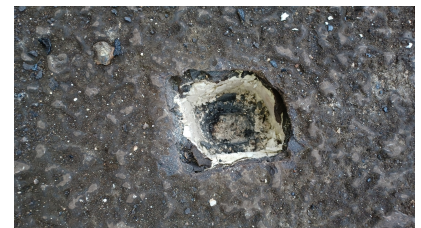
Prélèvement P024  
Pièce 2ème étage - Toiture terrasse N2-1  
Localisation Sol - dalle  
Matériaux Béton, Colles  
Date 25 septembre 2025  
Résultat Absence d'amiante  
Commentaire

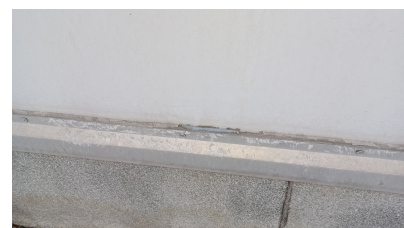
Prélèvement P026  
Pièce 2ème étage - Toiture terrasse N2-1  
Localisation Mur - Bande solin  
Matériaux Joints d'étanchéité  
Date 25 septembre 2025  
Résultat Absence d'amiante  
Commentaire

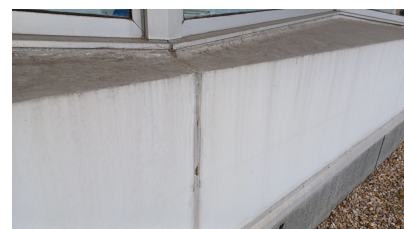
Prélèvement P027  
Pièce 2ème étage - Toiture terrasse N2-1  
Localisation Mur - Dilatation  
Matériaux Joints de dilatation et compribande  
Date 25 septembre 2025  
Résultat Absence d'amiante  
Commentaire

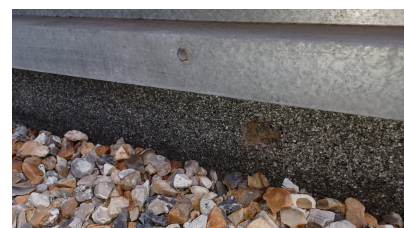
Prélèvement P028  
Pièce 2ème étage - Toiture terrasse N2-1  
Localisation Skydom métal  
Matériaux Relevés : revêtements bitumineux (bandes, lés) et isolant  
Date 25 septembre 2025  
Résultat Absence d'amiante  
Commentaire

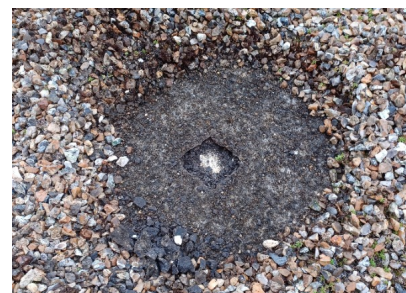
Prélèvement P029  
Pièce 2ème étage - Toiture terrasse N2-2  
Localisation Sol  
Matériaux Parties planes : pare-vapeur ZPSO P012, Parties planes ou relevés : complexes asphaltés ZPSO P012  
Date 25 septembre 2025  
Résultat Absence d'amiante  
Commentaire

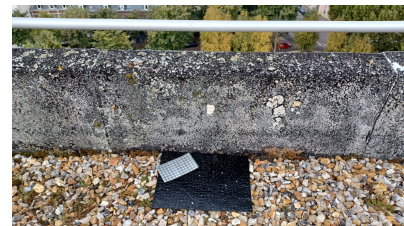
Résultat Présence d'amiante (matériaux concernés : Colles ZPSO P016, Enduits lissés-talochés, Relevés : revêtements bitumineux (bandes, lés) ZPSO P016)

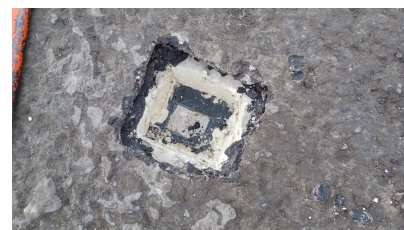
Prélèvement P037  
Pièce 8ème étage - Terrasse N8- 1 et 2  
Localisation Sol sur dalle  
Matériaux Colles, Parties planes : écrans de semi indépendance  
Date 25 septembre 2025  
Résultat Absence d'amiante  
Commentaire

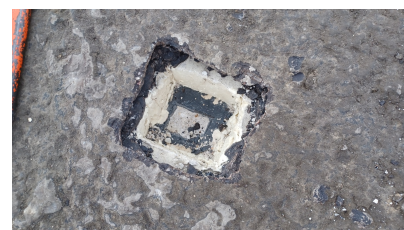
Prélèvement P038  
Pièce 8ème étage - Terrasse N8- 1 et 2  
Localisation Sol - dalle  
Matériaux Béton, Colles  
Date 25 septembre 2025  
Résultat Absence d'amiante  
Commentaire

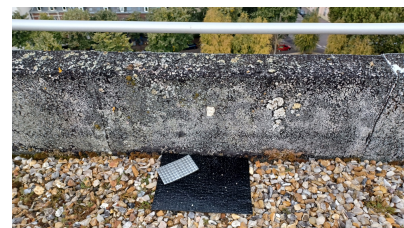
Prélèvement P039  
Pièce 8ème étage - Terrasse N8- 1 et 2  
Localisation Acrotères  
Matériaux Béton, Colles, Enduits lissés-talochés, Relevés : revêtements bitumineux (bandes, lés)  
Date 25 septembre 2025  
Résultat Présence d'amiante (matériaux concernés : Colles, Enduits lissés-talochés, Relevés : revêtements bitumineux (bandes, lés))  
Commentaire

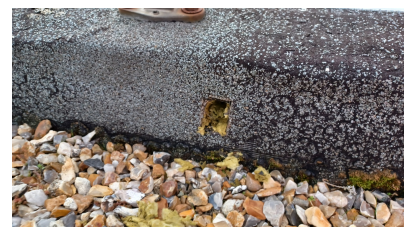
Prélèvement P040  
Pièce 8ème étage - Terrasse N8- 1 et 2  
Localisation Acrotères sur Patio  
Matériaux Béton, Colles, Isolant, Relevés : revêtements bitumineux (bandes, lés)  
Date 25 septembre 2025  
Résultat Absence d'amiante  
Commentaire

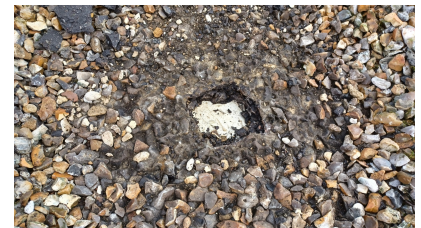
Prélèvement P042  
Pièce 8ème étage - Terrasse N8- 1 et 2  
Localisation Sol  
Matériaux Parties planes : pare-vapeur, Parties planes ou relevés : complexes asphaltés  
Date 25 septembre 2025  
Résultat Absence d'amiante  
Commentaire

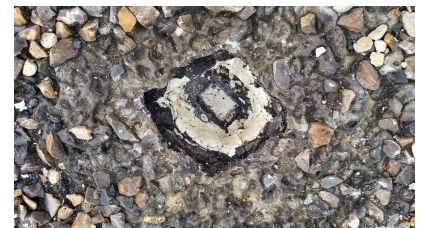
Prélèvement P043  
Pièce 8ème étage - Terrasse N8- 1 et 2  
Localisation Sol - isolant  
Matériaux Parties planes : pare-vapeur, Polystyrène  
Date 25 septembre 2025  
Résultat Absence d'amiante  
Commentaire

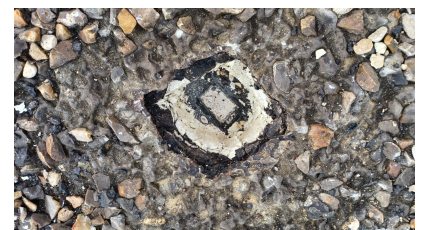
Prélèvement P044  
Pièce 8ème étage - Terrasse N8- 1 et 2  
Localisation Sol sur dalle  
Matériaux Colles, Parties planes : écrans de semi indépendance  
Date 25 septembre 2025  
Résultat Absence d'amiante  
Commentaire

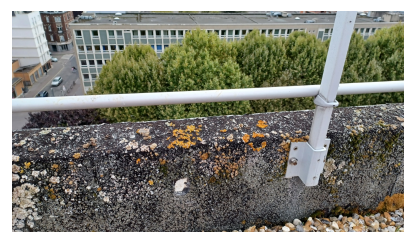
Résultat Présence d'amiante (matériaux concernés : Colles, Enduits lissés-talochés, Relevés : revêtements bitumineux (bandes, lés))

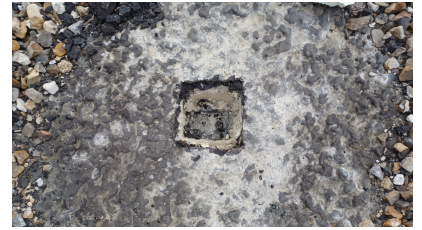
Prélèvement P049  
Pièce 8ème étage - Terrasse N9- 1, N9- 2 et N9- 3  
Localisation Sol  
Matériaux Parties planes : pare-vapeur, Parties planes ou relevés : complexes asphaltés  
Date 25 septembre 2025  
Résultat Absence d'amiante  
Commentaire

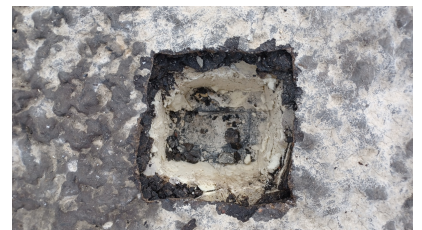
Prélèvement P050  
Pièce 8ème étage - Terrasse N9- 1, N9- 2 et N9- 3  
Localisation Sol - isolant  
Matériaux Parties planes : pare-vapeur, Polystyrène  
Date 25 septembre 2025  
Résultat Absence d'amiante  
Commentaire

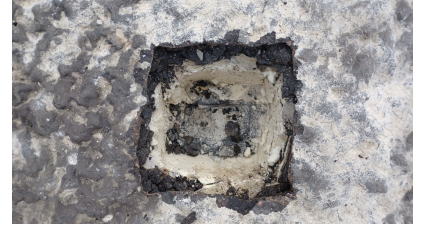
Prélèvement P051  
Pièce 8ème étage - Terrasse N9- 1, N9- 2 et N9- 3  
Localisation Sol sur dalle  
Matériaux Colles, Parties planes : écrans de semi indépendance  
Date 25 septembre 2025  
Résultat Absence d'amiante  
Commentaire

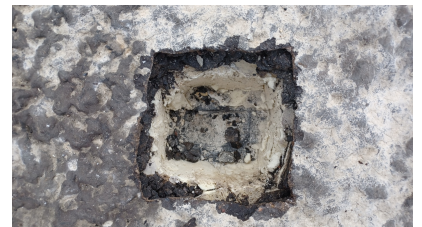
Prélèvement P052  
Pièce 8ème étage - Terrasse N9- 1, N9- 2 et N9- 3  
Localisation Sol - dalle  
Matériaux Béton, Colles  
Date 25 septembre 2025  
Résultat Absence d'amiante  
Commentaire

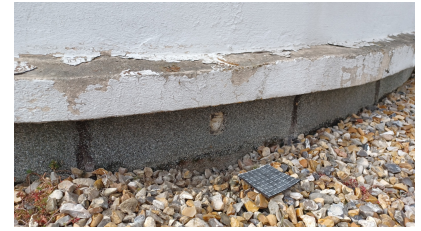
Prélèvement P053  
Pièce 8ème étage - Terrasse N9- 1, N9- 2 et N9- 3  
Localisation Acrotères  
Matériaux Béton, Colles, Relevés : revêtements bitumineux (bandes, lés)  
Date 25 septembre 2025  
Résultat Absence d'amiante  
Commentaire

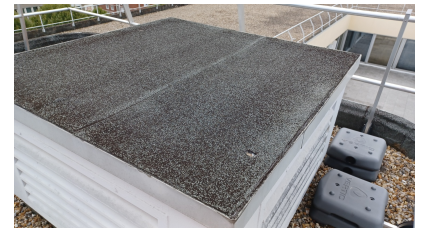
Prélèvement P054  
Pièce 8ème étage - Terrasse N9- 1, N9- 2 et N9- 3  
Localisation Aérateur - toit  
Matériaux Parties planes : écrans de semi indépendance  
Date 25 septembre 2025  
Résultat Absence d'amiante  
Commentaire

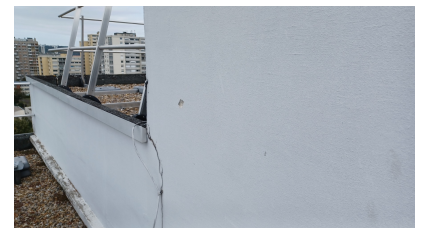
Prélèvement P056  
Pièce 8ème étage - Terrasse N9- 1, N9- 2 et N9- 3  
Localisation Murs  
Matériaux Enduits extérieurs (projetés, lissés ou talochés), Peintures sur béton  
Date 25 septembre 2025  
Résultat Présence d'amiante  
Commentaire

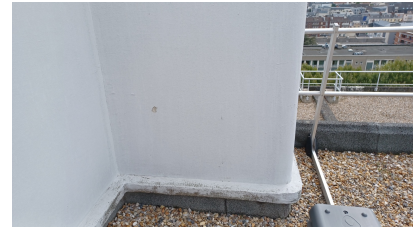
Prélèvement P057  
Pièce 8ème étage - Terrasse N9- 1, N9- 2 et N9- 3  
Localisation Conduit  
Matériaux Enduits extérieurs (projetés, lissés ou talochés), Peintures sur béton  
Date 25 septembre 2025  
Résultat Présence d'amiante  
Commentaire

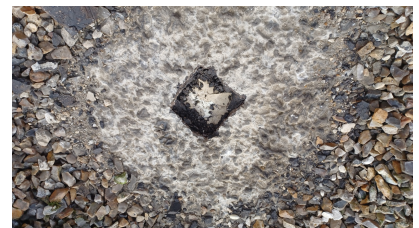
Prélèvement P058  
Pièce 8ème étage - Terrasse N9- 1, N9- 2 et N9- 3  
Localisation Sol  
Matériaux Parties planes : pare-vapeur, Parties planes ou relevés : complexes asphaltés  
Date 25 septembre 2025  
Résultat Absence d'amiante  
Commentaire

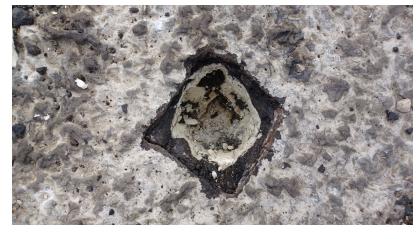
Prélèvement P059  
Pièce 8ème étage - Terrasse N9- 1, N9- 2 et N9- 3  
Localisation Sol - isolant  
Matériaux Parties planes : pare-vapeur, Polystyrène  
Date 25 septembre 2025  
Résultat Absence d'amiante  
Commentaire

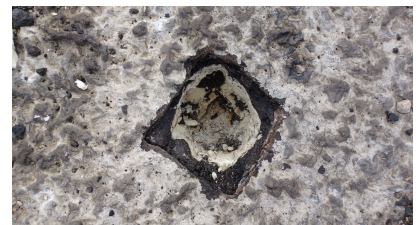
Prélèvement P060  
Pièce 8ème étage - Terrasse N9- 1, N9- 2 et N9- 3  
Localisation Sol sur dalle  
Matériaux Colles, Parties planes : écrans de semi indépendance  
Date 25 septembre 2025  
Résultat Absence d'amiante  
Commentaire

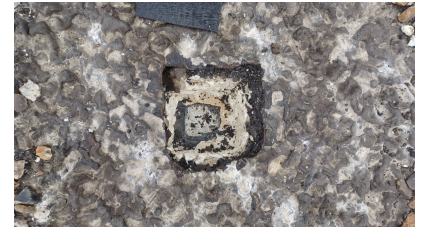
Prélèvement P065  
Pièce 8ème étage - Terrasse N9- 1, N9- 2 et N9- 3  
Localisation Sol sur dalle  
Matériaux Colles, Parties planes : écrans de semi indépendance  
Date 25 septembre 2025  
Résultat Absence d'amiante  
Commentaire

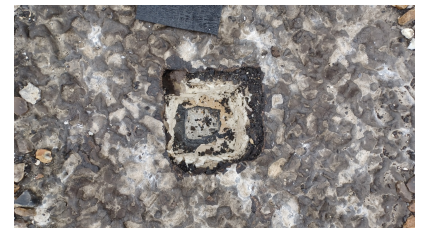
Prélèvement P066  
Pièce 8ème étage - Terrasse N9- 1, N9- 2 et N9- 3  
Localisation Sol - dalle  
Matériaux Béton, Colles  
Date 25 septembre 2025  
Résultat Absence d'amiante  
Commentaire

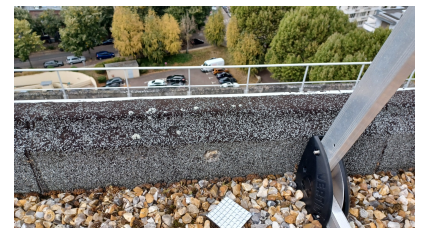
Prélèvement P067  
Pièce 8ème étage - Terrasse N9- 1, N9- 2 et N9- 3  
Localisation Acrotères  
Matériaux Béton, Colles, Relevés : revêtements bitumineux (bandes, lés)  
Date 25 septembre 2025  
Résultat Absence d'amiante  
Commentaire

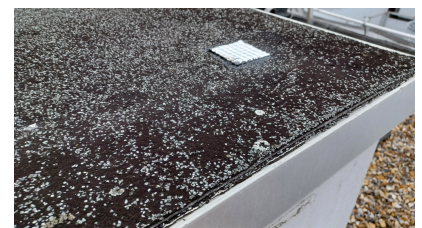
Prélèvement P068  
Pièce 8ème étage - Terrasse N9- 1, N9- 2 et N9- 3  
Localisation Aérateur - toit  
Matériaux Parties planes : écrans de semi indépendance  
Date 25 septembre 2025  
Résultat Absence d'amiante  
Commentaire

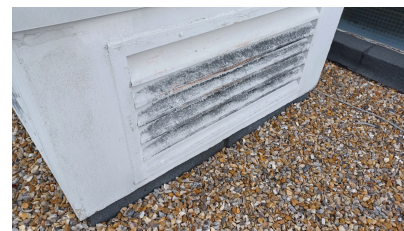
Prélèvement P069  
Pièce 8ème étage - Terrasse N9- 1, N9- 2 et N9- 3  
Localisation Aérateur  
Matériaux Enduits extérieurs (projetés, lissés ou talochés), Peintures sur béton  
Date 25 septembre 2025  
Résultat Présence d'amiante  
Commentaire

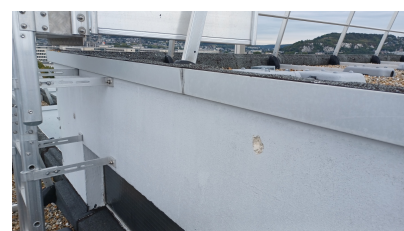
Prélèvement P070  
Pièce 8ème étage - Terrasse N9- 1, N9- 2 et N9- 3  
Localisation Murs  
Matériaux Enduits extérieurs (projetés, lissés ou talochés), Peintures sur béton  
Date 25 septembre 2025  
Résultat Présence d'amiante  
Commentaire

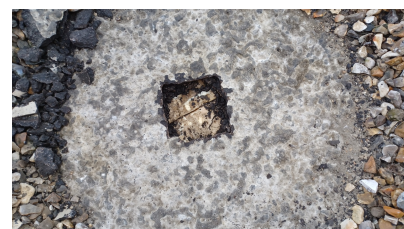
Prélèvement P071  
Pièce 8ème étage - Terrasse N9- 4 et N9- 5  
Localisation Sol  
Matériaux Parties planes : pare-vapeur ZPSO P049, Parties planes ou relevés : complexes asphaltés ZPSO P049  
Date 25 septembre 2025  
Résultat Absence d'amiante  
Commentaire

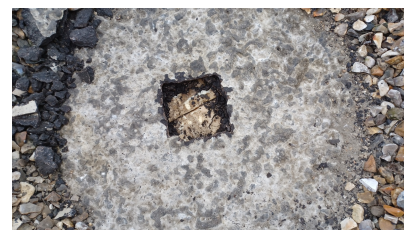
Prélèvement P073  
Pièce 8ème étage - Terrasse N9- 4 et N9- 5  
Localisation Sol sur dalle  
Matériaux Colles ZPSO P051, Parties planes : écrans de semi indépendance ZPSO P051  
Date 25 septembre 2025  
Résultat Absence d'amiante  
Commentaire

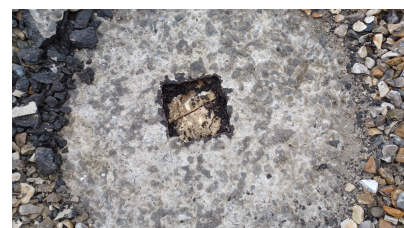
Prélèvement P074  
Pièce 8ème étage - Terrasse N9- 4 et N9- 5  
Localisation Sol - dalle  
Matériaux Béton, Colles ZPSO P052  
Date 25 septembre 2025  
Résultat Absence d'amiante  
Commentaire

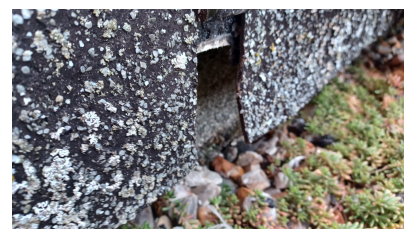
Prélèvement P075  
Pièce 8ème étage - Terrasse N9- 4 et N9- 5  
Localisation Acrotères  
Matériaux Béton, Colles ZPSO P053, Relevés : revêtements bitumineux (bandes, lés) ZPSO P053  
Date 25 septembre 2025  
Résultat Absence d'amiante  
Commentaire

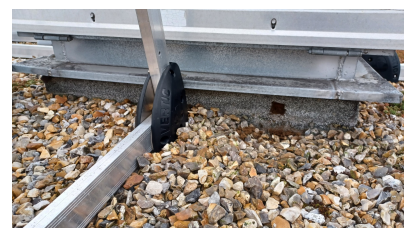
Prélèvement P076  
Pièce 8ème étage - Terrasse N9- 4 et N9- 5  
Localisation Skydom  
Matériaux Relevés : revêtements bitumineux (bandes, lés) et isolant  
Date 25 septembre 2025  
Résultat Absence d'amiante  
Commentaire

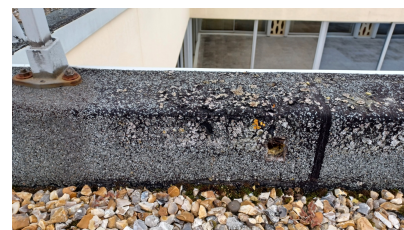
Prélèvement P077  
Pièce 8ème étage - Terrasse N8- 1 et 2  
Localisation Acrotères sur Patio  
Matériaux Béton, Colles, Isolant, Relevés : revêtements bitumineux (bandes, lés)  
Date 25 septembre 2025  
Résultat Absence d'amiante  
Commentaire

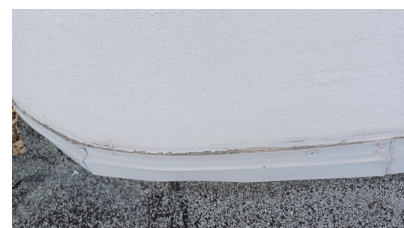
Prélèvement P078  
Pièce 8ème étage - Terrasse N8- 1 et 2  
Localisation Solin métallique  
Matériaux Joints d'étanchéité  
Date 25 septembre 2025  
Résultat Absence d'amiante  
Commentaire

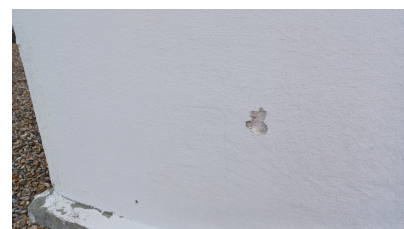
Prélèvement P079  
Pièce 8ème étage - Terrasse N8- 1 et 2  
Localisation Murs  
Matériaux Enduits extérieurs (projetés, lissés ou talochés), Peintures sur béton  
Date 25 septembre 2025  
Résultat Présence d'amiante  
Commentaire

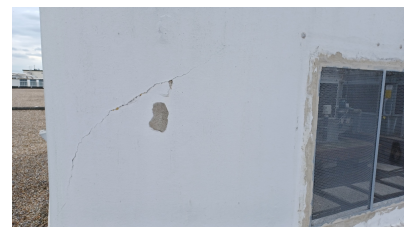
Prélèvement P080  
Pièce 8ème étage - Terrasse N8- 1 et 2  
Localisation Murs  
Matériaux Enduits extérieurs (projetés, lissés ou talochés), Peintures sur béton  
Date 25 septembre 2025  
Résultat Présence d'amiante  
Commentaire

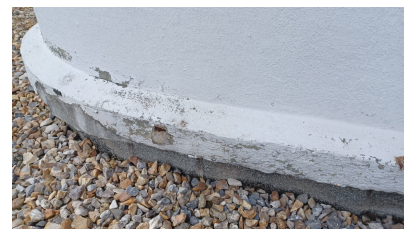
Prélèvement P082  
Pièce 8ème étage - Terrasse N8- 1 et 2  
Localisation Conduit  
Matériaux Enduits extérieurs (projetés, lissés ou talochés) ZPSO P057, Peintures sur béton ZPSO P057  
Date 25 septembre 2025  
Résultat Présence d'amiante  
Commentaire

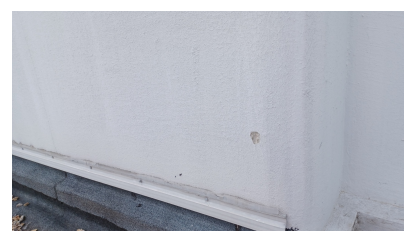
Prélèvement P083  
Pièce 8ème étage - Terrasse N8- 1 et 2  
Localisation Murs  
Matériaux Enduits extérieurs (projetés, lissés ou talochés), Peintures sur béton  
Date 25 septembre 2025  
Résultat Présence d'amiante  
Commentaire

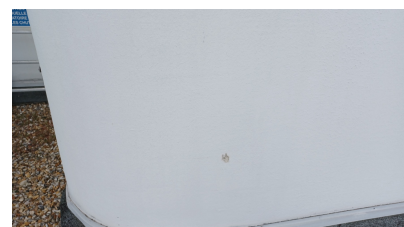
Prélèvement P084  
Pièce 8ème étage - Terrasse N8- 1 et 2  
Localisation Murs  
Matériaux Enduits extérieurs (projetés, lissés ou talochés), Peintures sur béton  
Date 25 septembre 2025  
Résultat Présence d'amiante  
Commentaire

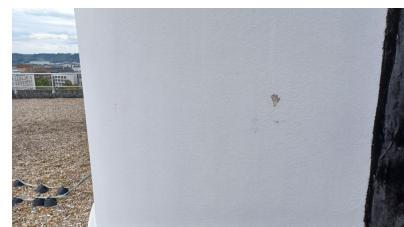
Prélèvement P085  
Pièce 8ème étage - Terrasse N8- 1 et 2  
Localisation Renvois d'eaux bas de murs  
Matériaux Enduits extérieurs (projetés, lissés ou talochés), Peintures sur béton  
Date 25 septembre 2025  
Résultat Présence d'amiante  
Commentaire

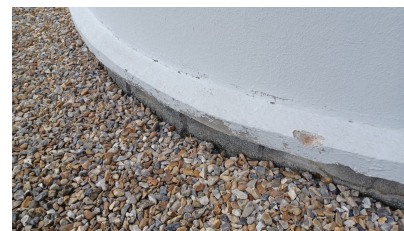
Prélèvement P086  
Pièce 8ème étage - Terrasse N9- 4 et N9- 5  
Localisation Murs  
Matériaux Enduits extérieurs (projetés, lissés ou talochés), Peintures sur béton  
Date 25 septembre 2025  
Résultat Présence d'amiante  
Commentaire

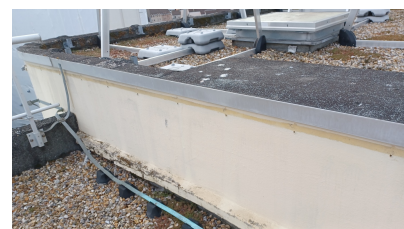
Prélèvement P088  
Pièce 8ème étage - Terrasse N9- 4 et N9- 5  
Localisation Renvois d'eaux bas de mur  
Matériaux Enduits extérieurs (projetés, lissés ou talochés), Peintures sur béton  
Date 25 septembre 2025  
Résultat Présence d'amiante  
Commentaire

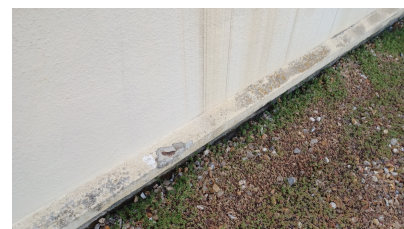
Prélèvement P089  
Pièce 8ème étage - Terrasse N9- 4 et N9- 5  
Localisation Renvois d'eaux bas de mur  
Matériaux Enduits extérieurs (projetés, lissés ou talochés), Peintures sur béton  
Date 25 septembre 2025  
Résultat Présence d'amiante  
Commentaire

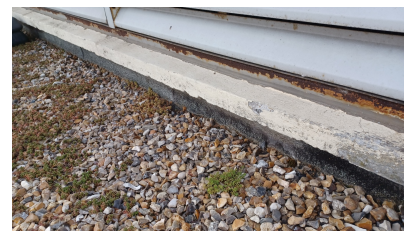
Prélèvement P090  
Pièce 8ème étage - Terrasse N9- 4 et N9- 5  
Localisation Grille Aération  
Matériaux Joints d'étanchéité  
Date 25 septembre 2025  
Résultat Absence d'amiante  
Commentaire

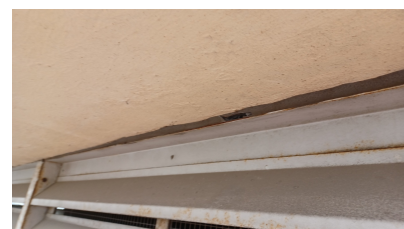
Prélèvement P092  
Pièce 8ème étage - Terrasse N9- 4 et N9- 5  
Localisation Grille Aération  
Matériaux Dispositifs anti condensation (peintures, films, etc.)  
Date 25 septembre 2025  
Résultat Absence d'amiante  
Commentaire

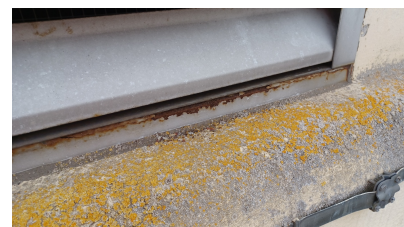
Prélèvement P093  
Pièce 8ème étage - Terrasse N9- 4 et N9- 5  
Localisation Grille Aération  
Matériaux Dispositifs anti condensation (peintures, films, etc.)  
Date 25 septembre 2025  
Résultat Absence d'amiante  
Commentaire

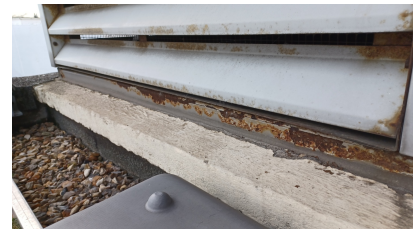
Prélèvement P094  
Pièce 8ème étage - Terrasse N9- 4 et N9- 5  
Localisation Sous face de toiture N9- 5  
Matériaux Enduits extérieurs (projetés, lissés ou talochés), Peintures sur béton  
Date 25 septembre 2025  
Résultat Présence d'amiante  
Commentaire
