Rapport de recherche de polluants dans les revêtements routiers ou bitumineux

Numéro de dossier : EPFBR3_02_20250402_23-29048-1_BATIMENTC_CAROT
Norme employée : Absence de norme de référence
Date du repérage : 18/09/2025
Heure d'arrivée : 08 h 30
Date émission : 30/09/2025

Adresse : **BATIMENT C
MAISON D'HABITATION
2 PLACE DE L'EGLISE
29510 EDERN**

Référence cadastrale : **F0855**
Périmètre de repérage : **ENROBES**

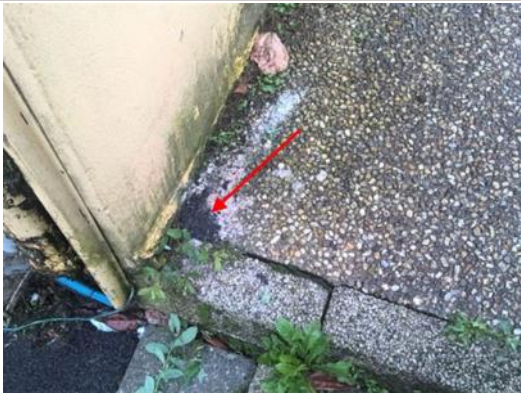
Réf. carotte	Localisation	Epaisseur (cm)	Photo	Couches	Conclusion amiante	Conclusion HAP	Conclusion HCT
Carotte 01	Voie : S/O PR / Pos : S/O Géo. X : S/O Géo. Y : S/O Précision : S/O	4 cm

Réf. : Couche 01 Descriptif : Trottoir Epaisseur : 4	Absence	<50 mg/kg	S/O
Carotte 02	Voie : S/O PR / Pos : S/O Géo. X : S/O Géo. Y : S/O Précision : S/O	4 cm

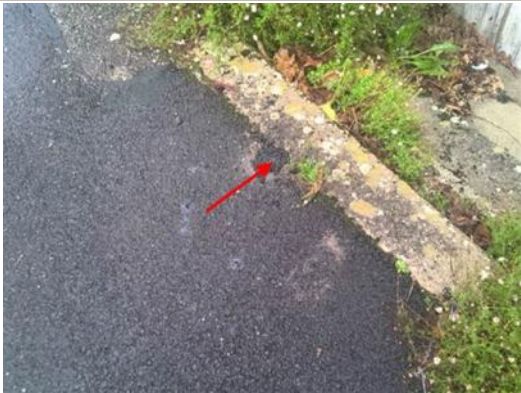
Réf. : Couche 01 Descriptif : Raccord Epaisseur : 4	Absence	<50 mg/kg	S/O

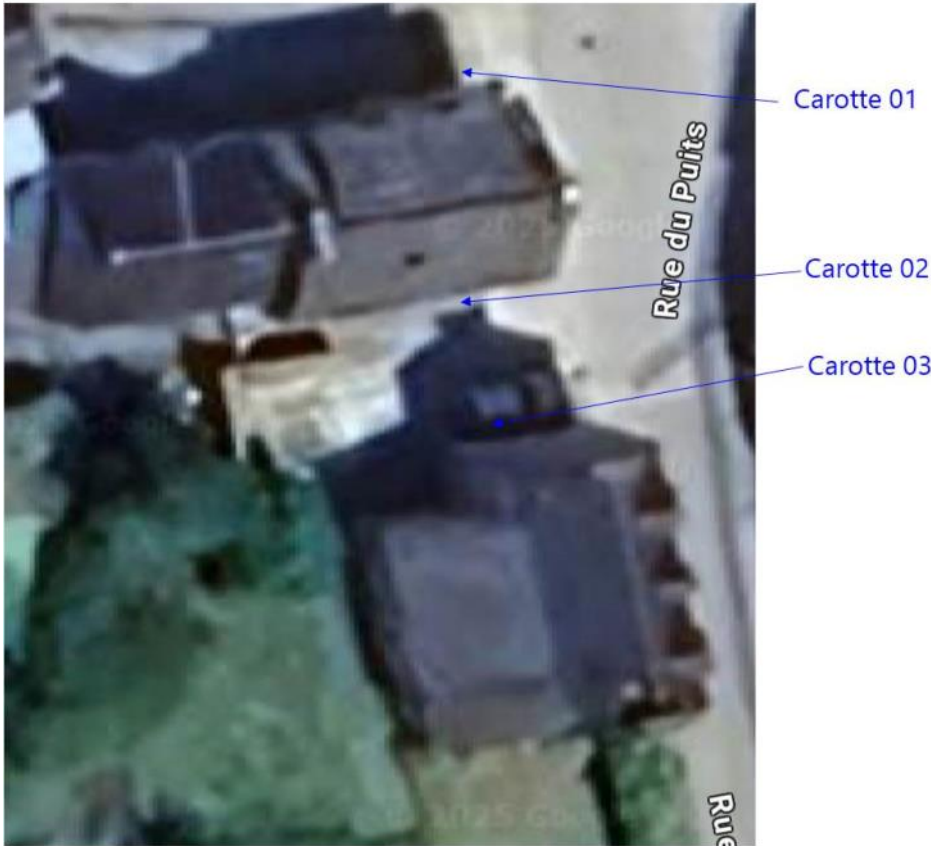
C.4. Planches de repérage

Annexe au rapport : EPFBR3_02_20250402_23-29048-1_BATIMENTC_CAROT				Croquis 1 / 1	
Propriétaire : EPF Bretagne 14, Avenue Henri Fréville - CS90721- 35207 RENNES	Bien : BATIMENT C MAISON D'HABITATION 2 PLACE DE L'EGLISE 29510 EDERN	Etabli par : HELORET Franck Société : AED Groupe Le : 30/09/2025	Version : V01 du : 30/09/2025		Prélèvement présentant de l'amiante à l'analyse et matériau correspondant
					Prélèvement ne présentant pas d'amiante à l'analyse
					Matériau contenant de l'amiante (sur décision de l'opérateur)
