Constat de l'état parasitaire dans les immeubles bâtis ou non bâtis

Numéro de dossier : EPFBR3_02_20250402_23-29048-1_BATIMENT_A_DEML
Norme employée : AFNOR NF P03-200 (Version de mai 2016)
Date du repérage : 16/04/2025
Heure d'arrivée : 09 h 00
Durée du repérage : 06 h 00
Date émission : 28/05/2025

Adresse : **BATIMENT A
MAISON D'HABITATION
2 RUE DU Puits
29510 EDERN**

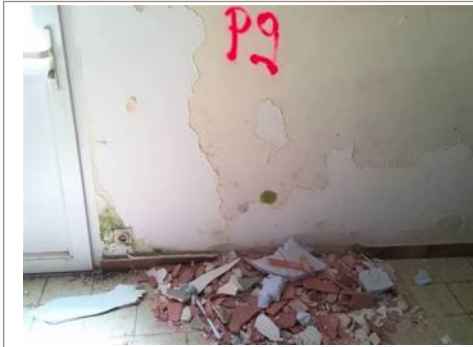
Localisation : RDC - SdB; RDC - WC; RDC - Dgt; RDC - Cuisine; RDC - Pièce 1; RDC - Entrée; RDC - Pièce 2; RDC - S/escalier; RDC - Rangement; RDC - Entrée 2; RDC - Escalier; RDC - Escalier 2
Parasite : Moisissures
Indices :

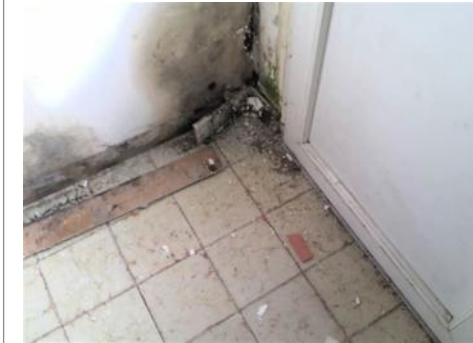
Localisation : RDC - Cuisine
Parasite : Moisissures
Indices : Bois dégradé, Bois décoloré

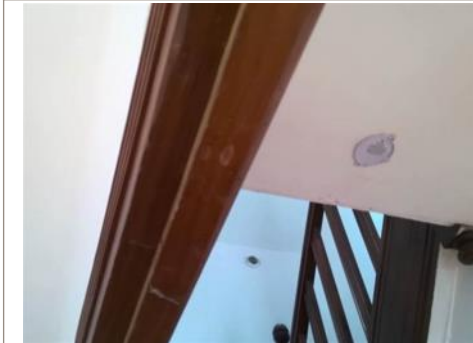
Plinthes - bois et peinture	-	-	-
	Fenêtre - PVC et brut	-	-	-
	Porte - bois et Vernis	-	-	-
Étage 1 - Cuisine; Étage 1 - Pièce; Étage 1 - Salon	Dormant de porte - bois et vernis	-	Indice d'infestation de grosses vrillettes : Présence de trous de sortie	-

Localisation : Étage 1 - Cuisine; Étage 1 - Pièce; Étage 1 - Salon
Parasite : Grosses vrillettes
Indices : Présence de trous de sortie

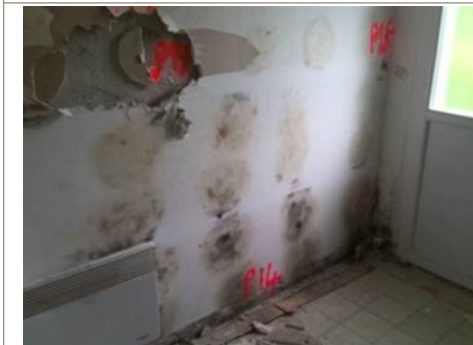
Parties d'immeubles bâties ou non bâties visitées	Ouvrages, parties d'ouvrages et éléments examinés	Résultats des constatations termites	Résultats des constatations des insectes à larves xylophages	Résultats des constatations des champignons lignivores
Étage 2 - Chambre 2	Sol - parquet et Vernis	-	-	-
	Mur - plâtre et peinture	-	-	-
	Plafond - plâtre et peinture	-	-	-
	Plinthes - bois et peinture	-	-	-
	Fenêtre - PVC et brut	-	-	-
	Porte - bois et Vernis	-	-	-
	Dormant de porte - bois et vernis	-	-	-
Étage 2 - Comble	Sol - bois et brut	-	-	-
	Mur - béton et brut	-	-	-
	Plafond - bois et brut	-	-	-
	Charpente - bois et brut	-	-	-
Comble - Comble	Sol - bois et brut	-	-	-
	Mur - béton et brut	-	-	-
	Plafond - bois et brut	-	-	-
	Charpente - bois et brut	-	-	-
RDC - Cuisine	Mur placo	-	-	Indice d'infestation de moisissures : Placo décoloré

Localisation : RDC - Cuisine
Parasite : Moisissures
Indices : Placo décoloré
