Constat de l'état parasitaire dans les immeubles bâtis ou non bâtis

Numéro de dossier : EPFBR3_02_20250402_23-29048-1_BATIMENT_C_DEML
Norme employée : AFNOR NF P03-200 (Version de mai 2016)
Date du repérage : 16/04/2025
Heure d'arrivée : 09 h 00
Durée du repérage : 06 h 00
Date émission : 28/05/2025

Adresse : **BATIMENT C
MAISON D'HABITATION
3 PLACE DE L'EGLISE
29510 EDERN**

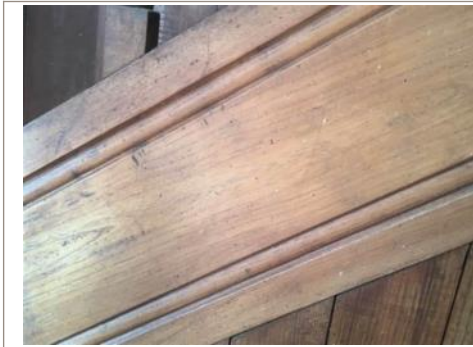
Localisation : RDC - Pièce 1; RDC - Pièce 2; RDC - Escalier; RDC - S/escalier; Étage 1 - Salon; Étage 1 - Cuisine; Étage 1 - Escalier; Comble - Chambre 1; Comble - Chambre 2
Parasite : Petites vrillettes
Indices : Bois dégradé, Présence de trous de sortie

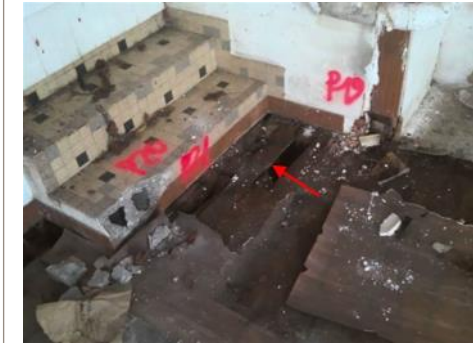
Localisation : RDC - Pièce 1
Parasite : Moisissures
Indices : Bois dégradé

Fenêtre 2 - PVC et brut	-	-	-
	Porte - bois et peinture	-	-	-
	Volet - PVC et brut	-	-	-
	Mur - bois et Vernis	-	-	-
RDC - Pièce 1	Parquet	-	-	Indice d'infestation de moisissures : Bois dégradé
