## Rapport de repérage du plomb avant travaux

Numéro de rapport	<b>22646245-44-MAE-CASTERNEAU-BAT 1 P</b>
Propriétaire	<b>Ministère de l'Europe et des Affaires Etrangères Ministère de l'Europe et des Affaires Etrangères</b>
Donneur d'ordre	<b>Ministère de l'Europe et des Affaires Etrangères Ministère de l'Europe et des Affaires Etrangères</b>
Adresse de l'immeuble	<b>BATIMENT 1 17 rue du Casterneau 44000 NANTES</b>
Bâtiment ou installation	<b>Bâtiment Archives</b>
Date de la commande	<b>10/06/2024</b>
La ou le(s) date(s) de la visite	<b>12/06/2024</b>
Date d'édition du rapport de repérage	<b>15/07/2024</b>
Nombre total de pages du rapport, annexes comprises	<b>61</b>
Liste des documents transmis par le donneur d'ordre	<b>Néant</b>

Références de l'ordre de mission : **22646245-44-MAE-CASTERNEAU-BAT 1**

Dénomination :	<b>BATIMENT 1</b>
Adresse complète :	<b>17 rue du Casterneau 44000 NANTES</b>
Référence Cadastre :	<b>NC</b>

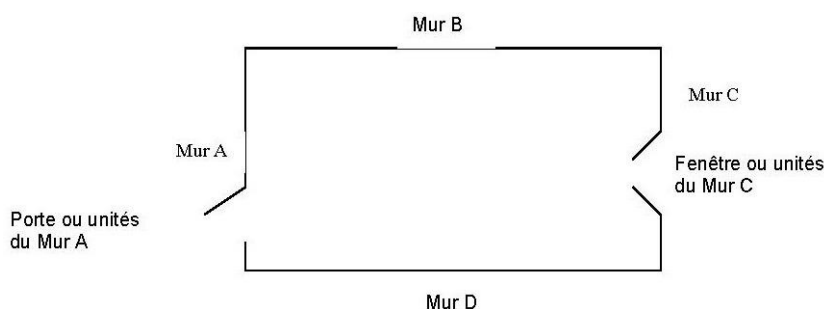
Afin de faciliter la localisation des mesures, l'auteur du constat divise chaque local en plusieurs zones qu'il identifie sur le croquis. Ces zones correspondent généralement aux différentes faces du local.

Selon la convention établie, une lettre est attribuée à chaque « zone » du local (A, B, C et D). On appelle « zone A » le mur par lequel on accède au local. Les zones suivantes sont désignées dans le sens horaire.

Chaque unité de repérage (porte, fenêtre, ...) est associée à une « zone ».
