## Rapport d'études historique, documentaire et de vulnérabilité des milieux

MISSION INFOS SELON NORME NF X31-620-2

CHU de PONTCHAILLOU  
2, Rue Henri Le Guilloux  
35 100 RENNES

Référence du rapport : 0797715/15112634-1  
Version 0 du 21/09/2022

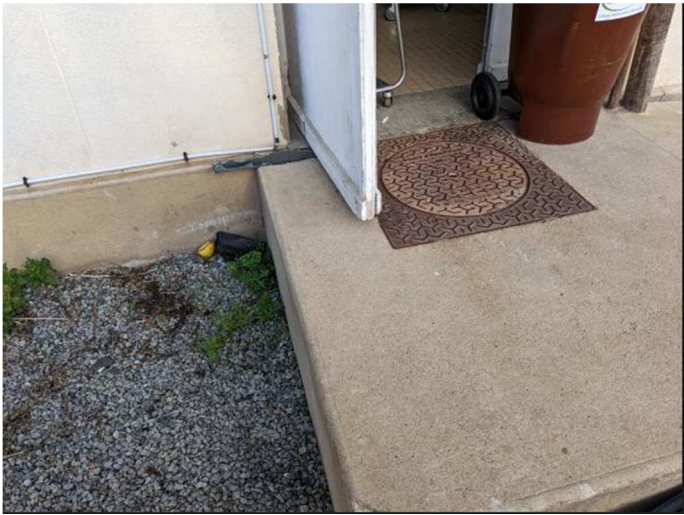
<p>Internat : ancienne zone de dépotage du fioul</p>	<p>Type de revêtement : Dalle béton / gravillons / enherbé</p> <p>Etat du revêtement :  <input checked="" type="checkbox"/> bon état apparent  <input type="checkbox"/> état dégradé         </p> <p>Constat de pollution : RAS</p>

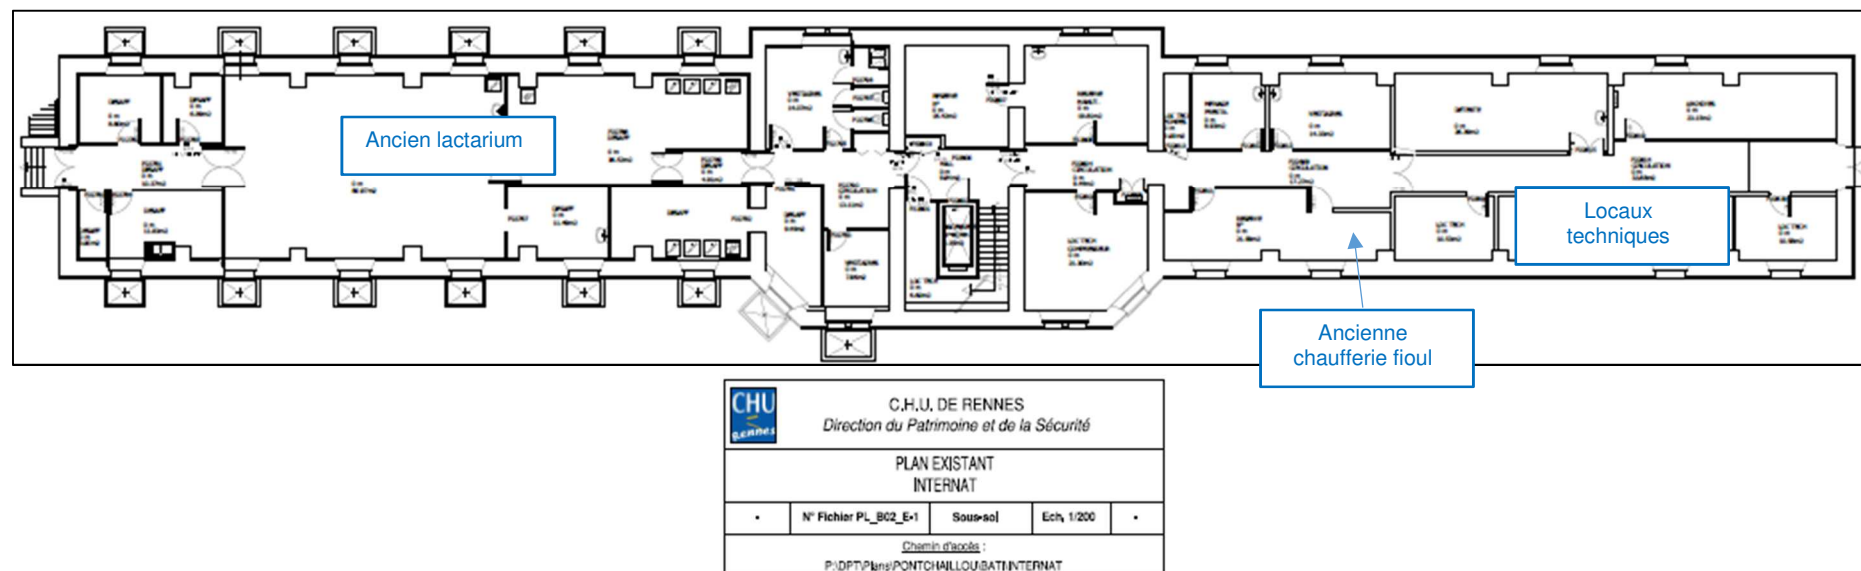
Figure 8 : Plan de masse – Le Chartier (Sous-sol) (Source : CHU Pontchaillou)

PHOTOGRAPHIE	DESCRIPTION DE LA ZONE	CONSTATS DE DEGRADATION/POLLUTION
 	<p>Le Chartier : couloir locaux techniques en sous-sol</p>	<p>Type de revêtement : Dalle béton</p> <p>Etat du revêtement :  <input checked="" type="checkbox"/> bon état apparent  <input type="checkbox"/> état dégradé         </p> <p>Constat de pollution : RAS</p>
 	<p>Le Chartier : ancien local chaufferie au fioul</p>	<p>Type de revêtement : Dalle béton</p> <p>Etat du revêtement :  <input checked="" type="checkbox"/> bon état apparent  <input type="checkbox"/> état dégradé         </p> <p>Constat de pollution : RAS</p>

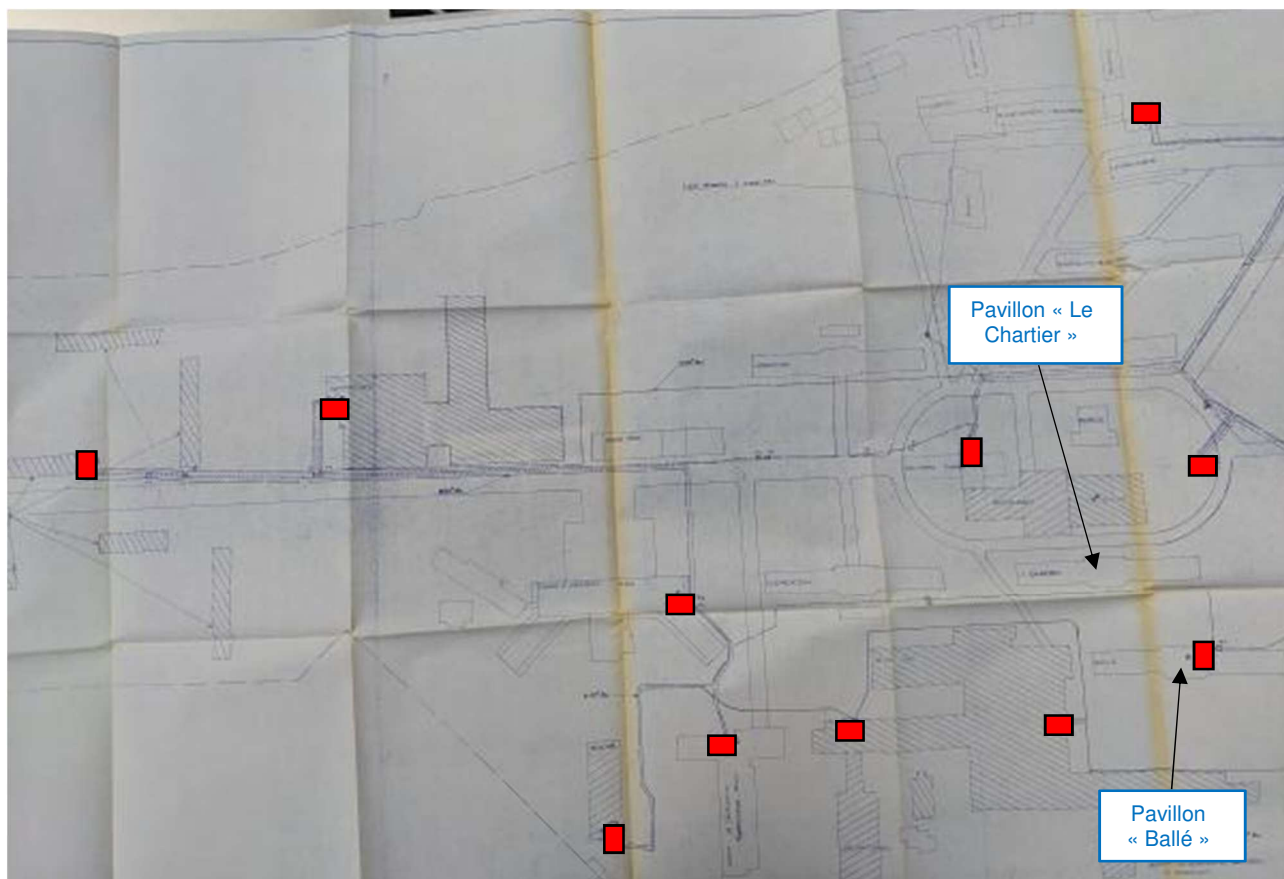
**Figure 16 : Plan du site – localisation des postes électriques en rouge (source : archives départementales)**

- Un plan d'ensemble du site présentant en particulier la localisation des anciens postes électriques du site (avec potentiellement d'anciens transformateurs ayant pu contenir des PCB).

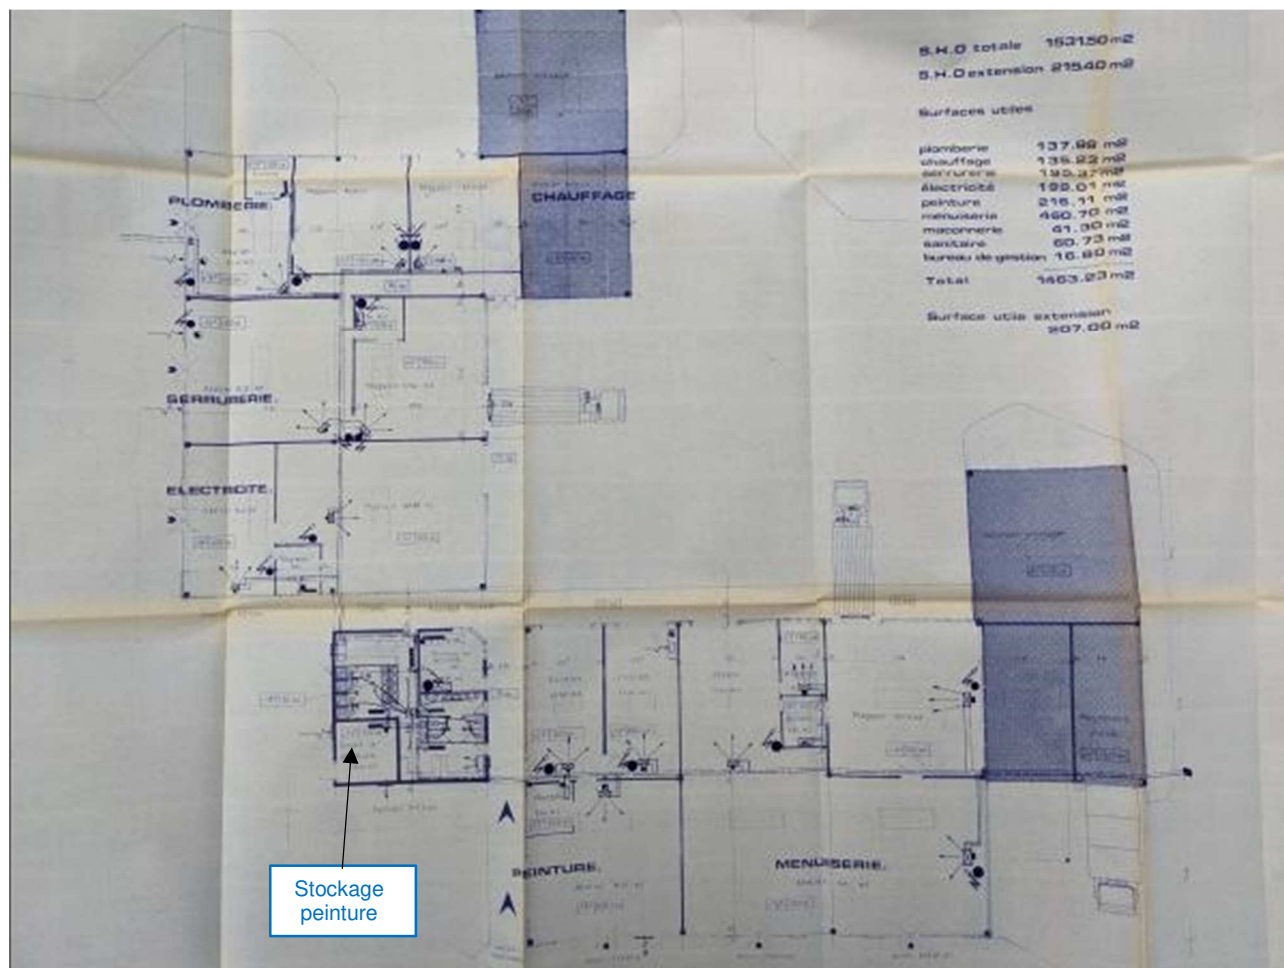
Figure 17 : Plan des services généraux (source : archives départementales)

- Un plan de masse de 1981 des services généraux comportant notamment des locaux de menuiserie, peinture, dépôt de peintures, plomberie, chauffage, etc.

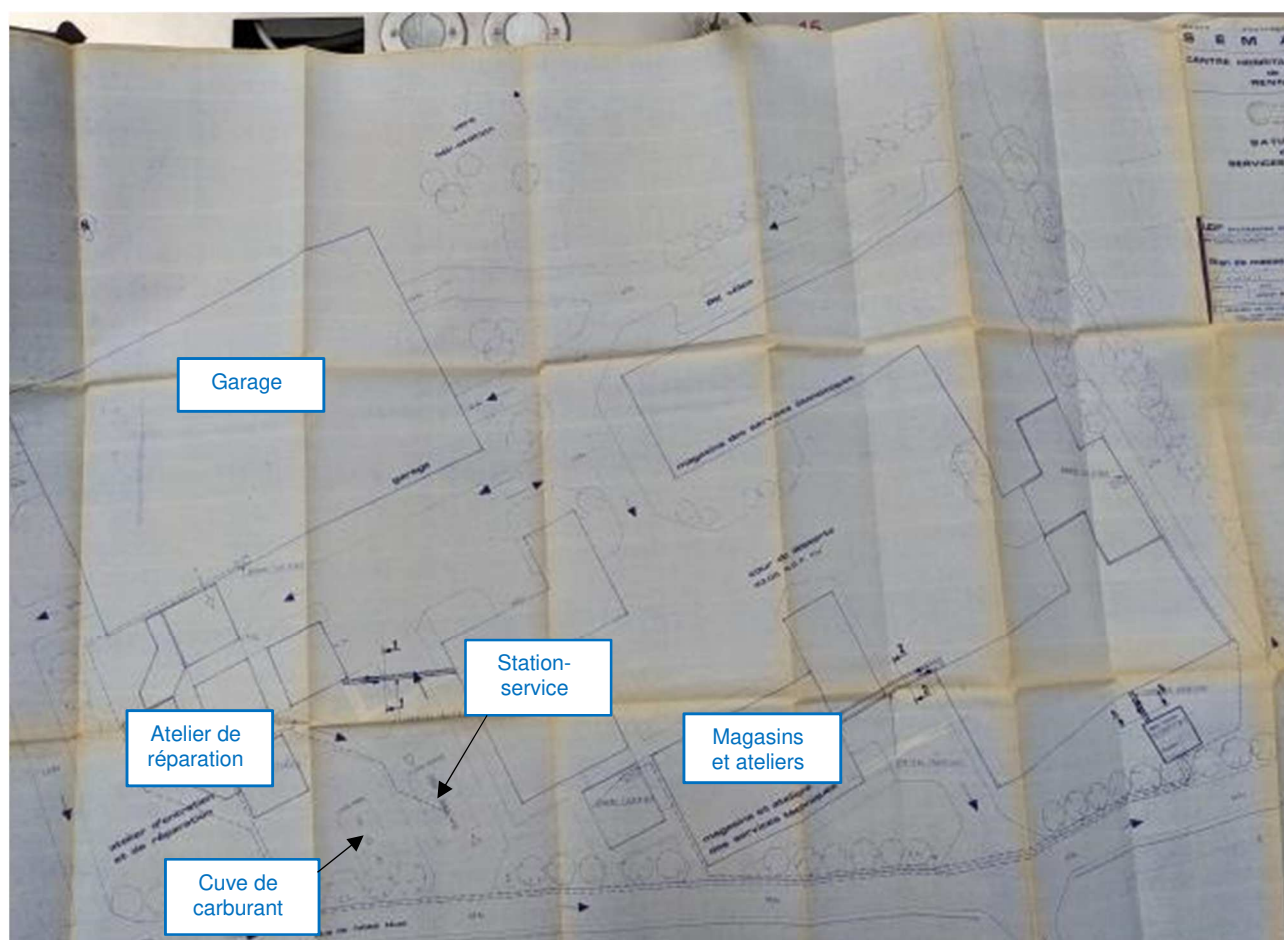
Figure 18 : Plan de la zone Nord-Est du site en 1980 (source : archives départementales)

- Un plan de masse de 1980 de la partie Nord-Est du site au droit de laquelle un garage, un atelier d'entretien et de réparation les magasins et ateliers des services techniques ont été construits. Ce plan fait également état de la présence d'une station-service dont le détail des installations a pu être consulté via l'extrait du CCTP présenté ci-après. On y apprend ainsi que la station est alimentée par une cuve enterrée compartimentée de 3 x 10 m<sup>3</sup> comportant de « l'essence super, du gasoil et de l'essence ordinaire ».

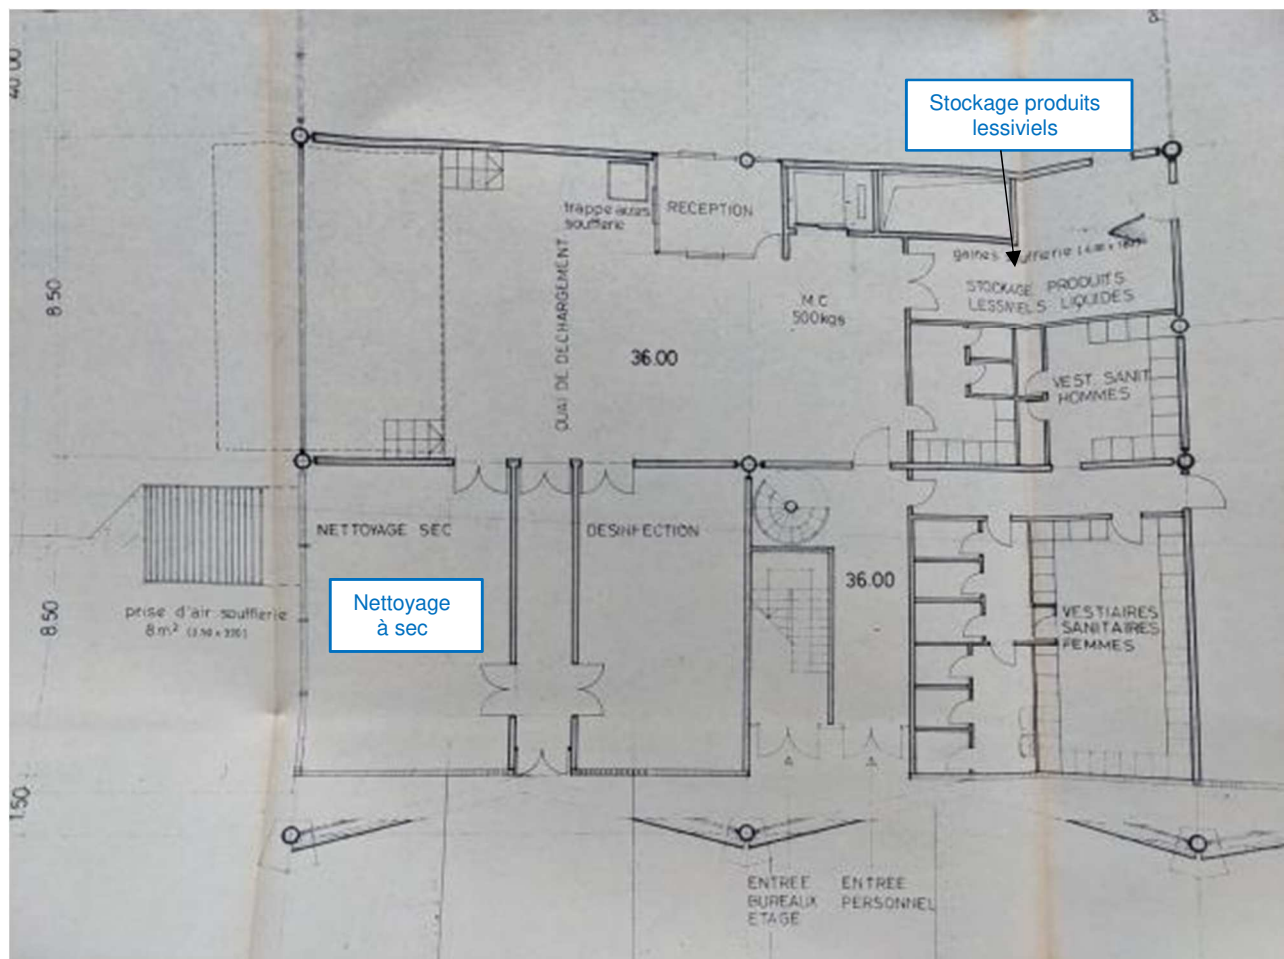
Figure 20 : Plan des vestiaires en 1986 (source : archives départementales)

- Un plan de masse des vestiaires et sanitaires dans le prolongement d'une ancienne blanchisserie construite en 1986 située au droit de l'actuel centre hépato-digestif, faisant apparaître un ancien stockage de produits lessiviels et le nettoyage à sec.

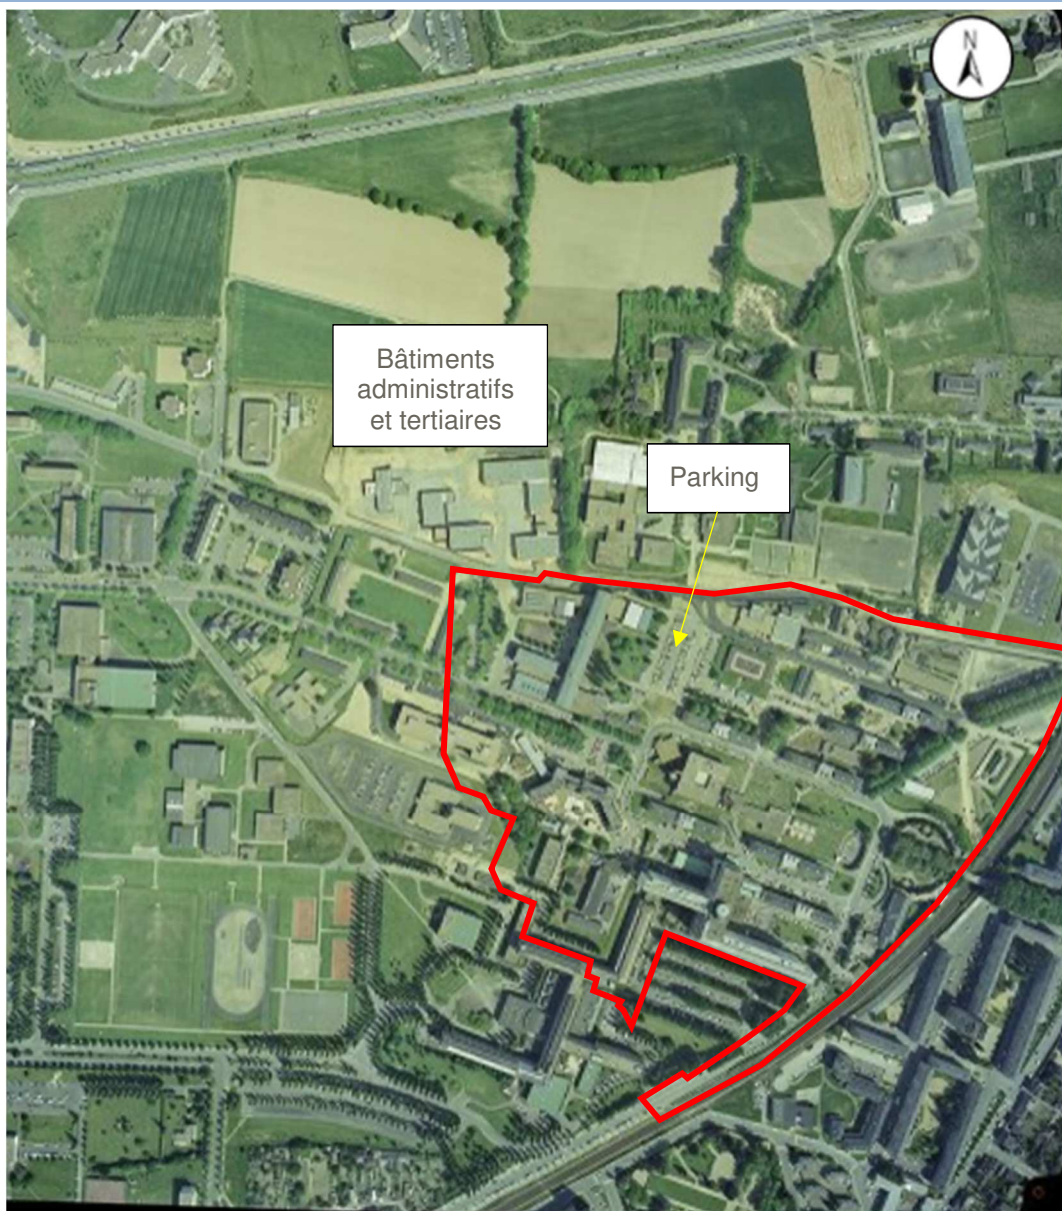
Réf : C1218-0062\_1982\_FR3385\_0134

Aménagement d'un parking au Nord du site (emprise du futur IRC).

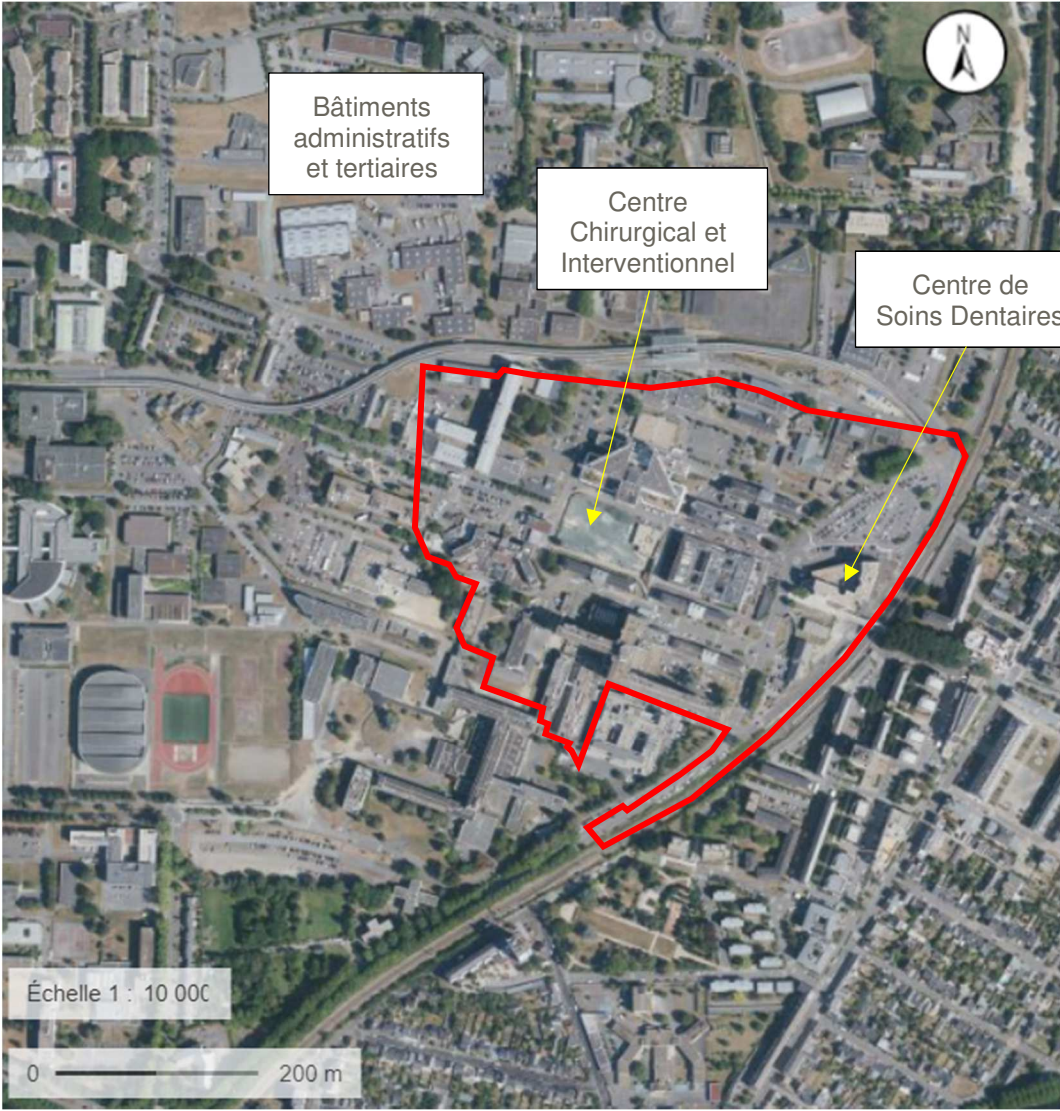
Année : 2020	Réf : Géoportail

<b>Observation sur site :</b>	Le Centre Chirurgical et Interventionnel est en cours de construction au centre du site ; le Centre de Soins Dentaires est présent à l'Est.
<b>Observation hors site :</b>	Densification des bâtiments administratifs et tertiaires au Nord du site.

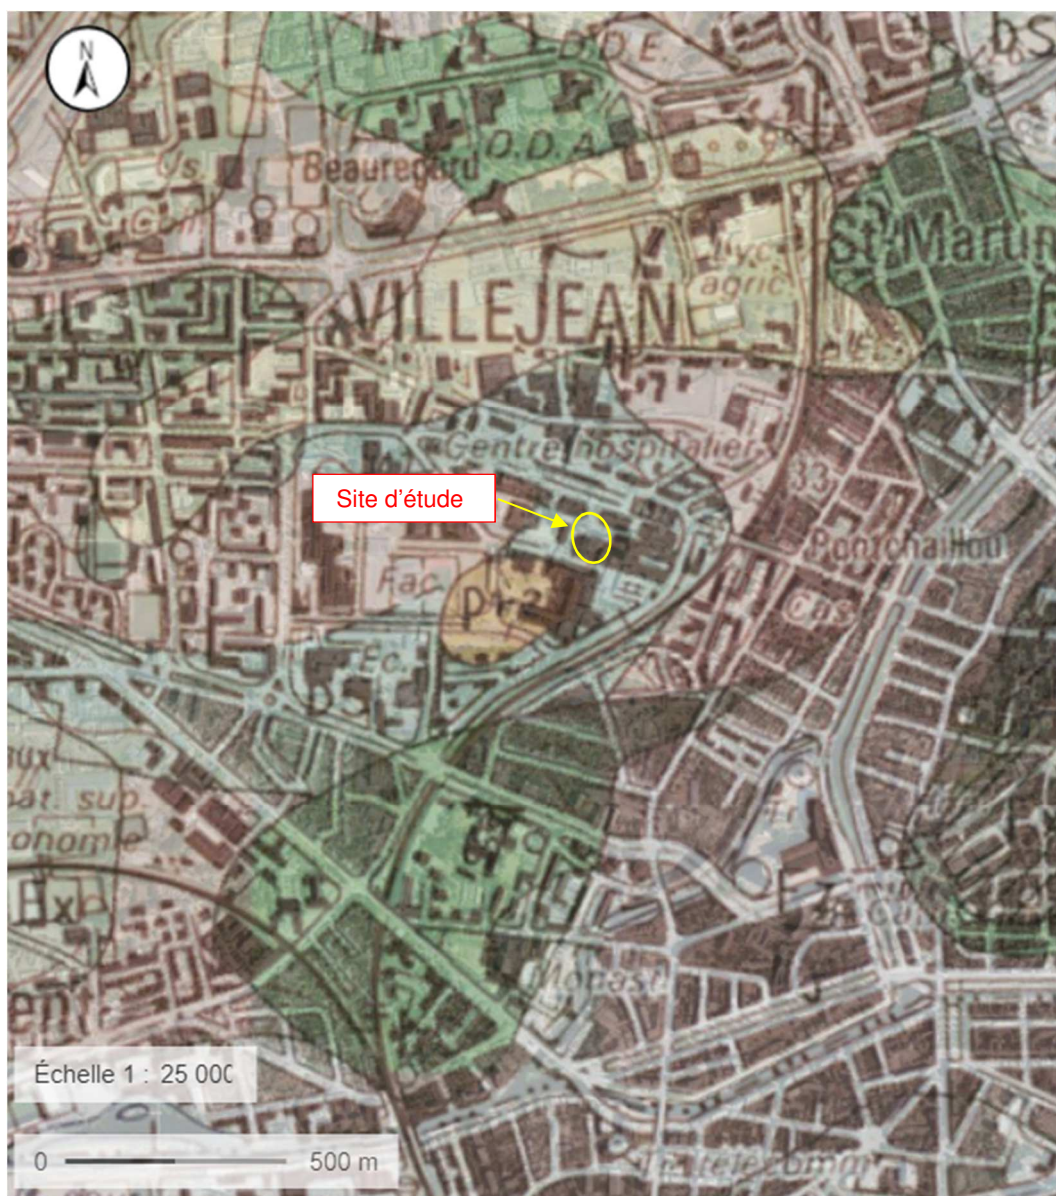
Figure 23 : extrait de la carte géologique du BRGM (source : Géoportail)

- Des altérites : le substrat briovérien est plus ou moins profondément altéré. En général complètement argilisé (allotérite) sur 15 m et plus, le substrat a conservé parfois sa structure (isaltérite), le passage d'un état à l'autre étant progressif. À l'échelle de la carte, l'altération se généralise au Nord et à l'Ouest de Rennes, alors qu'elle est plus ponctuelle au Sud. L'origine météorique (climat chaud et humide), invoquée pour expliquer ces profils d'altération, se double d'une action d'origine hydrothermale liée aux très nombreux filons de quartz présents au Nord de Rennes et à la fracturation.

- Des alternances silto-gréseuses jaunes verdâtres tendres. Ces niveaux sont composés d'alternances centimétriques organisées en séquences de Bouma, de wackes tendres jaunes verdâtres (arénites) à matrice quartzo-chloriteuse importante (60 %) et éléments quartzo-feldspathiques, de siltites et d'argilites à lamines parallèles.
