ANNEXE 02 : COUPE DU BARRAGE

PHOTOGRAPHIES DES EQUIPEMENTS

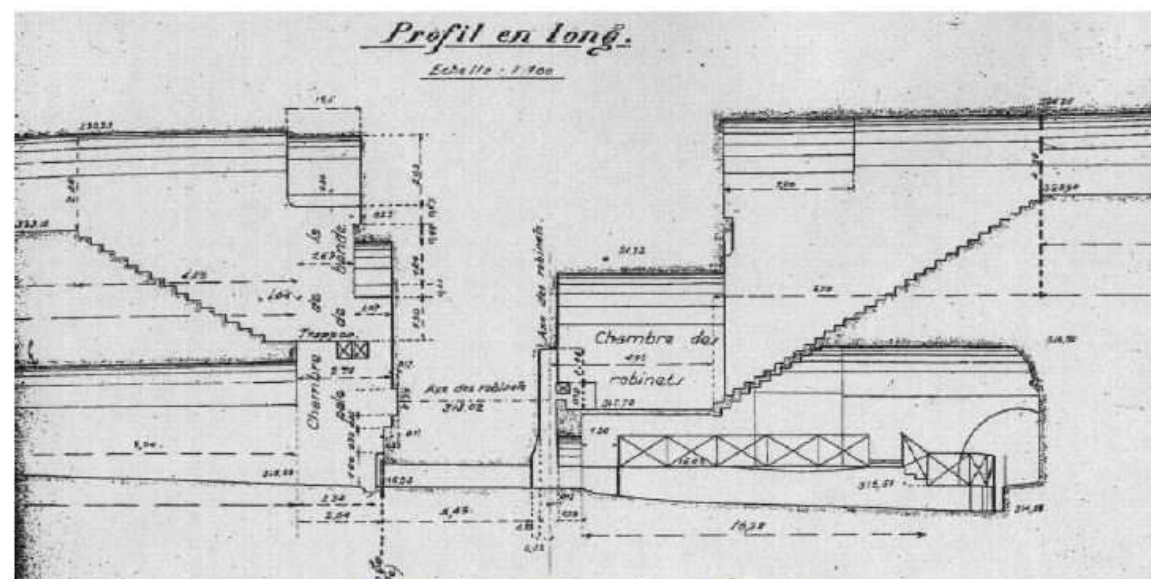
Extrémité amont de la voûte des Robinets

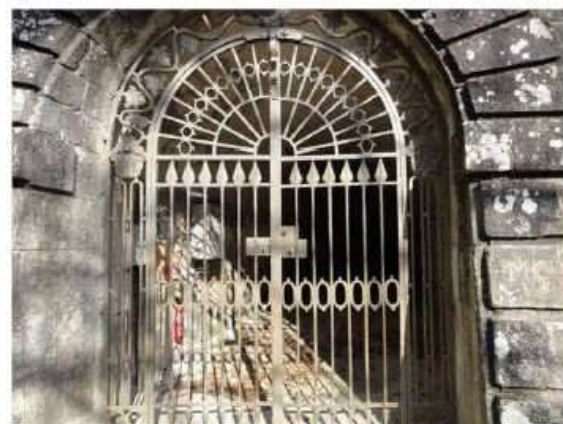
Entrée de la voûte des Robinets

Les photos ci-après illustrent l'entrée de la voûte des Robinets ainsi que les anciens robinets aujourd'hui abandonnés.

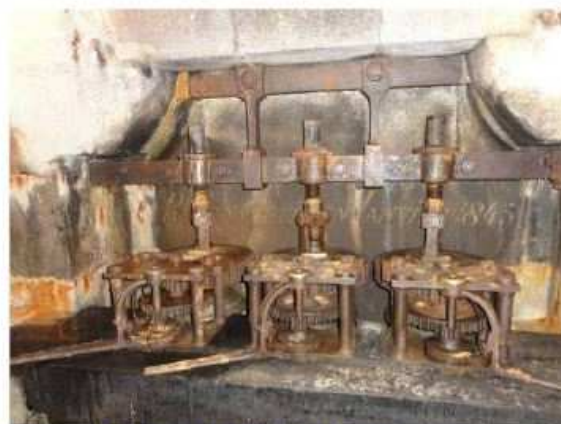
Robinet aujourd'hui abandonnés

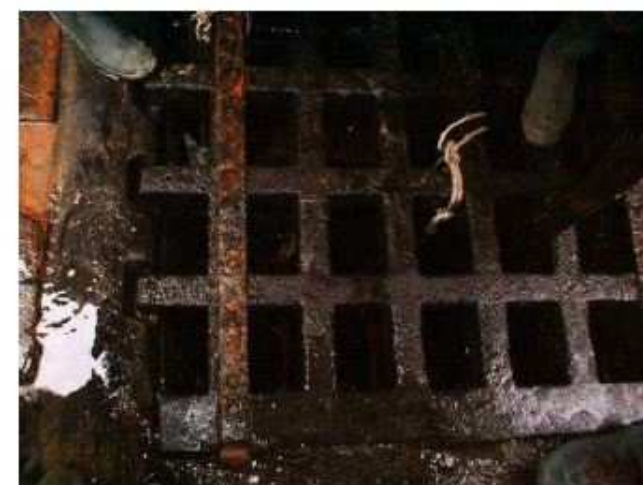
Grille d'entrée du puits vertical

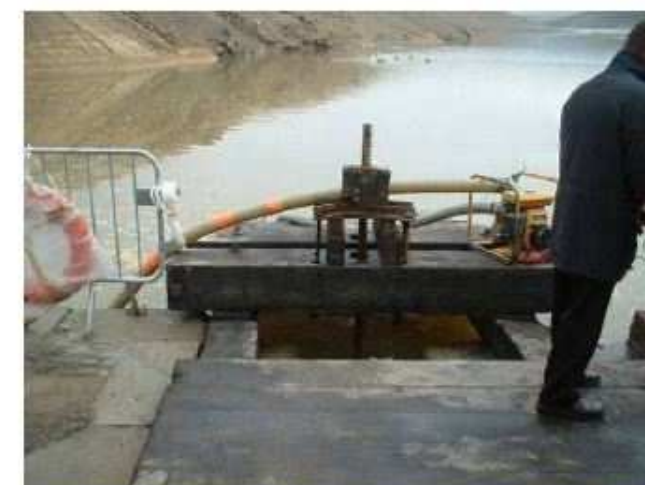
Dispositif de manœuvre des vannes de fond et du Tambour depuis l'entrée de la voûte du Tambour

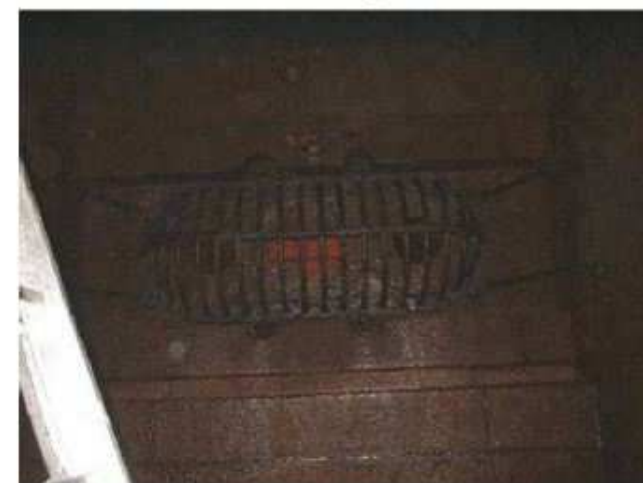
Prise des robinets (actuellement hors service)

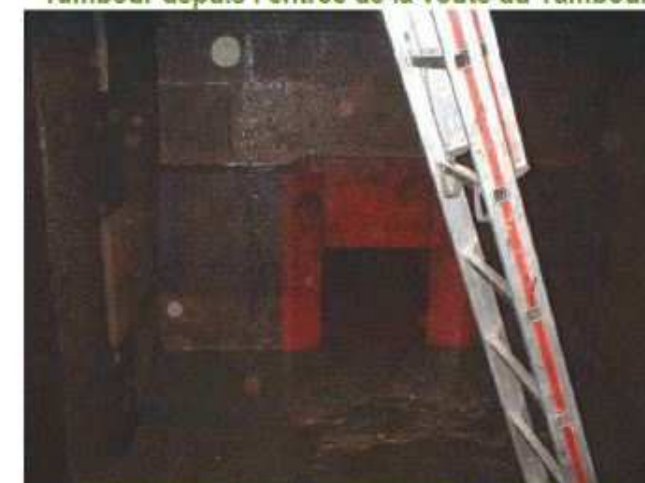
Orifice de vidange (alimentant la conduite de vidange)

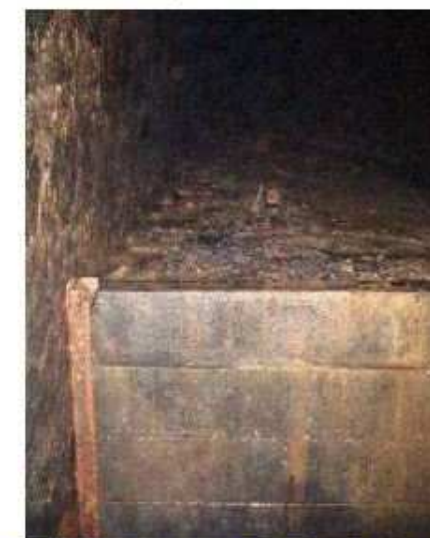
Batardeau en poutrelles bois à quelques mètres de l'extrémité aval de la voûte d'Enfer

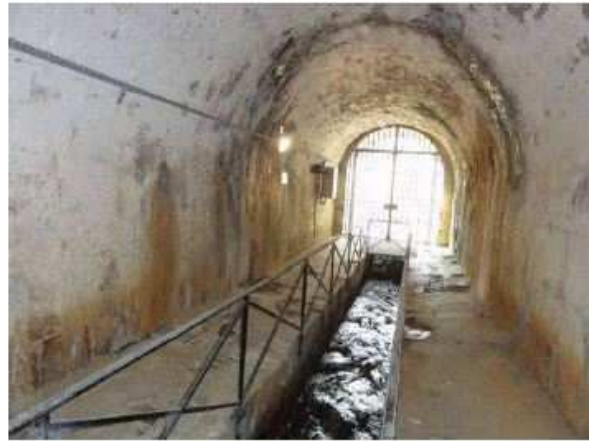
Voûte de Vidange

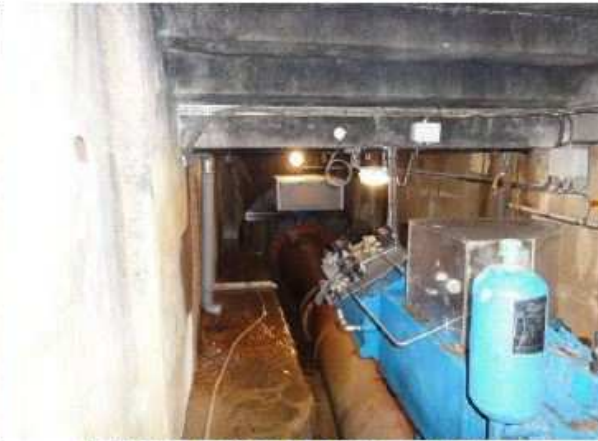
Conduite de vidange et vannes de vidange dans la chambre des vannes

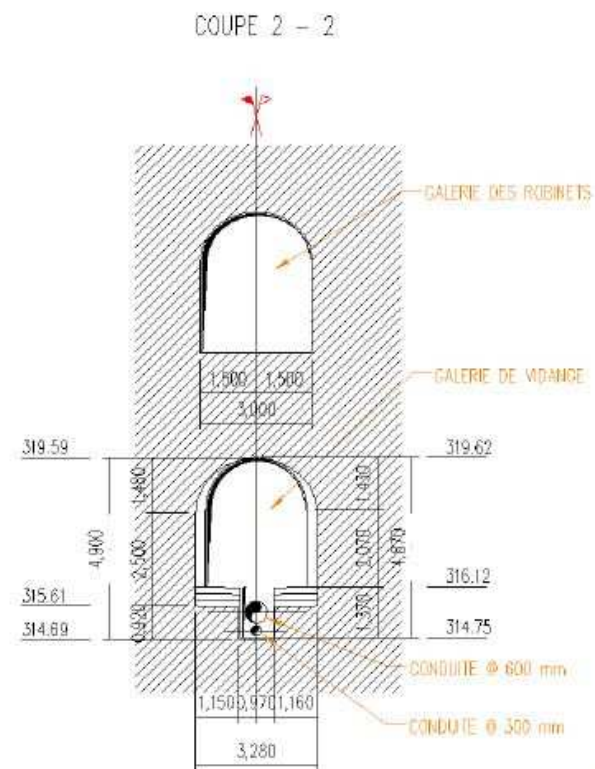
Vue en coupe des galeries de vidange et des robinets¹

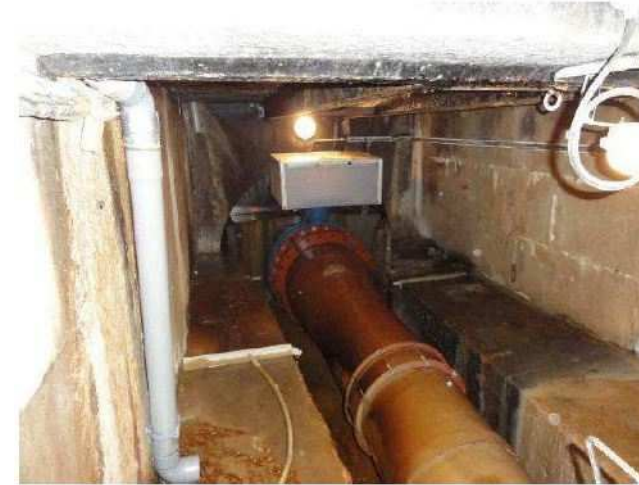
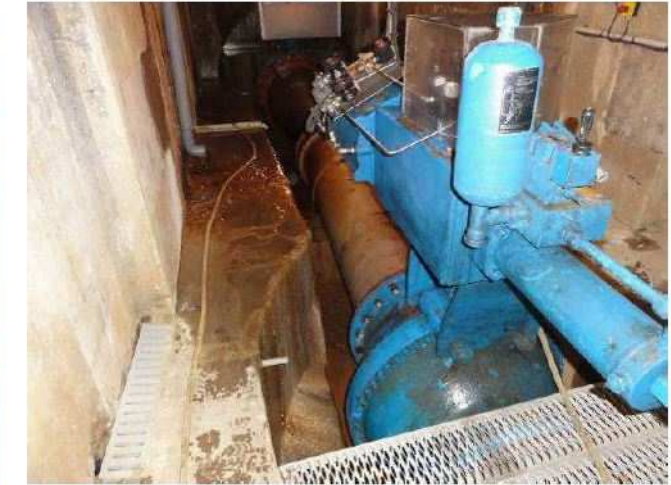
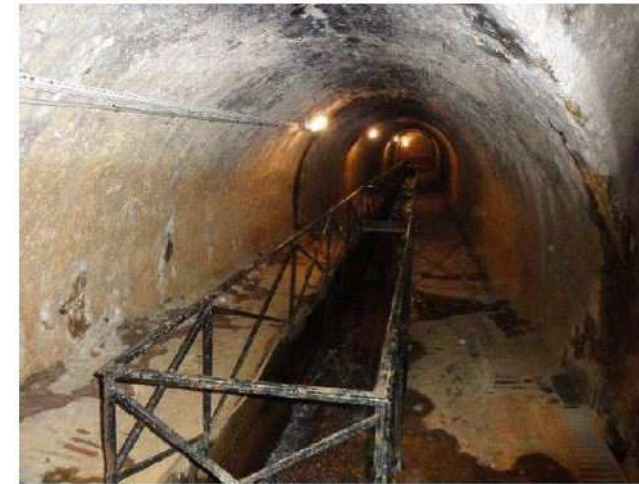
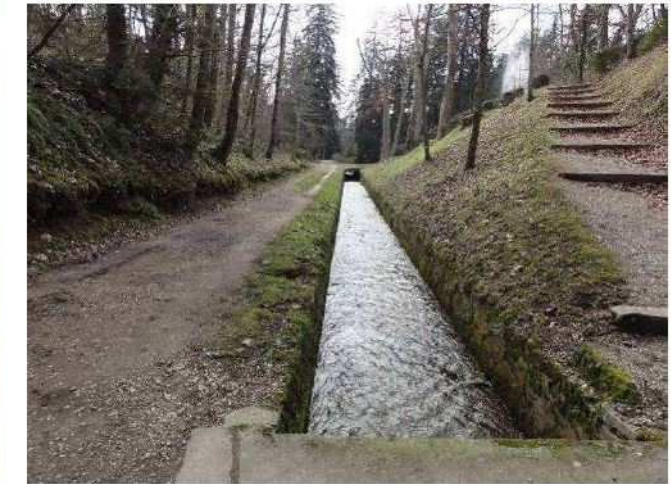
Vannes de vidange
