## RAPPORT DE REPERAGE DE MATERIAUX ET REVETEMENTS CONTENANT DU PLOMB AVANT DEMOLITION OU TRAVAUX DANS UN IMMEUBLE BATI

<b>Révision 1</b> Numéro d'offre : <b>2497695.2</b> Numéro de contrat : <b>C24172343</b> Numéro de rapport (n° de tâche) : <b>T241593316</b> Date : <b>19/11/2024</b>	Lieu d'intervention :  <b>Cour d'appel administrative de Nancy</b>  <b>6 rue du Haut-Bourgeois 54000 NANCY</b>  Destinataire rapport : <b>Conseil d'état Conseil d'état</b>	Date d'intervention : Les <b>05/11/2024 et 21/11/2024</b>  Intervenant : <b>Monsieur Benjamin DE SOUSA</b>  Signature :

6 rue du Haut-Bourgeois  
54000 NANCY

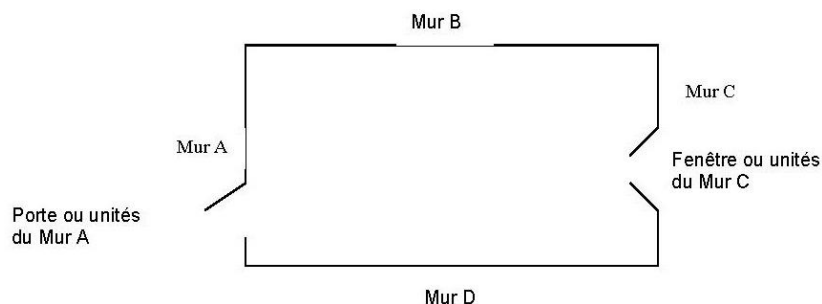
Selon la convention établie, une lettre est attribuée à chaque « zone » du local (A, B, C et D). On appelle « zone A » le mur par lequel on accède au local. Les zones suivantes sont désignées dans le sens horaire.

Chaque unité de diagnostic (porte, fenêtre, ...) est associée à une « zone ».

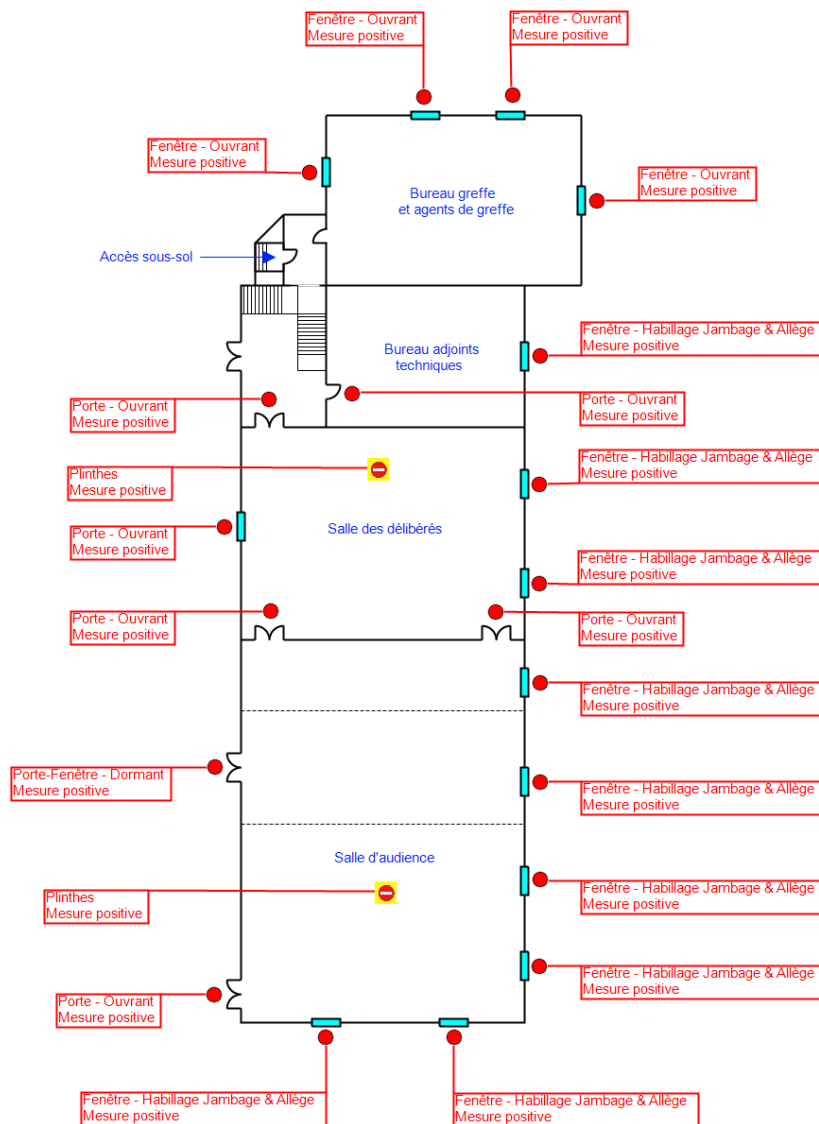
N° planche : 1/3 Version : 0 Type : Croquis

Bâtiment – Niveau : Aile EST

- Mesure positive
- ⊖ Mesure positive sur les plinthes

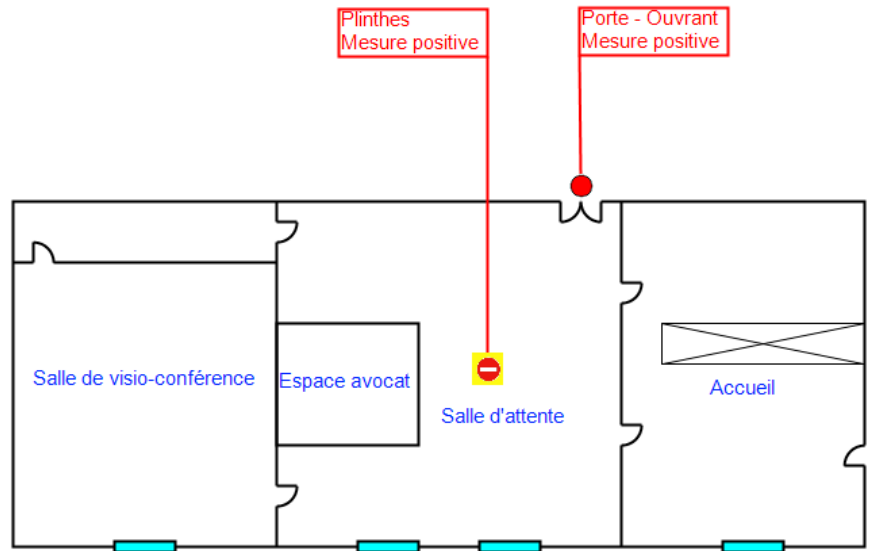
PLANCHE DE REPERAGE USUEL					
N° dossier :	C24172343 Cour d'appel			Adresse de l'immeuble :	6 rue du Haut-Bourgeois 54000 NANCY
N° planche :	3/3	Version :	0	Type :	Croquis
Origine du plan :	Cabinet de diagnostics			Bâtiment – Niveau :	Aile OUEST

- Mesure positive
- Mesure positive sur les plinthes
