# Nouveau Palais de Justice de Lyon

Diagnostic et schéma directeur énergie  
Diagnostic énergétique

Août 2022 – IND C

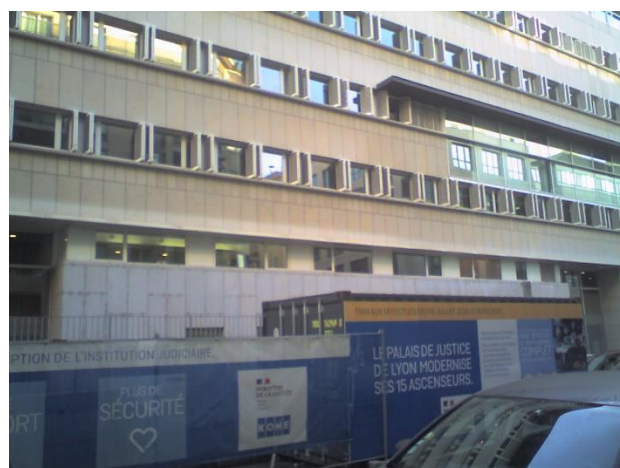
- Façade ouest bâtiment principal :

Sur cette façade, on peut observer distinctement les ponts thermiques ponctuels (points plus clairs alignés sur la photo infrarouge). Ils sont dus aux équerres en acier installées pour maintenir l'isolant thermique en place, qui contribuent à évacuer la chaleur du bâtiment par conduction.

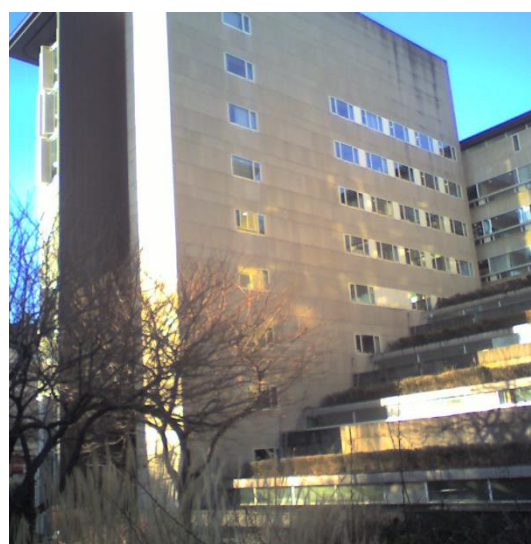
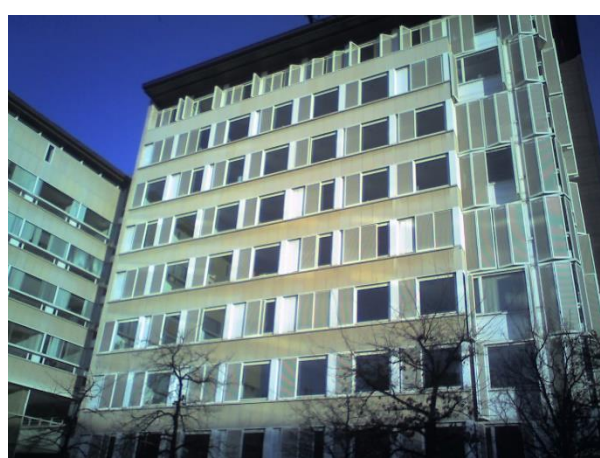
- Façades nord, sud, est des bastions

L'isolation de ces façades est efficace mais on distingue les accroches de bardage à intervalle régulier

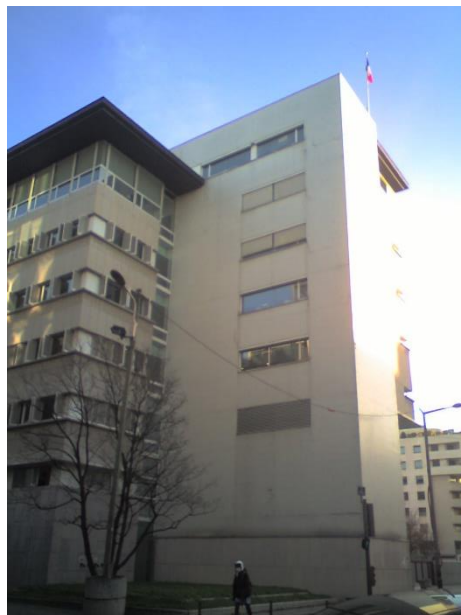
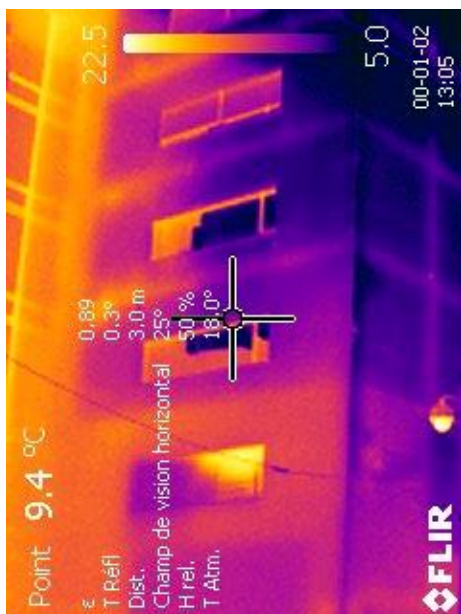
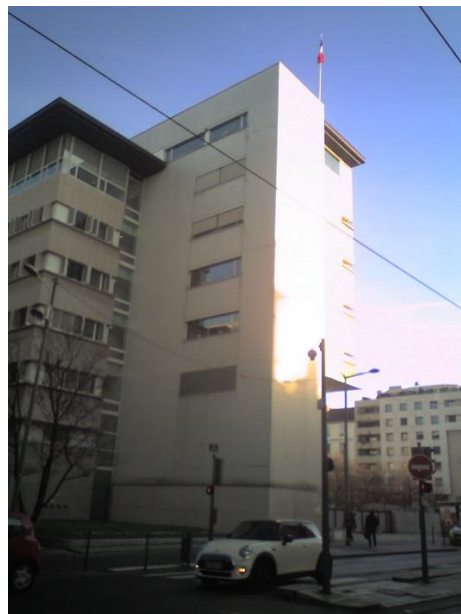
- Extrémité sud de la façade ouest

L'extrémité sud de cette façade (voir zone en rouge ci-dessous), d'une autre typologie, est aussi sujette à des ponts thermiques.

On observe un pont thermique d'un ou deux mètres de large courant sur toute la hauteur du bâtiment le long de l'angle rentrant ; Cela correspond a priori à une gaine de ventilation non isolée. Juste à droite, on peut aussi observer les ponts thermiques linéiques causés par les planchers intermédiaires et les murs de refend, qui témoignent d'une isolation par l'intérieur de cette partie du bâtiment.

- ✓ Un défaut d'isolation sur l'extrémité Sud de la façade Ouest – Ce défaut est lié à une partie du bâtiment isolé en ITI et à la présence d'une gaine technique non isolée. Il est compliqué d'intervenir sur ce problème d'autant que les déperditions thermiques liées sont minimales à l'échelle du bâtiment
- ✓ Des ponts thermiques liés à l'accroche du bardage en pierre. Nous estimons que ces ponts thermiques entraînent une dégradation globale de la performance de paroi d'environ 15%.

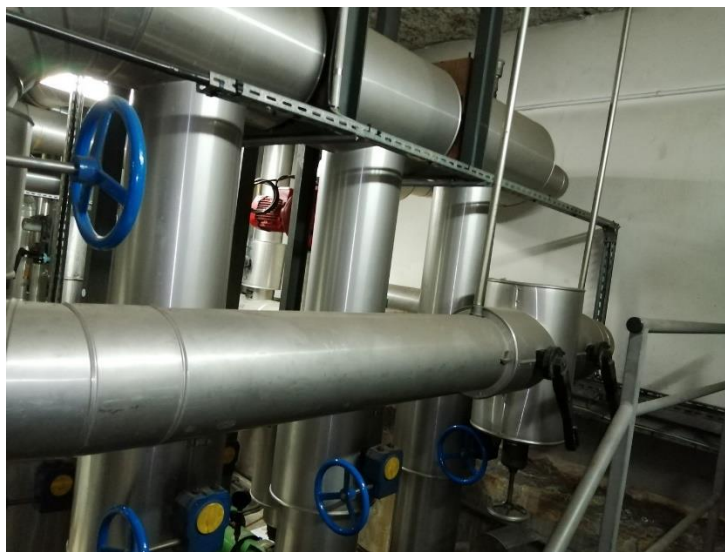
En chaufferie, le calorifuge est assuré par des capsules en laine de roche en bon état malgré des défauts ponctuels sur les organes de régulation.

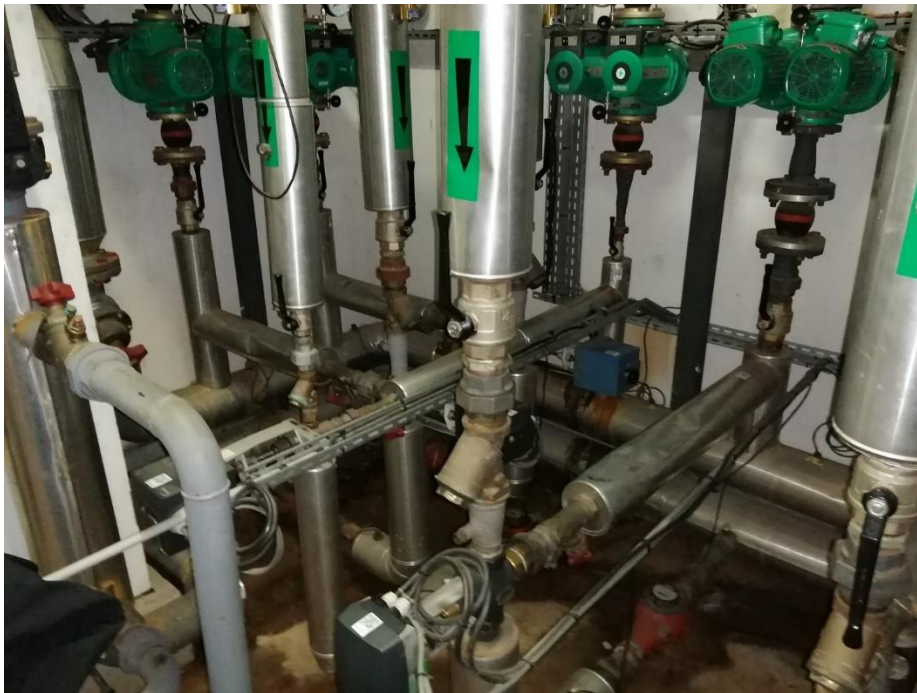
L'installation réelle ne correspond pas au schéma de principe fournit par le mainteneur (pompes radiateur ne sont pas en série, etc.). Par ailleurs, les compteurs thermiques sont hors-services.

*Les 7 pompes radiateur  
(entre 350 et 750 W  
chacune)*

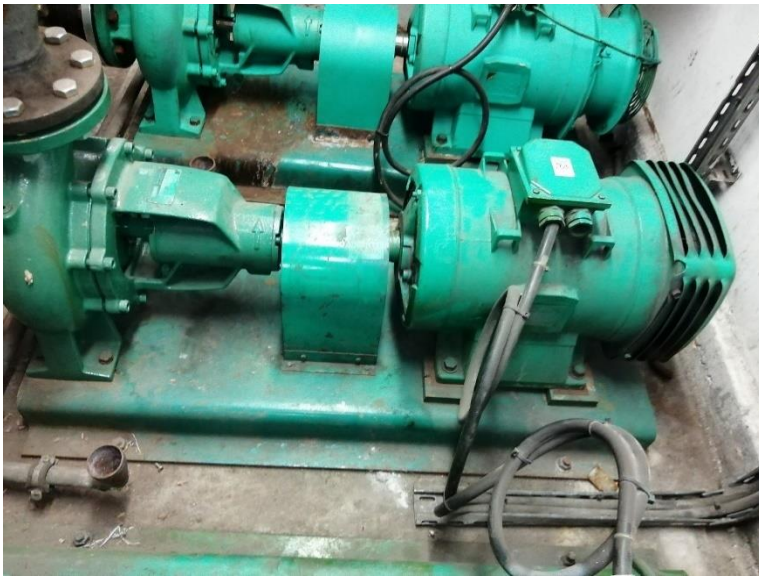
*Les pompes de chauffage*

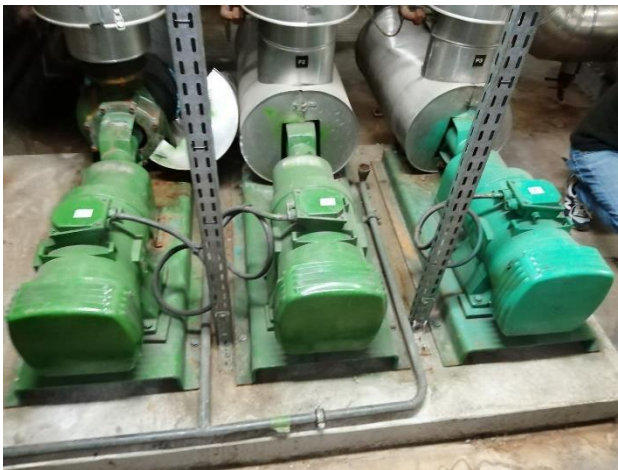
Les 3 pompes froid principales sont arrêtées (15 kW chacune) ; une des 2 petites pompes « clim hiver » est en fonctionnement (2,2 kW) au moment de la visite (Novembre). Là encore le fonctionnement est a priori normal.

*Les 3 pompes principales de froid à l'arrêt.  
Le calorifuge est retiré par endroits.*

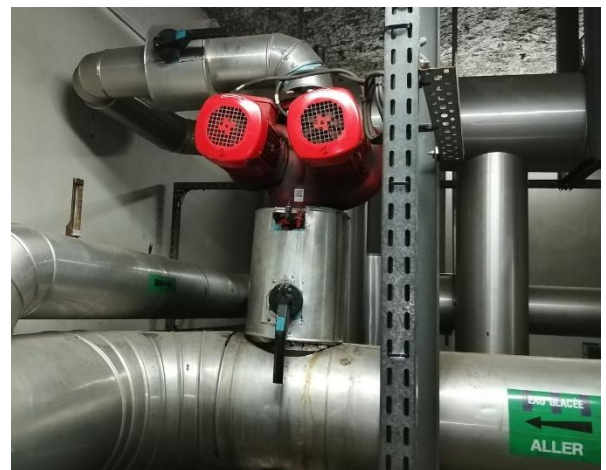
*La pompe « froid hiver » est en  
fonctionnement (à gauche)*

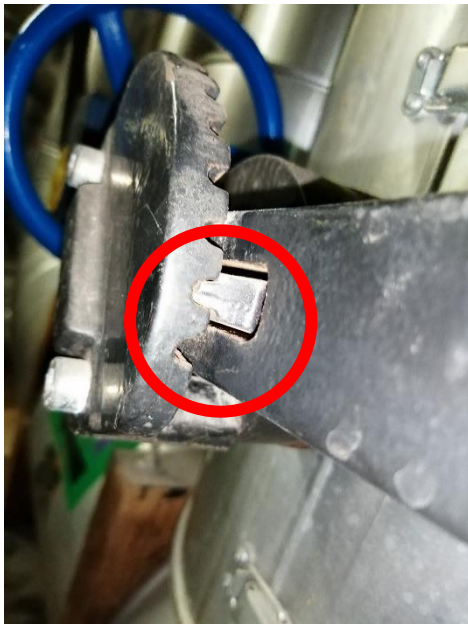
**Ce point explique sans doute en grande partie les consommations importantes de froid en hiver.**

*Les 2 vannes ne sont pas complètement fermées  
(à 1 cran)*

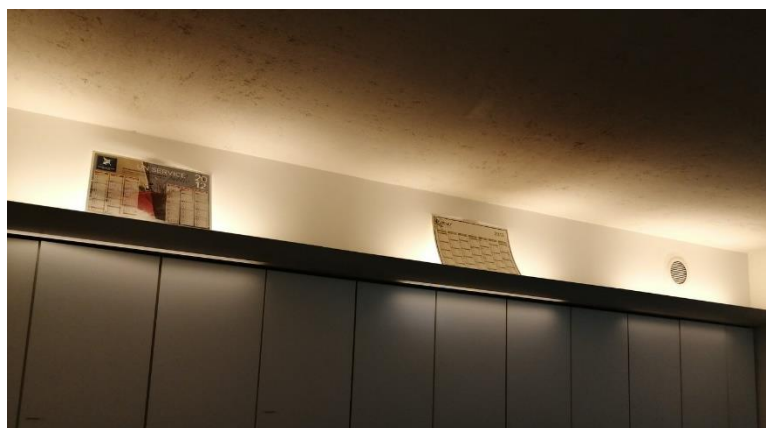
*Les utilisateurs ont souvent installé des cartons ou calendriers pour bloquer l'air soufflé, qui occasionne un inconfort en saison de rafraîchissement, sûrement en raison du débit trop élevé.*

### **Ces observations témoignent d'une mauvaise utilisation du système de ventilation.**

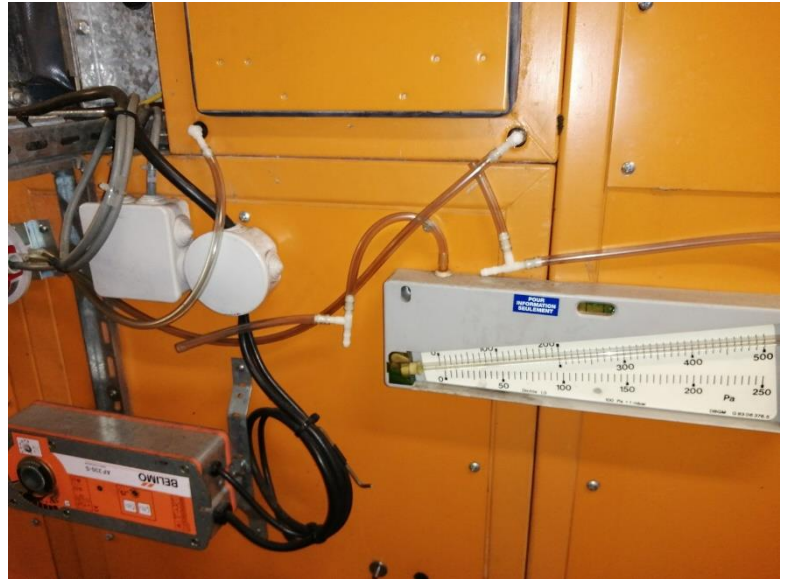
Pressostat hors service

- ✓ Fuites sur des vannes de régulation, vannes corrodées
- ✓ Echangeur plancher chauffant ne fonctionnant pas, aucune énergie n'est envoyée dans le plancher chauffant
- ✓ Pompe du plancher chauffant tournant dans le vide
- ✓ Compteurs thermiques hors services
- ✓ Sonde de température de soufflage des CTA hors service

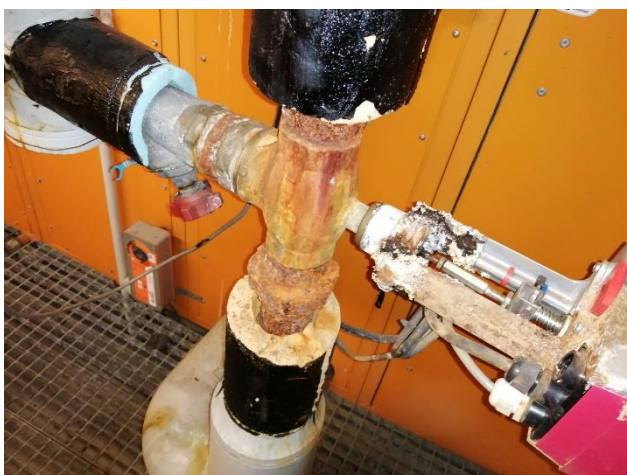
Vanne 3 voies en mauvais état

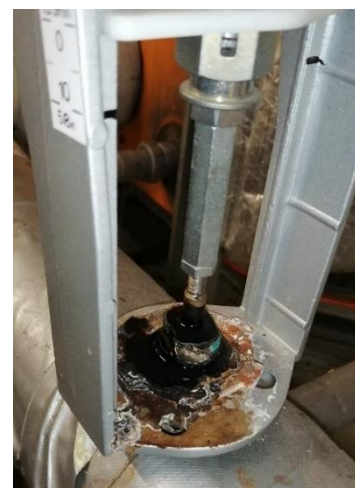
Problèmes de corrosion/fuites sur certains équipements, à changer rapidement

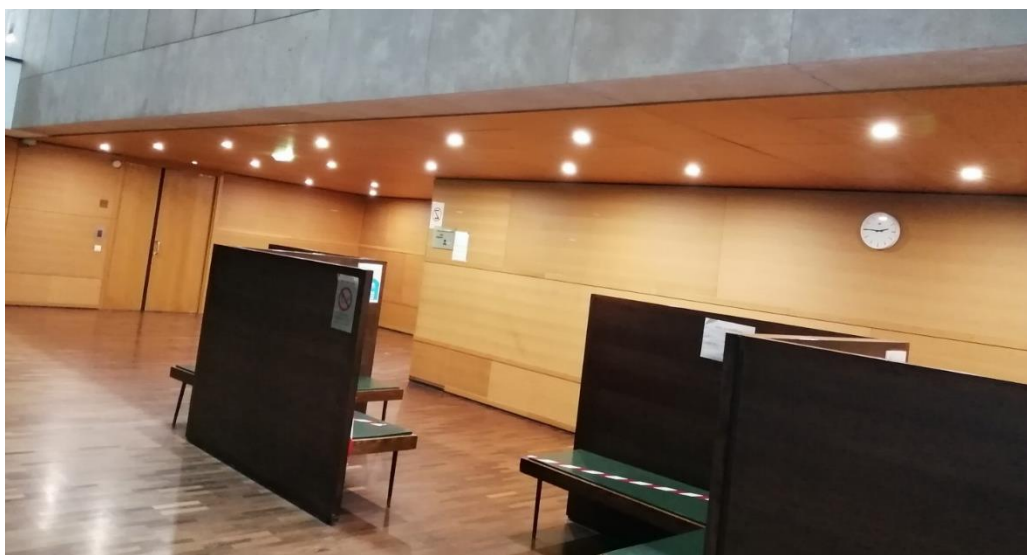
*Partie du Rez-de-jardin équipée avec des ampoules LED*

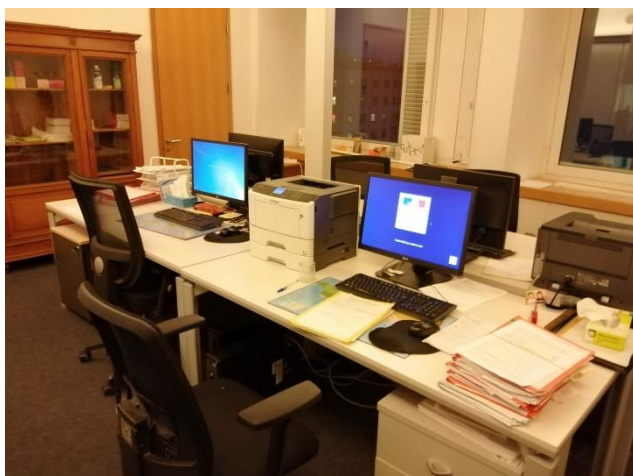
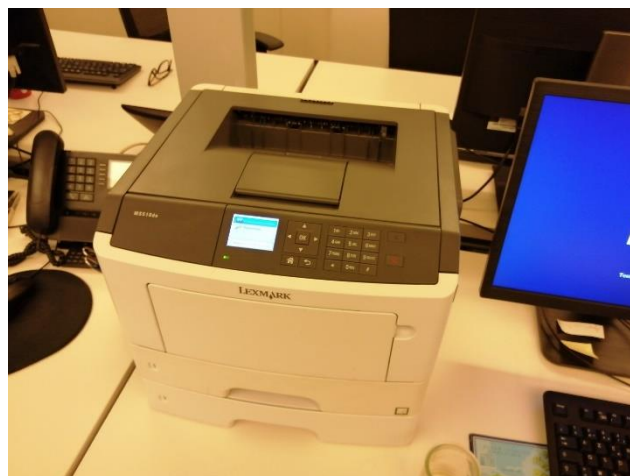
Lors de la visite, nous avons pu remarquer de nombreux équipements (écrans, ordinateurs, imprimantes) laissés allumés après le départ des occupants. Il serait judicieux de sensibiliser le personnel du bâtiment afin de pouvoir réaliser des économies d'électricité. Un grand nombre d'équipements restés allumés pendant la nuit peut représenter une consommation conséquente d'électricité.

Dans ce bureau du 6<sup>e</sup> étage par exemple, 3 écrans sur 4 ainsi que l'imprimante ont été laissés allumés après le départ des occupants.

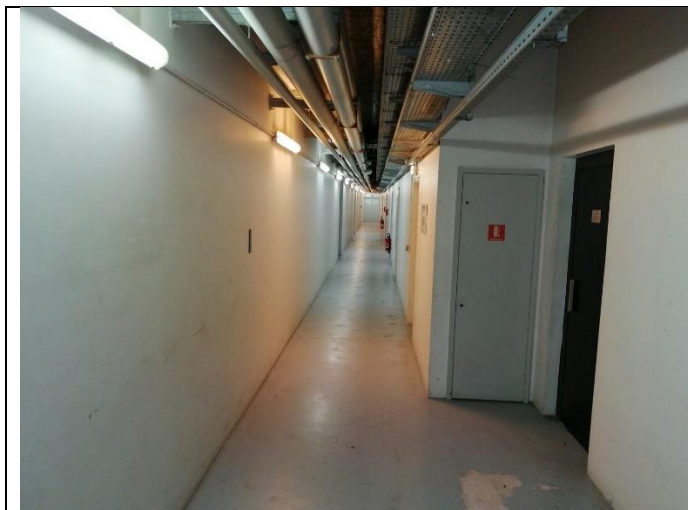
Dans les espaces de circulation technique ou n'ayant pas accès à la lumière naturelle nous préconisons la mise en place de détection de présence simple

**Dans tous les cas nous préconisons de revoir la programmation de la GTC qui actuellement fait fonctionner l'éclairage en permanence entre 06h et minuit.**

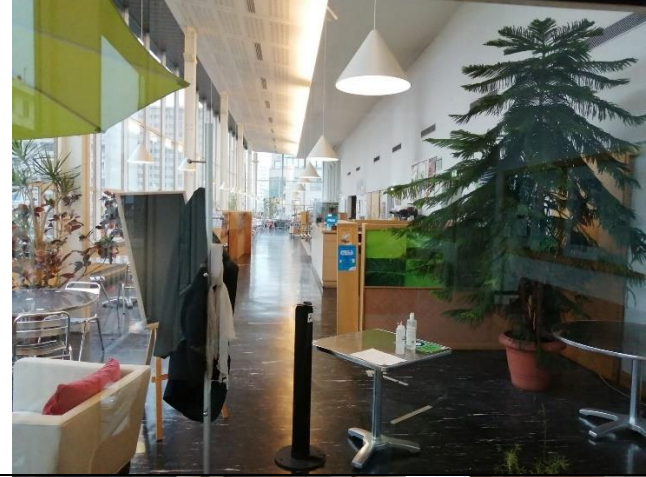
| | <p>Dans les espaces ayant un accès à l'éclairage naturel nous préconisons la mise en place d'une détection de présence couplée à une sonde de luminosité</p> |

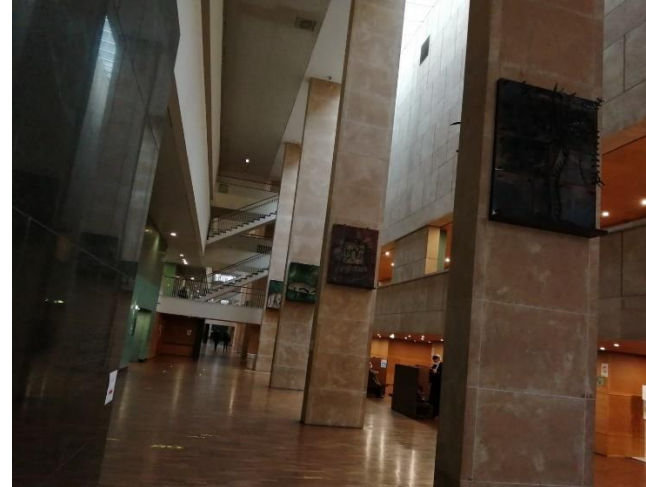
| | <p>Dans les halls et espaces d'accueil nous préconisons également la mise en place d'une détection de présence couplée à une sonde de luminosité</p> |
