## RAPPORT DE MISSION DE REPERAGE DES MATÉRIAUX ET PRODUITS CONTENANT DE L'AMIANTE A INTEGRER AU DOSSIER TECHNIQUE AMIANTE

<b>ADRESSE DU BIEN</b>	<b>CNRS - CAMPUS AZUR</b> <b>250 RUE ALBERT EINSTEIN - Bâtiment VLA030-n°3 - 06560 VALBONNE</b>		
<b>TYPE DE BIEN</b>	MOY 2000 Délégation côte d'azur	<b>RÉFÉRENCES CADASTRALES</b>	N.C.
<b>DÉSIGNATIONS DES LOTS</b>	N.C.	<b>DATE DU PERMIS DE CONSTRUIRE</b>	1979
<b>LOTS ANNEXES</b>	Aucun lot annexe

<b>DATE DE LA VISITE</b>	<b>19/01/2018</b>	<b>Date de la commande</b>	<b>20/12/2017</b>
<b>ACCOMPAGNATEUR</b>	Aucun accompagnateur		
<b>OPÉRATEUR DE REPERAGE</b>	Eric LOVINY		
<b>LE PRÉSENT RAPPORT EST ÉTABLI PAR UNE PERSONNE DONT LES COMPÉTENCES SONT CERTIFIÉES PAR</b>	I.CERT - Parc Edonia - Bâtiment G - Rue de la Terre Victoria - 35760 SAINT GREGOIRE (CPDI 3607)		
<b>CONTRAT D'ASSURANCE</b>	MMA IARD - n°127.106.241 valide jusqu'au 31 décembre 2018		
<b>LABORATOIRE ACCRÉDITÉ (ANALYSE)</b>	FLASHLAB - 38 Rue de l'Industrie - 67400 ILLKIRCH GRAFFENSTADEN - Numéro d'accréditation COFRAC : 1-5765

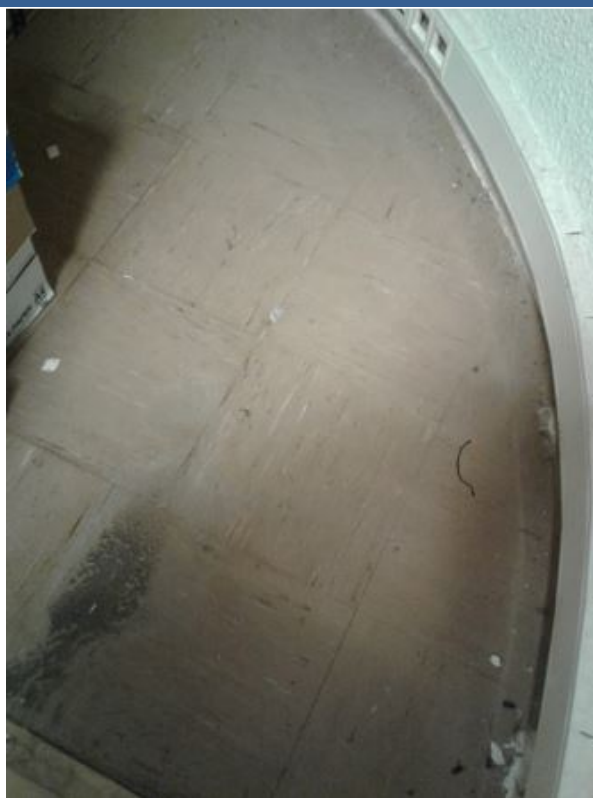
**PRELEVEMENT : P1**

Pièce ou Local	A002 (Sous-sol)
Composant de la construction	Sol
Partie du composant	Dalles de sol marrons
Présence d'amiante	<b>Non</b>
Plan N°	/

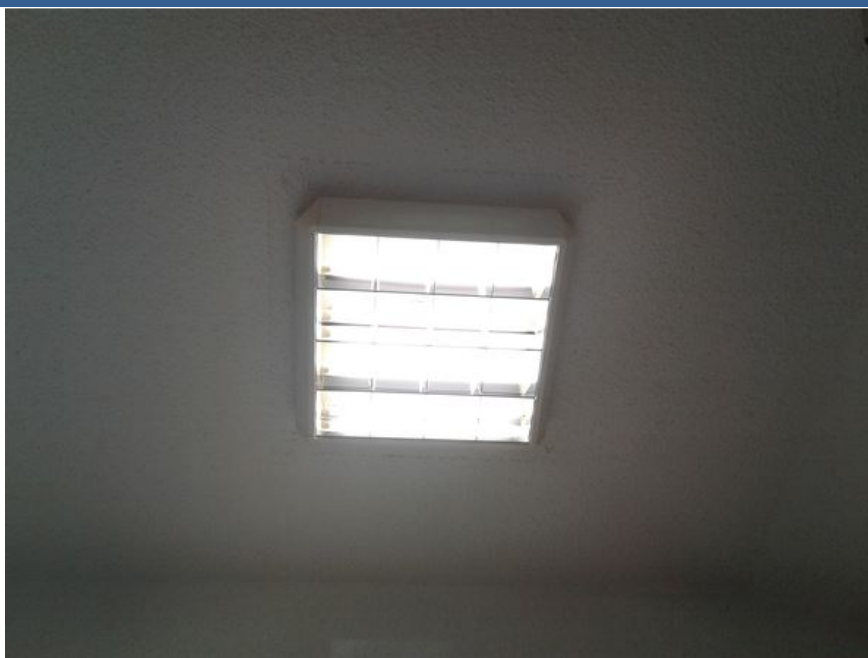
**PRELEVEMENT : P2**

Pièce ou Local	A002 (Sous-sol)
Composant de la construction	Plafond
Partie du composant	Enduit projeté
Présence d'amiante	<b>Non</b>
Plan N°	/

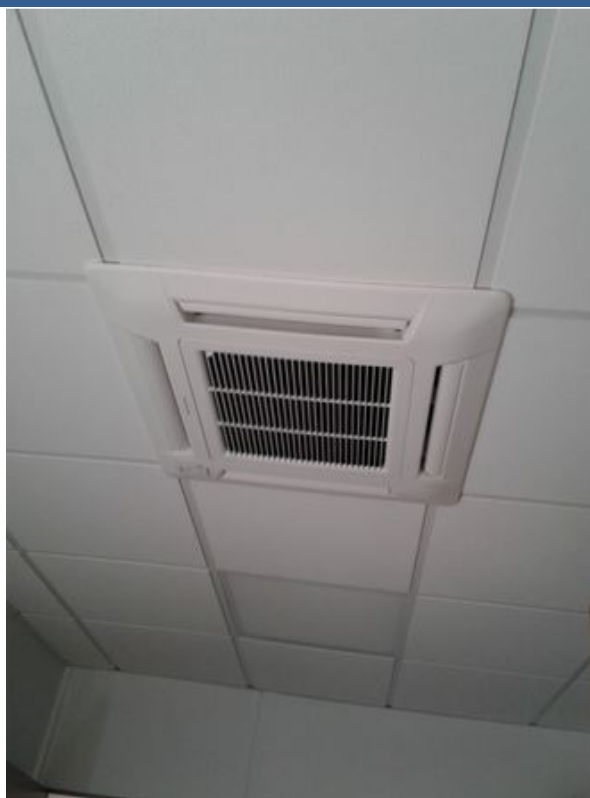
**PRELEVEMENT : P4**

<b>Pièce ou Local</b>	A007 (Sous-sol)
<b>Composant de la construction</b>	Plafond
<b>Partie du composant</b>	Faux plafond en dalles suspendues
<b>Présence d'amiante</b>	<b>Non</b>
<b>Plan N°</b>	/

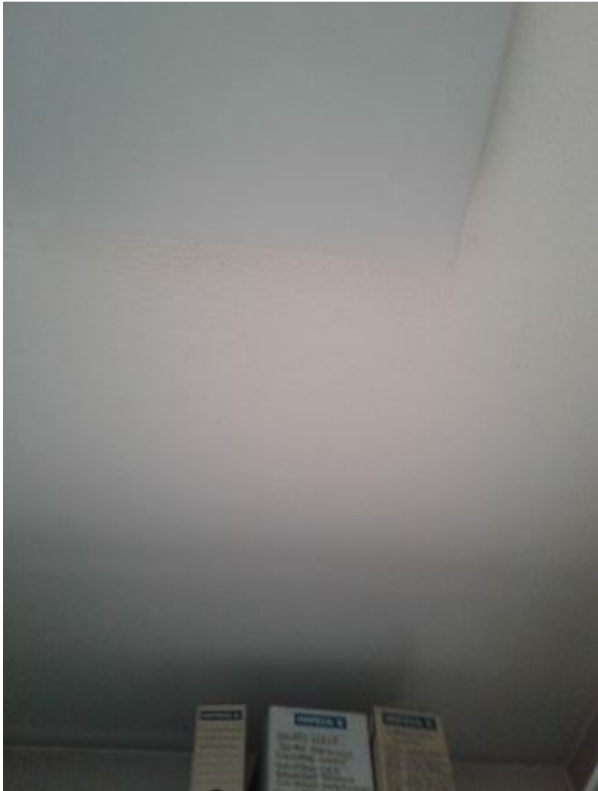
**PRELEVEMENT : P7**

<b>Pièce ou Local</b>	Local coffre (Rdc)

<b>Composant de la construction</b>	Plafond	
<b>Partie du composant</b>	Enduit projeté	
<b>Présence d'amiante</b>	<b>Non</b>	
<b>Plan N°</b>	/

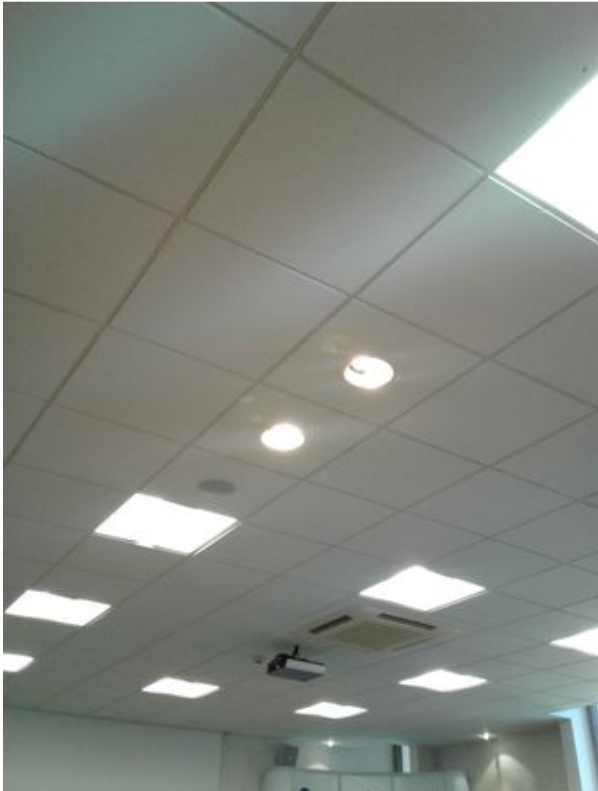
**PRELEVEMENT : P8**

<b>Pièce ou Local</b>	BR02 (Rdc)

<b>Composant de la construction</b>	Plafond	
<b>Partie du composant</b>	Faux plafond en dalles suspendues	
<b>Présence d'amiante</b>	<b>Non</b>	
<b>Plan N°</b>	/

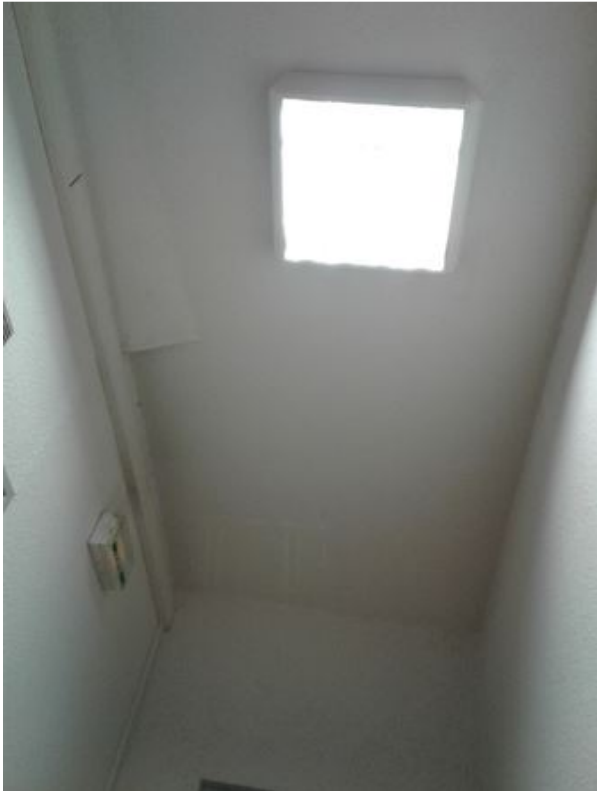
**PRELEVEMENT : P9**

<b>Pièce ou Local</b>	Escalier (1er étage)

<b>Composant de la construction</b>	Plafond	
<b>Partie du composant</b>	Enduit projeté	
<b>Présence d'amiante</b>	<b>Non</b>	
<b>Plan N°</b>	/
