RAPPORT DE MISSION DE REPERAGE DES MATÉRIAUX ET PRODUITS CONTENANT DE L'AMIANTE A INTEGRER AU DOSSIER TECHNIQUE AMIANTE

ADRESSE DU BIEN	CNRS - CAMPUS AZUR		
	250 RUE ALBERT EINSTEIN - Bâtiment VLA021-n°2 - 06560 VALBONNE		
TYPE DE BIEN	UMR 7321 GREDEG	RÉFÉRENCES CADASTRALES	N.C.
DÉSIGNATIONS DES LOTS	N.C.	DATE DU PERMIS DE CONSTRUIRE	1996
LOTS ANNEXES	Aucun lot annexe

CONCLUSIONS DE LA MISSION DE REPERAGE :

- Dans le cadre de la mission décrit en tête de rapport, il n'a pas été repéré de matériau et produits contenant de l'amiante.

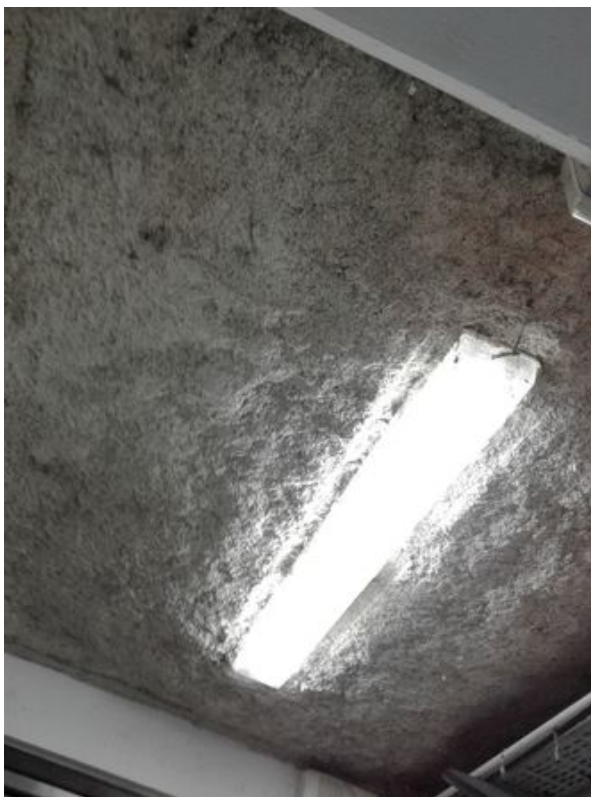
Annexe 3 : Schémas de repérage & Photographies

Le présent schéma de repérage est un schéma de circulation permettant de localiser :

- les prélèvements effectués
 - les matériaux et produits contenant de l'amiante (MPCA) repérés
- Il est non coté et non contractuel.**

P1
