Evaluation de l'état de conservation des matériaux et produits de la liste A et B contenant de l'amiante

Examen réalisé conformément à l'Arrêté du 12 décembre 2012 relatif aux critères d'évaluation de l'état de conservation des
matériaux de la liste A et B contenant de l'amiante

Adresse : 247 Avenue Jacques Cartier 83000 TOULON

Descriptif sommaire : CAISSE NATIONALE MILITAIRE DU
SECURITE SOCIALE - Bât Bleu

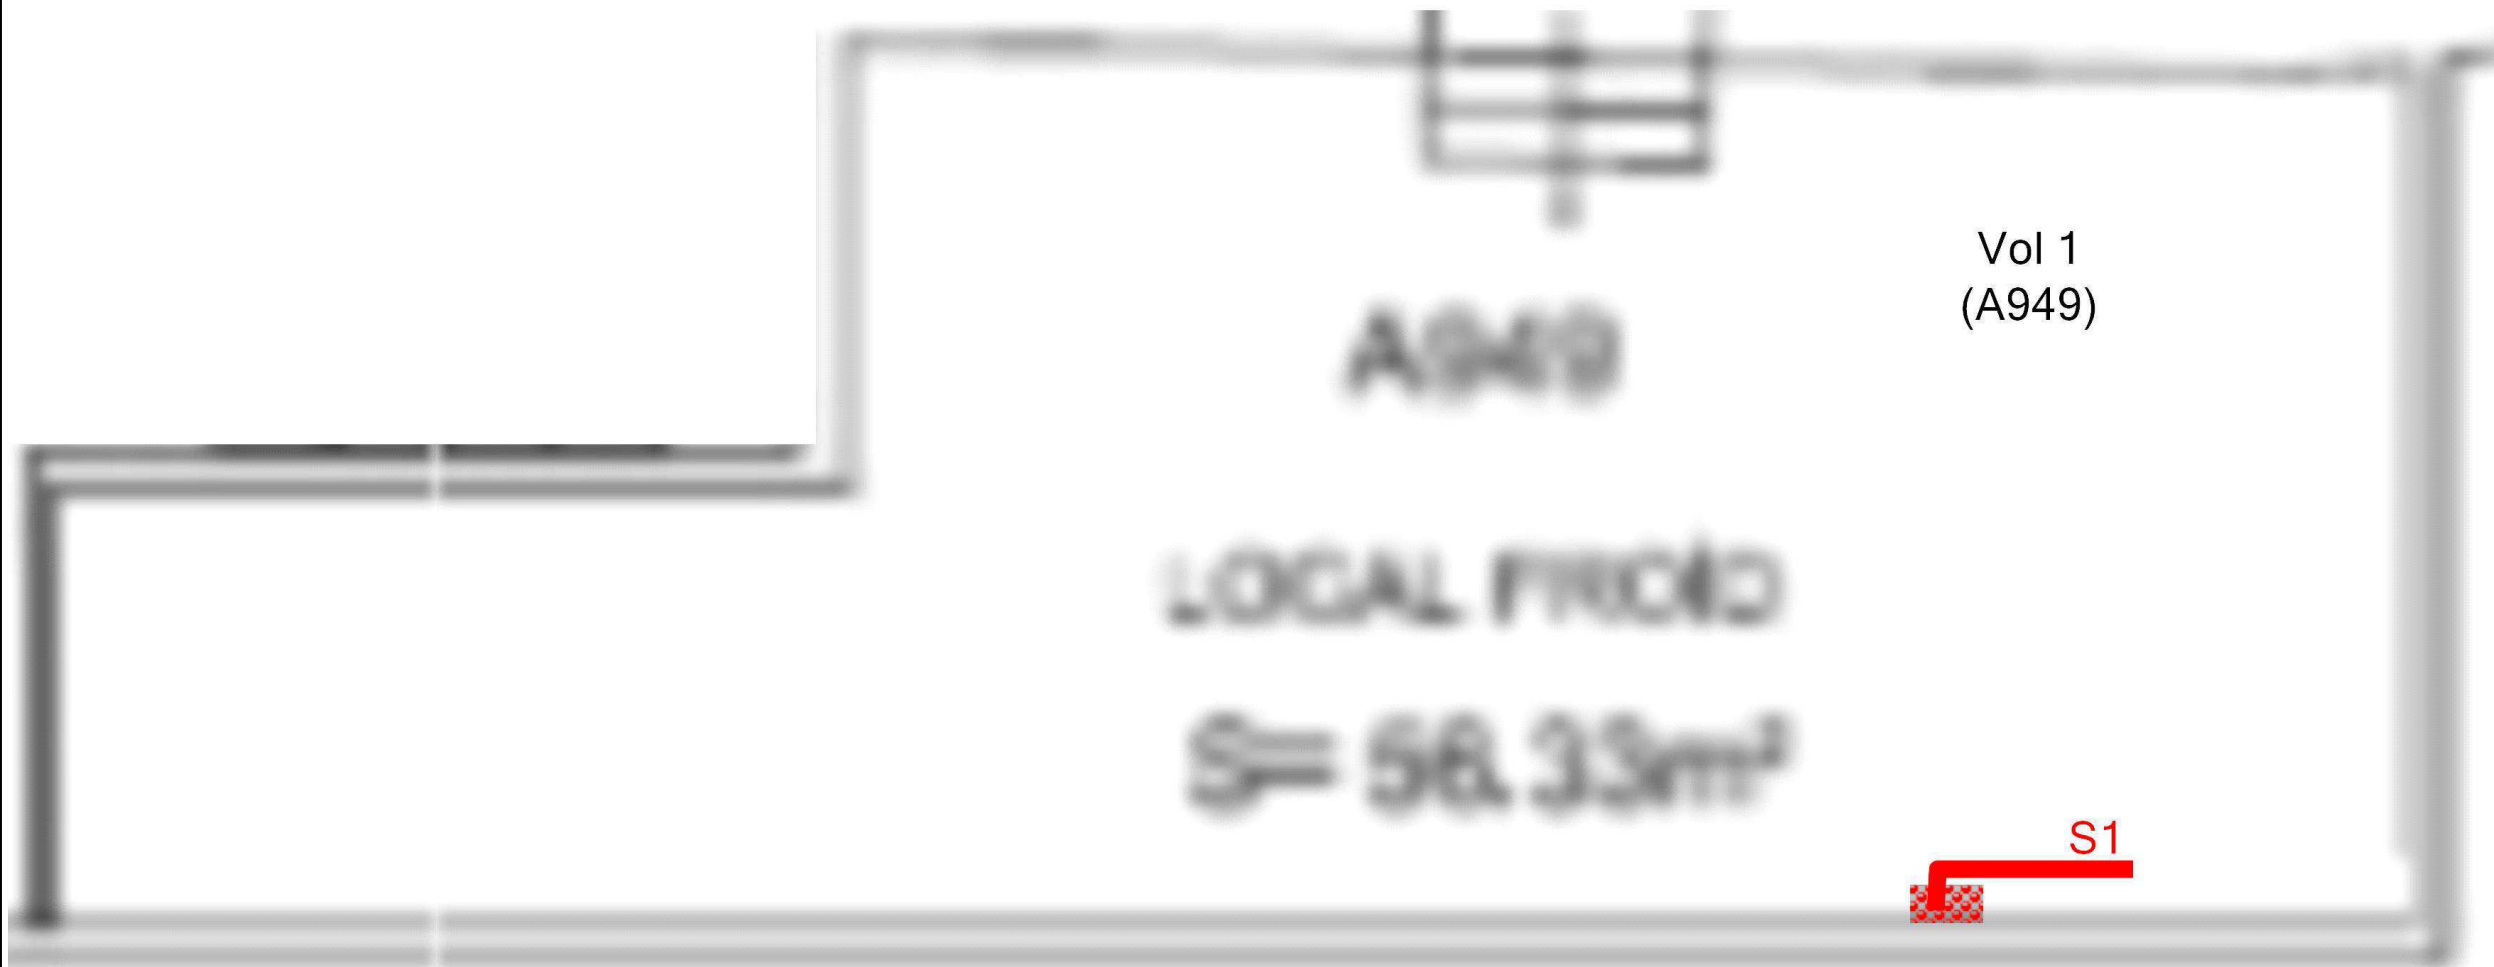
CAISSE NATIONALE MILITAIRE DU SECURITE SOCIALE - BÂT BLEU N-2 - PÉRIMÈTRE D'INTERVENTION 1 - MPCA CONDUITS, CANALISATIONS ET ÉQUIPEMENTS				Référence: 002ER605305																																																	
<div>

<div>Vol 1 (A949)</div><div>LOCAL FROID</div><div>S= 56.33m²</div><div>S1</div><div>Plan de situation</div>

</div> <tr><th colspan="2">Légende</th><td></td><td></td></tr> <tr><td> </td><td>S1: Conduit en fibres-ciment</td><td></td><td></td></tr> <tr><td></td><td></td><td></td><td></td></tr> <tr><td></td><td></td><td></td><td></td></tr> <tr><td></td><td></td><td></td><td></td></tr> <tr><td></td><td></td><td></td><td></td></tr> <tr><td></td><td></td><td></td><td></td></tr> <tr><td></td><td></td><td></td><td></td></tr> <tr><td></td><td></td><td></td><td></td></tr> <tr><td></td><td></td><td></td><td></td></tr> <tr><td></td><td></td><td></td><td></td></tr> <tr><td rowspan="2"> </td><th colspan="1">Adresse du bien</th><th colspan="1">Désignation</th><th colspan="1">Date intervention</th><th colspan="1">Technicien intervenant</th></tr> <tr><td colspan="1">247 Avenue Jacques Cartier 83000 TOULON</td><td colspan="1">CAISSE NATIONALE MILITAIRE DU SECURITE SOCIALE - Bât Bleu</td><td colspan="1">24/08/2023</td><td colspan="1">ROSSILLON VICTOR</td></tr>	Légende				 	S1: Conduit en fibres-ciment																																							 	Adresse du bien	Désignation	Date intervention	Technicien intervenant	247 Avenue Jacques Cartier 83000 TOULON	CAISSE NATIONALE MILITAIRE DU SECURITE SOCIALE - Bât Bleu	24/08/2023	ROSSILLON VICTOR

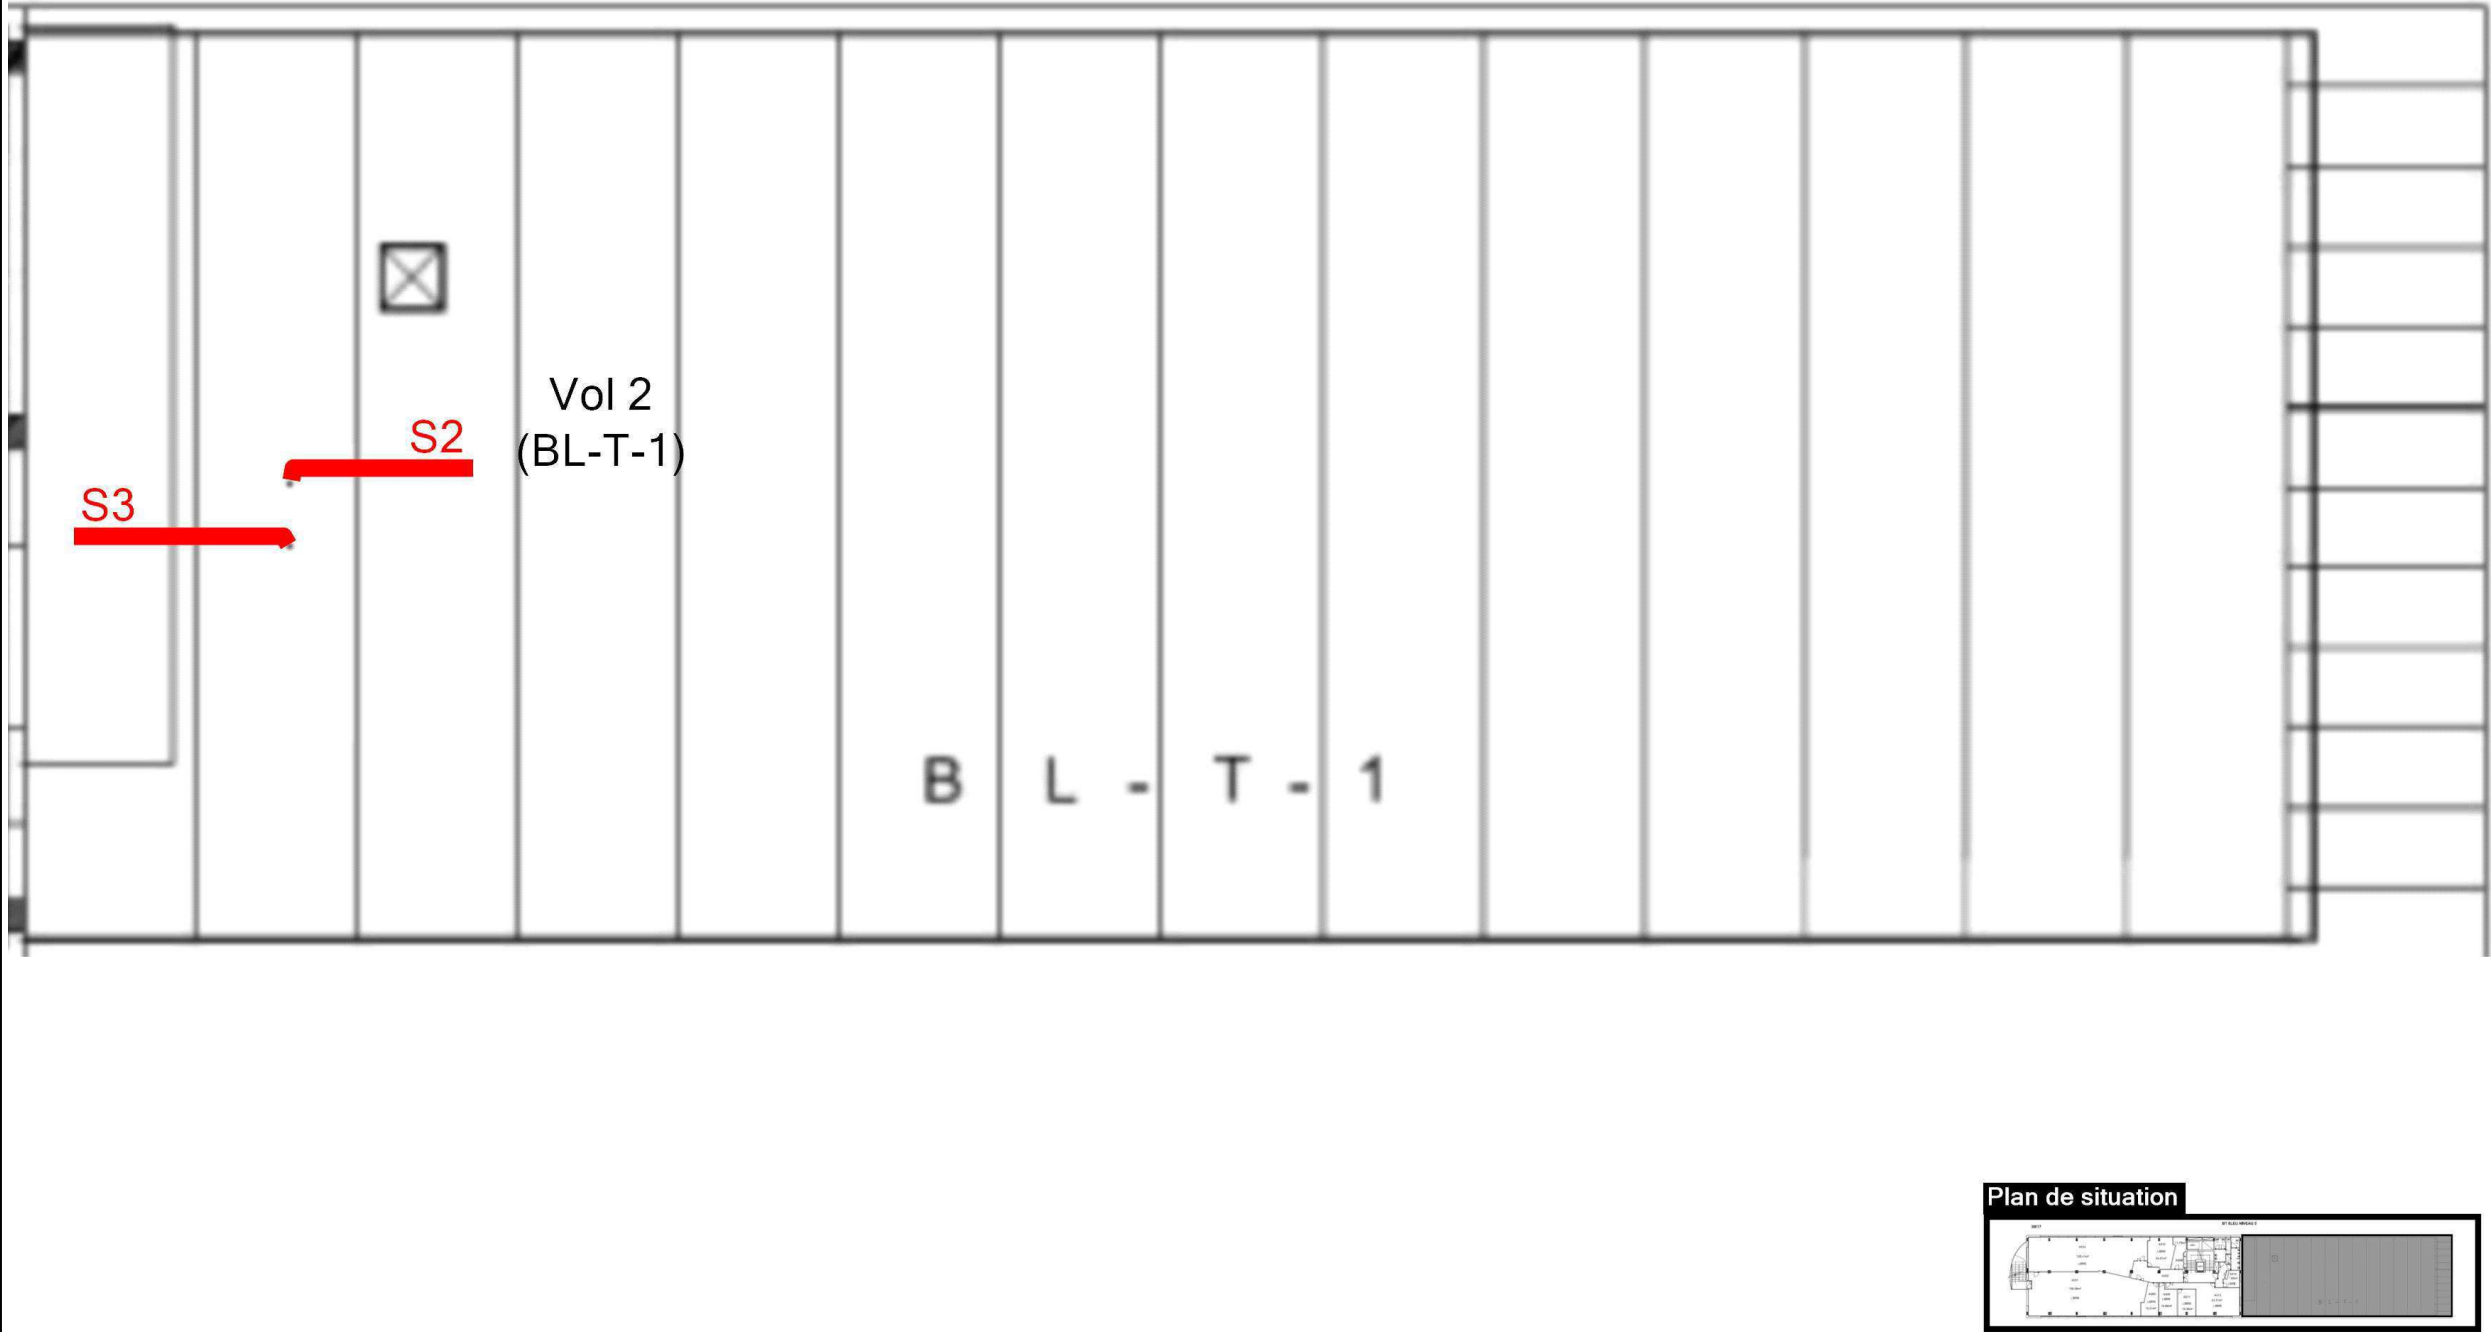
CAISSE NATIONALE MILITAIRE DU SECURITE SOCIALE - BÂT BLEU N+5 - PÉRIMÈTRE D'INTERVENTION 1 - ACTIONS MENÉES				Référence: 002ER605305

S2: Conduit en fibres-ciment

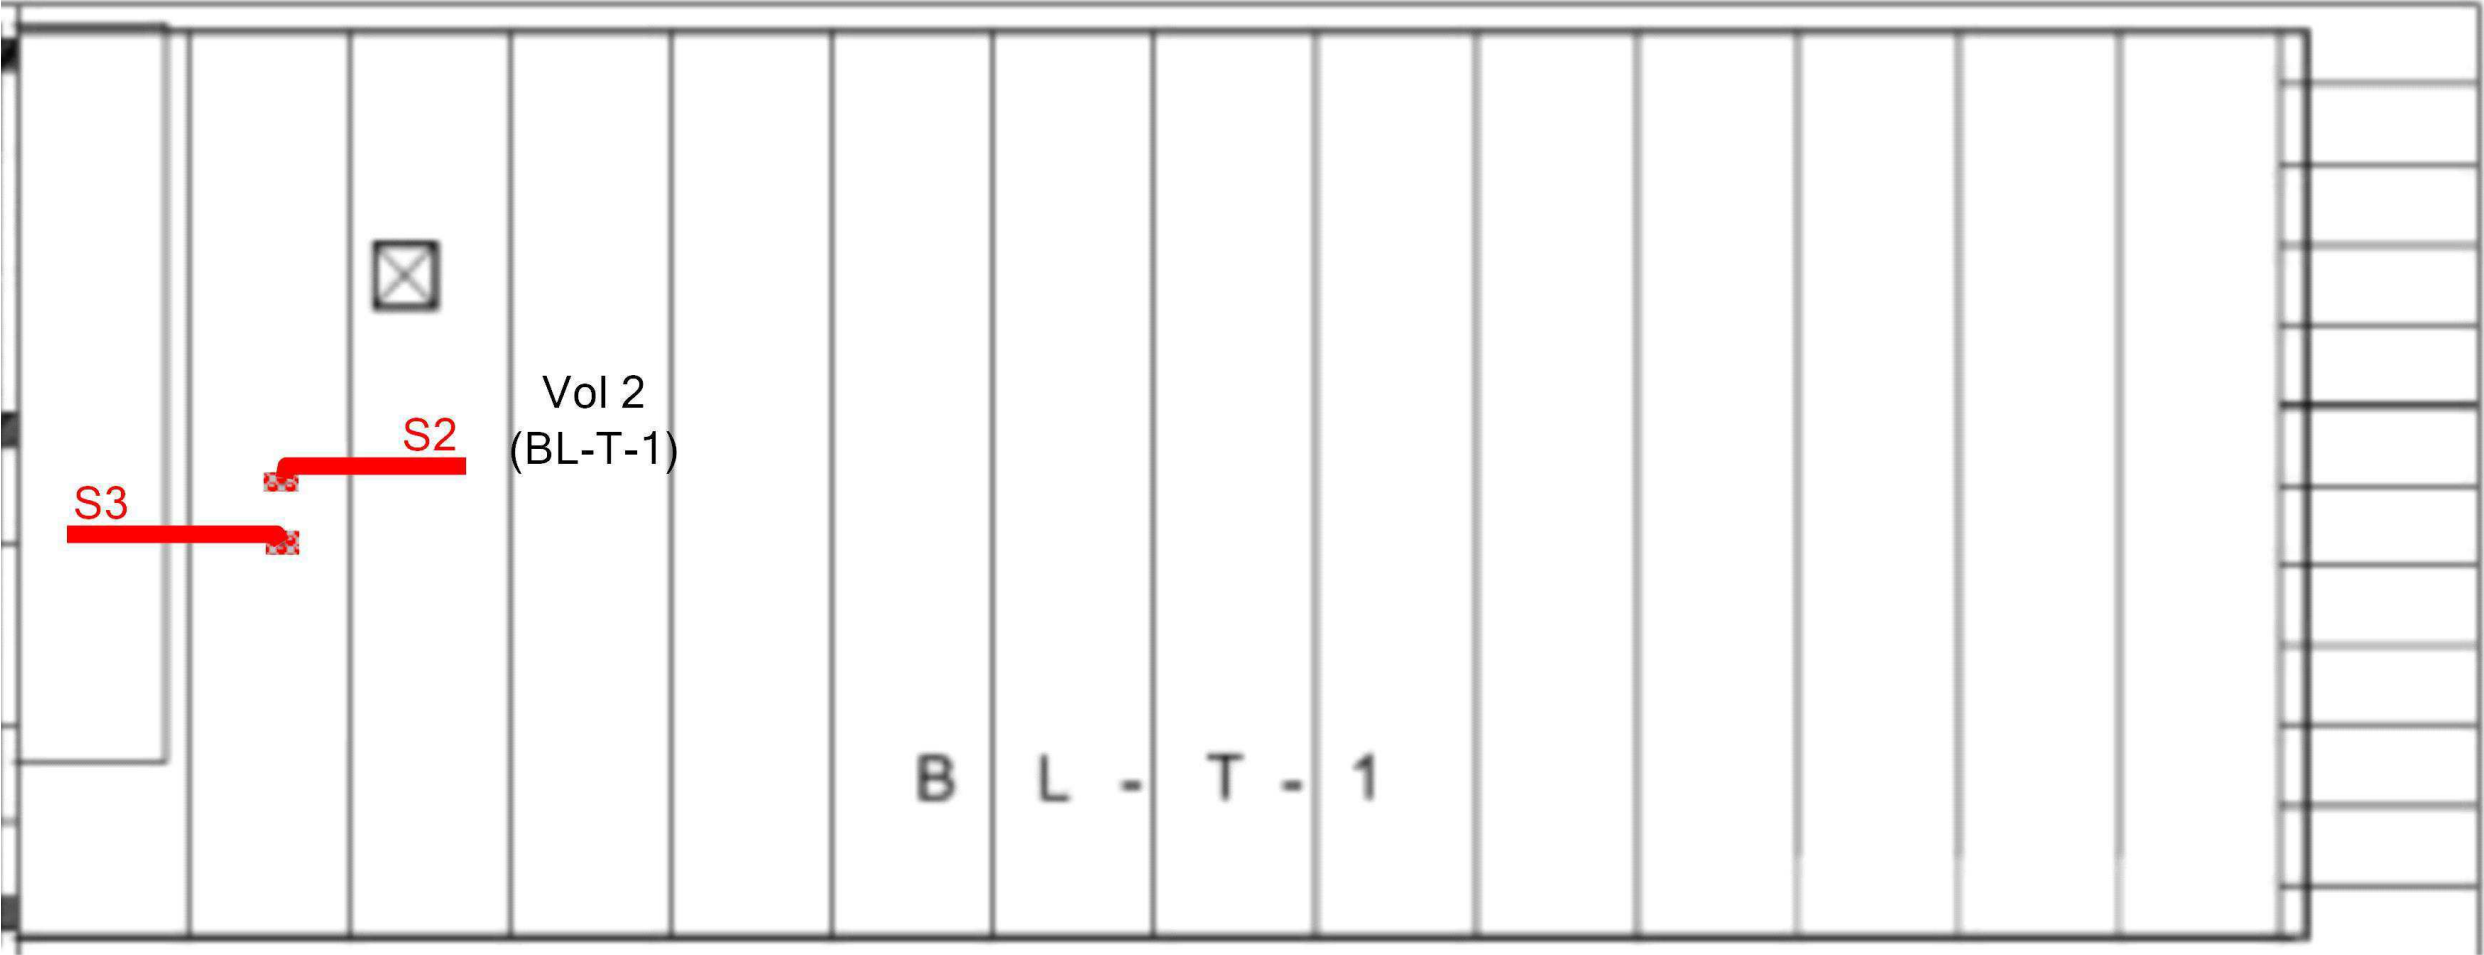
CAISSE NATIONALE MILITAIRE DU SECURITE SOCIALE - BÂT BLEU N+5 - PÉRIMÈTRE D'INTERVENTION 1 - MPCA CONDUITS, CANALISATIONS ET ÉQUIPEMENTS				Référence: 002ER605305
<div>

S3: Conduit en fibres-ciment

S2: Conduit en fibres-ciment

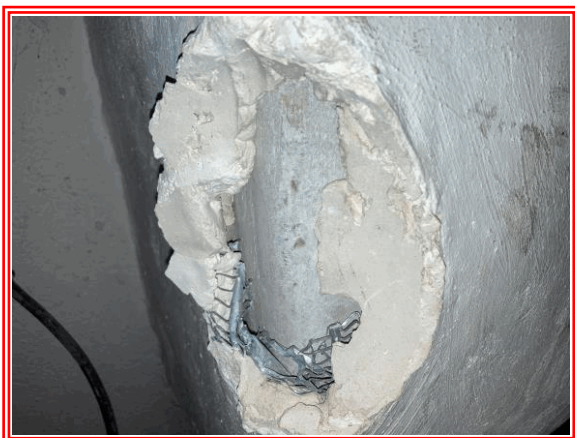
S1 - 2 (S1)

Réf commande : 002ER605305 Matériau : Conduit en fibres-ciment
Réf mesure : S1 Destination du local :
Date évaluation : 24/08/2023 Local ou zone homogène :
Batiment : Vol 1
(A949)

Résultat : Evaluation périodique
Commentaire :

- Contrôler périodiquement que l'état de dégradation des matériaux et produits concernés ne s'aggrave pas et, le cas échéant, que leur protection demeure en bon état de conservation ;
- Rechercher, le cas échéant, les causes de dégradation et prendre les mesures appropriées pour les supprimer.

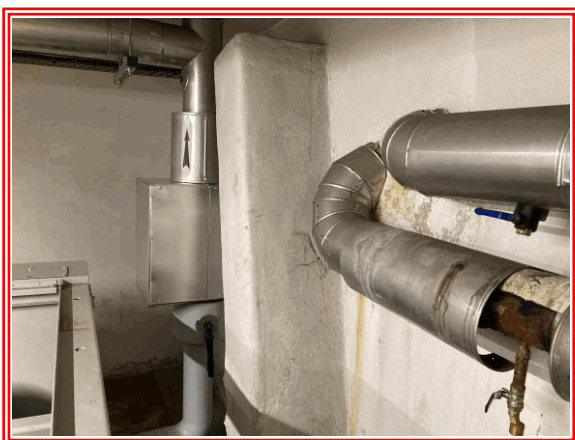
S1 - 6 (S1)	CAISSE NATIONALE MILITAIRE DU SECURITE SOCIALE - Bât Bleu N-2 - Vol 1 (A949)	Présence sur présentation de documents

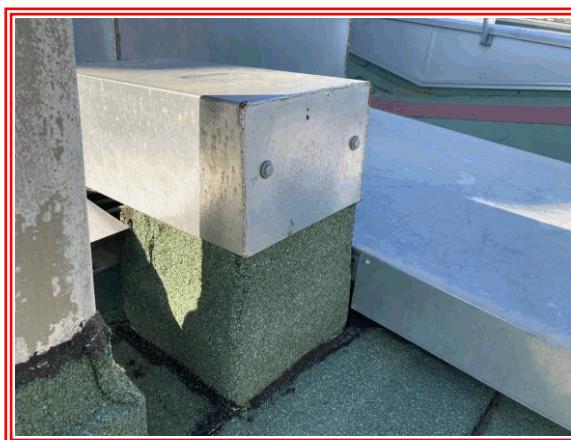
S2 - 2 (S2)

Réf commande : 002ER605305 Matériau : Conduit en fibres-ciment
Réf mesure : S2 Destination du local :
Date évaluation : 24/08/2023 Local ou zone homogène :
Batiment : Vol 2 (BL-T-1)

Résultat : Evaluation périodique
Commentaire :

- Contrôler périodiquement que l'état de dégradation des matériaux et produits concernés ne s'aggrave pas et, le cas échéant, que leur protection demeure en bon état de conservation ;
- Rechercher, le cas échéant, les causes de dégradation et prendre les mesures appropriées pour les supprimer.

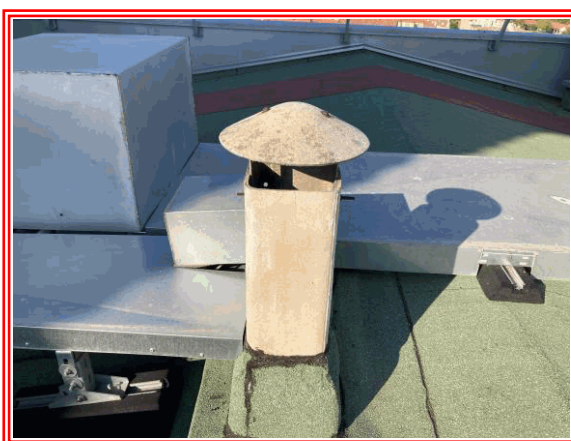
S3 - 2 (S3)

Réf commande : 002ER605305 Matériau : Conduit en fibres-ciment
Réf mesure : S3 Destination du local :
Date évaluation : 24/08/2023 Local ou zone homogène :
Batiment : Vol 2
(BL-T-1)

Résultat : Evaluation périodique
Commentaire :

- Contrôler périodiquement que l'état de dégradation des matériaux et produits concernés ne s'aggrave pas et, le cas échéant, que leur protection demeure en bon état de conservation ;
- Rechercher, le cas échéant, les causes de dégradation et prendre les mesures appropriées pour les supprimer.
