Batiment BRUN (sous sol),
Batiment Bleu (gaine technique)

CETE Apave Sudeurope AGENCE DE TOULON Immeuble le Coudon 245, avenue de l'université 83160 LA VALETTE DU VAR Tél. : 04 94.00.12.30	CAISSE NATIONALE MILITAIRE DE SECURITE SOCIALE 247, avenue Jacques CARTIER 83090 TOULON CEDEX 9
Affaire suivie par : M Benjamin ANGUILLE Contrat/Mission n : 30752859	Toulon, le 22/05/2010
CONFIDENTIEL RAPPORT AMIANTE REPERAGE DES MATERIAUX ET PRODUITS CONTENANT DE L'AMIANTE AVANT DEMOLITION DE PARTIES D'IMMEUBLE SUIVANT L'ARTICLE R 1334.27 DU CODE DE LA SANTE PUBLIQUE ET L'ARRETE DU 2 JANVIER 2002 DANS LE CADRE DE LA PROTECTION DE LA POPULATION CONTRE LES RISQUES SANITAIRES LIES A UNE EXPOSITION A L'AMIANTE DANS LES IMMEUBLES BATIS

"BATIMENT BLEU & BATIMENT BRUN"
247, AVENUE JACQUES CARTIER
83000 TOULON

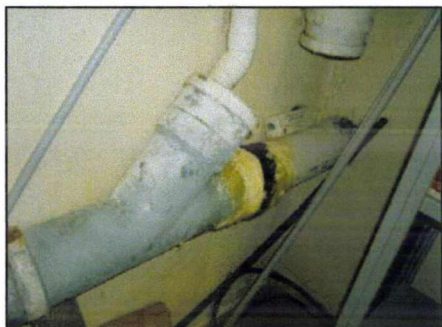
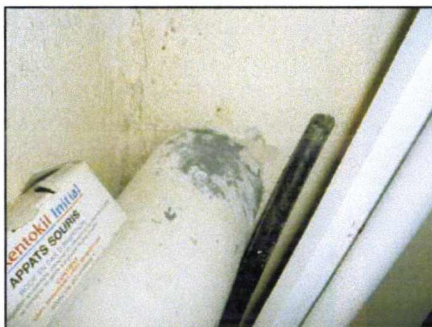
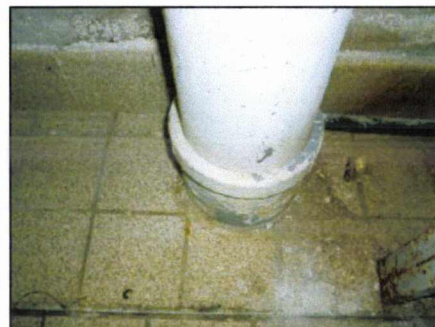
Notre mission concerne 2 zones de travaux distinctes : Une première dans le « bâtiment brun » ou va être déposé une conduite d'eau usée (voir photo en annexe), ou les traversée de murs ainsi que la chape a été prélevé et n'a pas révélé la présence d'amiante, et une deuxième ou la descente d'eau pluviale du « bâtiment bleu » va être déposée pour être changée.

Visuels sur canalisation d'eaux usées remplacées au bâtiment brun" : Pas d'amiante observé.

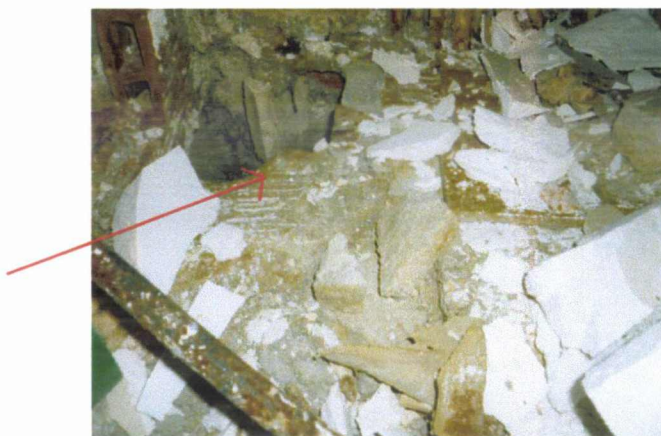
<u>Localisation</u>	<u>Désignation du matériau ou produit</u>	<u>Repérage Visuel ou après Analyse</u>
Bât bleu Ensemble des niveaux	Colle +ragréage de Sol	Analyse P3 (Voir photos en annexe)

Visuels sur colle de ragréage contenant de l'amiante.

Rq : Il appartient à la société en charge du retrait de ces matériaux de quantifier la zone à désamianter pour la dépose du tuyau d'eaux pluviales.

- L'opération de repérage devra être étendue :
 - aux matériaux et produits susceptibles de contenir de l'amiante, listés au § 1.2.
 - aux locaux fermés ou non visités ainsi qu'aux zones (vides de construction, ...) et aux matériaux des éléments auxquels l'opérateur n'a pas pu accéder. (Voir liste au § 3.2)
- Nous vous rappelons que des dispositions spécifiques de protection des travailleurs intervenant sur les matériaux et produits contenant de l'amiante sont stipulées dans le décret 2006-761 du 30 juin 2006.
- Pour concevoir le projet de suppression de l'amiante, nous vous conseillons de faire appel à un maître d'œuvre spécialisé conformément à la norme NF X 46-020 et à une entreprise spécialisée pour réaliser ces travaux conformément aux recommandations de la CRAM et aux guides de l'INRS.

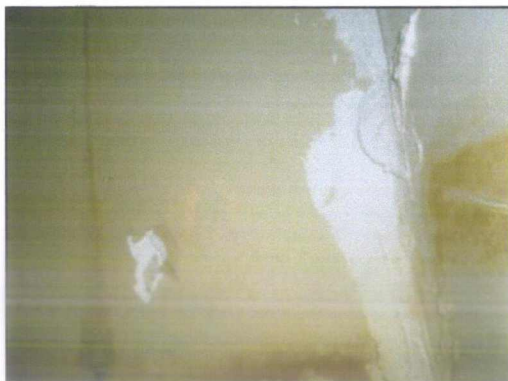
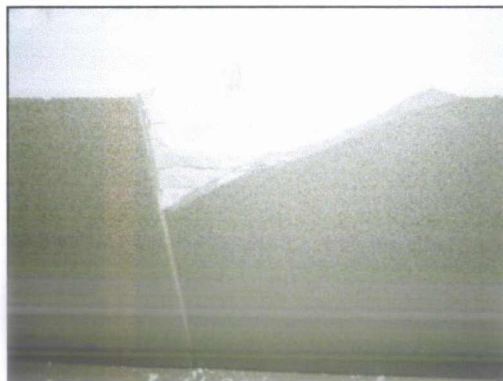
Visuels sur colle de faïence et cloisons ne contenant pas d'amiante
