## Rapport de mission de repérage des matériaux et produits contenant de l'amiante avant réalisation de travaux

<b>A</b>	<b>INFORMATIONS GENERALES</b>	
<b>A.1</b>	<b>DESIGNATION DU BATIMENT</b>	
Nature du bâtiment : <b>Bureaux</b>		Adresse : <b>A202 CAISSE NATIONALE MILITAIRE 83090 TOULON CEDEX 9</b>
Nombre de Pièce : <b>1</b>		
Etage : <b>2ème</b>		
Numéro de Lot :		
Référence Cadastre : <b>NC</b>		
Date du Permis de Construire : <b>Non Communiquée</b>		
<b>A.2</b>	<b>DESIGNATION DU DONNEUR D'ORDRE</b>	
Nom : <b>CAISSE NATIONALE MILITAIRE DE SECURITE SOCIALE</b>		Documents remis : <b>néant</b>
Adresse : <b>247 AV. JACQUES CARTIER 83090 TOULON CEDEX 9</b>		Moyens mis à disposition :
Qualité :		
<b>A.3</b>	<b>EXECUTION DE LA MISSION</b>	
Rapport N° : <b>13-04-005016</b>		Date d'émission du rapport : <b>29/04/2013</b>
Le repérage a été réalisé le : <b>05/04/2013</b>		Date de l'ordre de mission : <b>02/04/2013</b>
Par : <b>PETIPA DOMINIQUE</b>		Accompagnateur : <b>M. PRADINES</b>
N° certificat de qualification : <b>DTI2029</b>		Laboratoire d'Analyses : <b>ITGA AIX EN PROVENCE</b>

*Remplacement des sols,plinthes et du faux plafaond*

Rapport N° : 13-04-005016

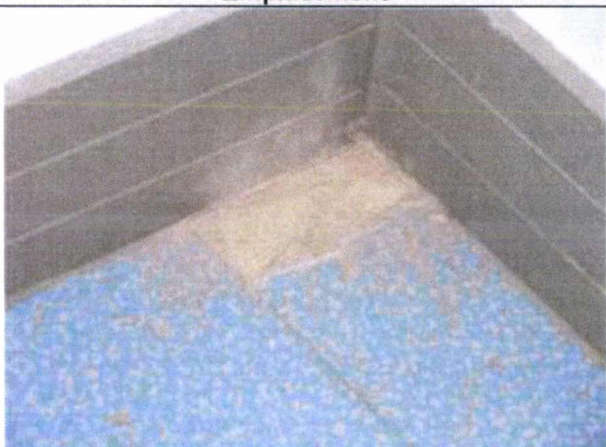
## PRELEVEMENT : P001

<b>Nom du client</b>	<b>Numéro de dossier</b>	<b>Pièce ou local</b>
	13-04-005016	bureau A 202
<b>Matériau</b>	<b>Date de prélèvement</b>	<b>Nom de l'opérateur</b>
Plastique - Dalles de sol bleu +ragréage	05/04/2013	PETIPA DOMINIQUE
<b>Localisation</b>		
Plancher		
<b>Emplacement</b>

P001 - Plastique Dalles de sol bleu + ragrage- Bureau A 202 2ème Planches

Revetement souple bleu avec colle plastique jaune et ragrage rose

Fraction Analyisée	Technique analytique et date d'analyse	Résultat	Type d'amiante	Nbre de Prépa.
Revetement souple bleu avec colle plastique jaune et ragrage rose	META le 19/04/2013	Amiante non détecté	---	1

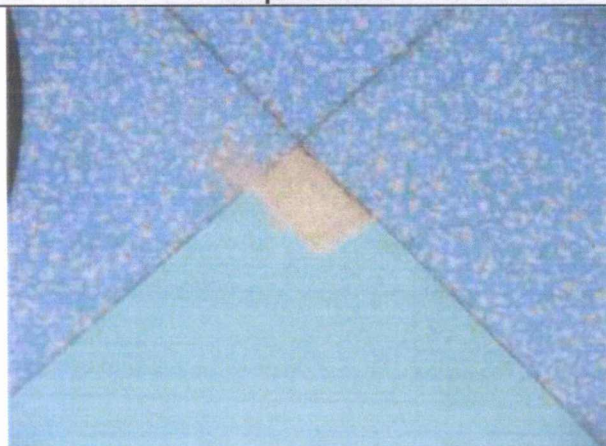
## PRELEVEMENT : P002

<b>Nom du client</b>	<b>Numéro de dossier</b>	<b>Pièce ou local</b>
	13-04-005016	bureau A 202
<b>Matériau</b>	<b>Date de prélèvement</b>	<b>Nom de l'opérateur</b>
Plastique - Dalles de sol verte +ragréage	05/04/2013	PETIPA DOMINIQUE
<b>Localisation</b>		
Plancher		
<b>Emplacement</b>

P002 Plastique Dalles de sol verte - ragréage- Bureau A 202 2eme Plancher

Revêtement souple bicouche bleu et gris avec colle plastique jaune et ragréage rose

Fraction Analyisée	Technique analytique et date d'analyse	Résultat	Type d'amiante	Nbre de Prépa.
Revêtement souple bicouche bleu et gris avec colle plastique jaune et ragréage rose	META le 19/04/2013	Amiante non détecté	---	1

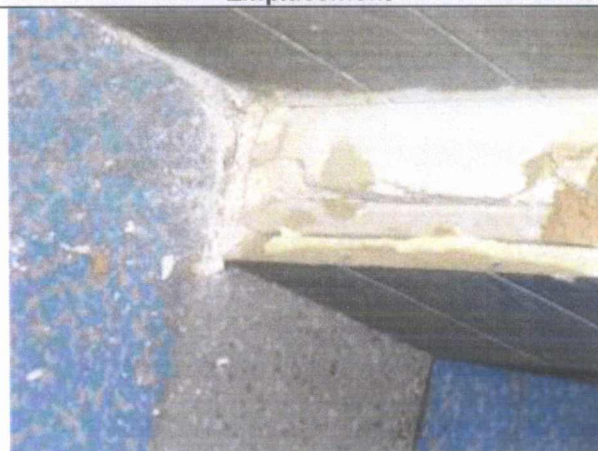
**PRELEVEMENT : P004**

Nom du client	Numéro de dossier	Pièce ou local
	13-04-005016	bureau A 202
Matériau	Date de prélèvement	Nom de l'opérateur
Colle	05/04/2013	PETIPA DOMINIQUE

Plinthes

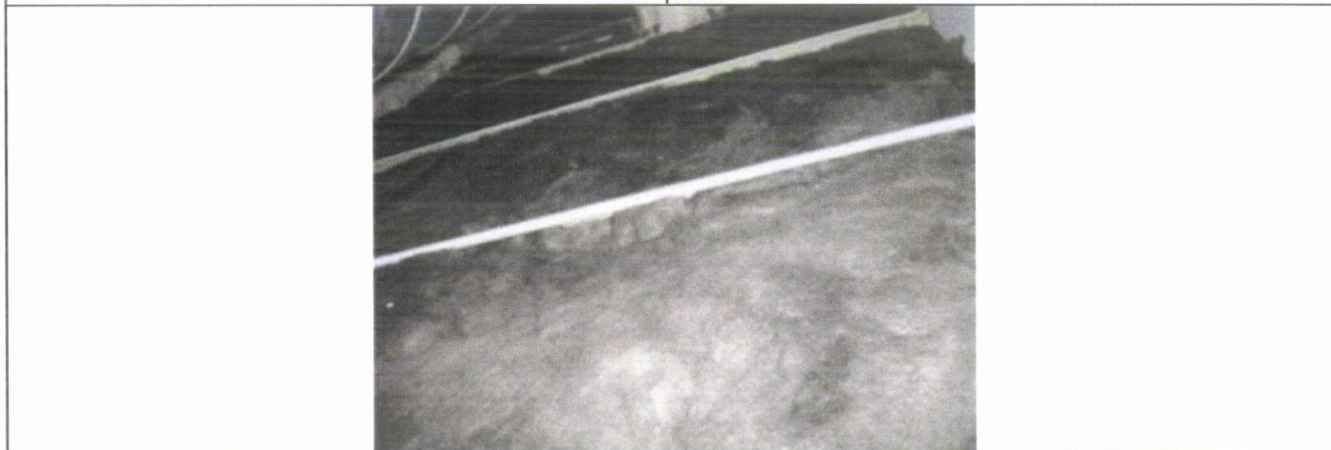
**PRELEVEMENT : P006**

Nom du client	Numéro de dossier	Pièce ou local
	13-04-005016	bureau A 202
Matériau	Date de prélèvement	Nom de l'opérateur
Panneaux de faux - plafond	05/04/2013	PETIPA DOMINIQUE

Faux-plafond

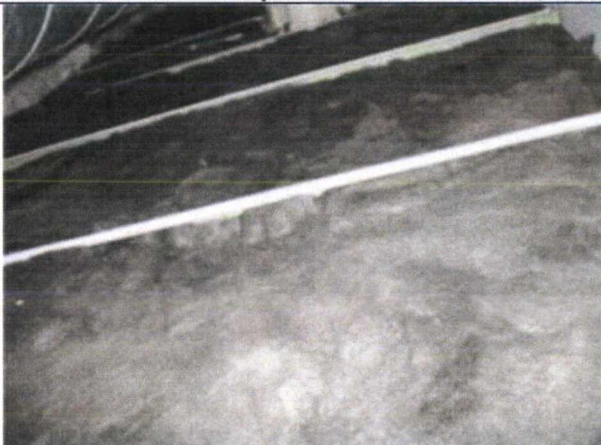
**PRELEVEMENT : P007**

<b>Nom du client</b>	<b>Numéro de dossier</b>	<b>Pièce ou local</b>
	13-04-005016	bureau A 202
<b>Matériau</b>	<b>Date de prélèvement</b>	<b>Nom de l'opérateur</b>
Laine minérale	05/04/2013	PETIPA DOMINIQUE
<b>Localisation</b>		
Plafond		
<b>Emplacement</b>

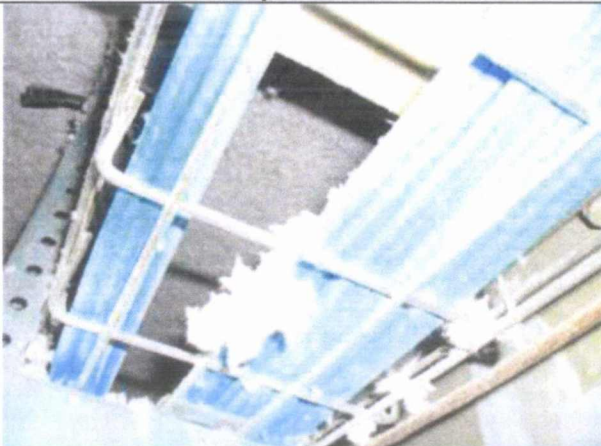
**PRELEVEMENT : P008**

<b>Nom du client</b>	<b>Numéro de dossier</b>	<b>Pièce ou local</b>
	13-04-005016	bureau A 202
<b>Matériau</b>	<b>Date de prélèvement</b>	<b>Nom de l'opérateur</b>
Flocage	05/04/2013	PETIPA DOMINIQUE
<b>Localisation</b>		
Plenum		
<b>Emplacement</b>
