Rapport de mission de repérage des matériaux et produits contenant de l'amiante avant réalisation de travaux

Nature du bâtiment : Loge garden (Local A 018)	Adresse : BATIMENT BLEU - LOGE GARDIEN (LOCAL A018) 247 avenue JACQUES CARTIER 83000 TOULON
Cat. du bâtiment : Bureaux	
Nombre de Parties d'immeuble : 2	
Etage : RDC	Escalier :
Numéro de Lot : NC	Bâtiment :
Référence Cadastre : NC	Porte :
Date du Permis de Construire : Antérieur au 1 juillet 1997	Propriété de : CAISSE NATIONALE MILITAIRE DE SECURITE SOCIALE 247 AV. JACQUES CARTIER 83090 TOULON CEDEX 9

Rapport N° : 15-10-022453 A	Date d'émission du rapport : 02/11/2015
Le repérage a été réalisé le : 02/11/2015	Accompagnateur : M.ARNOUX
Par : HERNANDEZ EMMANUEL	Laboratoire d'Analyses : ITGA AIX EN PROVENCE
N° certificat de qualification : CPDI 1957	Adresse laboratoire : Arteparc Bât E Route de la côte d'Azur - CS 30012 13590 MEYREUIL
Date d'obtention : 20/07/2012	Numéro d'accréditation : 1-1029
Le présent rapport est établi par une personne dont les compétences sont certifiées par : ICERT	Organisme d'assurance professionnelle : AXA CORPORATE SOLUTIONS ASSURANCE – 4 rue Jules Lefevre – 75426 Paris Cedex 09
Parc Edonia - Bât G	N°

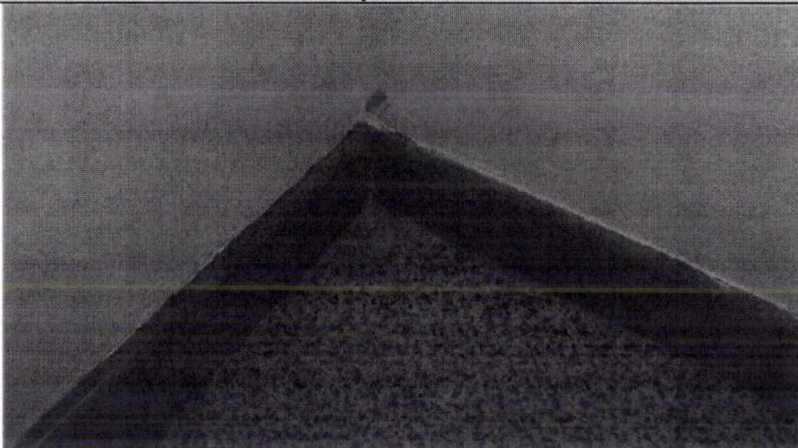
PRELEVEMENT : P001		
Nom du client	Numéro de dossier	Pièce ou local
CAISSE NATIONALE MILITAIRE DE SECURITE SOCIALE	15-10-022453	Logement gardien - RDC
Matériau	Date de prélèvement	Nom de l'opérateur
Dalles de sol + colle jaune + ragréage	02/11/2015	HERNANDEZ EMMANUEL
Localisation		Résultat
Plancher - Sol		absence d'amiante
Emplacement
