Rapport N°: 6424103-1  
Rapport établi le 28/11/2016

## RAPPORT DE PRELEVEMENT ET D'ANALYSE POUR RECHERCHE D'AMIANTE

Adresse : **Bâtiment CAISSE NATIONALE MILITAIRE DE SECURITE SOCIALE  
Bâtiment BLEU  
Avenue Jacques CARTIER  
83000 TOULON**

Lieu  
d'intervention : **Machineries Ascenseurs : 21000 682 834/21000 682 833/ 21000 682 835  
Patins de frein.**

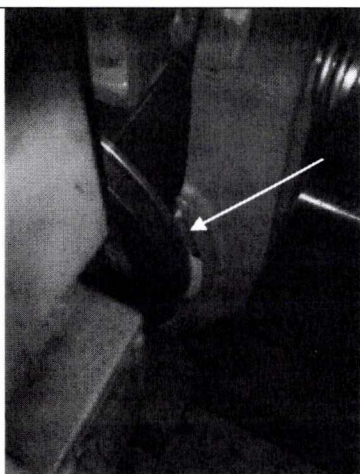
Photo n° 1

<b>MATERIAU PRELEVE</b>	<b>PREL. N°</b>	<b>LOCALISATION DU PRELEVEMENT</b>	<b>ASPECT VISUEL</b>	<b>PRESENCE D'AMIANTE (OUI / NON)</b>
Mâchoire de frein	N°P4	CNMSS - BAT BLEU - AVENUE JACQUES CARTIER - 83000 TOULON-Machinerie de l'ascenseur Nord en R+6 en référence « 21000 682 834 »	Photo N°1	<b>NON</b>
Mâchoire de frein	N°P5	CNMSS - BAT BLEU - AVENUE JACQUES CARTIER - 83000 TOULON-Machinerie de l'ascenseur DIRECTEUR en R+9 en référence « 21000 682 833 »	Photo N°2	<b>NON</b>
Mâchoire de frein	N°P6	CNMSS - BAT BLEU - AVENUE JACQUES CARTIER - 83000 TOULON-Machinerie du monte-charge COURRIER en R+9 en référence « 21000 682 835 »	Photo N°3	<b>NON</b>
