## DOSSIER DE DIAGNOSTIC TECHNIQUE

**Référence : 002EW841295**

Local menuisier A874  
247 AVENUE JACQUES CARTIER  
83090 TOULON

# Rapport de repérage des matériaux et produits contenant de l'amiante avant réalisation de travaux dans un immeuble bâti

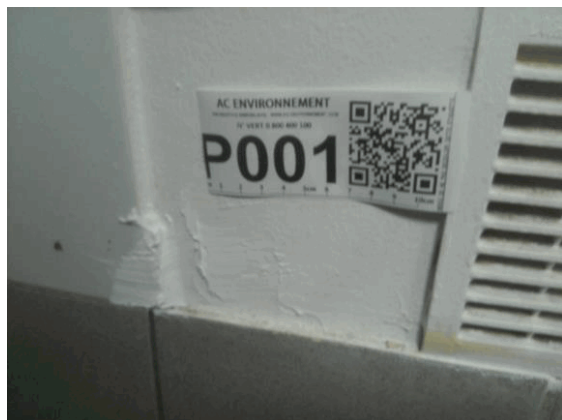
002EW841295 n°1 - 1 (P1) - Local menuisier A874 - Vol 1 (Vestiaire)

Référence	Localisation	Action
002EW841295 n°1 - 1 (P1)	Local menuisier A874 - Vol 1 (Vestiaire)	Prélevement négatif
002EW841295 n°2 - 1 (P2)	Local menuisier A874 - Vol 1 (Vestiaire)	Prélevement négatif
002EW841295 n°4 - 1 (P4)	Local menuisier A874 - Vol 1 (Vestiaire)	Prélevement négatif
002EW841295 n°5 - 1 (P5)	Local menuisier A874 - Vol 1 (Vestiaire)	Prélevement négatif
002EW841295 n°3 - 1 (P3)	Local menuisier A874 - Vol 1 (Vestiaire)	Prélevement négatif
