Rapport de repérage des matériaux et produits contenant de l'amiante avant réalisation de travaux dans un immeuble bâti

Adresse : 247 Avenue Jacques Cartier 83000 TOULON

Désignation : CAISSE NATIONALE MILITAIRE DU
SECURITE SOCIALE - Bât Bleu R+7

Toiture terrasse au bâtiment bleu au 7eme étage.

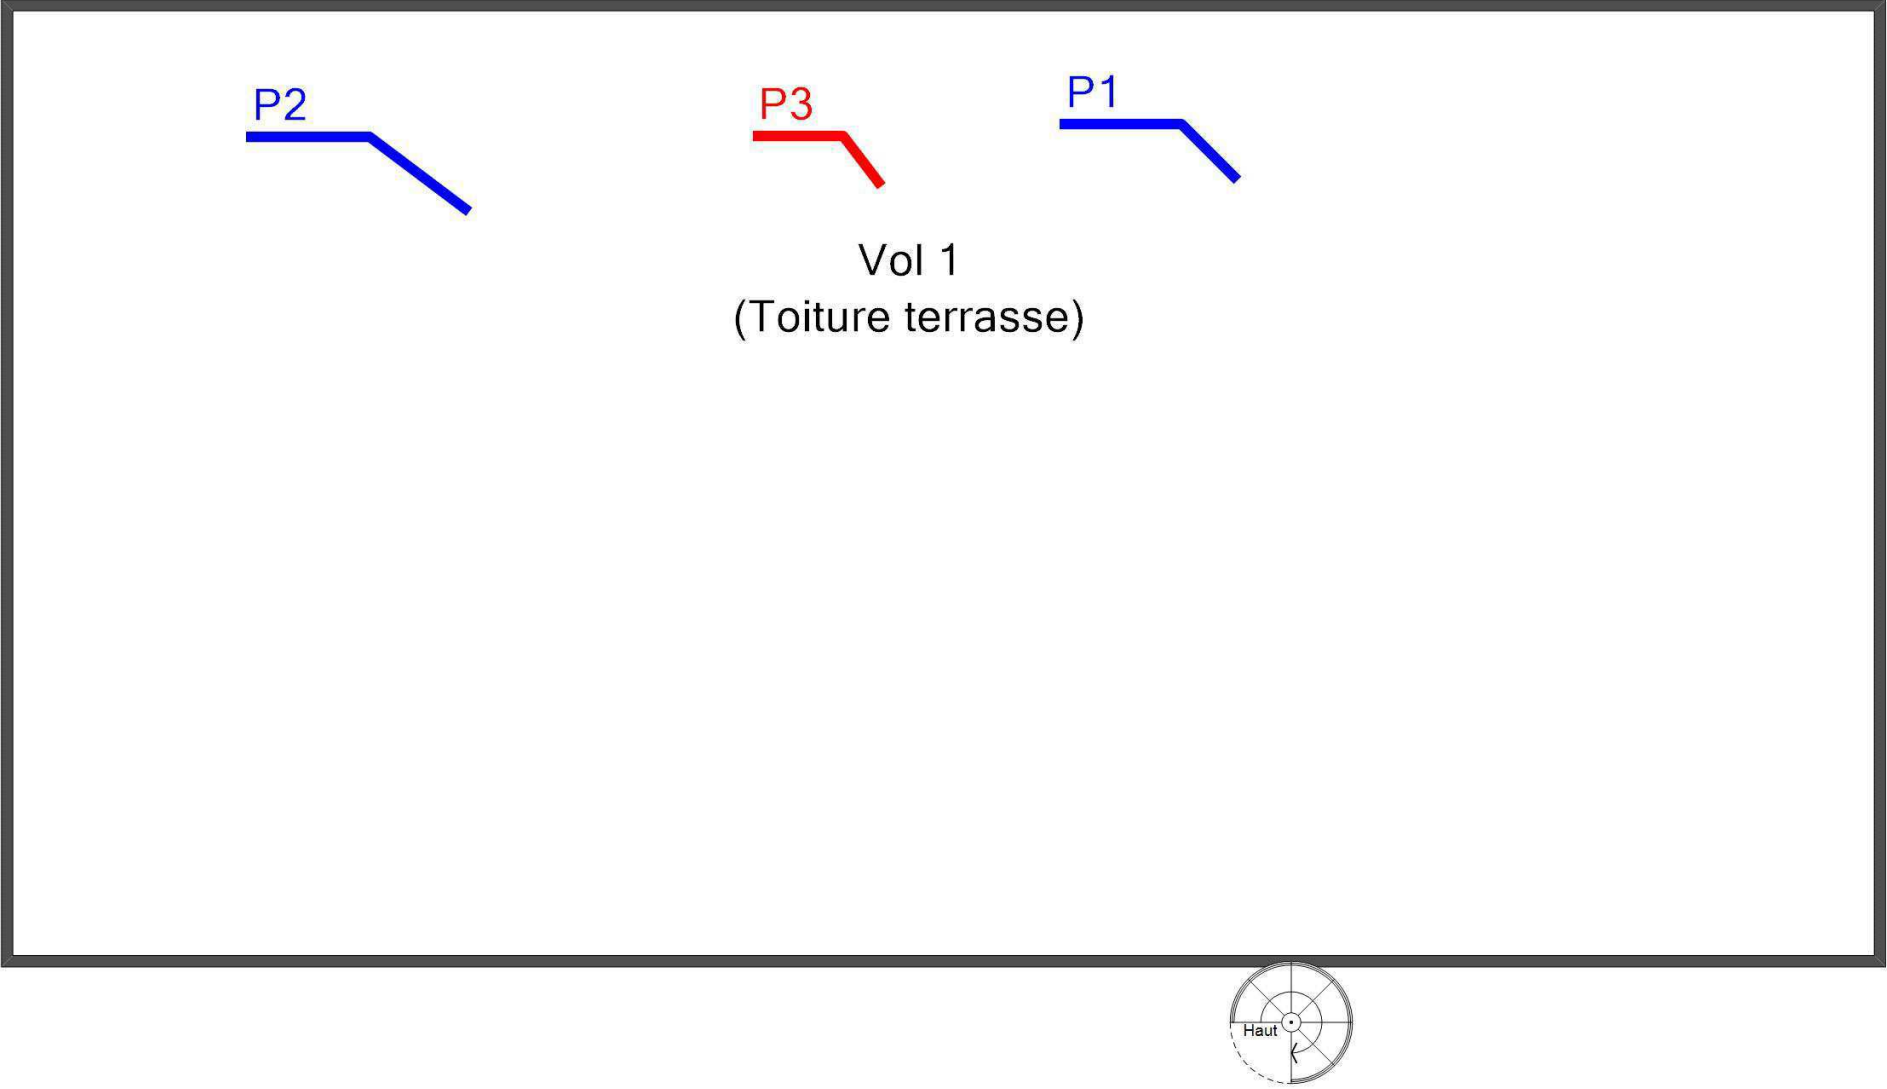
CNMSS BAT BLEU TOITURE R+7 - PLAN DE REPÉRAGE - ACTIONS MENÉES				Référence: 002EW021071-1
<div>

Localisation dun prélèvement positif

Localisation dun prélèvement négatif

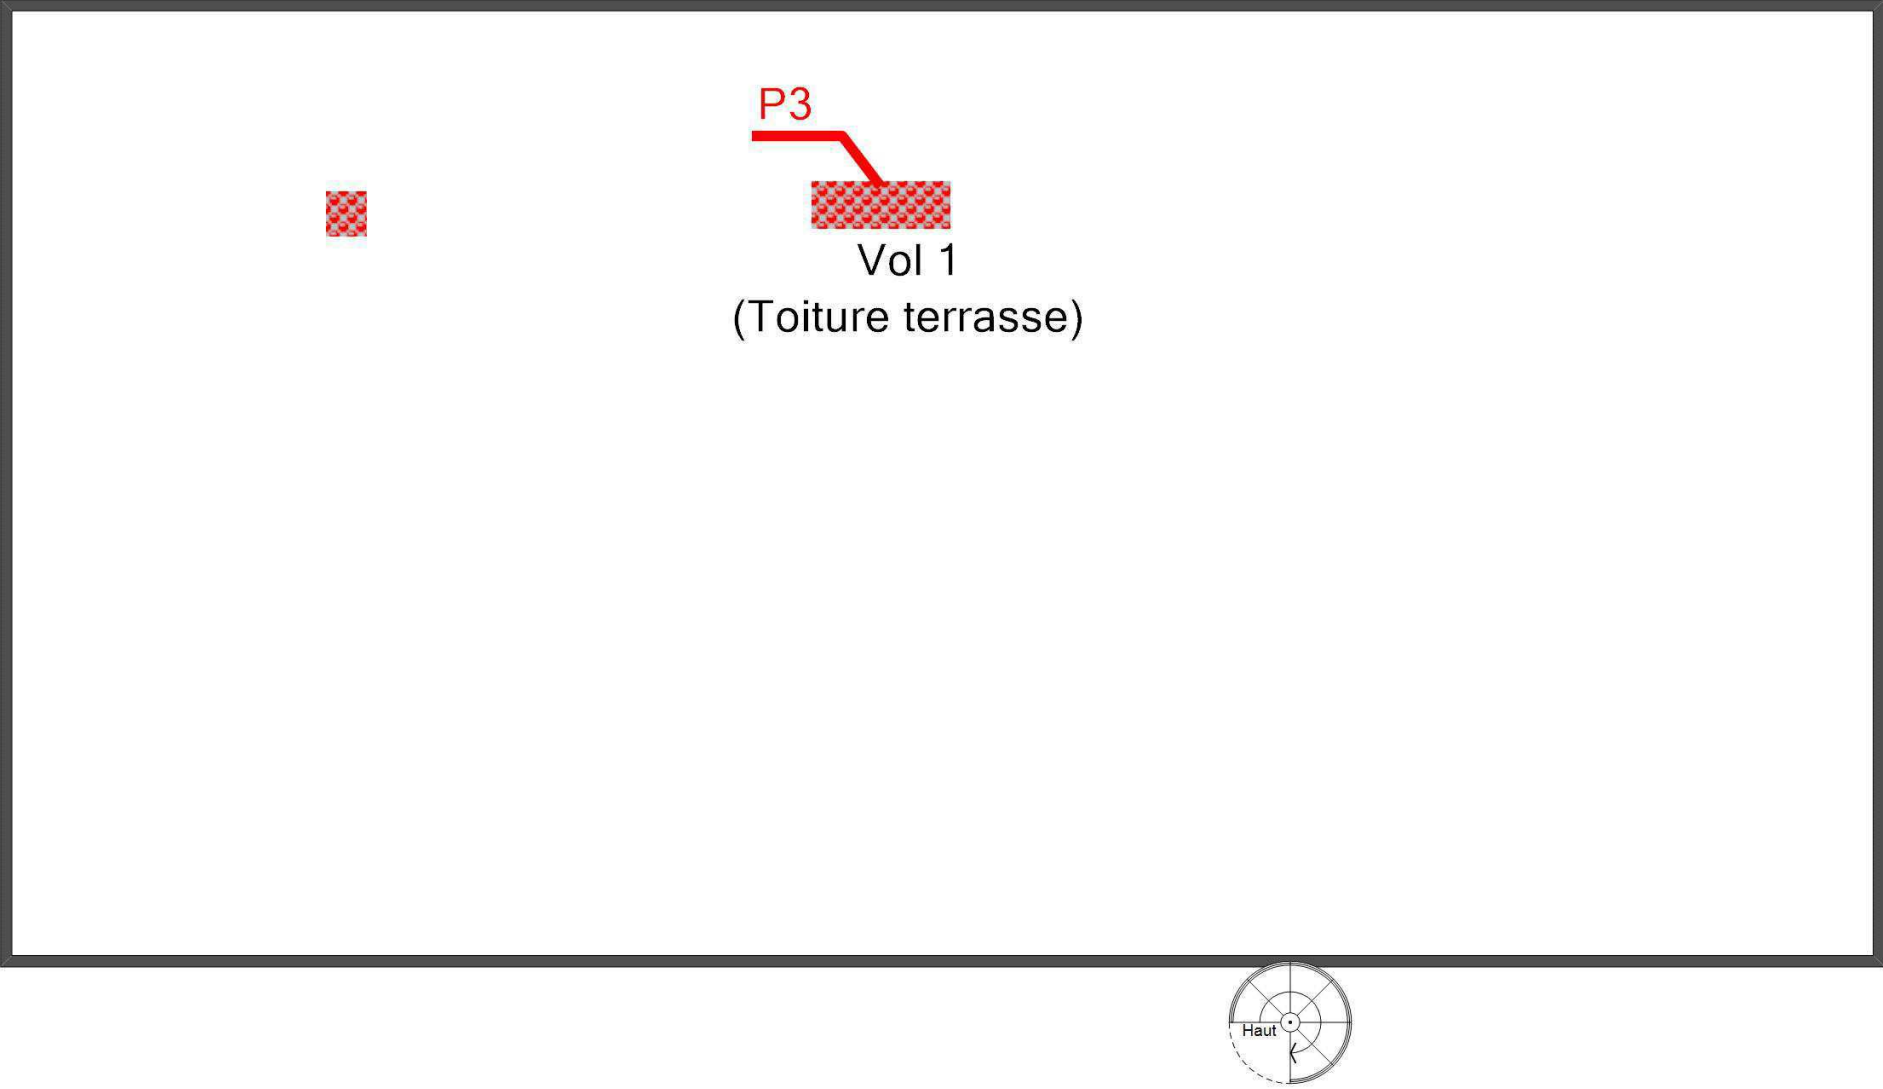
CNMSS BAT BLEU TOITURE R+7 - MPCA CONDUITS, CANALISATIONS ET ÉQUIPEMENTS				Référence: 002EW021071-1
<div>

P3 : Conduit en fibres-ciment

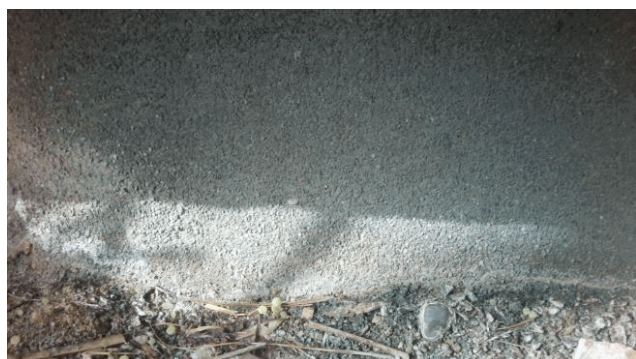
002EW021071 n°1 - 2 (P1) - Cnmss bat bleu toiture R+7
- Vol 1 (Toiture terrasse)

Localisation	Categorie	Composant	Partie de composant	Réf action	Description	Précision	Ref photo	Ref prél.	Descriptif	Résultat	Conclusion
Vol 1 (Toiture terrasse)	Toiture et étanchéité	Revêtement bitumeux d'étanchéité	Bardeaux bitumé (type "Shingle")	P1	Réalisation d'un prélèvement		002EW021071 n°1 - 2	002EW021071 n°1	Shingle / Ciment - Bitumineux Fibreux / Effritable - Noir / Gris	Négatif	Négatif sur analyse
Vol 1 (Toiture terrasse)	Toiture et étanchéité	Revêtement bitumeux d'étanchéité	Bardeaux bitumé (type "Shingle")	P1	Sondage et extension de la ZPSO du prélèvement P1		002EW021071 n°1 - 2	002EW021071 n°1	Shingle / Ciment - Bitumineux Fibreux / Effritable - Noir / Gris	Négatif	Négatif sur analyse
Vol 1 (Toiture terrasse)	Toiture et étanchéité	Revêtement bitumeux d'étanchéité	Bardeaux bitumé (type "Shingle")	P2	Réalisation d'un prélèvement		002EW021071 n°2 - 2	002EW021071 n°2	Shingle - Bitumineux Fibreux - Noir	Négatif	Négatif sur analyse

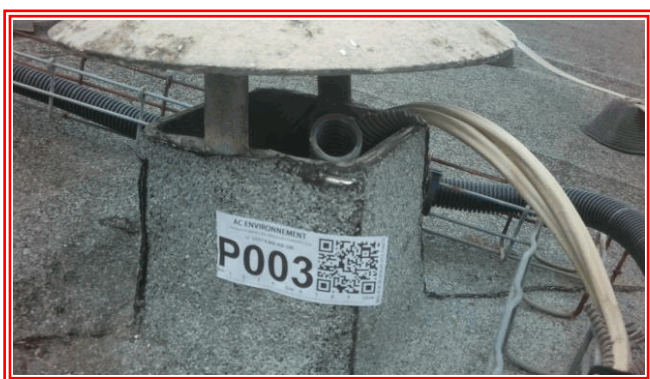
002EW021071-1 n°3 - 1 (P3) - Cnmss bat bleu toiture
R+7 - Vol 1 (Toiture terrasse)

Localisation	Catégorie	Composant	Partie de composant	Sur avis / réf pré.
Vol 1 (Toiture terrasse)	Conduits, canalisations et équipements	Conduit air	Conduit en fibres-ciment	P3

Vol 1 (Toiture terrasse)	Conduits, canalisations et équipements	Conduit air	Conduit en fibres-ciment	P3	Réalisation d'un prélèvement		002EW021071-1 n°3 - 1	P3	Fibres-ciment - Dur Fibreux - Gris	Positif	Présence sur analyse
Vol 1 (Toiture terrasse)	Conduits, canalisations et équipements	Conduit air	Conduit en fibres-ciment	P3	Sondage et extension de la ZPSO du prélèvement P3		002EW021071-1 n°3 - 1	P3	Fibres-ciment - Dur Fibreux - Gris	Positif	Présence sur analyse

Le rebouchage sur les toitures terrasse ne sont pas des solutions garantissant l'étanchéité. Une intervention d'un étancheur serait recommandée dans l'attente de la réfection des dites toitures. - Commentaire n°1 : Le champs d'investigation a été délimité par le donneur d'ordre (en présence de M. Hilaire).
