Rapport de repérage des matériaux et produits contenant de l'amiante avant réalisation de travaux dans un immeuble bâti

Adresse : 247 Avenue Jacques Cartier 83000 TOULON

Désignation : CAISSE NATIONALE MILITAIRE DU
SECURITE SOCIALE - Bât Bleu

Travaux de mise en conformité de certains ouvrages de sécurité incendie et réalisation de diverses prestations tous corps d'état

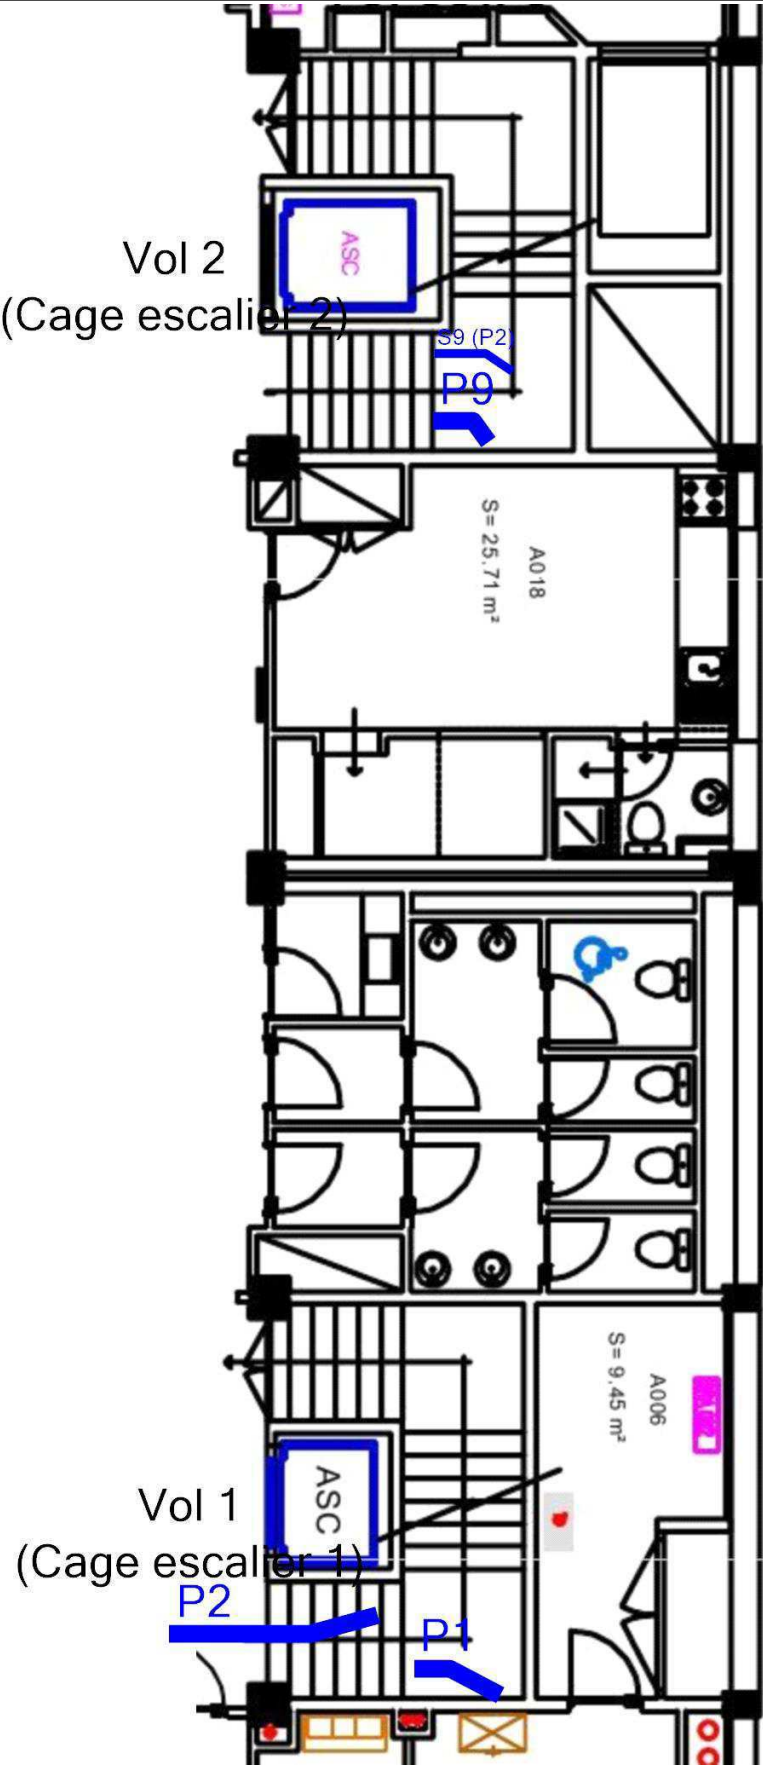
CAISSE NATIONALE MILITAIRE DU SECURITE SOCIALE - BÂT BLEU RDC - PÉRIMÈTRE D'INTERVENTION 1 - ACTIONS MENÉES				Référence: 002EW726043
<div>

P Localisation dun prélèvement négatif

S Localisation dun sondage négatif

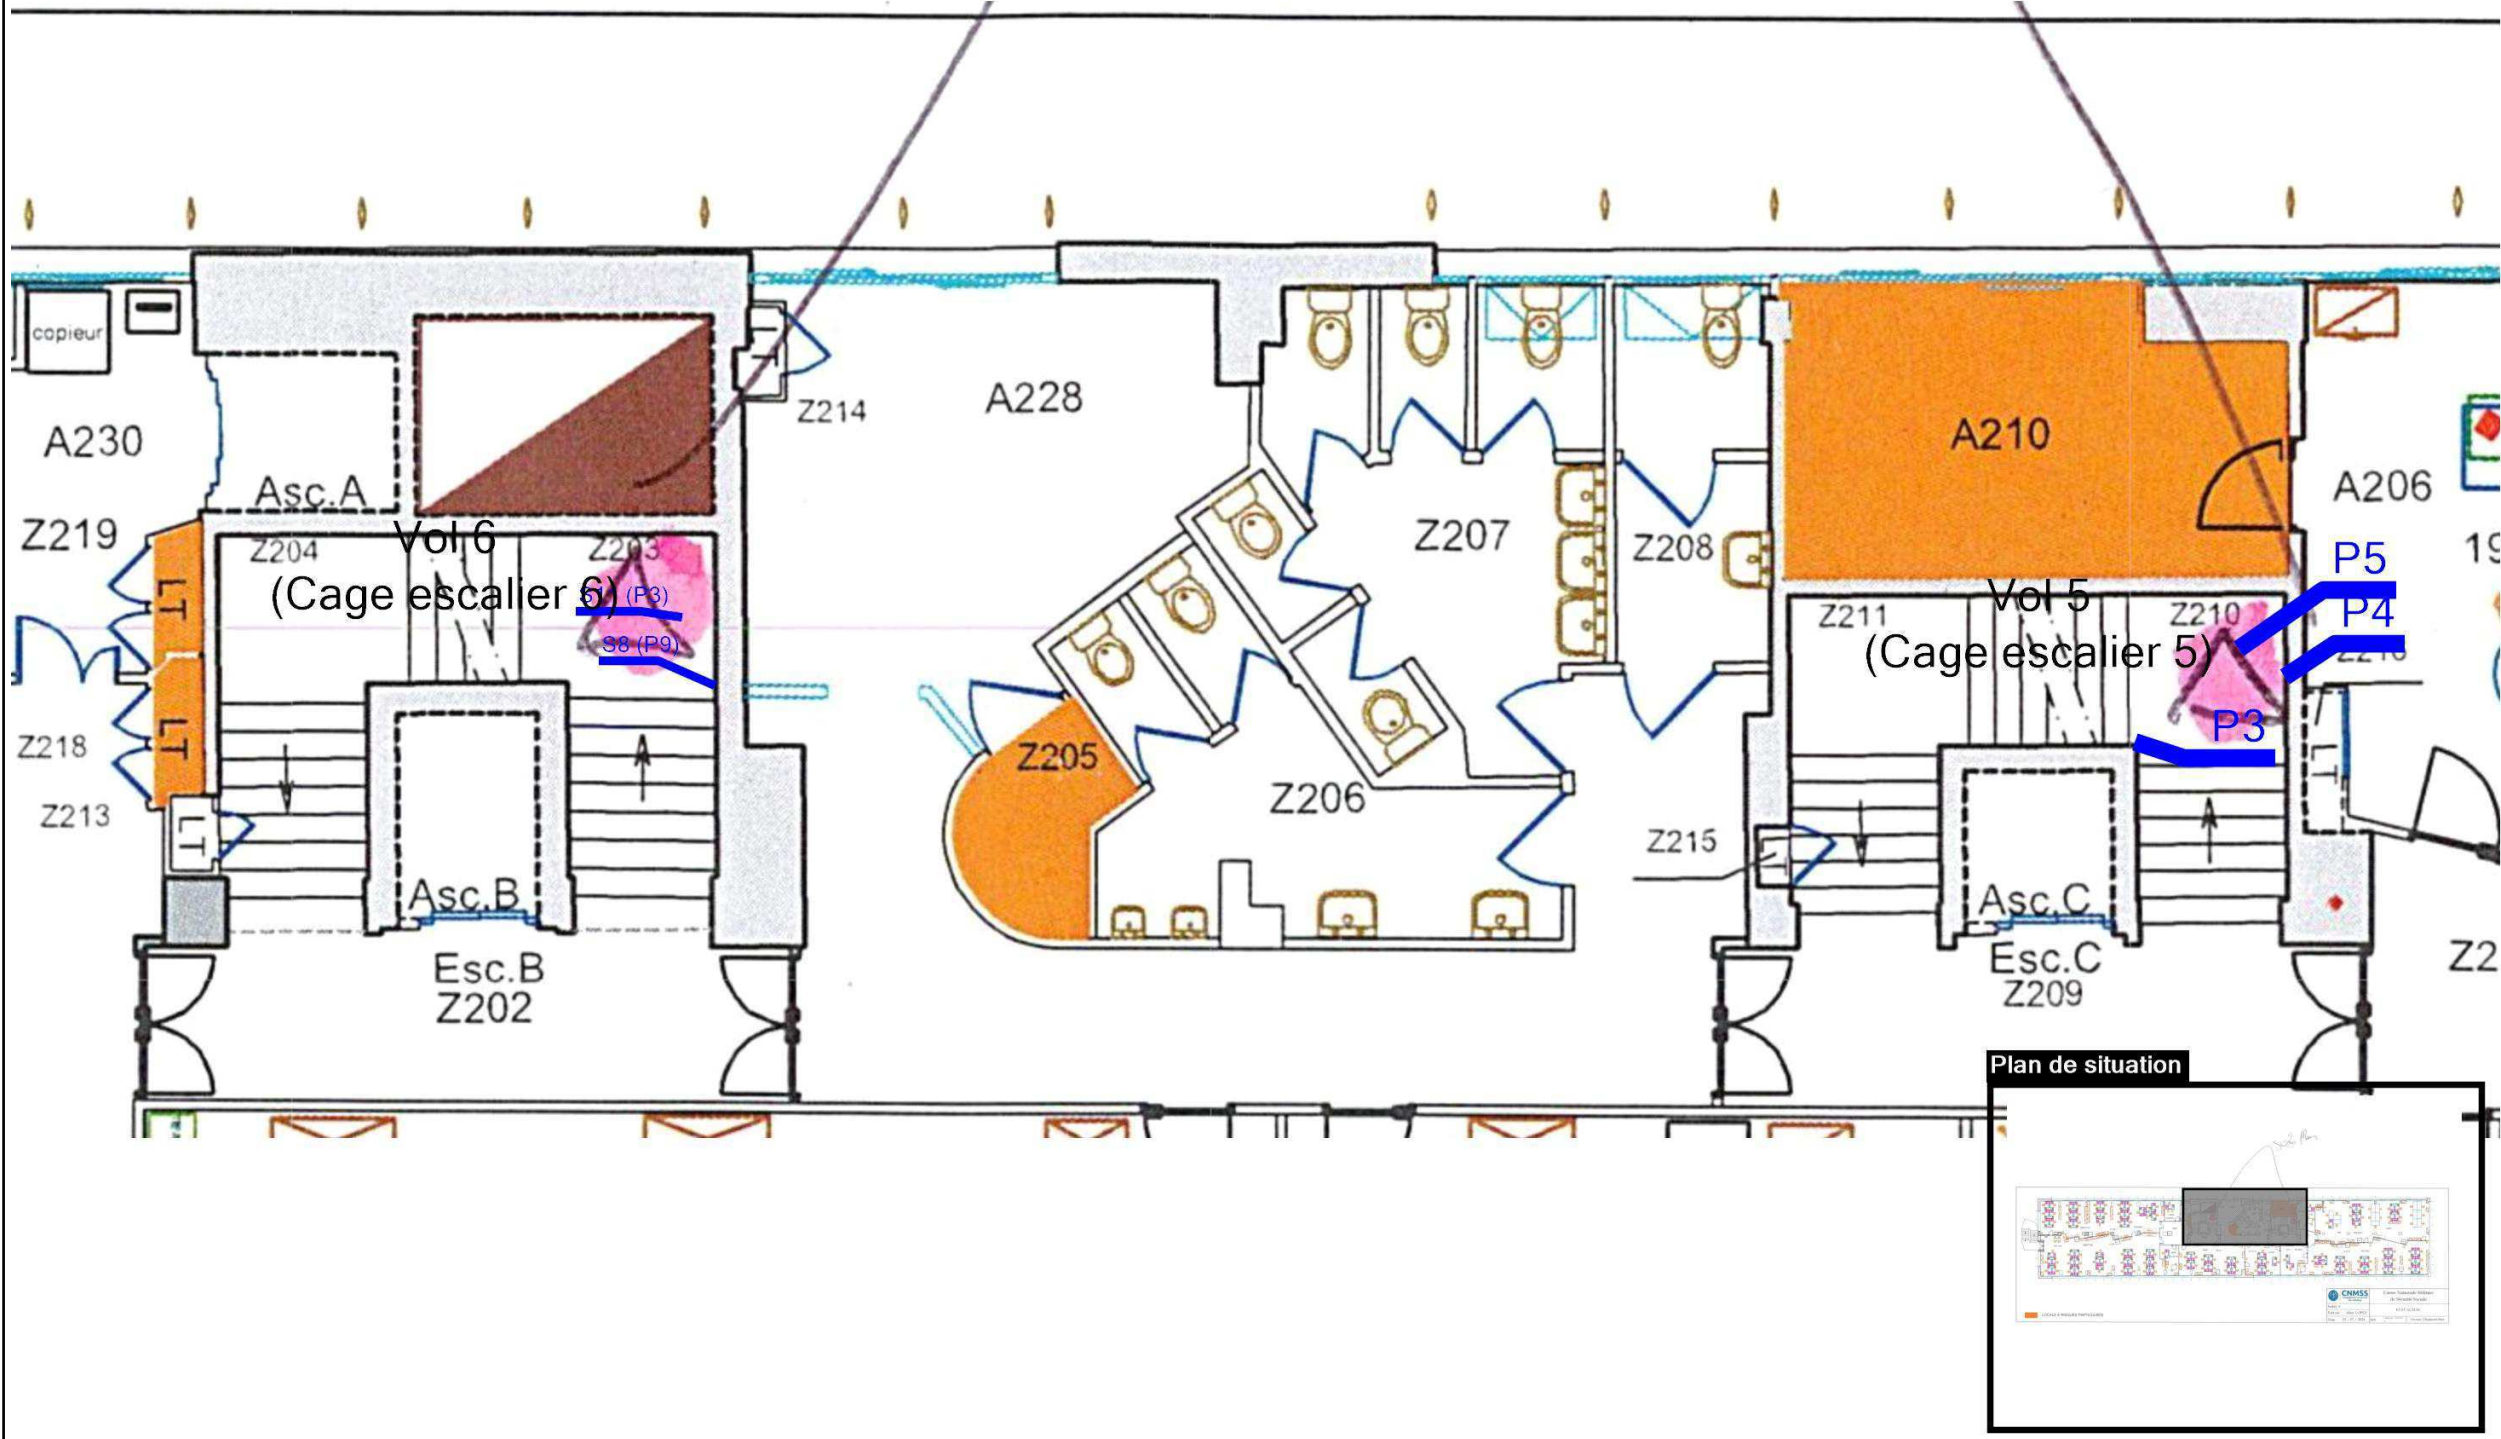
CAISSE NATIONALE MILITAIRE DU SECURITE SOCIALE - BÂT BLEU N+2 - PÉRIMÈTRE D'INTERVENTION 1 - ACTIONS MENÉES				Référence: 002EW726043

Légende <div> <div>P</div> <div>Localisation dun prélèvement négatif</div> </div> <div> <div>S</div> <div>Localisation dun sondage négatif</div> </div>

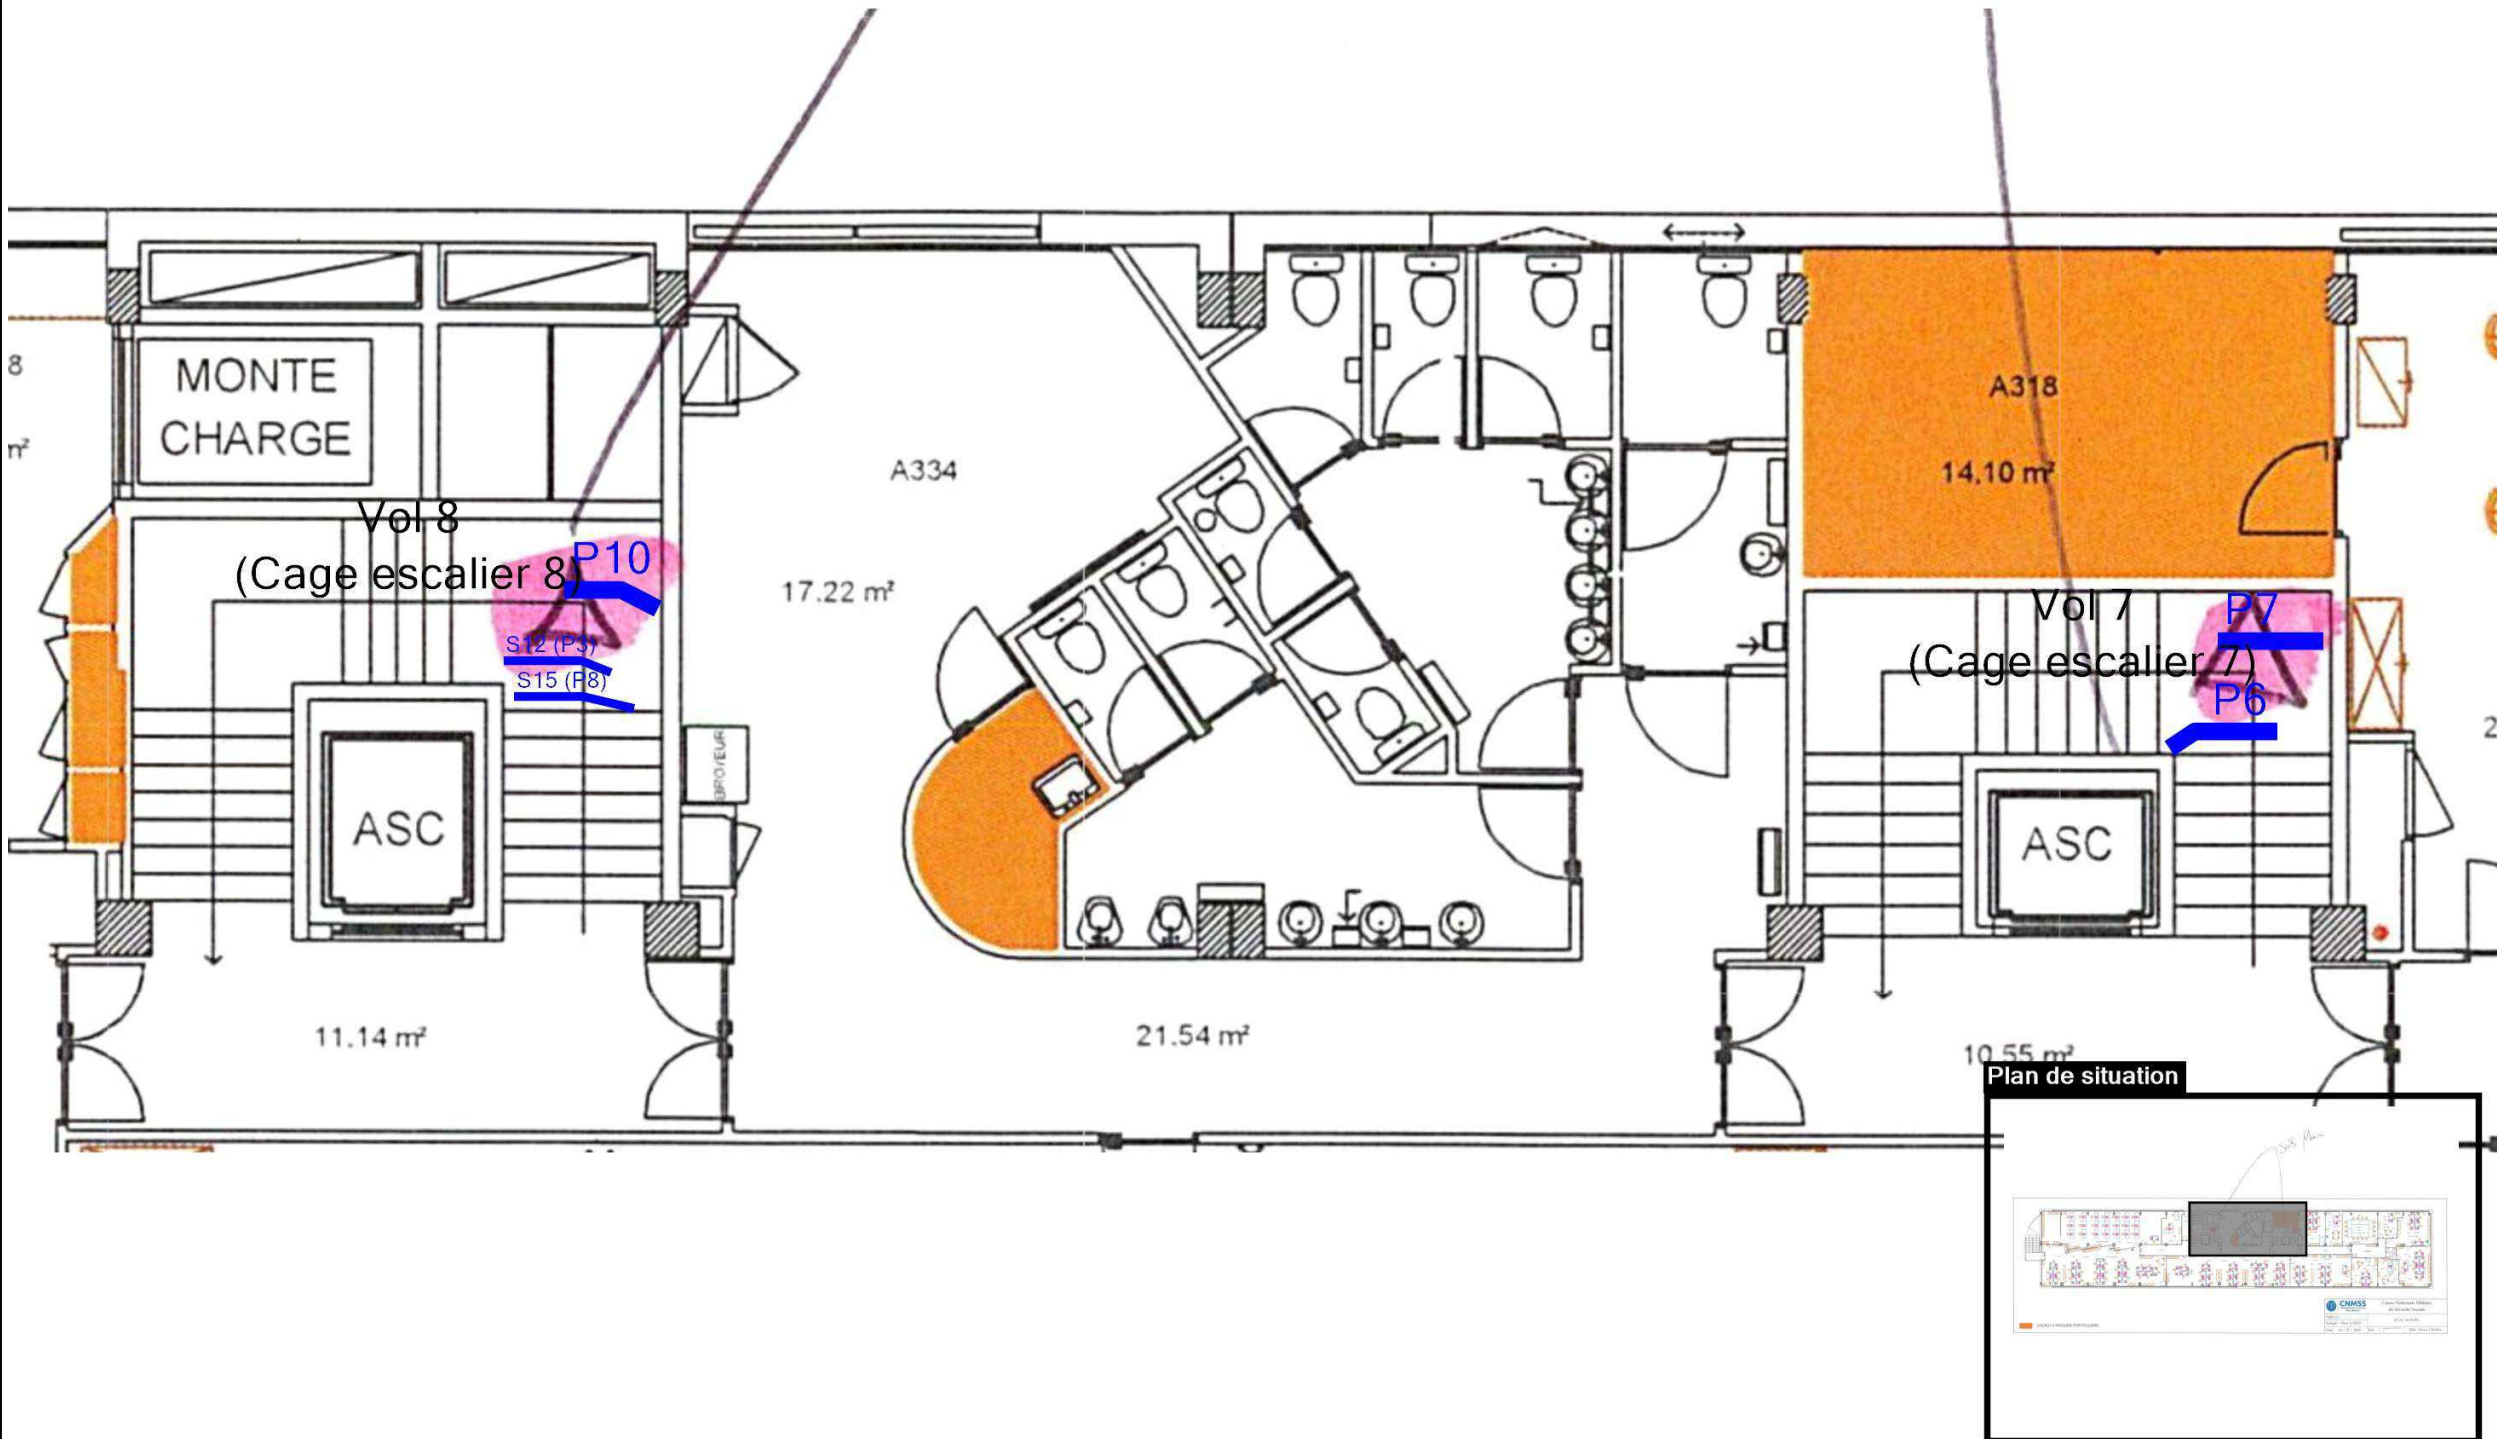
CAISSE NATIONALE MILITAIRE DU SECURITE SOCIALE - BÂT BLEU N+3 - PÉRIMÈTRE D'INTERVENTION 1 - ACTIONS MENÉES				Référence: 002EW726043

Légende
				<div>P</div> <div>Localisation dun prélèvement négatif</div>
				<div>S</div> <div>Localisation dun sondage négatif</div>

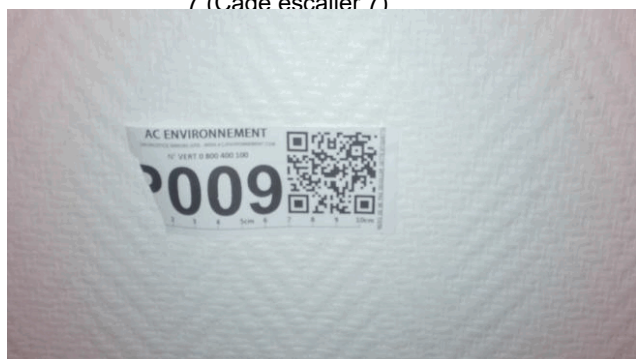
002EW726043 n°8 - 1 (P8) - CAISSE NATIONALE
MILITAIRE DU SECURITE SOCIALE - Bât Bleu N+4 -
Vol 9 (Cage escalier 9)

Référence	Localisation	Action
002EW726043 n°8 - 1 (P8)	CAISSE NATIONALE MILITAIRE DU SECURITE SOCIALE - Bât Bleu N+4 - Vol 9 (Cage escalier 9)	Prélevement négatif
002EW726043 n°3 - 1 (P3)	CAISSE NATIONALE MILITAIRE DU SECURITE SOCIALE - Bât Bleu N+2 - Vol 5 (Cage escalier 5)	Prélevement négatif
002EW726043 n°4 - 1 (P4)	CAISSE NATIONALE MILITAIRE DU SECURITE SOCIALE - Bât Bleu N+2 - Vol 5 (Cage escalier 5)	Prélevement négatif
002EW726043 n°5 - 1 (P5)	CAISSE NATIONALE MILITAIRE DU SECURITE SOCIALE - Bât Bleu N+2 - Vol 5 (Cage escalier 5)	Prélevement négatif
002EW726043 n°6 - 1 (P6)	CAISSE NATIONALE MILITAIRE DU SECURITE SOCIALE - Bât Bleu N+3 - Vol 7 (Cage escalier 7)	Prélevement négatif
002EW726043 n°7 - 1 (P7)	CAISSE NATIONALE MILITAIRE DU SECURITE SOCIALE - Bât Bleu N+3 - Vol 7 (Cage escalier 7)	Prélevement négatif
002EW726043 n°10 - 1 (P10)	CAISSE NATIONALE MILITAIRE DU SECURITE SOCIALE - Bât Bleu N+3 - Vol 8 (Cage escalier 8)	Prélevement négatif

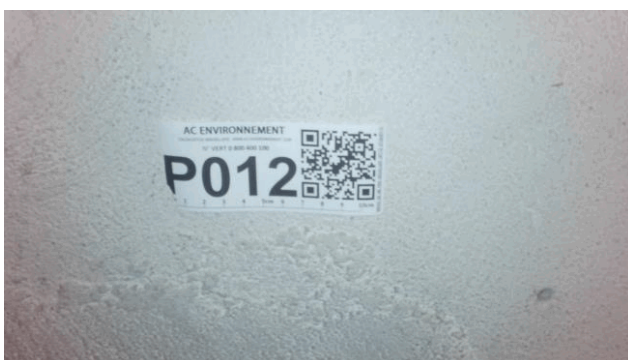
002EW726043 n°11 - 1 (P11) - CAISSE NATIONALE
MILITAIRE DU SECURITE SOCIALE - Bât Bleu N-1 - Vol
12 (Chaufferie)

002EW726043 n°11 - 1 (P11)	CAISSE NATIONALE MILITAIRE DU SECURITE SOCIALE - Bât Bleu N-1 - Vol 12 (Chaufferie)	Prélevement négatif
002EW726043 n°12 - 1 (P12)	CAISSE NATIONALE MILITAIRE DU SECURITE SOCIALE - Bât Bleu N-1 - Vol 12 (Chaufferie)	Prélevement négatif
002EW726043 n°13 - 1 (P13)	CAISSE NATIONALE MILITAIRE DU SECURITE SOCIALE - Bât Bleu N-1 - Vol 12 (Chaufferie)	Prélevement négatif
002EW726043 n°14 - 1 (P14)	CAISSE NATIONALE MILITAIRE DU SECURITE SOCIALE - Bât Bleu N-1 - Vol 13 (CTA)	Prélevement négatif
002EW726043 n°15 - 1 (P15)	CAISSE NATIONALE MILITAIRE DU SECURITE SOCIALE - Bât Bleu N-1 - Vol 13 (CTA)	Prélevement négatif
002EW726043 n°16 - 1 (P16)	CAISSE NATIONALE MILITAIRE DU SECURITE SOCIALE - Bât Bleu N-1 - Vol 13 (CTA)	Prélevement négatif

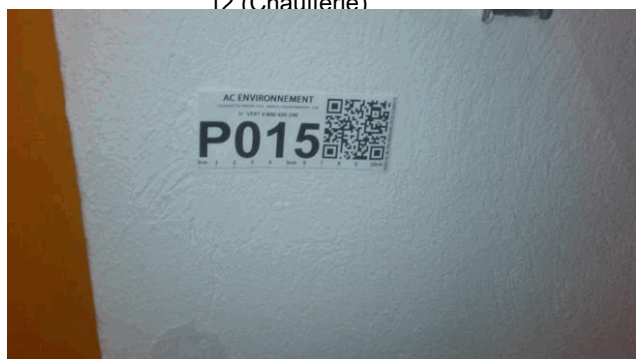
002EW726043 n°15 - 1 (P15) - CAISSE NATIONALE MILITAIRE DU SECURITE SOCIALE - Bât Bleu N-1 - Vol 13 (CTA)

Vol 13 (CTA)	Parois verticales intérieures et enduits	Murs et cloisons	Enduits ciment	P15	Réalisation d'un prélèvement		002EW7 26043 n °15 - 1	P15	Enduit / Ciment - Effritable / Effritable - Blanc / Gris	Négatif	Négatif sur analyse
Vol 13 (CTA)	Plafond et faux-plafonds	Plafonds	Flocages	P16	Réalisation d'un prélèvement		002EW7 26043 n °16 - 1	P16	Flocage / Matériau - Fibreux Effritable / Effritable - Beige / Blanc	Négatif	Négatif sur analyse
Vol 14 (Menuiserie)	Revêtement de sol	Revêtement de sol	Chape maigre	P17	Réalisation d'un prélèvement		002EW7 26043 n °17 - 1	P17	Peinture / Mortier - Effritable / Dur - Bleu / Gris	Négatif	Négatif sur analyse
