## Rapport de repérage des matériaux et produits contenant de L'amiante avant démolition d'un immeuble bâti

Coordonnées du site : 840087001N  
 Nom du site : USID ISTRES - Antenne ORANGE  
 Latitude : 4.819681  
 Longitude : 44.129467

Immeuble bâti objet du repérage :  
 BAT 003  
 AVENUE MARECHAL FOCH  
 84100 ORANGE

Numéro d'affaire : 15781554 + 18881469  
 Référence du rapport : 15781554/S3.4.3.R  
 Rédigé le : 03/10/2022 + 29/10/2023  
 Par l'opérateur de repérage : Christophe GENIAUX  
 Date de la commande : 12/09/2022

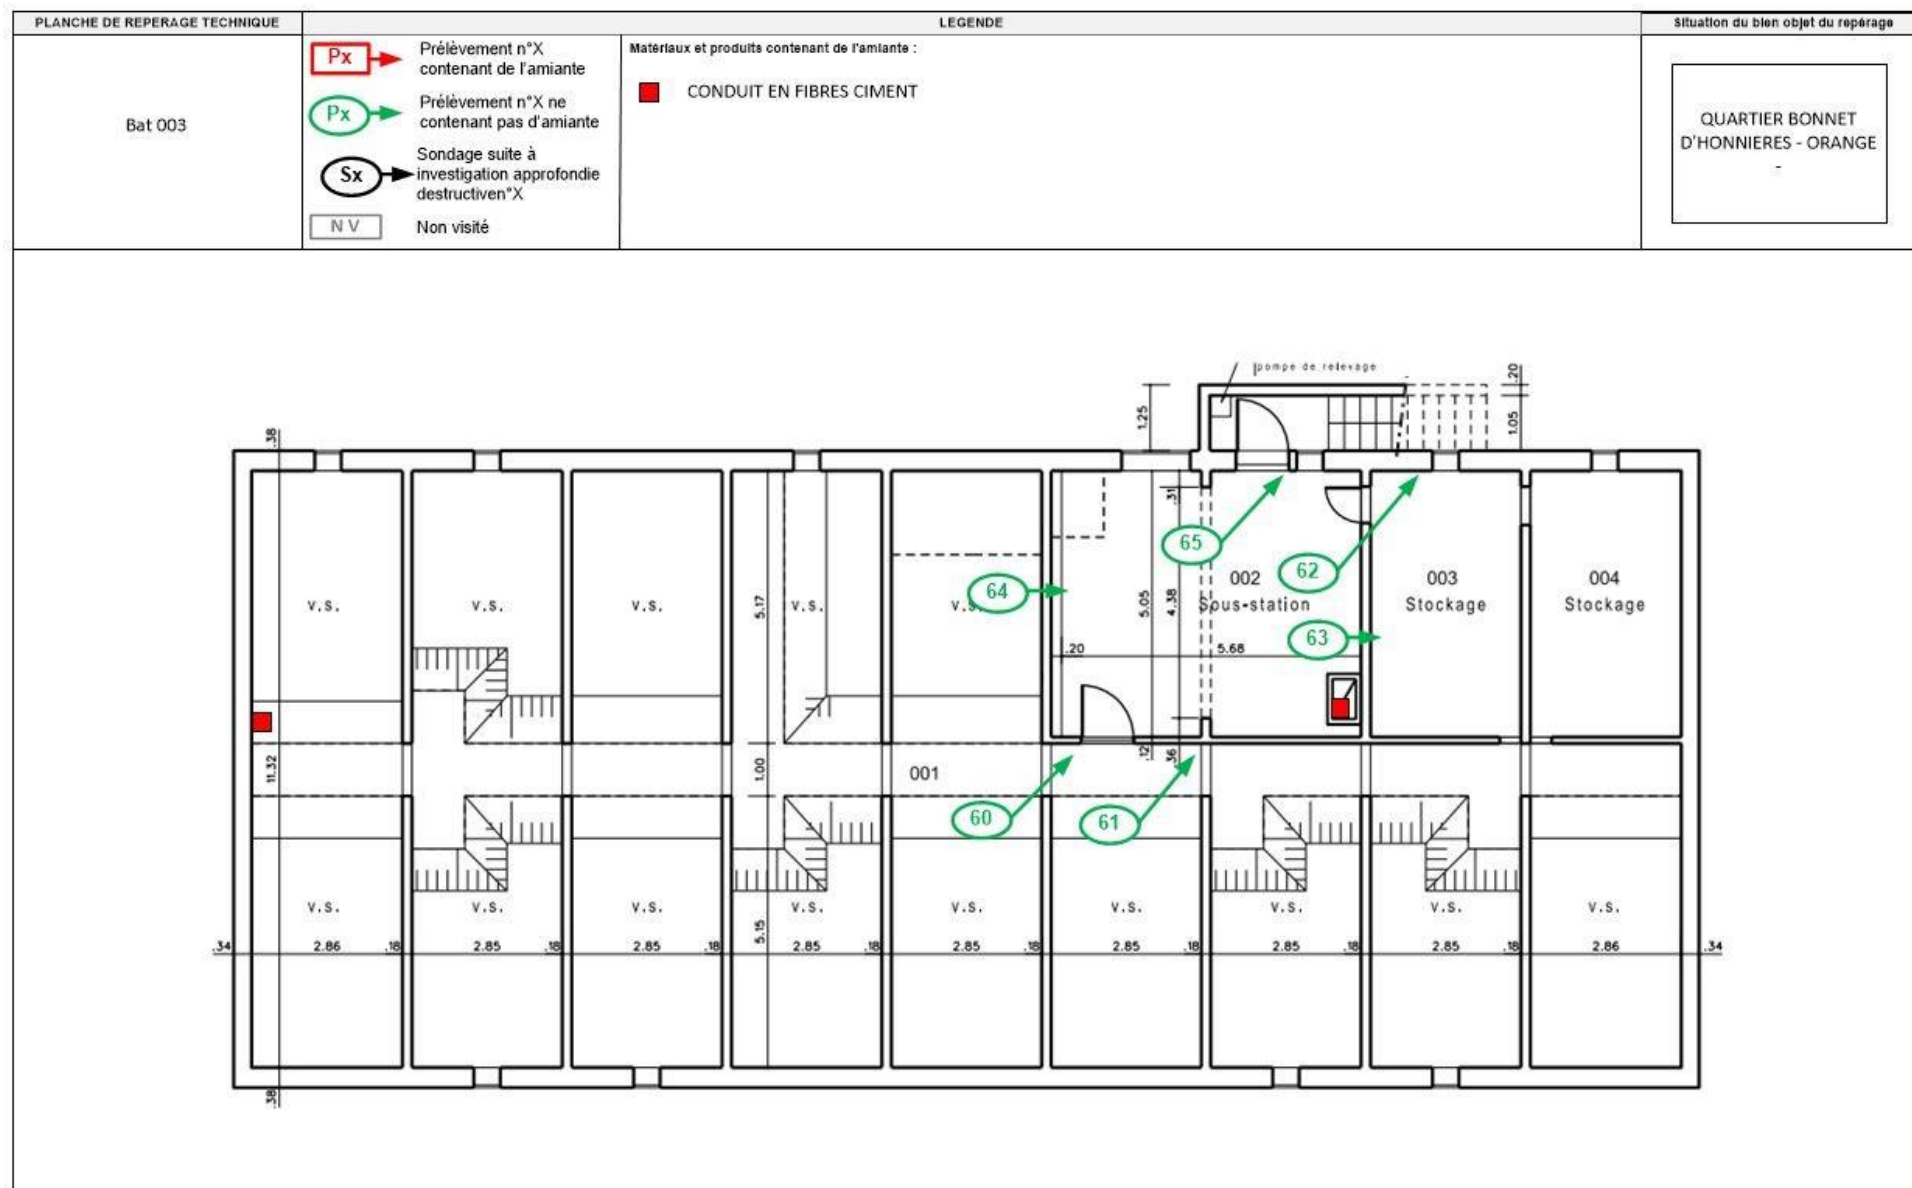
| Planche de repérage (la planche de repérage est indissociable du rapport) | | |
|---|---|---|
| Réalisé par : Christophe GENIAUX | N° de planche : 1 / 4 | |

| Planche de repérage (la planche de repérage est indissociable du rapport) | | |
|---|---|---|
| Site : BAT 003 | Adresse : AVENUE MARECHAL FOCH 84100 ORANGE | Localisation : SS |

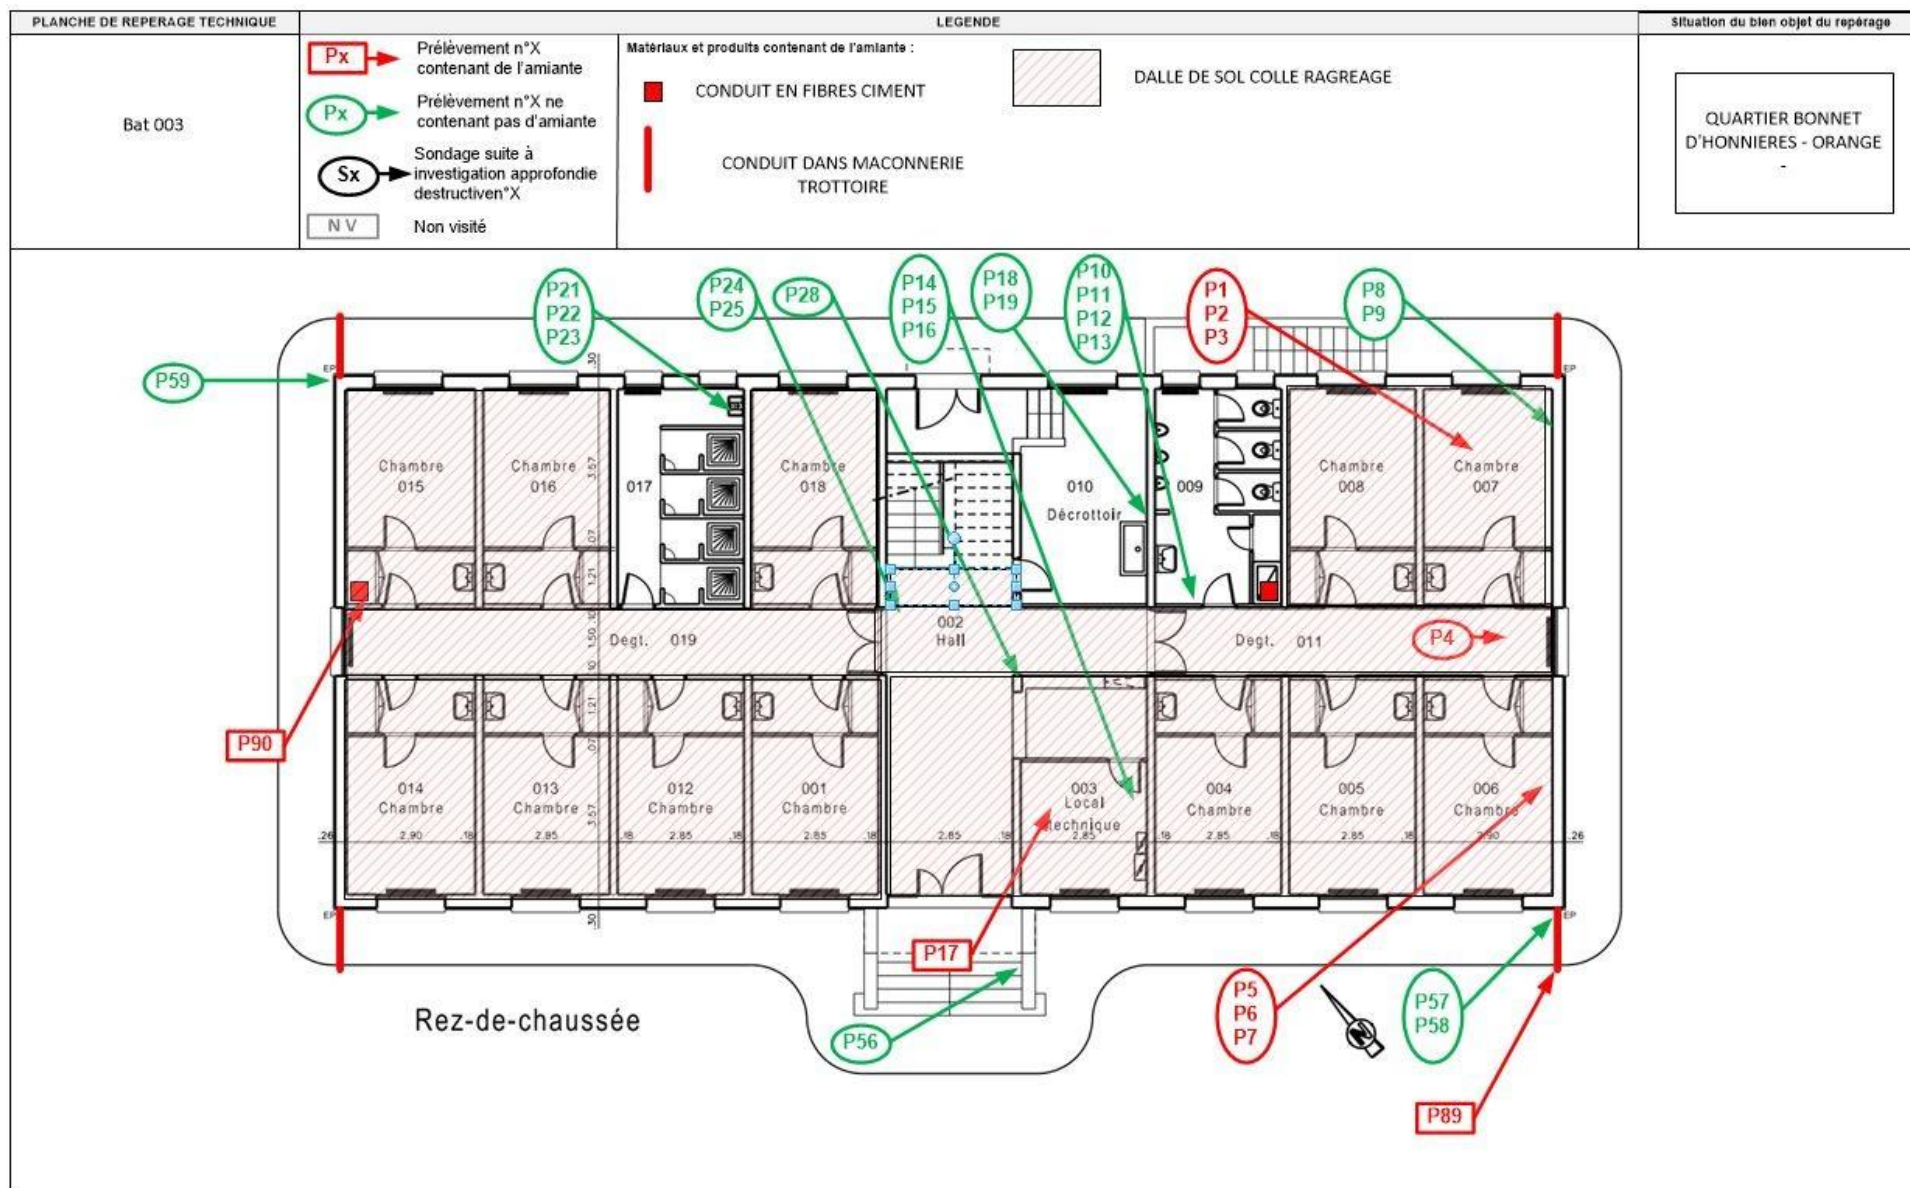
| Réalisé par : Christophe GENIAUX | N° de planche : 2 / 4 | |

| Site : BAT 003 | Adresse : AVENUE MARECHAL FOCH 84100 ORANGE | Localisation : RDC |

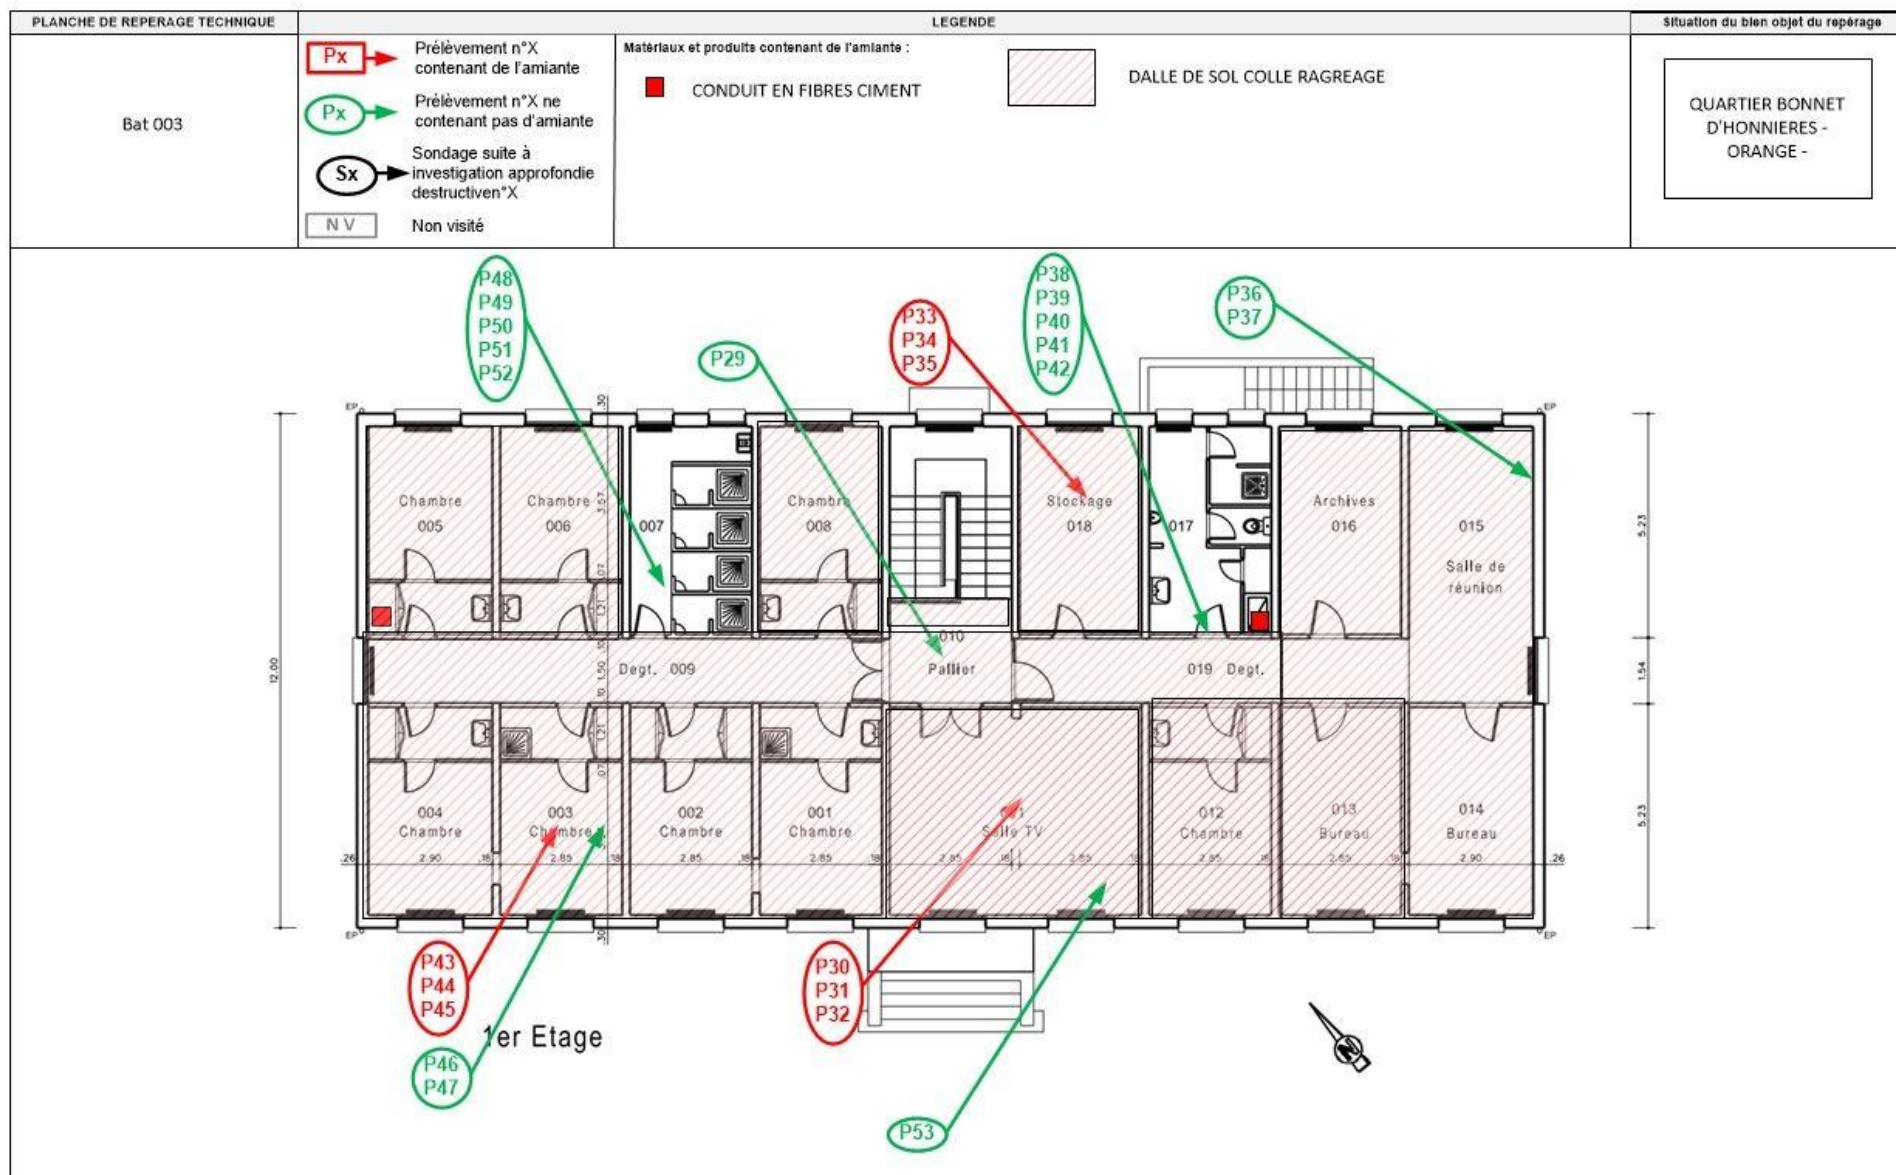
| Réalisé par : Christophe GENIAUX | N° de planche : 3 / 4 | |

| Site : BAT 003 | Adresse : AVENUE MARECHAL FOCH 84100 ORANGE | Localisation : R+1 |

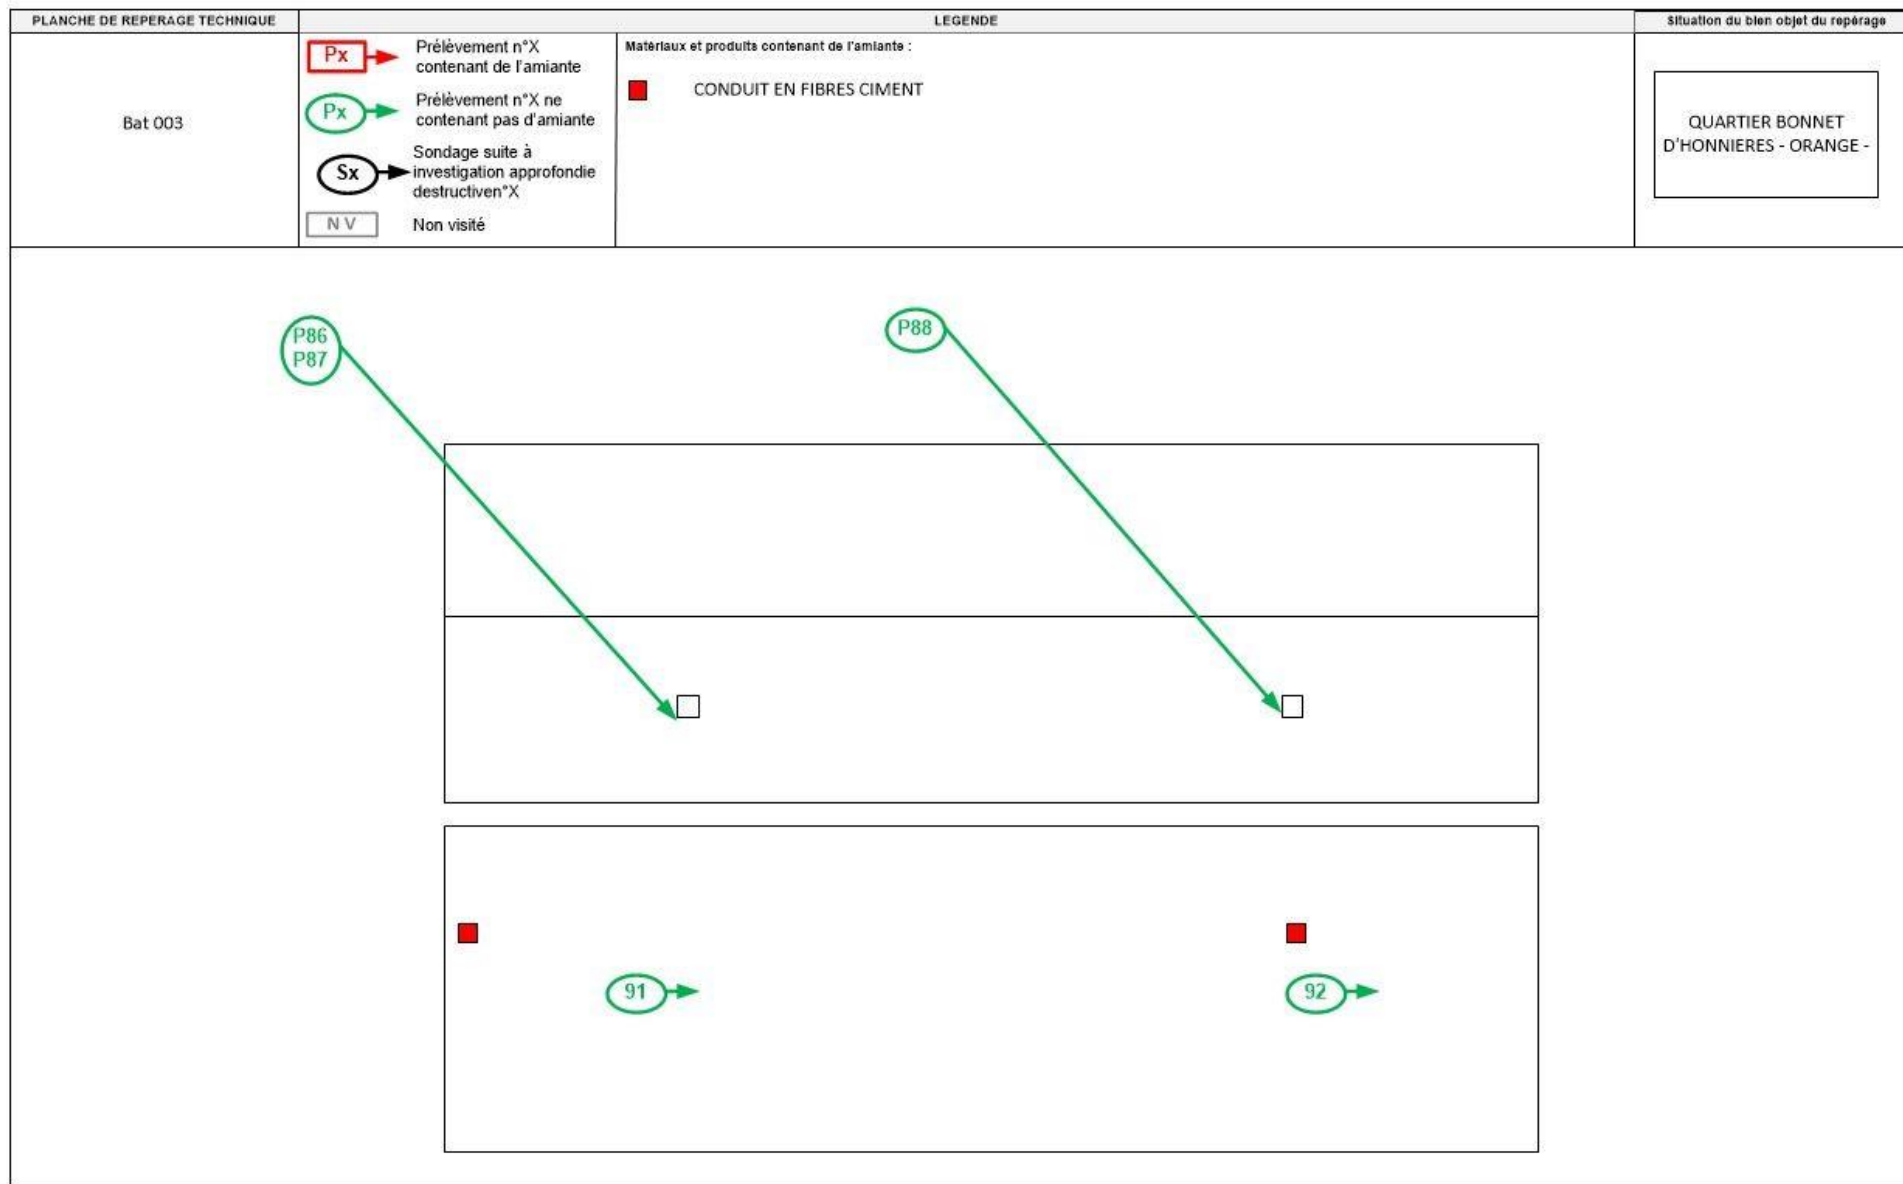
| Réalisé par : Christophe GENIAUX | N° de planche : 4 / 4 | |

| Site : BAT 003 | Adresse : AVENUE MARECHAL FOCH 84100 ORANGE | Localisation : R+2 |

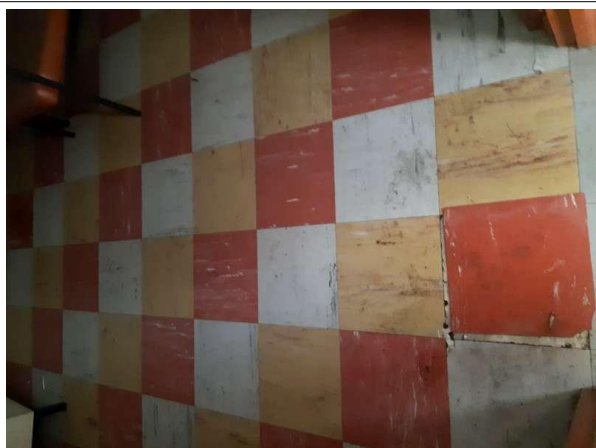
| Localisation | Ouvrage | Matériau ou produit | Description |
|---|---|---|---|
| RDC / CHAMBRE 7 | Revêtement de sol | Dalle de sol | cassante, rouge, COLLE / RAGREAGE |
| RDC / CHAMBRE 7 | Revêtement de sol | Dalle de sol | cassante, jaune, COLLE RAGREAGE |
| RDC / CHAMBRE 7 | Revêtement de sol | Dalle de sol | cassante, GRIS CLAIR /COLLE / RAGREAGE |

Prélèvement - P001 : RDC / CHAMBRE 7 - Dalle de sol-  
(Présence d'amiante)

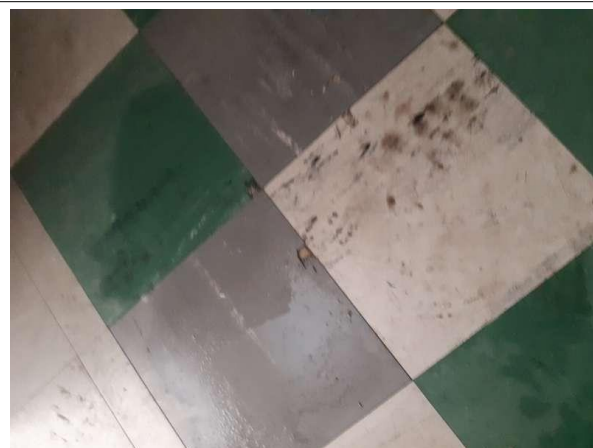
| Localisation | Ouvrage | Matériau ou produit | Description |
|---|---|---|---|
| RDC / CHAMBRE 6 | Revêtement de sol | Dalle de sol | cassante, gris(e), GRIS FONCE /COLLE / RAGREAGE |
| RDC / CHAMBRE 6 | Revêtement de sol | Dalle de sol | cassante, GRIS FONCE |
| RDC / CHAMBRE 6 | Revêtement de sol | Dalle de sol | cassante, blanc(he), COLLE /RAGREAGE |

Prélèvement - P005 : RDC / CHAMBRE 6 - Dalle de sol-  
(Présence d'amiante)

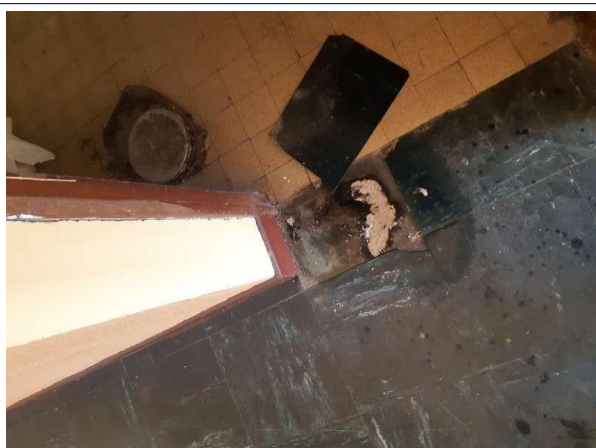
| Localisation | Ouvrage | Matériau ou produit | Description |
|---|---|---|---|
| RDC / LOCAL TECHNIQUE | Revêtement de sol | Dalle de sol | cassante |

Prélèvement - P017 : RDC / LOCAL TECHNIQUE - Dalle de sol-  
(Présence d'amiante)

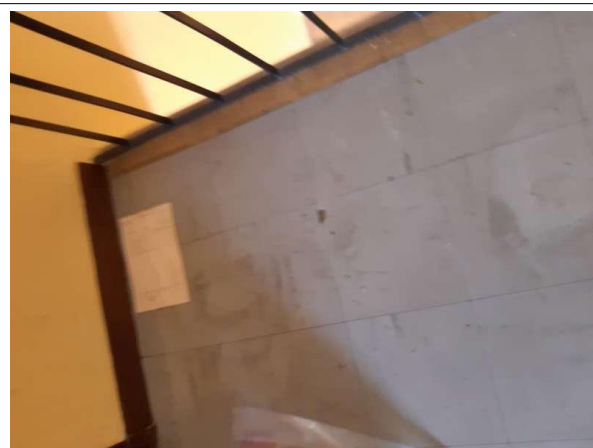
| Localisation | Ouvrage | Matériau ou produit | Description |
|---|---|---|---|
| R+1 / PALIER | Revêtement de sol | Dalle de sol | cassante |

Prélèvement - P029 : R+1 / PALIER - Dalle de sol- (Présence  
d'amiante)

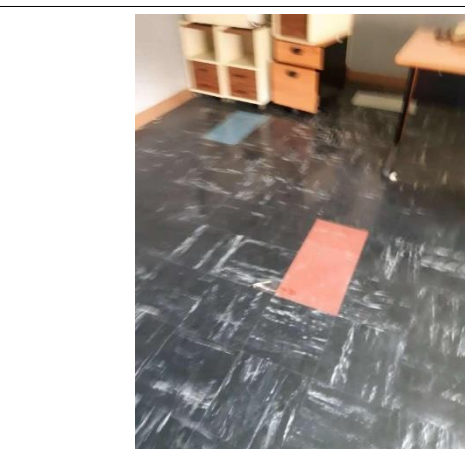
| Localisation | Ouvrage | Matériau ou produit | Description |
|---|---|---|---|
| R+1 / SALLE TV | Revêtement de sol | Dalle de sol | cassante, noir(e) |
| R+1 / SALLE TV | Revêtement de sol | Dalle de sol | cassante, bleu(e) |
| R+1 / SALLE TV | Revêtement de sol | Dalle de sol | cassante, rouge |

Prélèvement - P030 : R+1 / SALLE TV - Dalle de sol-  
(Présence d'amiante)

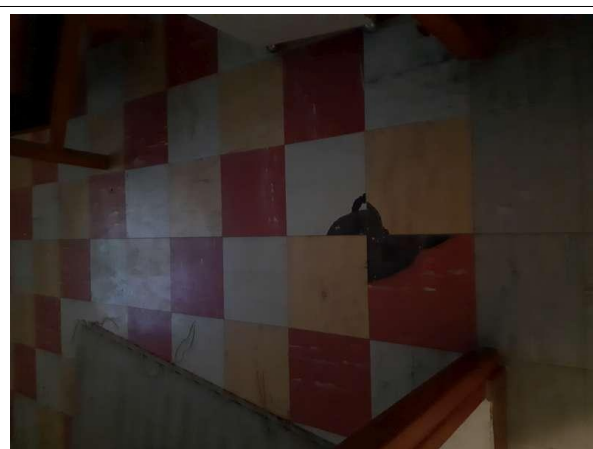
| Localisation | Ouvrage | Matériau ou produit | Description |
|---|---|---|---|
| R+1 / STOCKAGE | Revêtement de sol | Dalle de sol | cassante, rouge, RAGREAGE / COLLE |
| R+1 / STOCKAGE | Revêtement de sol | Dalle de sol | cassante, jaune, RAGREAGE / COLLE |
| R+1 / STOCKAGE | Revêtement de sol | Dalle de sol | cassante, gris(e), RAGREAGE / COLLE |

Prélèvement - P033 : R+1 / STOCKAGE - Dalle de sol-  
(Présence d'amiante)
