# Diagnostic de présence d'amiante et de teneur en HAP dans les enrobés

**DIRIF SUD**  
**BRETELLE 8B MONTIGNY-RN12W**

<b>Référence</b>	BRO1. P.0280
<b>Marché N°</b>	22 25 005
<b>DEVIS</b>	BRO1. P.0288
<b>Opération</b>	DIRIF SUD-BRETELLE 8B MONTIGNY-RN12W-CAROTTAGE STRUCTURE- Diag amiante et HAP

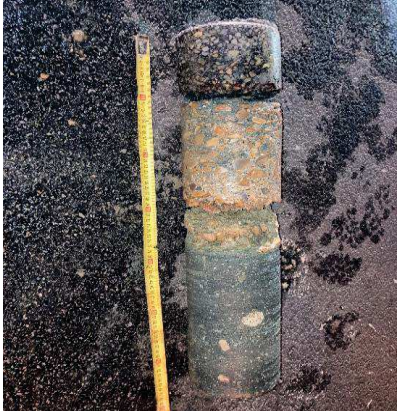
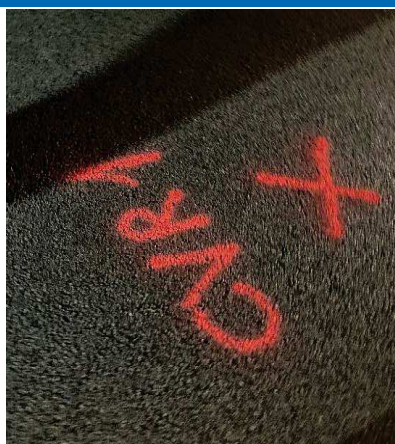
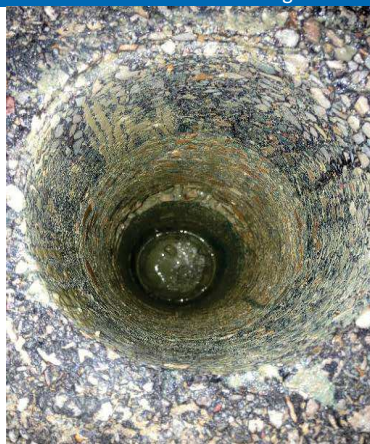
61	1	5	Enrobé	Saine	Lisse	Collée
		2	5	Enrobé	Saine	Lisse	Décollée
		3	24	Grave Traitée	Fragmentée	Lisse	Décollée
		4	27	Sable traitée	Saine	Lisse	Collée

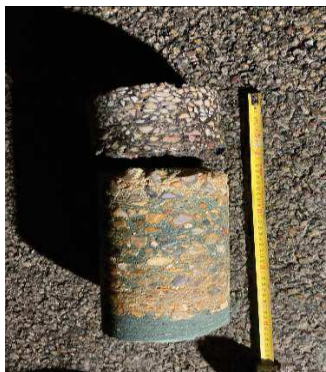
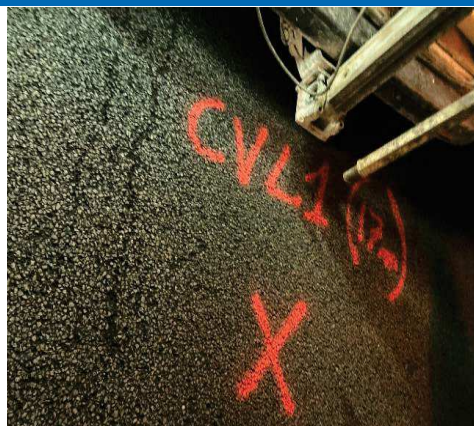
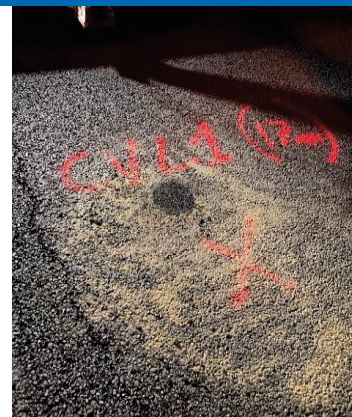
48	1	5	Enrobé	Saine	Lisse	
		2	5	Enrobé	Saine		Collée
		3	29	Grave Traitée	Saine		Décollée
		4	9	Sable Traitée	Médiocre	Lisse	Décollée

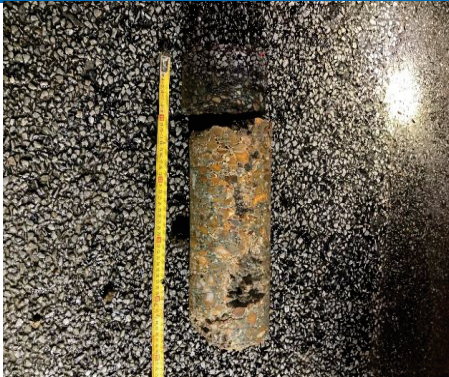
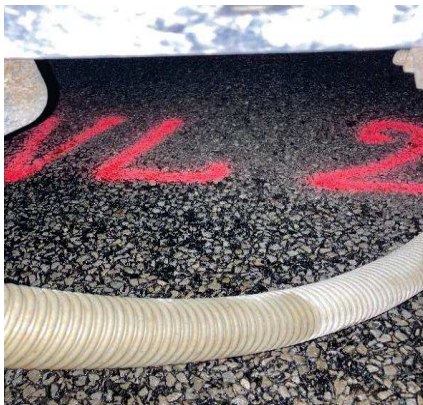
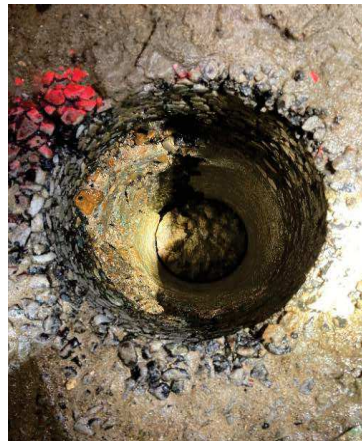
43	1	4	Enrobé	Saine	Lisse	Collée
			2	5	Enrobé	Saine		Décollée
			3	34	Grave traitée	Mauvaise	Médiocre

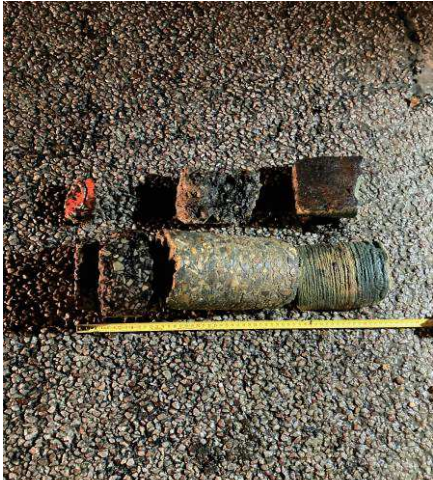
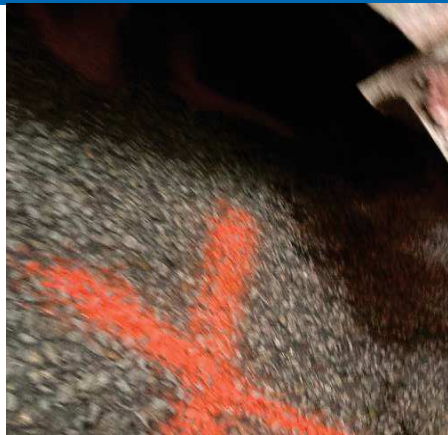
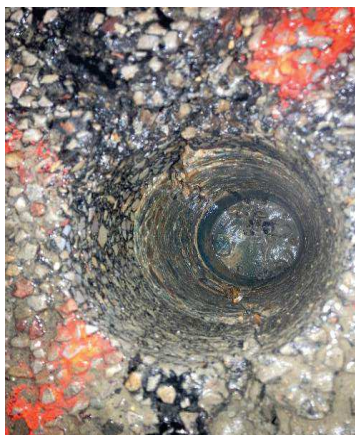
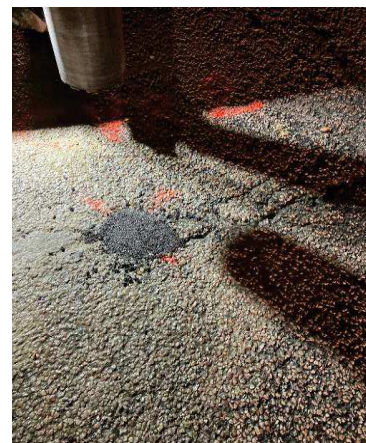
Localisation	RN12W	Voie	VR	Date Carottage	30/09 AU 03/10/2025
rue/avenue	BRETELLE 8B	Référence	BRO1.P.0280	N° carotte	CVR2
PR		Coordonnées GPS		Ø Carottage	150mm

49	1	3	Enrobé	Fissurée	Lisse	
		2	7	Enrobé	Fissurée	Lisse	Décollée
		3	23	Grave traitée	Fissurée	Lisse	Collée
							Collée
							Collée
		4	16	Sable traitée	Fissurée	Lisse	Décollée

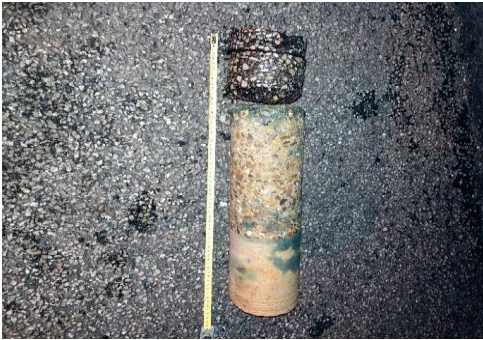
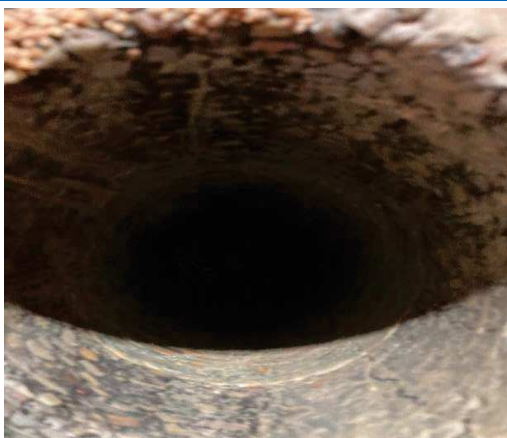
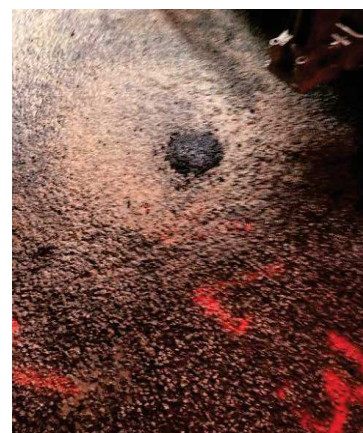
53.5	1	4	Enrobé	Saine	Lisse	Décollée
		2	6.5	Enrobé	Saine	Lisse	Décollée
		3	26	grave traitée	Saine	Lisse	Collée
		4	17	Sable traitée	Saine	Lisse

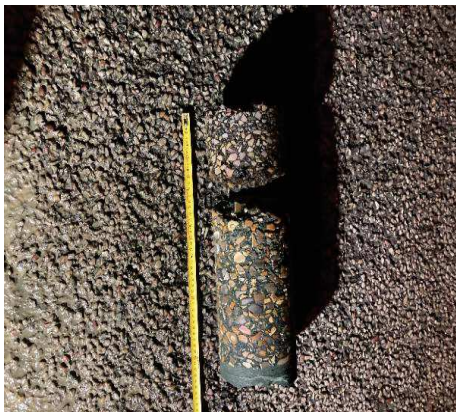
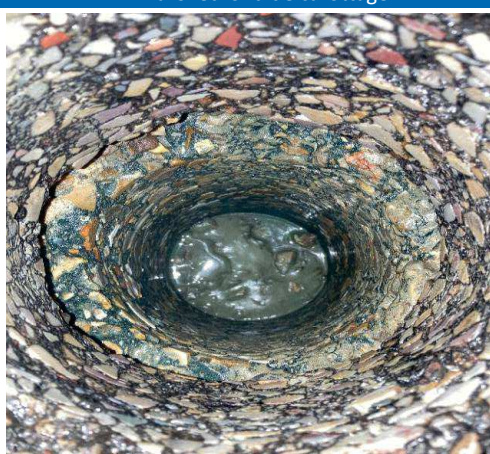
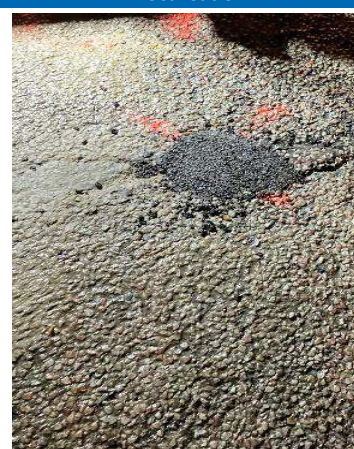
39	1	4	Enrobé	Saine	Lisse	
			2	7	Enrobé	Saine	Lisse	Collée
			3	24	Gave traitée	Médiocre	Lisse	Décollée
								Collée
			4	4	Sable traitée	Saine	Lisse

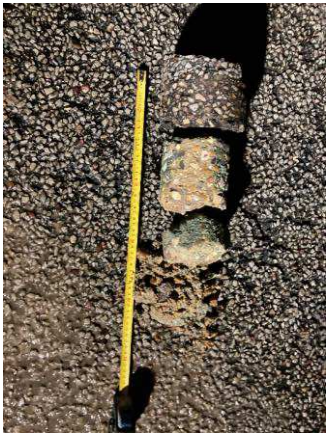
42	1	3	Enrobé	Saine	Lisse	Collée																			
			2	8	Enrobé	Saine	Lisse	Décollée																			
			3	14	Gave traitée	Mauvais	Médiocre																				
			4	9	Gave traitée	Fragmentée	Médiocre	Décollée																			
			5	8	Sable traitée	Fragmentée	Désagrégré	Collée																			
Surface		Paroi et fond de carottage			Localisation

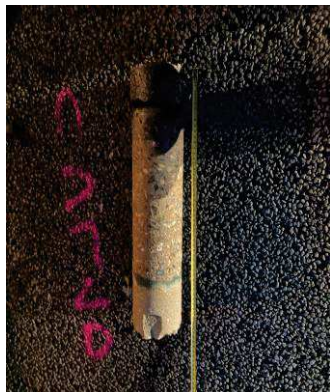
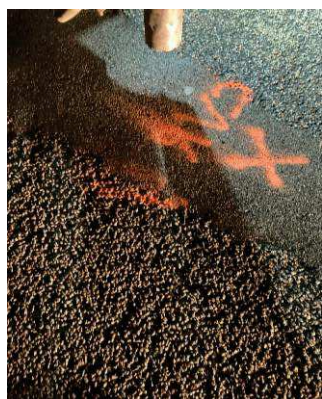
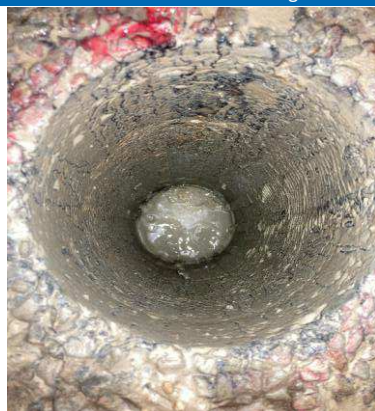
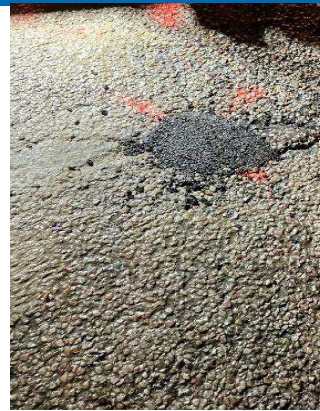
43	1	6	Enrobé	Saine	Lisse	Décollée
		2	5	Enrobé	Saine	Lisse	Collée
							Collée
			23	Gave traitée	Saine	Lisse	
		4	2	Sable traitée	Saine	Saine	Collée
		5	9	béton	Saine	Lisse	Collée

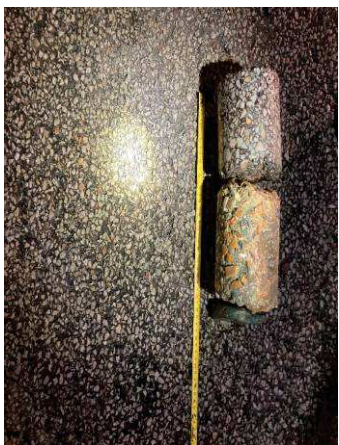
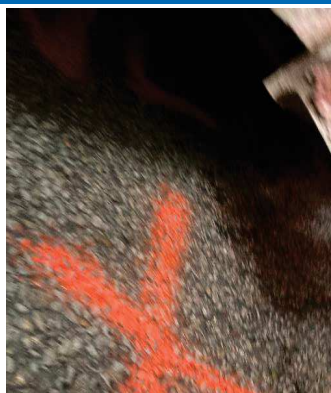
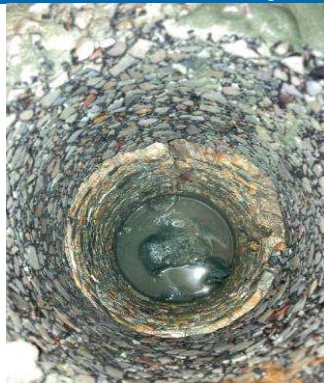
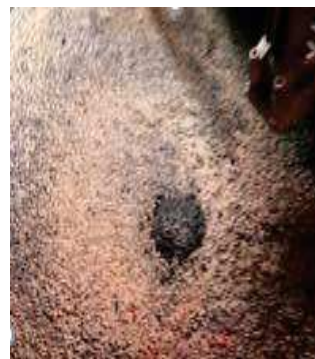
29	1	5	Enrobé	Saine	Lisse	Collée
		2	7	Enrobé	Saine	Lisse	
		3	15	Gave traitée	Saine	médiocre	Décollée
		4	2	roche bleu	Saine	Lisse	Décollée

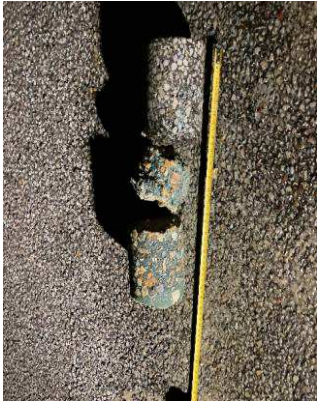
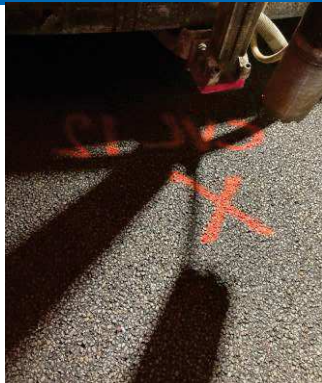
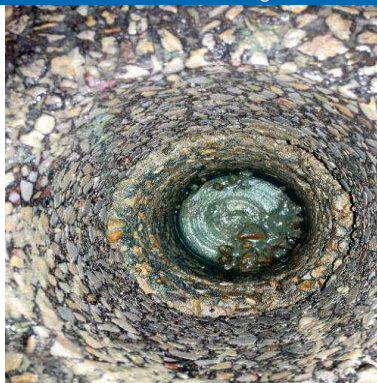
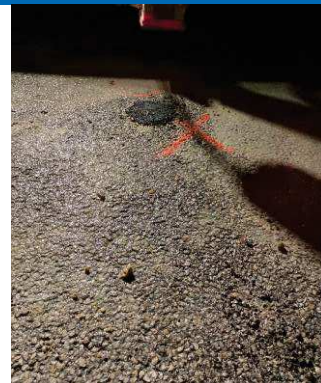
112	1	7	Enrobé	Saine	Lisse	Collée
		2	6	Enrobé	Mauvais	Lisse	Décollée
		3	7	Gave traitée	fragmenté	Médiocre	
		4	9				
		5	2	Sable traitée	médiocre	Mauvais	Collée

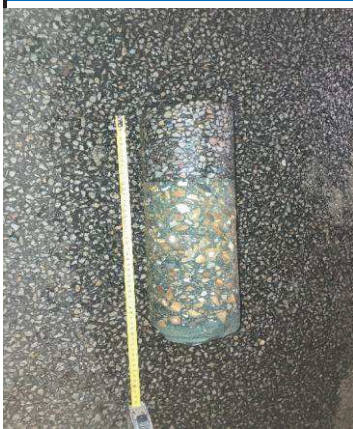
37	1	5	Enrobé	Saine	Lisse	Collée
		2	7	Enrobé	Saine	Lisse	Collée
		3	23	Gave traitée	Saine	Lisse	Collée
		4	4	Sable Traitée	Saine	Lisse	Collée

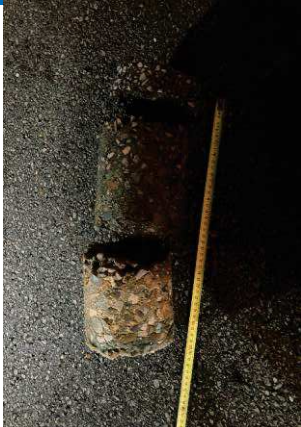
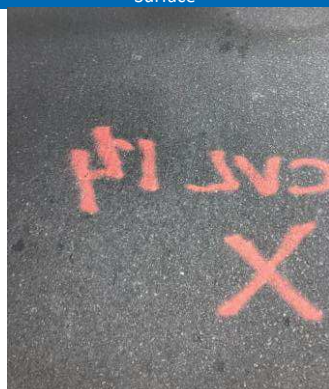
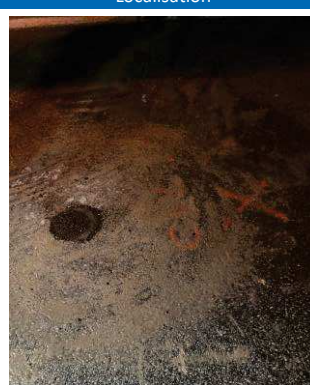
Localisation	RN12W	Voie	VL	Date Carottage	30/09 AU 03/10/2025
rue/avenue	BRETELLE 8B	Référence	BRO1.P.0280	N° carotte	CVL14
PR		Coordonnées GPS		Ø Carottage	150mm

36	1	4	Enrobé	Saine	Lisse	Décollée
		2	8	Enrobé	Mauvais	Lisse	Collée
		3	8	Enrobé	Saine	Lisse	Décollée
		4	15	Gave traitée	Saine	médiocre

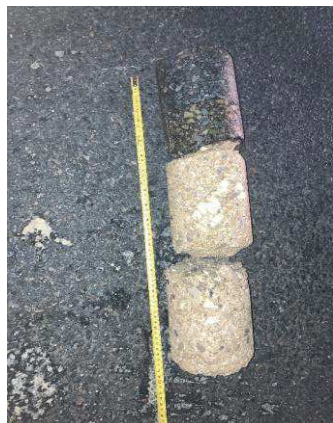
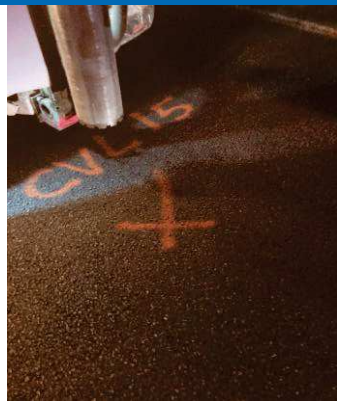
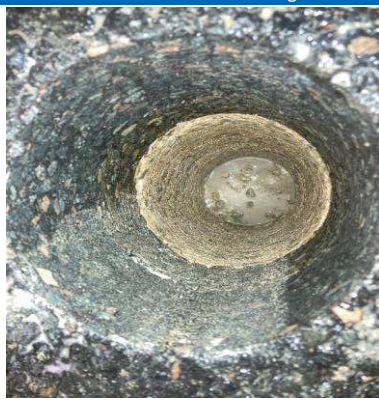
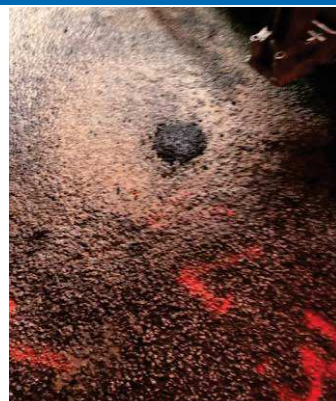
Localisation	RN12W	Voie	VL		Date Carottage		30/09 AU 03/10/2025	
rue/avenue	BRETELLE 8B	Référence	BRO1.P.0280		N° carotte		CVL15	
PR		Coordonnées GPS			Ø Carottage		150mm	
Carotte		Ep total (cm)	Couche n°	Ep couche (cm)	Nature de Matériaux	état de la carotte	état de la paroi	collage

52	1	10	Enrobé	Saine	Lisse	Collée
			2	7	Enrobé	Saine	Lisse	
			3	17	Gave traitée	Saine	Lisse	Décollée
			4	18	Gave traitée	Mauvais	Médiocre

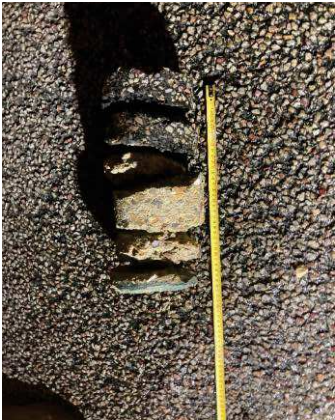
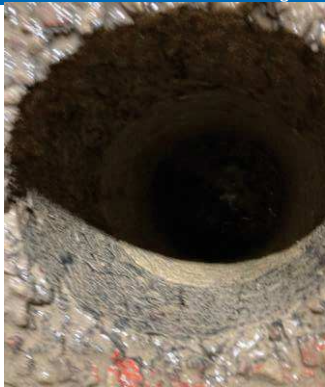
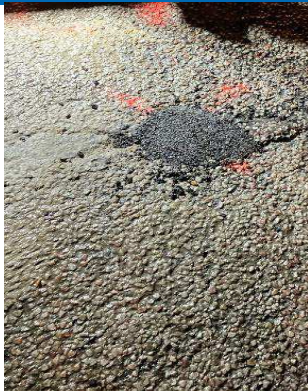
33	1	5	Enrobé	Saine	Lisse	Décollée
			2	5	Enrobé	Mauvais	Lisse	
			3	19	Gave traitée	Fragmenté	Médiocre	Fragmenté
			4	4	Sable traitée	Mauvais	Médiocre	
Surface		Paroi et fond de carottage			Localisation

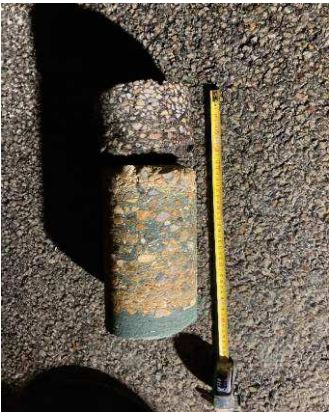
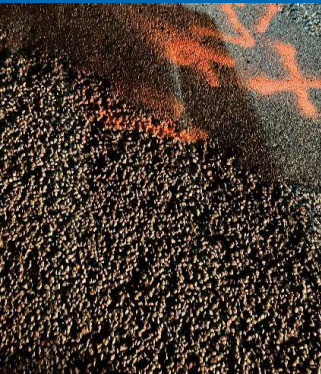
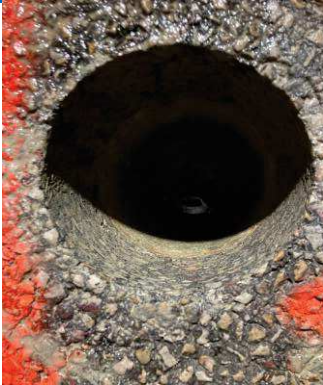
35	1	5	Enrobé	Saine	Lisse	Collée
			2	4	Enrobé	Saine	Lisse	
			3	22	Gave traitée	Saine	Lisse	collée
			4	4	Sable traitée	Saine	Lisse	
			Surface		Paroi et fond de carottage		Localisation

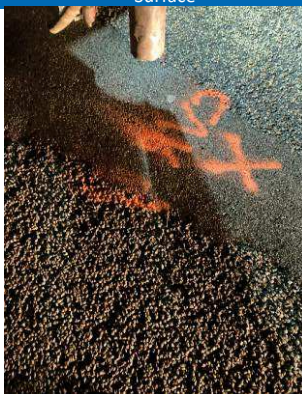
27	1	5	Enrobé	Saine	Lisse	Collée
			2	9	Enrobé	Saine	Lisse	
			3	8	Enrobé	Saine	Lisse	Décollée
			4	5	Gave traitée	delitée		
			Surface		Paroi et fond de carottage		Localisation

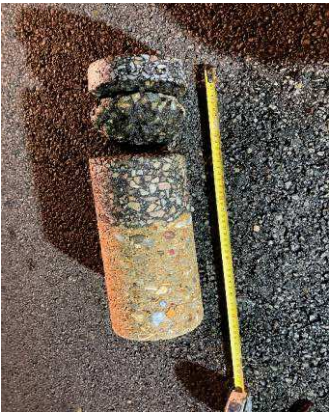
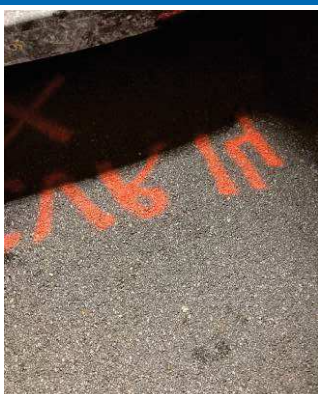
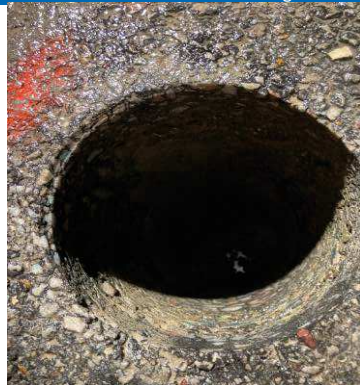
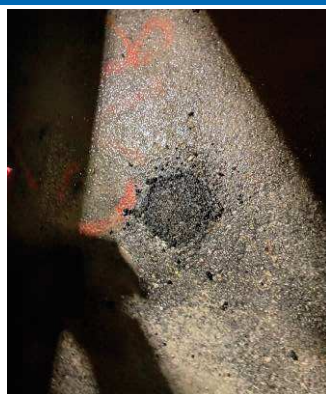
Localisation	RN12W	Voie	VR	Date Carottage	30/09 AU 03/10/2025
rue/avenue	BRETELLE 8B	Référence	BRO1.P.0280	N° carotte	CVR14
PR		Coordonnées GPS		Ø Carottage	150mm

38	1	4	Enrobé	Saine	Lisse	Décollée
		2	7	Enrobé	Mauvais	Médiocre	Décollée
		3	10	Enrobé	Saine	Lisse	Collée
		4	17	Gave traitée	Saine	Lisse

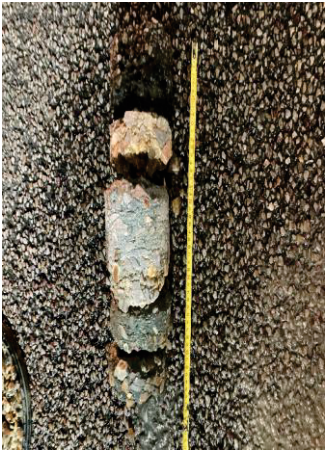
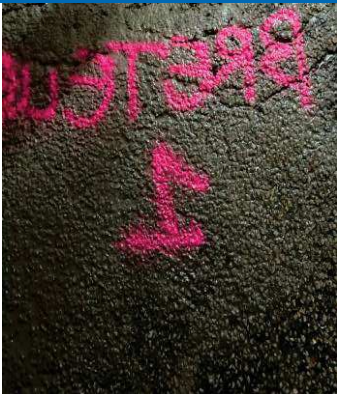
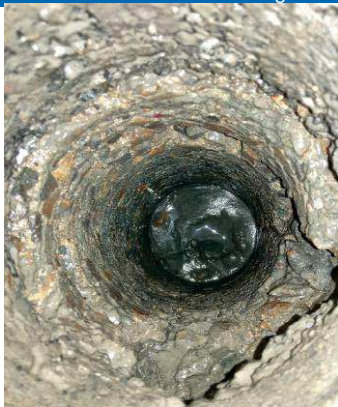
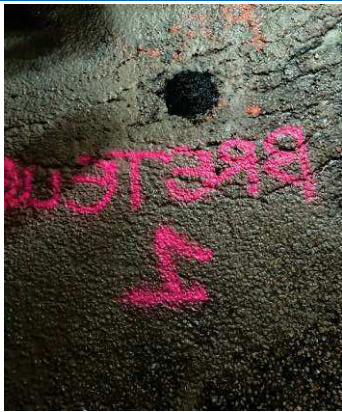
Localisation	RN12W	Voie	Bretelle 8b	Date Carottage	30/09 AU 03/10/2025
rue/avenue	BRETELLE 8B	Référence	BRO1.P.0280	N° carotte	Bretelle 8b
PR		Coordonnées GPS		Ø Carottage	150mm

#REF!	1	4	Enrobé	Mauvais	Médiocre	Collée
		2	4	Enrobé	Mauvais		
		3	5	Enrobé	Mauvais		Décollée
		4	14	Gave traitée	Mauvais		
		5	5	Gave traitée	Mauvais		Décollée
		6	5	Gave traitée	Mauvais		Décollée
		7	4	Bloc pierre	Mauvais		Décollée

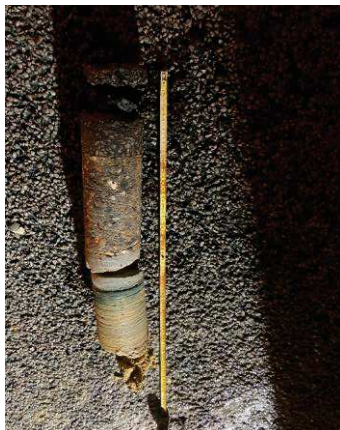
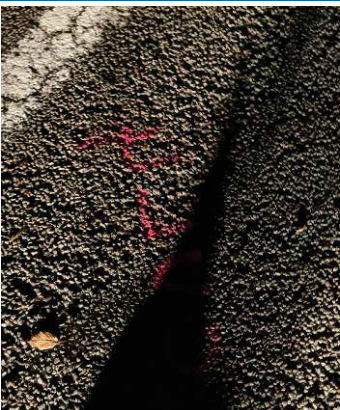
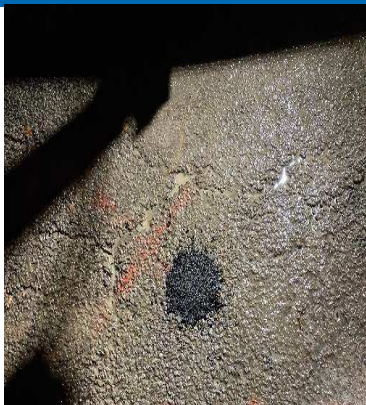
Localisation	RN12W	Voie	VL	Date Carottage	28 AU 29/10/2025		
rue/avenue	BRETELLE 8C	Référence	BRO1.P.0280	N° carotte	CVL4		
PR		Coordonnées GPS		Ø Carottage	150mm

66	1	4	Enrobé	Mauvais	Lisse	Décollée	
		2	4	Enrobé	Fragmenté			
		3	8	Enrobé	Saine	Lisse		Décollée
		4	22	Grave traitée	Fissuré	Lisse		Collée
		5	28	Sable Traitée	Saine	Lisse		
		6	8	Sable jaune	Désagrégré	Lisse		Décollée

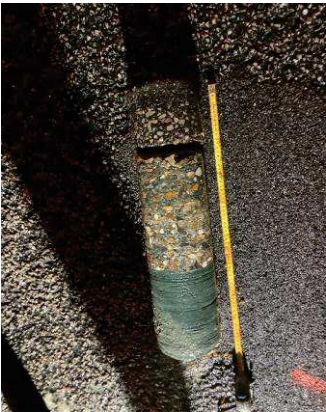
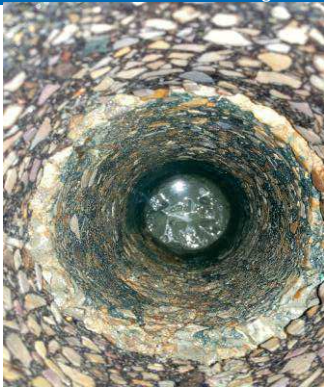
57	1	5	Enrobé	Saine	Lisse	Collée
		2	8	Enrobé	saine	Lisse	
		3	24	Gave traitée	Saine	Lisse	Collée
		4	20	Sable traitée	Saine	Lisse	
Surface		Paroi et fond de carottage		Localisation

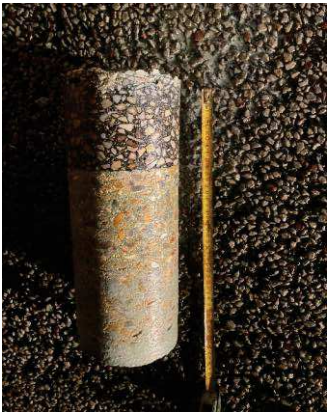
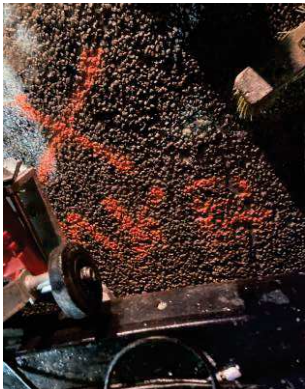
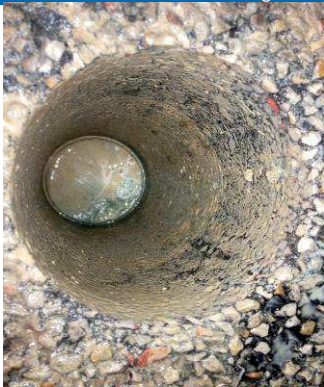
56	1	4	Enrobé	Saine	Lisse	Collée
			2	7	Enrobé	Saine	Lisse	
			3	26	Gave traitée	Saine	Lisse	
Surface		Paroi et fond de carottage			Localisation

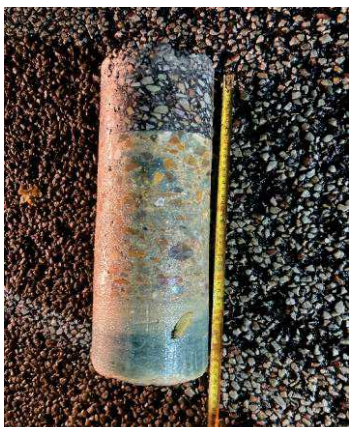
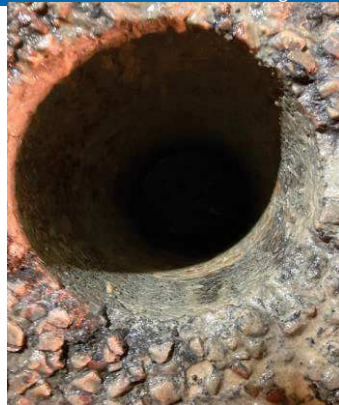
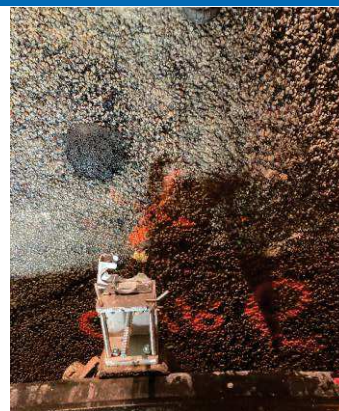
Localisation	RN12W	Voie	VR	Date Carottage	28 AU 29/10/2025		
rue/avenue	BRETELLE 8C	Référence	BRO1.P.0280	N° carotte	CVR6		
PR		Coordonnées GPS		Ø Carottage	150mm		
Carotte	Ep total (cm)	Couche n°	Ep couche (cm)	Nature de Matériaux	état de la carotte	état de la paroi	collage

40	1	4	Enrobé	Saine	Lisse	
		2	7	Enrobé	Saine	Lisse	Collée
		3	20	Gave traitée	Saine	Lisse	Collée
		4	9	Sable traitée	Saine	Lisse	Collée

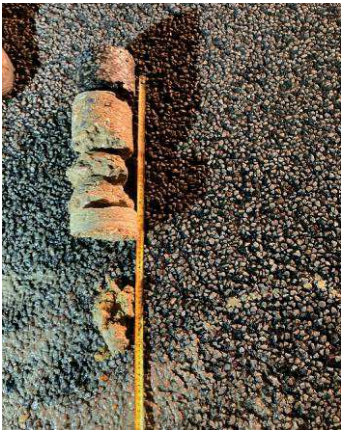
40	1	4	Enrobé	Saine	Lisse	<div>Collée</div> <div>Décollée</div> <div>Décollée</div> <div>Décollée</div>
			2	6	Enrobé	Saine	Lisse	
			3	25	Gave traitée	Fragmantée		
			4	5	Sable traitée	désagrégé		
Surface		Paroi et fond de carottage			Localisation

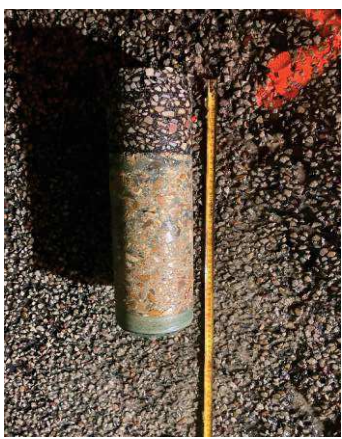
37	1	3	Enrobé	Saine	Lisse																				
			2	8	Enrobé	Saine	Lisse	Collée																			
			3	23	Gave traitée	Saine	Lisse	Collée																			
			4	3	Sable traitée	Saine	Lisse	Collée																			
Surface		Paroi et fond de carottage			Localisation

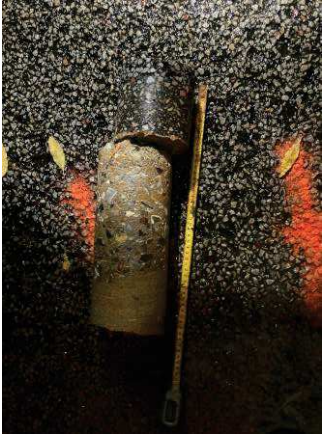
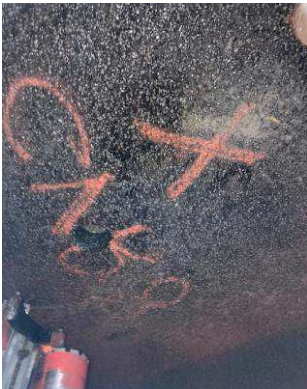
40	1	4	Enrobé	Saine	Lisse	Collée  Décollée  Collée
			2	7	Enrobé	Saine	Lisse	
			3	20	Gave traitée	Saine	Lisse	
			4	9	Sable traitée	Saine	Lisse	
Surface		Paroi et fond de carottage			Localisation

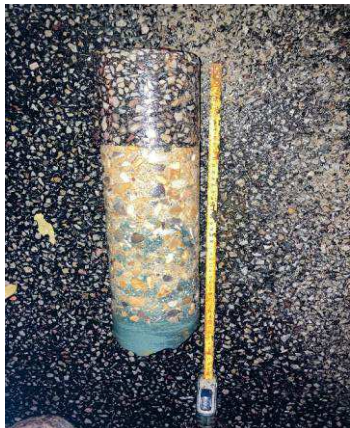
Localisation	RN12W	Voie	VR	Date Carottage	28 AU 29/10/2025		
rue/avenue	BRETELLE 8C	Référence	BRO1.P.0280	N° carotte	CV11		
PR		Coordonnées GPS		Ø Carottage	150mm		
Carotte	Ep total (cm)	Couche n°	Ep couche (cm)	Nature de Matériaux	état de la carotte	état de la paroi	collage

38	1	7	Enrobé	Saine	Lisse	
		2	3	Enrobé	Saine	Lisse	Collée
		3	23	Gave traitée	Saine	Lisse	Collée
		4	5	Sable traitée	Saine	Lisse	Collée

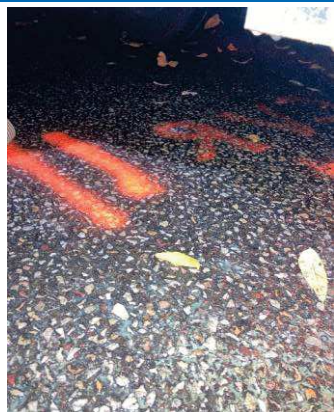
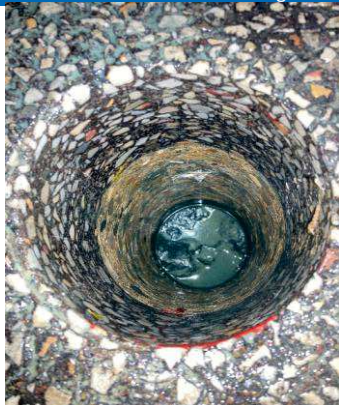
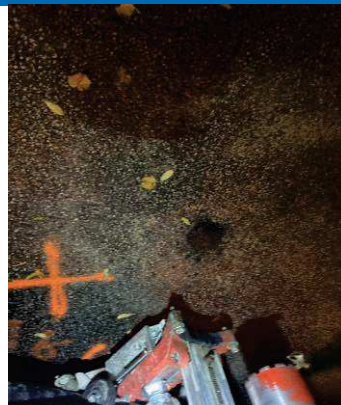
Localisation

Paroi et fond de carottage

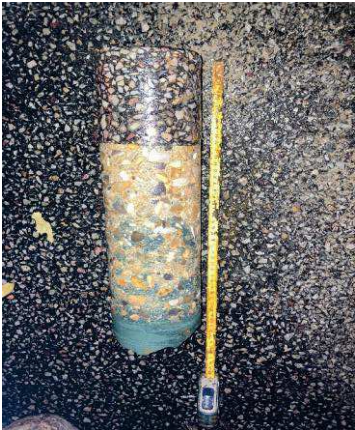
<p align="center"><b>FEUILLE DE CAROTTAGE</b></p>																									
		<p align="center"><b>Référence GINGER CEBTP</b></p>																									
Localisation	RN12W	Voie	Bretelle 8c		Date Carottage	28 AU 29/10/2025																					
rue/avenue	BRETELLE 8C	Référence	BRO1.P.0280		N° carotte	Bretelle 8c																					
PR		Coordonnées GPS			Ø Carottage	150mm																					
Carotte		Ep total (cm)	Couche n°	Ep couche (cm)	Nature de Matériaux	état de la carotte	état de la paroi

45	1	3	Enrobé	Saine	Lisse																				
			2	9	Enrobé	Saine	Lisse	Collée																			
			3	25	Gave traitée	Saine	Lisse	Collée																			
			4	8	Sable traitée	Saine	Lisse	Collée																			
Surface		Paroi et fond de carottage				Localisation
