RAPPORT D'INSPECTION TELEVISEE
N° T25165.VR.YF

Commune : **MONTIGNY LE BRETONNEUX**
Adresse : **BRETELLE N8 N12 VERS A12**

Client : **D.I.R**

Numéro de dossier : **T25165.VR.YF**
Objectif de l'inspection : **Inspection de routine de l'état**
Nom du réseau :
Type de réseau : **Eaux pluviales**

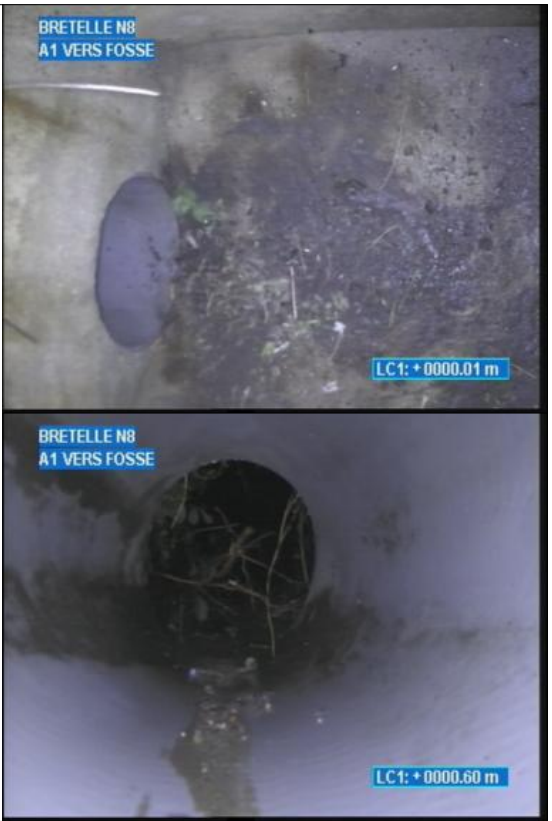
DISTANCE : 0.00 m	PHOTO : 1/2	
OBSERVATIONS : Déversoir de départ - Référence du noeud A1 - AVALOIR Niveau d'eau claire de 0%

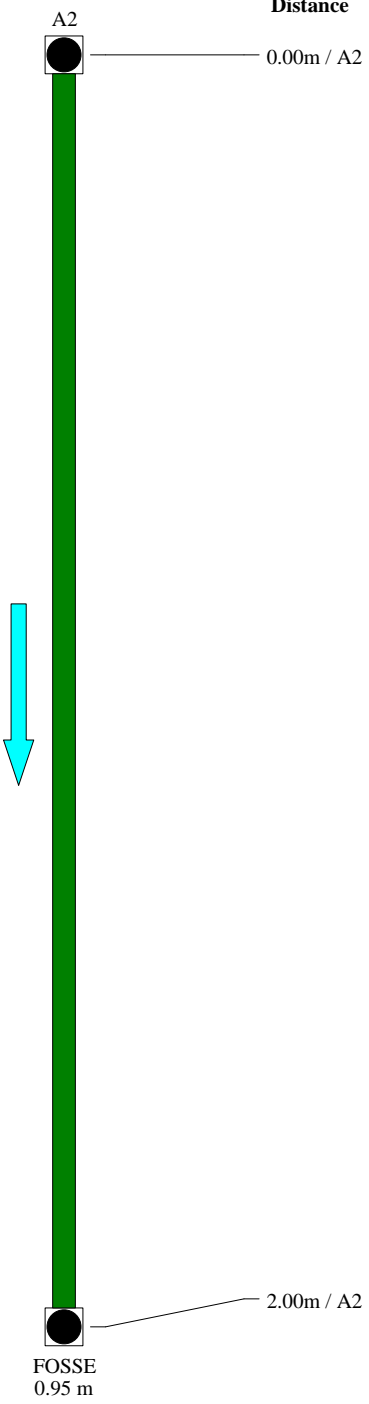
</div> </div>	0.00m / A2	5/6	Déversoir de départ - Référence du noeud A2 - AVALOIR Niveau d'eau claire de 0%	7
	2.00m / A2	7/8	Ouvrage spécial d'arrivée - Référence du noeud FOSSE - MILIEU NATUREL Niveau d'eau claire de 0%	7
Observations générales :

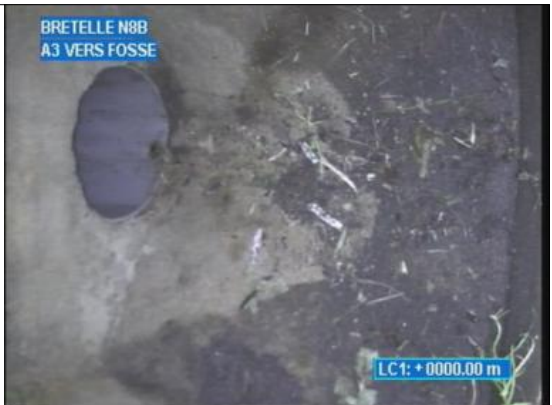
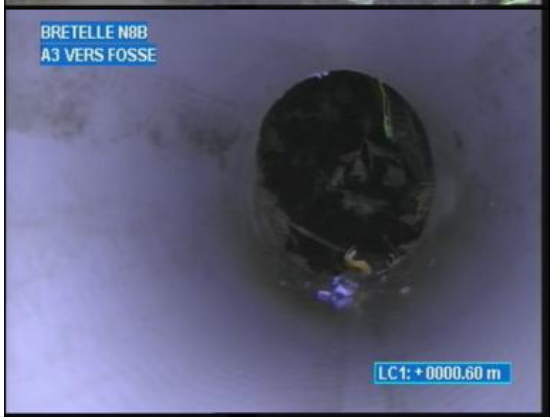
DISTANCE : 0.60 m	PHOTO : 9/10	<div><div>BRETELLE N8B A3 VERS FOSSE</div>

</div>	
<p>OBSERVATIONS :</p> <p>Déversoir de départ - Référence du noeud A3 - AVALOIR</p> <p>Niveau d'eau claire de 0%</p>

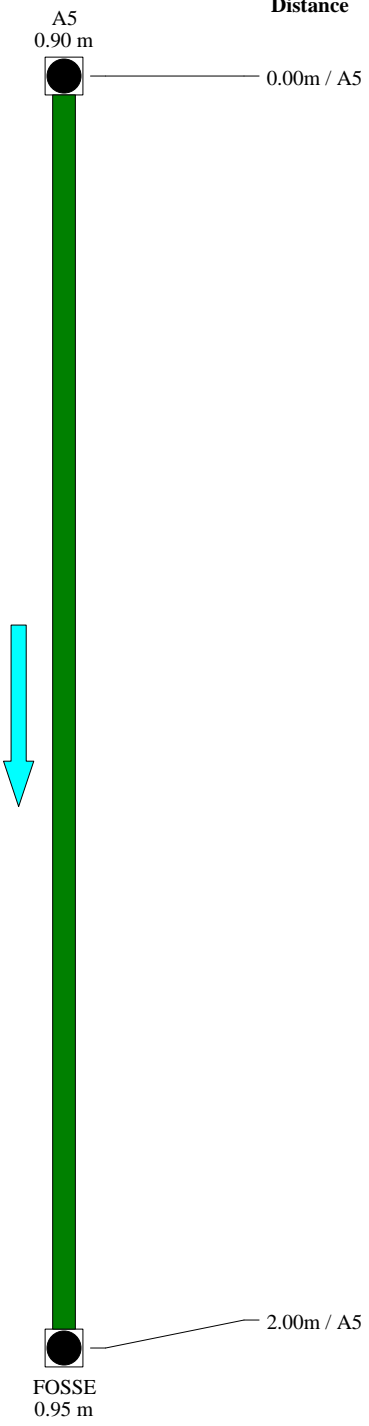
</div> </div>	0.00m / A5	17/18/19	Déversoir de départ - Référence du noeud A5 - AVALOIR Tout ou partie du mortier du briquetage ou de la maçonnerie est manquant à 6h Niveau d'eau claire de 0%	16
	2.00m / A5	20/21/22	Dégradation de surface sans cause évidente, paroi manquante de 7h à 9h Niveau d'eau claire de 0%	16
Observations générales :

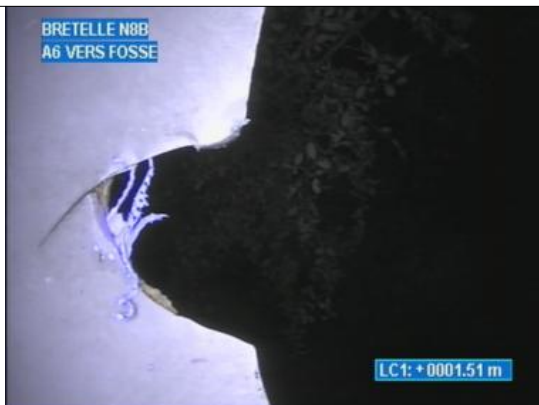
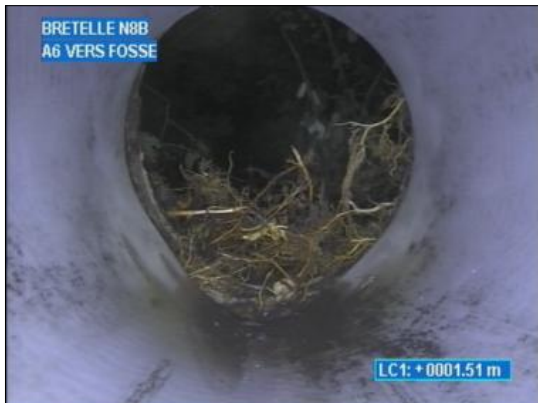
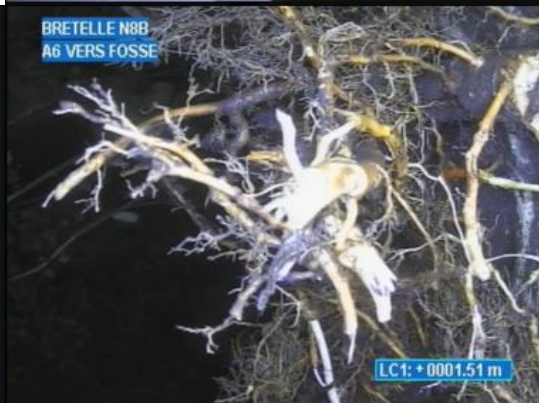
DISTANCE : 1.50 m	PHOTO : 26/27/28

<p>OBSERVATIONS :</p> <p>Effondrement total à 12h - EN VOUTE CASSE</p> <p>Ouvrage spécial d'arrivée - Référence du noeud FOSSE - MILIEU NATURE</p> <p>Réduction horizontale de la section de la canalisation de 6h à 10h -</p> <p>OVALISATION</p> <p>Niveau d'eau claire de 0%</p>

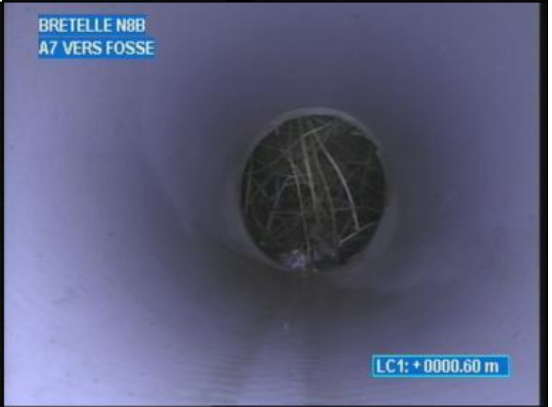
DISTANCE : 0.00 m	PHOTO : 29/30/31	
OBSERVATIONS : Déversoir de départ - Référence du noeud A7 - AVALOIR Assemblage - Présence d'une grosse racine isolée - DANS REGARD Niveau d'eau claire de 0%

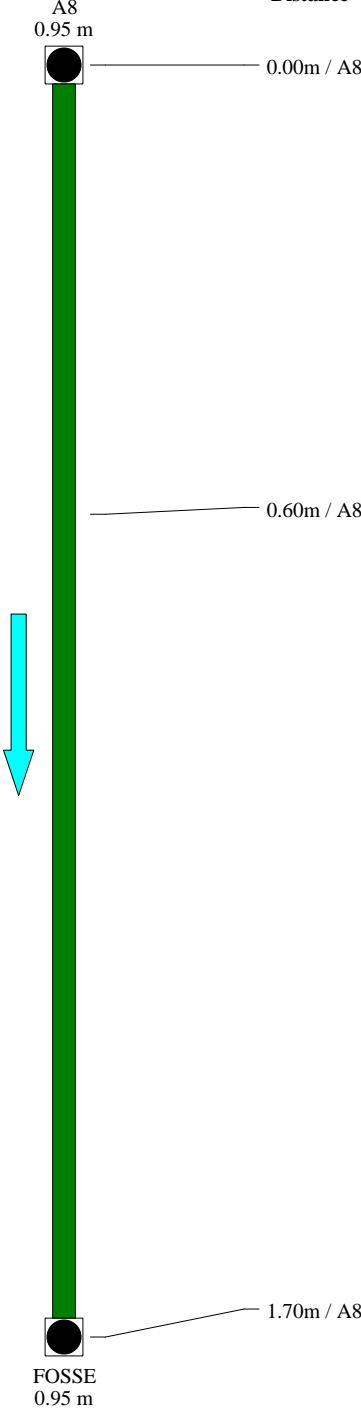
</div> </div>	0.00m / A8	34/35	Déversoir de départ - Référence du noeud A8 - AVALOIR Niveau d'eau claire de 0%	25
	0.60m / A8	36/37	Assemblage - Briquetage ou élément de maçonnerie avec pièces manquantes et rien de visible de 8h à 5 Assemblage - Présence de racicelles à 6h Niveau d'eau claire de 0%	25
	1.70m / A8	38/39	Ouvrage spécial d'arrivée - Référence du noeud FOSSE - MILIEU NATUREL Niveau d'eau claire de 0%	26
Observations générales :

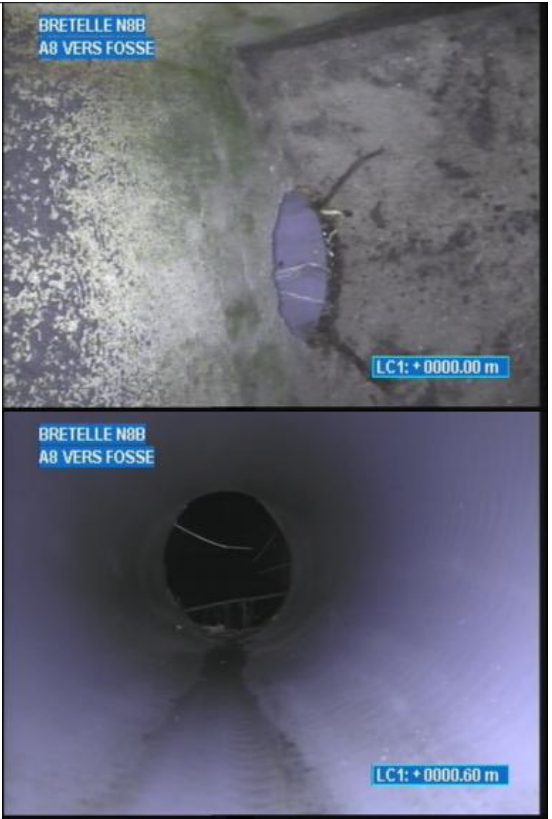
DISTANCE : 0.00 m	PHOTO : 34/35	
OBSERVATIONS : Déversoir de départ - Référence du noeud A8 - AVALOIR Niveau d'eau claire de 0%

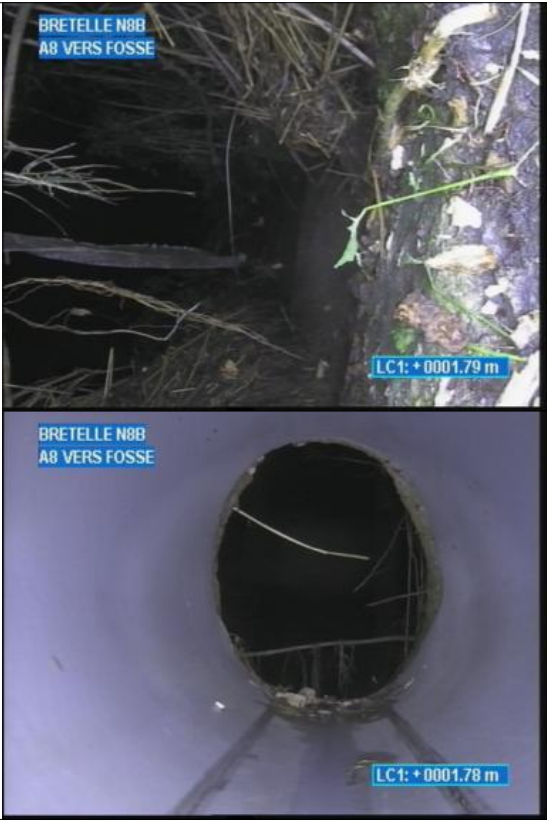
OBSERVATIONS : Ouvrage spécial d'arrivée - Référence du noeud FOSSE - MILIEU NATURE Niveau d'eau claire de 0%

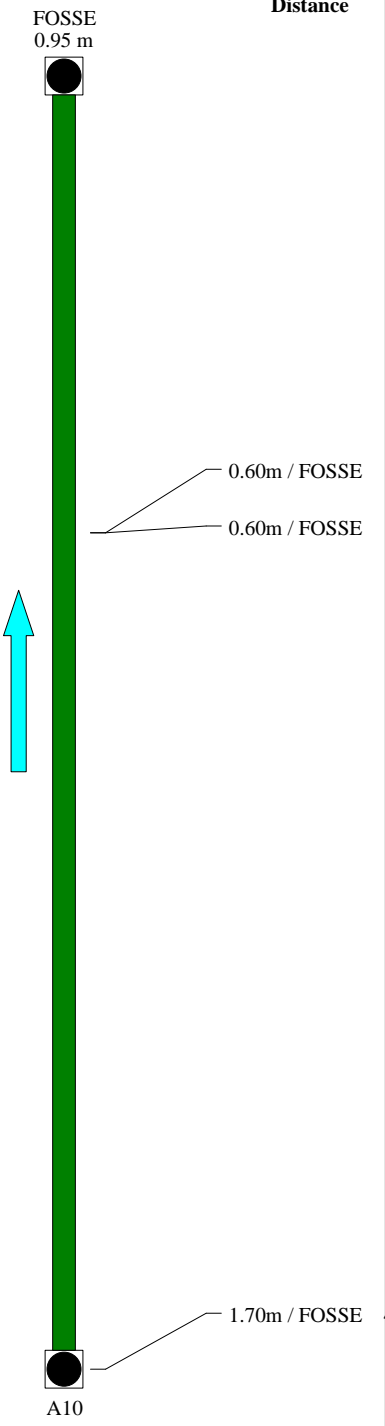
</div>				
	0.60m / FOSSE	45	Ouvrage spécial de départ - Référence du noeud FOSSE - MILIEU NATUREL Niveau d'eau claire de 0%	32
	0.60m / FOSSE	46/47	Photographie générale - CHANGEMENT MATERIAUX PASSE EN PVC Assemblage - Présence de racelles Assemblage - Déviation angulaire - A GAUCHE Niveau d'eau claire de 0%	32
	1.70m / FOSSE	48/49/50	Déversoir d'arrivée - Référence du noeud A10 - AVALOIR Présence d'un ensemble complexe de racines Niveau d'eau claire de 0%	33
Observations générales :

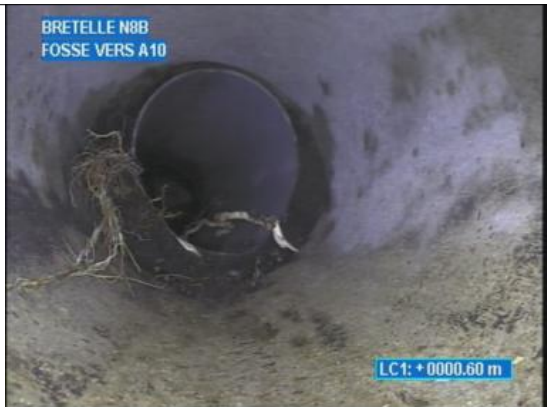
DISTANCE : 0.60 m	PHOTO : 45

OBSERVATIONS : Ouvrage spécial de départ - Référence du noeud FOSSE - MILIEU NATURE Niveau d'eau claire de 0%

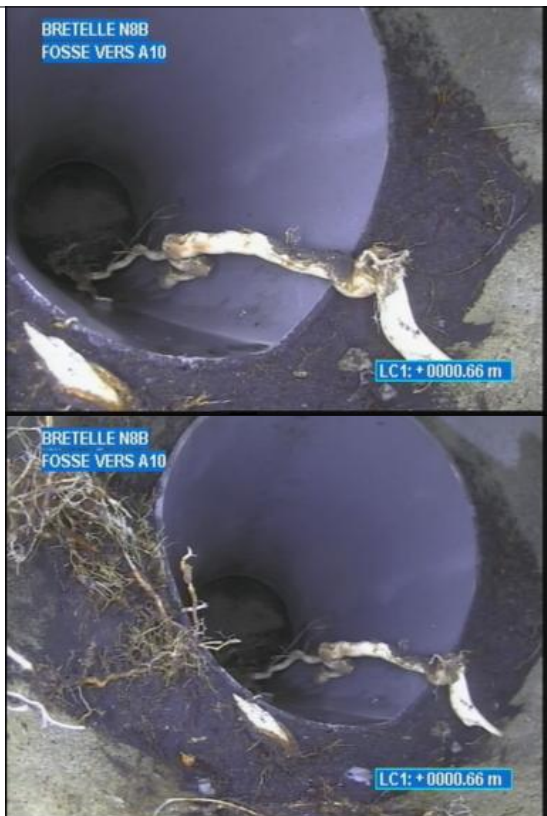
DISTANCE : 0.60 m	PHOTO : 46/47

<p>OBSERVATIONS :</p> <p>Photographie générale - CHANGEMENT MATERIAUX PASSE EN PVC</p> <p>Assemblage - Présence de radicelles</p> <p>Assemblage - Déviation angulaire - A GAUCHE</p> <p>Niveau d'eau claire de 0%</p>

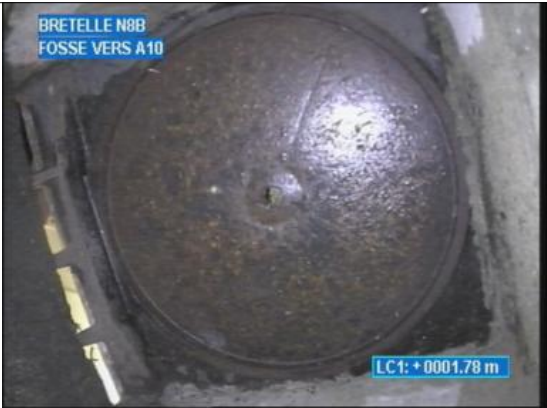
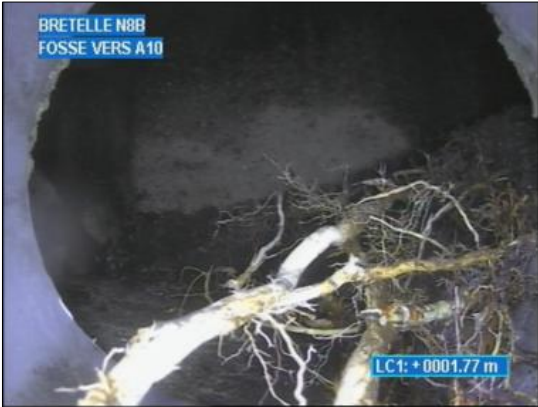
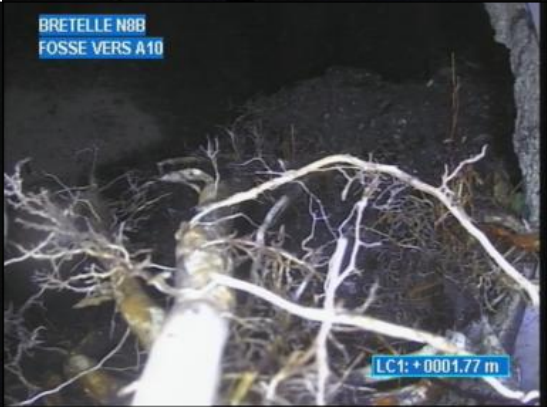
PHOTO : 48/49/50

OBSERVATIONS :
Déversoir d'arrivée - Référence du noeud A10 - AVALOIR
Présence d'un ensemble complexe de racines
Niveau d'eau claire de 0%
