Rapport de mission de repérage des matériaux et produits contenant de l'amiante à intégrer au dossier technique «amiante»

A	INFORMATIONS GENERALES
A.1	DESIGNATION DU BATIMENT
Nature du bâtiment : Bureaux Cat. du bâtiment : Bureaux Nombre de Locaux : Etage : Sous-sol / RDC / 1^{er} / 2^e Numéro de Lot : Non communiqué Référence Cadastre : Non communiqué Date du Permis de Construire : Antérieure au 1 juillet 1997 Adresse : Bâtiment B 11 rue Rene Char 21000 DIJON	
Escalier : Bâtiment : Porte : Propriété de : Madame BADIN Chez SEGERINVEST GESTION 4 rue Jeanne Barret - BP 27707 21077 DIJON CEDEX

A.3	EXECUTION DE LA MISSION
Rapport N° : BADIN 15608 07.02.24 A Le repérage a été réalisé le : 07/02/2024 Par : DEMELIN Gaël N° certificat de qualification : CPDI5949 Date d'obtention : 10/02/2022 Le présent rapport est établi par une personne dont les compétences sont certifiées par : I CERT Date de commande : 26/01/2024	
Date d'émission du rapport : 09/02/2024 Accompagnateur : Le locataire Laboratoire d'Analyses : ITGA Adresse laboratoire : Parc Edonia - Bat R rue de la Terre Adélie - CS n°66862 35768 SAINT-GRÉGOIRE CEDEX Numéro d'accréditation : COFRAC n° 1-5970 Organisme d'assurance profes

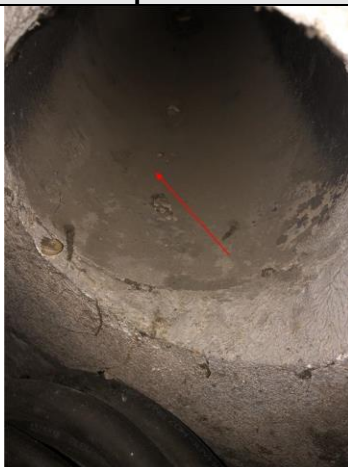
ELEMENT : Conduit

N° Local	Local	Etage	Elément	Zone	Matériau / Produit	Liste	Critère(s) ayant permis de conclure	Etat de dégradation	Photo
1	Local électricité	S/S	Conduit	F	Amiante ciment	B	Jugement personnel	Matériaux non dégradé

Nom du client	Numéro de dossier	Pièce ou local
BADIN	BADIN 15608 07.02.24	S/S - Local électricité
Matériau	Date de prélèvement	Nom de l'opérateur
Amiante ciment		DEMELIN Gaël
Localisation		Résultat
Conduit - F		Présence d'amiante
Résultat de la grille d'évaluation		
Evaluation périodique		
Emplacement

→ Recommandation(s) au propriétaire

EP - Evaluation périodique

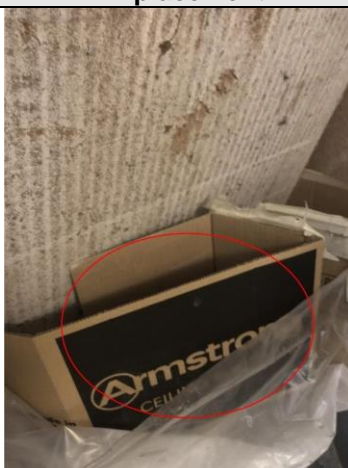
ELEMENT : Plafond

Nom du client	Numéro de dossier	Pièce ou local
BADIN	BADIN 15608 07.02.24	RDC - Salle réunion 1
Matériau	Date de prélèvement	Nom de l'opérateur
Faux plafond 1 (blanc piqué gris)		DEMELIN Gaël
Localisation		Résultat
Plafond - Plafond		absence d'amiante
Emplacement

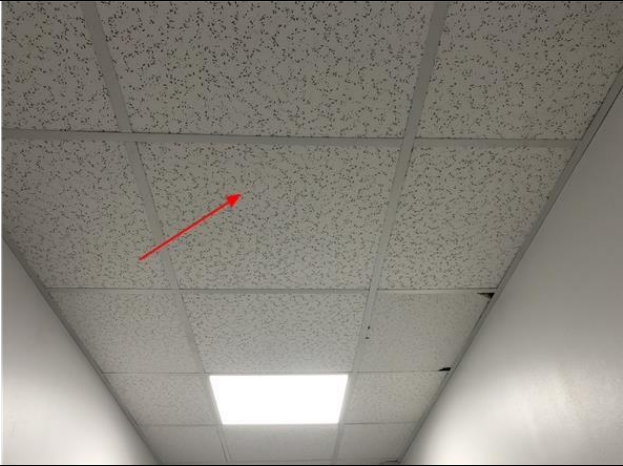
PRELEVEMENT : P001		
Nom du client	Numéro de dossier	Pièce ou local
BADIN	BADIN 15608 07.02.24	RDC - Kitchenette
Matériau	Date de prélèvement	Nom de l'opérateur
Faux plafond 2 (blanc tacheté noir)	07/02/2024	DEMELIN Gaël
Localisation		Résultat
Plafond - Plafond		absence d'amiante
Emplacement

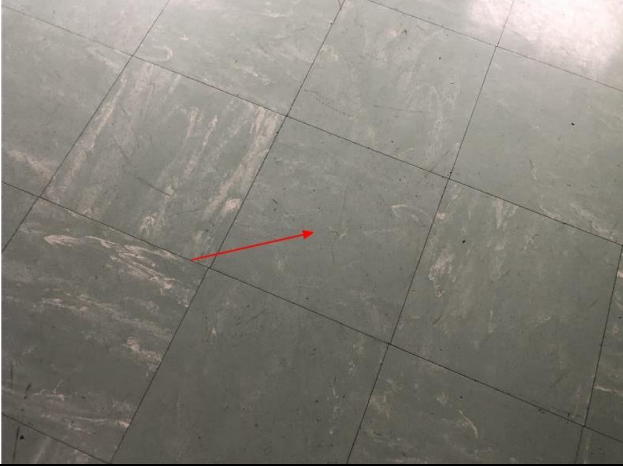
PRELEVEMENT : P002		
Nom du client	Numéro de dossier	Pièce ou local
BADIN	BADIN 15608 07.02.24	RDC - Kitchenette
Matériau	Date de prélèvement	Nom de l'opérateur
Dalles de sol (vertes)	07/02/2024	DEMELIN Gaël
Localisation		Résultat
Plancher - Sol		absence d'amiante
Emplacement

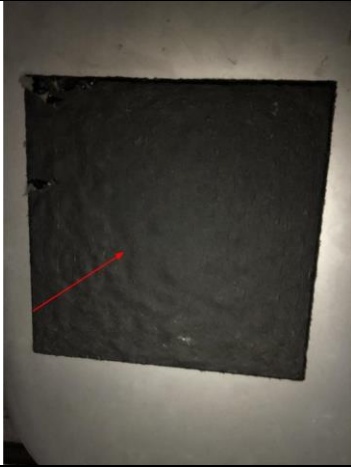
PRELEVEMENT : P003		
Nom du client	Numéro de dossier	Pièce ou local
BADIN	BADIN 15608 07.02.24	RDC - Kitchenette
Matériau	Date de prélèvement	Nom de l'opérateur
Plaques bitumineuses	07/02/2024	DEMELIN Gaël
Localisation		Résultat
Sous évier - C		absence d'amiante
Emplacement

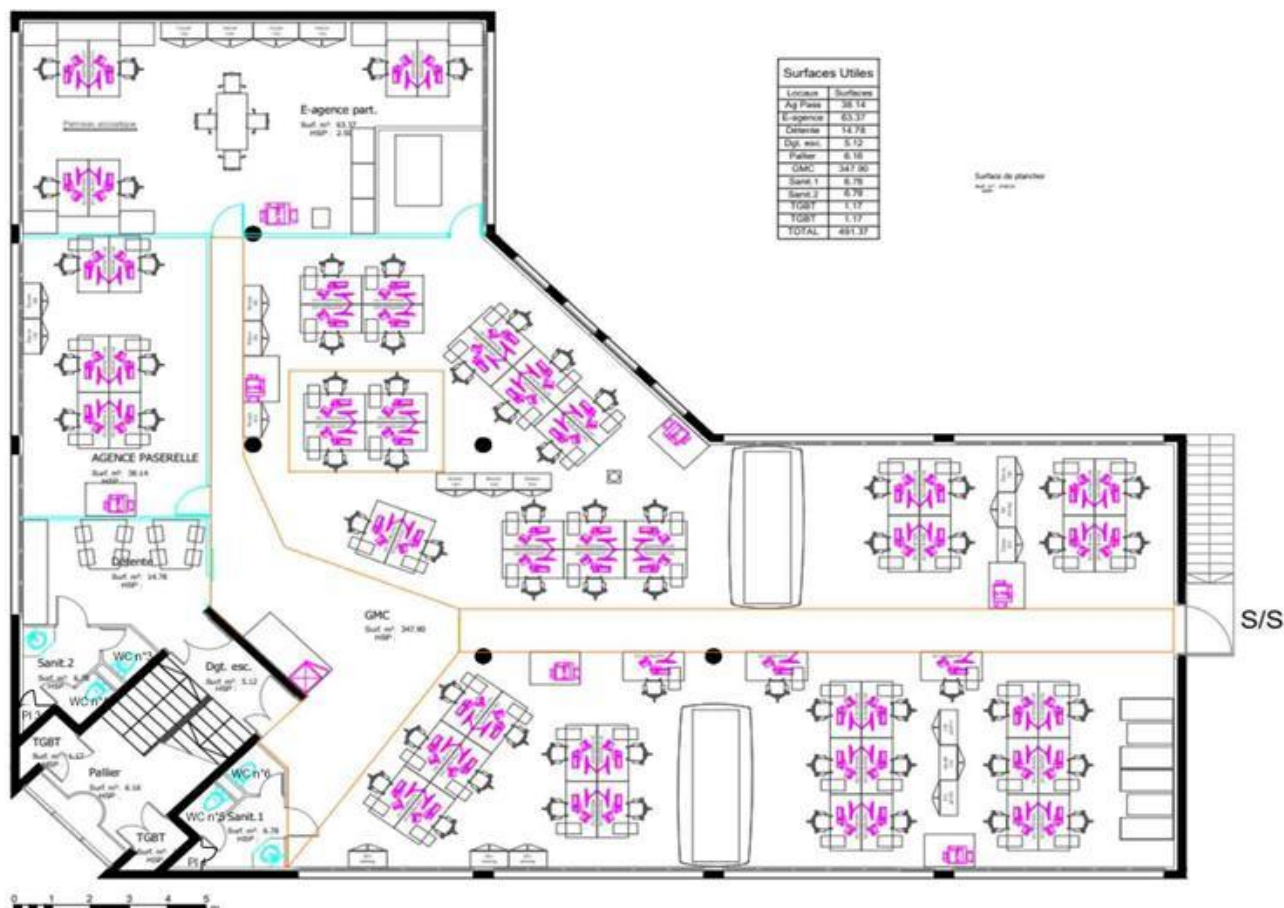
PLANCHE DE REPERAGE USUEL				Adresse de l'immeuble : Bâtiment B 11 rue Rene Char 21000 DIJON
N° dossier :	BADIN 15608 07.02.24			
N° planche :	2/4	Version : 0	Type : Croquis	
Origine du plan :	Cabinet de diagnostics			Bâtiment – Niveau : 1er
