## Rapport de mission de repérage des matériaux et produits contenant de l'amiante avant réalisation de travaux ultérieurs

<b>A</b>	<b>INFORMATIONS GENERALES</b>	
<b>A.1</b>	<b>DESIGNATION DU BATIMENT</b>	
Nature du bâtiment : ERP social		Adresse CIRCO
Cat. du bâtiment : 5 <sup>eme</sup>		Boulevard de France Georges Pompidou
Réf Cadastrale : Parcelles 68 et 71 - Feuille 000 AM 01		Cité administrative – Bâtiment A 91000 Evry

<b>CADRE D'INTERVENTION</b>		
Redistribution des locaux, réfection des revêtements de sols et murs

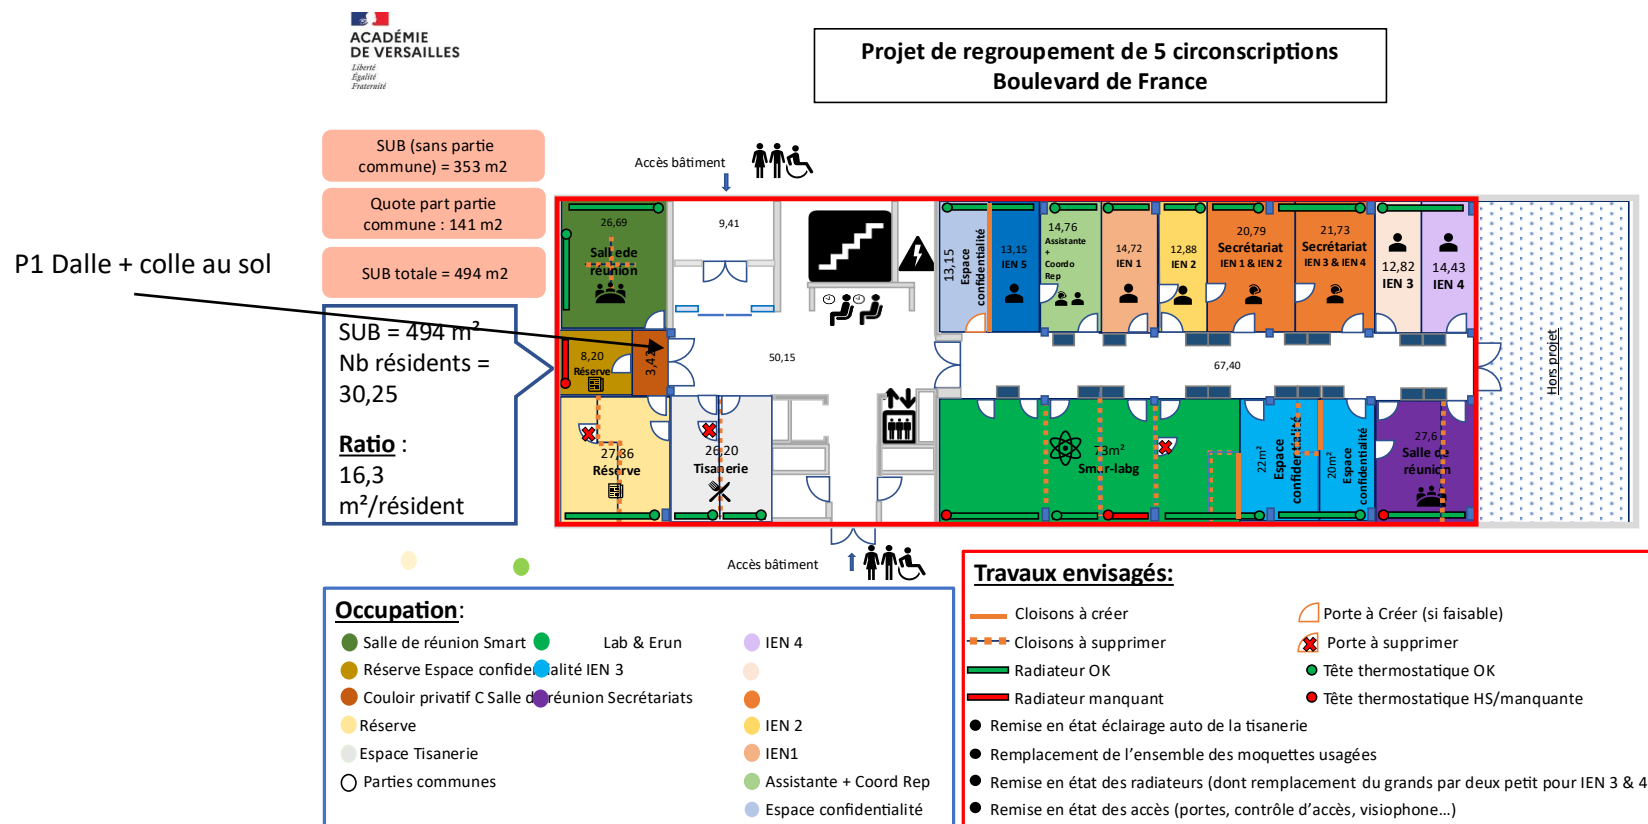
N° Prélèvement	Local / Partie d'immeuble / étage	Matériau / Produit	Présence	Commentaires	Etat de dégradation	Obligation / Préconisation
1	RDJ – reserve - sol	Dalle thermoplastique + colle	N	Analyse laboratoire	SO	SO
