Rapport de mission de repérage des matériaux et produits contenant de l'amiante avant réalisation de travaux

Numéro de dossier : DAAT-USTRAS / **1040-EGR91**
 Date du repérage : 03/09/2013

Adresse	Rue : Le Patio 22, Rue Descartes Bât., escalier, niveau, appartement n°, lot n° : 1040 Code postal, ville : . 67000 STRASBOURG
Périmètre de repérage : Repérage tous éléments concernant les ascenseurs
Type de logement : REF APP : EGR91

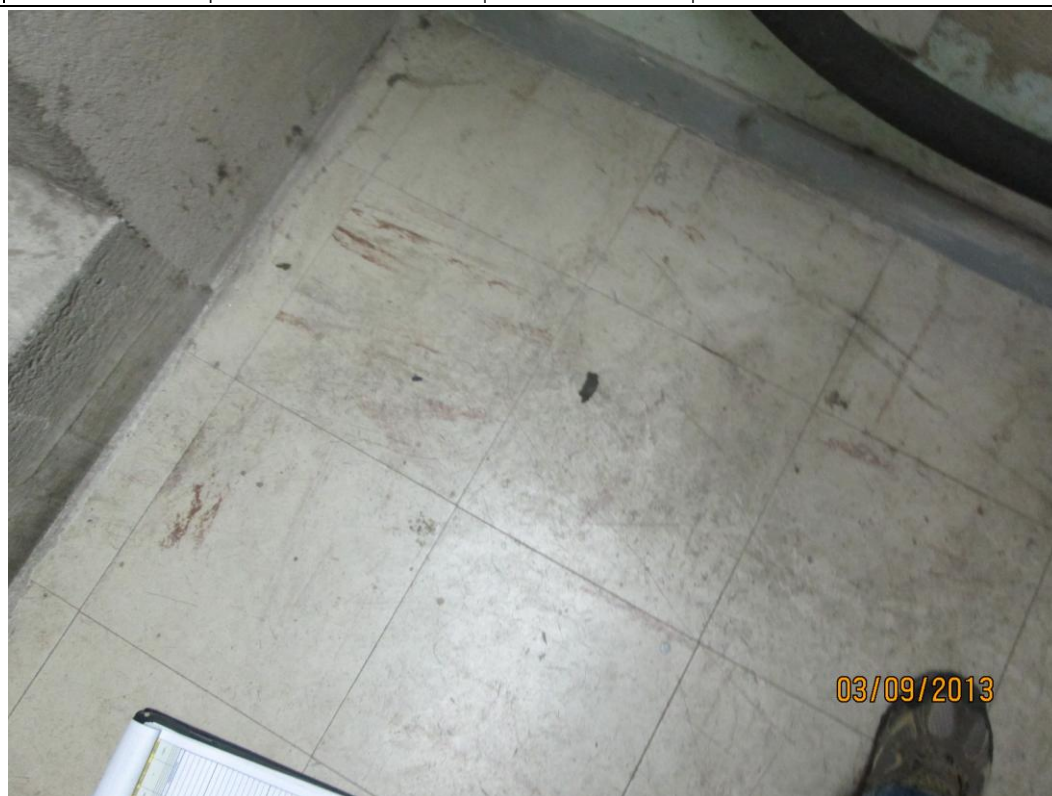
M001
**PRESENCE
D'AMIANTE SUR
DALLES DE SOL**
Cf DTA

Localisation	Identifiant + Description	Conclusion (justification)	Etat de conservation et préconisations
Machinerie	Identifiant: M001 Description: DALLES DE SOL	Présence d'amiante (Cf DTA)	Score EP Z-III-RF

Localisation	Identifiant + Description	Conclusion (justification)	Etat de conservation	Commentaires
Machinerie	Identifiant: M001 Description: dalles de sol	Présence d'amiante (Cf DTA)	Score EP (Z-III-RF)	Cf DTA Analyse N° B5SS01
Portes Palières sur tous niveaux	Identifiant: M002 Description: Calfeutrement entre mur/plancher (Joint, Bourre)	Matériau ou produit qui par nature ne contient pas d'amiante		Absence de calfeutrement, d'enduits projetés
Trémie-Cuvette	Identifiant: M003 Description: Calfeutrement entre mur/plancher (Joint, Bourre)	Matériau ou produit qui par nature ne contient pas d'amiante		Absence de calfeutrement, d'enduits projetés
Trémie-Cuvette	Identifiant: M004-P1 Description: Plaque plane	Absence d'amiante (Après analyse en laboratoire)		Protection de la partie moteur par une plaque plane fibreuse
Machinerie	Identifiant: M005 Description: Garniture de frein	Matériau ou produit qui par nature ne contient pas d'amiante		Matériaux sur critères suivant : Présence de dérivage sur garniture Date de pose après 1997 Et/ou signalement sur le changement de garniture

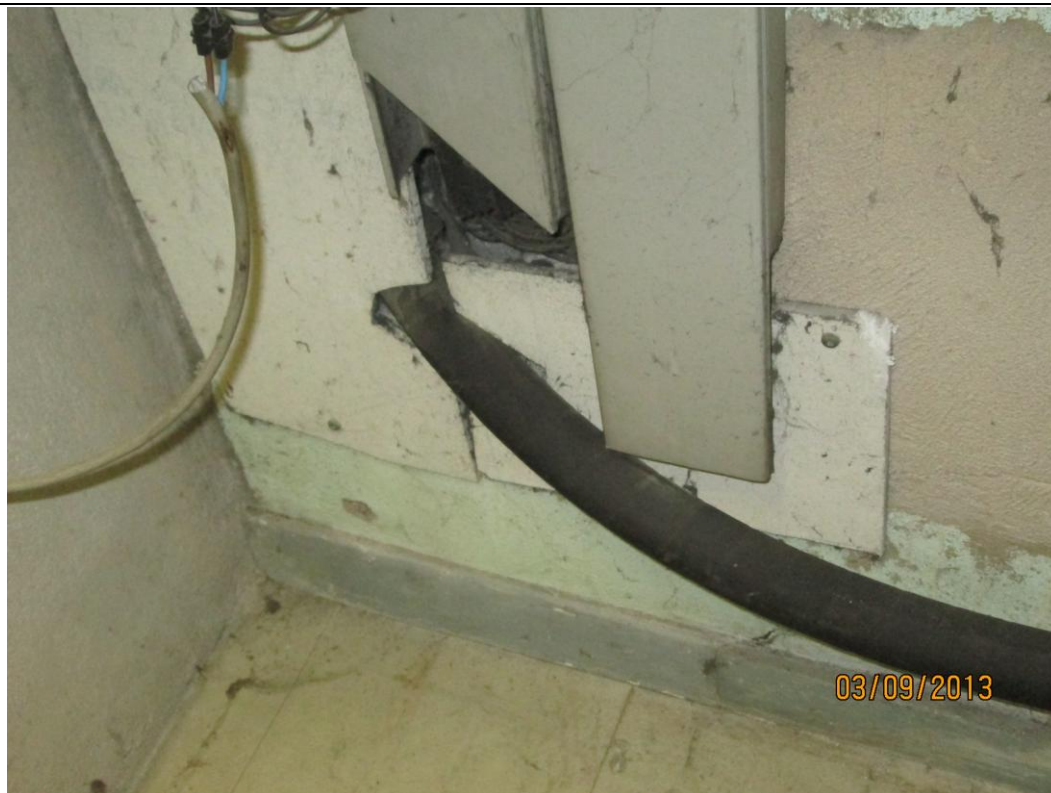
M004-P1

**Plaque plane
Absence
d'amiante**

N° éch. Labo / Client	Identification client	Description de l'échantillon			Nb de prépa.	Résultat	Type de fibre
		Matière	Aspect	Couleur			
E 15156313 P1	Plaque plane Machinerie Murs	Matériau	Dur/Éffritable	Blanc/Gris	2	Non Détecté	---
