Rapport de mission de repérage des matériaux et produits contenant de l'amiante avant réalisation de travaux

Numéro de dossier : 2024-09626 BAT A
Date du repérage : 23/01/2025 - 03/12/2025
Date d'édition : 5 janvier 2026

Adresse	Rue : 14 rue Waldeck Rousseau Code postal, ville : . 42300 Roanne (France)
Périmètre de repérage : Un bâtiment comprenant deux niveaux
Fonction principale du bâtiment : Autres
Date de construction : 1965

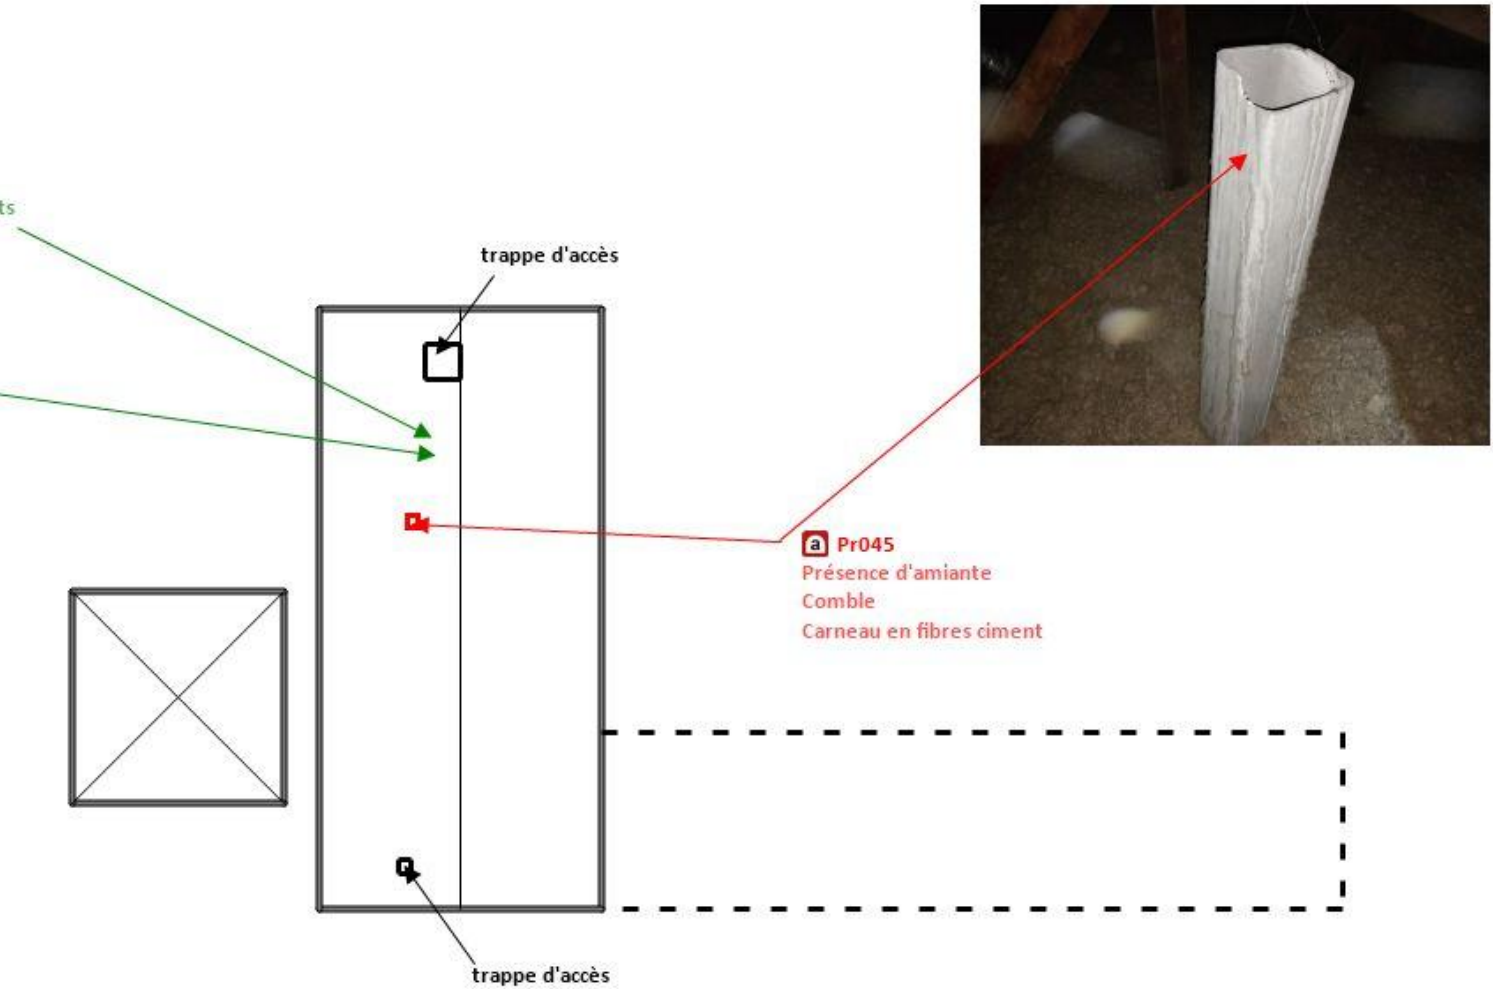
Nom du plan : Comble	
<div><p>Pr043 Absence d'amiante Comble Conduit : Ruban adhésif entre éléments</p><p>Pr044 Absence d'amiante Comble Conduit : Calorifuge et enveloppe</p>

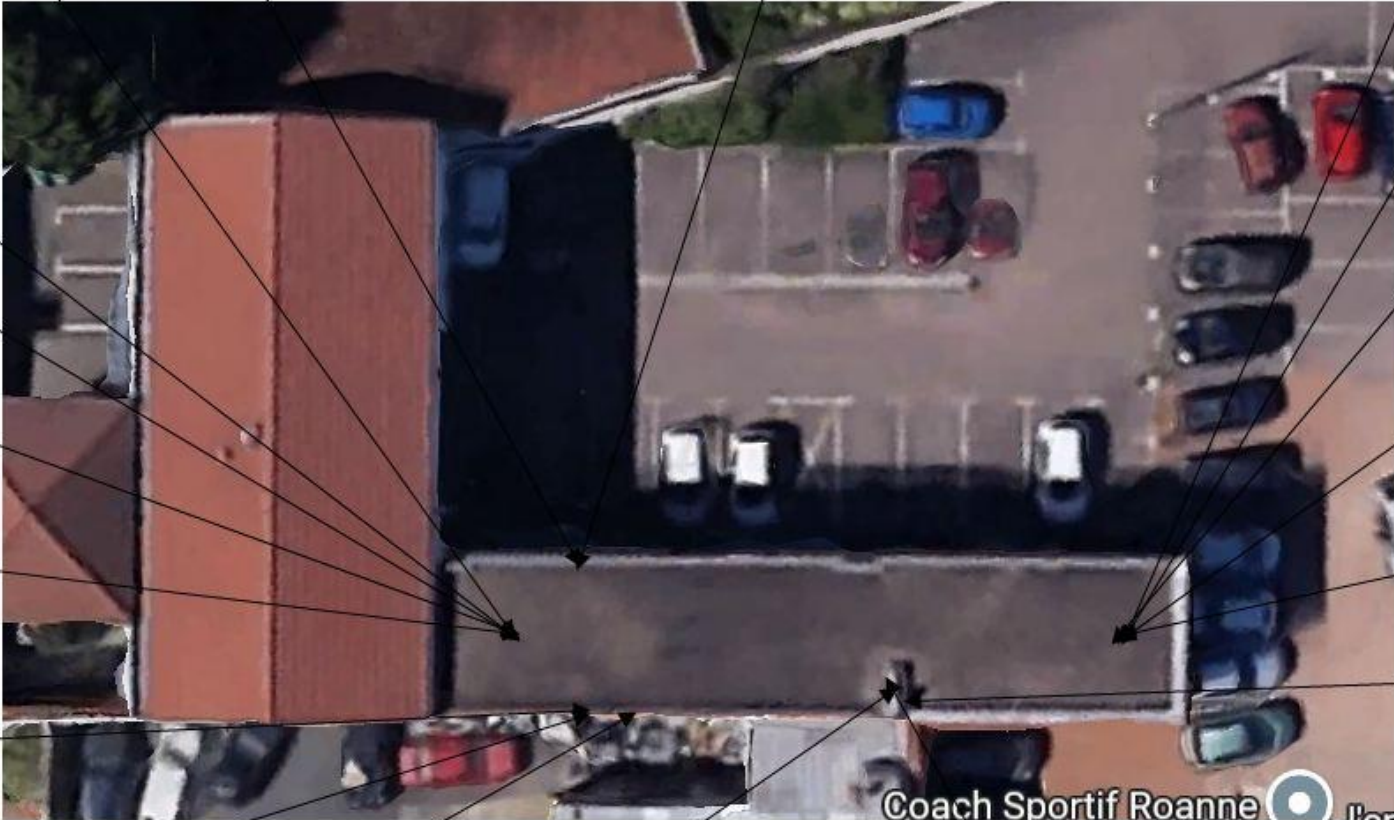
Nom du plan : Terrasse	
<div><p>Pr146 Absence d'amiante R+2 - Toiture/terrasse Partie plane : revêtement bitumineux (bandes, lés...) monocouche</p><p>Pr147 Absence d'amiante R+2 - Toiture/terrasse Partie plane : Voile de désolidarisation</p><p>Pr148 Absence d'amiante R+2 - Toiture/terrasse Partie plane : Isolant PU</p><p>Pr149 Absence d'amiante R+2 - Toiture/terrasse Partie plane : pare vapeur</p><p>Pr150 Absence d'amiante R+2 - Toiture/terrasse Partie plane : Béton et peinture bitumineuse</p><p>Pr151 Absence d'amiante R+2 - Toiture/terrasse Relevé sous couvertine : Béton et peinture bitumineuse</p><p>Pr152 Absence d'amiante R+2 - Toiture/terrasse Relevé sous couvertine : Enduit extérieur (projeté, lissé ou taloché)</p><p>Pr153 Absence d'amiante R+2 - Toiture/terrasse Couvertine : Mastic entre éléments</p></div> <div>

<p>Coach Sportif Roanne</p></div> <div><p>Pr144 Absence d'amiante R+2 - Toiture/terrasse Relevé acrotère : revêtement bitumineux (type paxalu)</p><p>Pr145 Absence d'amiante R+2 - Toiture/terrasse Relevé : Béton et peinture bitumineuse</p><p>Pr154 Absence d'amiante R+2 - Toiture/terrasse Conduit de ventilation : Mastic entre éléments</p><p>Pr155 Absence d'amiante R+2 - Toiture/terrasse Conduit de ventilation : Revêtement bitumineux entre éléments (type paxalu)</p><p>Pr156 Absence d'amiante R+2 - Toiture/terrasse Partie plane : revêtement bitumineux (bandes, lés...) l</p><p>Pr157 Absence d'amiante R+2 - Toiture/terrasse Partie plane : Voile de désolidarisation</p><p>Pr158 Absence d'amiante R+2 - Toiture/terrasse Partie plane : Isolant PU</p><p>Pr159 Absence d'amiante R+2 - Toiture/terrasse Partie plane : pare vapeur</p><p>Pr160 Absence d'amiante R+2 - Toiture/terrasse Partie plane : Béton et peinture bitumineuse</p><p>Pr161 Absence d'amiante R+2 - Toiture/terrasse Groupe de ventilation : Patin isolant</p></div>	<div><p>Planche (Croquis) de repérage Technique</p><p><u>Entreprise réalisant le repérage :</u></p><p>CDiM SAS</p><p>Rédacteur : NEBOUX Yves</p><p><u>Adresse du bien :</u></p><p>14 rue Waldeck Rousseau</p><p>42300 Roanne (France)</p><p><u>Informations relatives au rapport du repérage :</u></p><p>Réf. du rapport : 2024-09626 BAT A</p><p>Date : 05/01/2026</p></div>
