## Rapport de repérage des matériaux et produits contenant de l'amiante

**TRIBUNAL DE GRANE INSTANCE  
173 AVENUE PAUL VAILLANT COUTURIER  
93000 Bobigny**

ENTREE / ACCEUIL / PARVIS / S.SOL - PARKING SOUS JARDINIERES /  
JARDINIERES-SALLE DES PAS PERDUS / VENTILATION-PLENUM /  
ARCHIVES NEUVES

**Conclusion de la mission de repérage :  
Absence d'amiante**

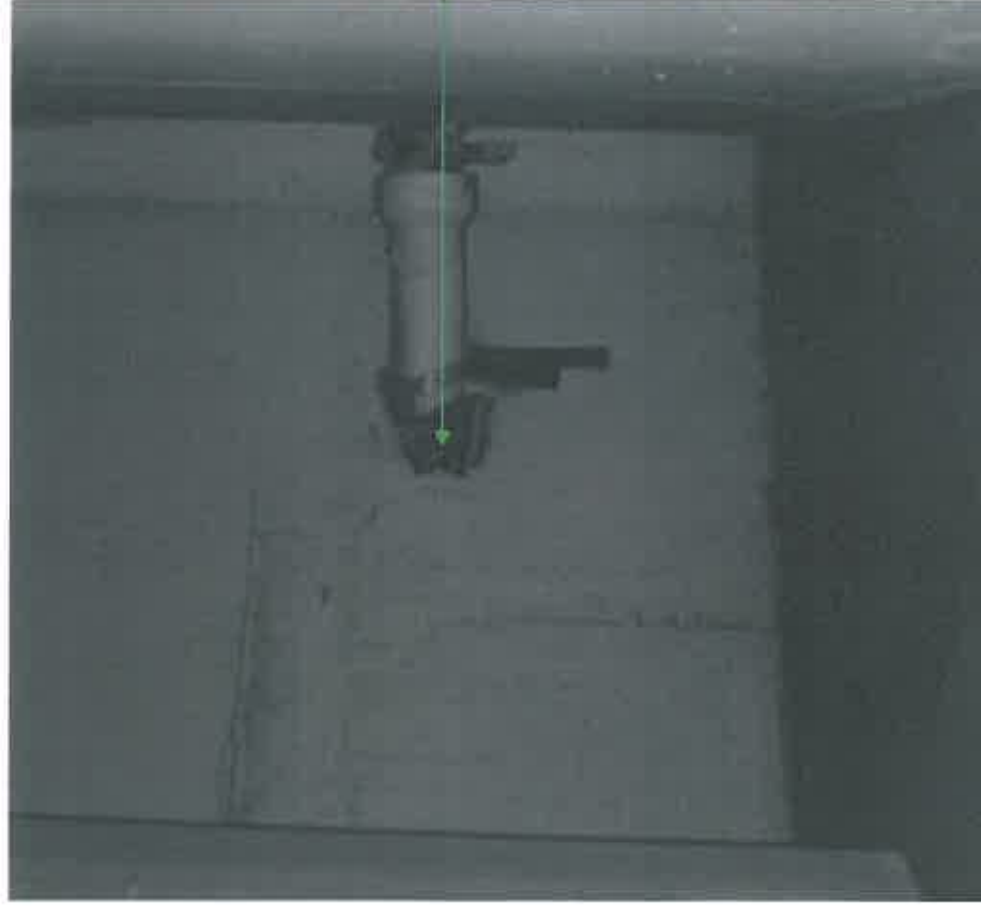
Enveloppe

Salle plénum derrière le local de ventilation P4

| Niveau | Local | Localisation du matériel | N° Pré | Localisation du pré | Type de matériel ou produit | Description du matériel | Résultat | Etat de conservation ou de dégradation | Résultat | | | * Obligation ou Préconisation |
|---|---|---|---|---|---|---|---|---|---|---|---|---|
| S.sol | Plénum - Ventilation | Conduit de fluides | P4 | Entre le conduit et le mur | Enveloppe | | Négatif | BON ETAT | | | | Sans objet |

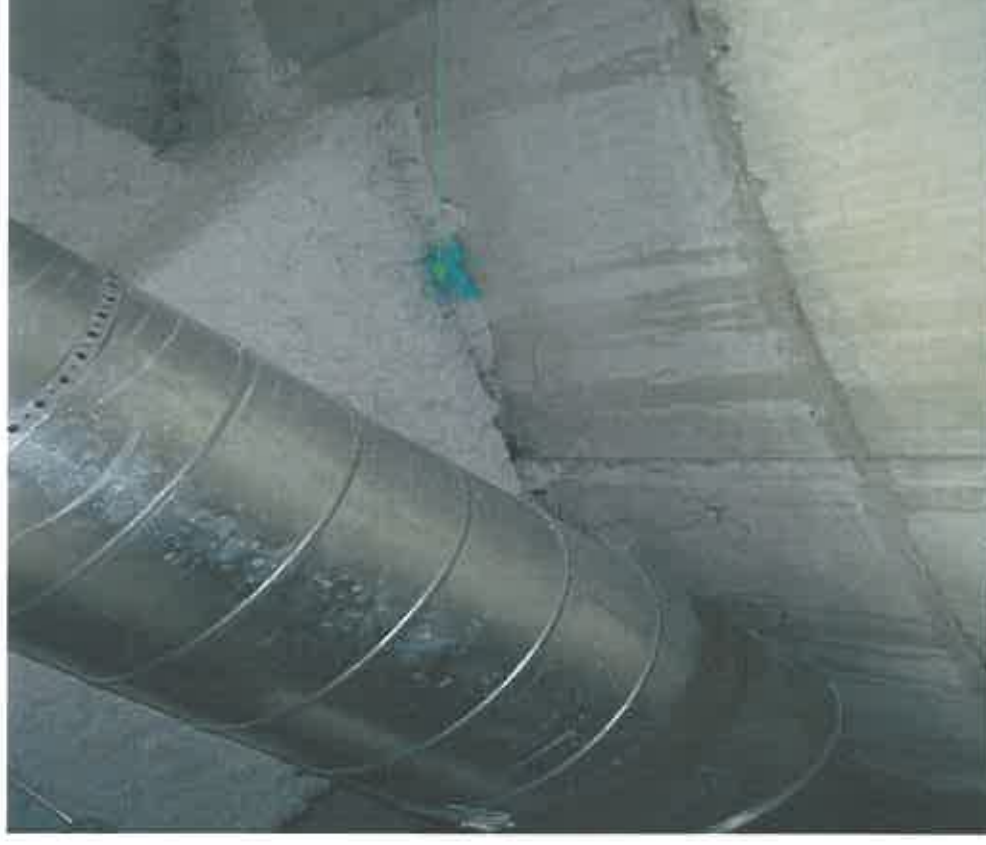
Flocage

Salle archives neuves P3

| Niveau | Local | Localisation du matériel | N° Pré | Localisation du pré | Type de matériel ou produit | Description du matériel | Résultat | Etat de conservation ou de dégradation | Résultat | | | * Obligation ou Préconisation |
|---|---|---|---|---|---|---|---|---|---|---|---|---|
| S.sol | Archives neuves | Plafonds | P3 | En haut a coté entre la tuyauterie grise et rouge | Flocage | Flocage blanc | Négatif | BON ETAT | | | | Sans objet |

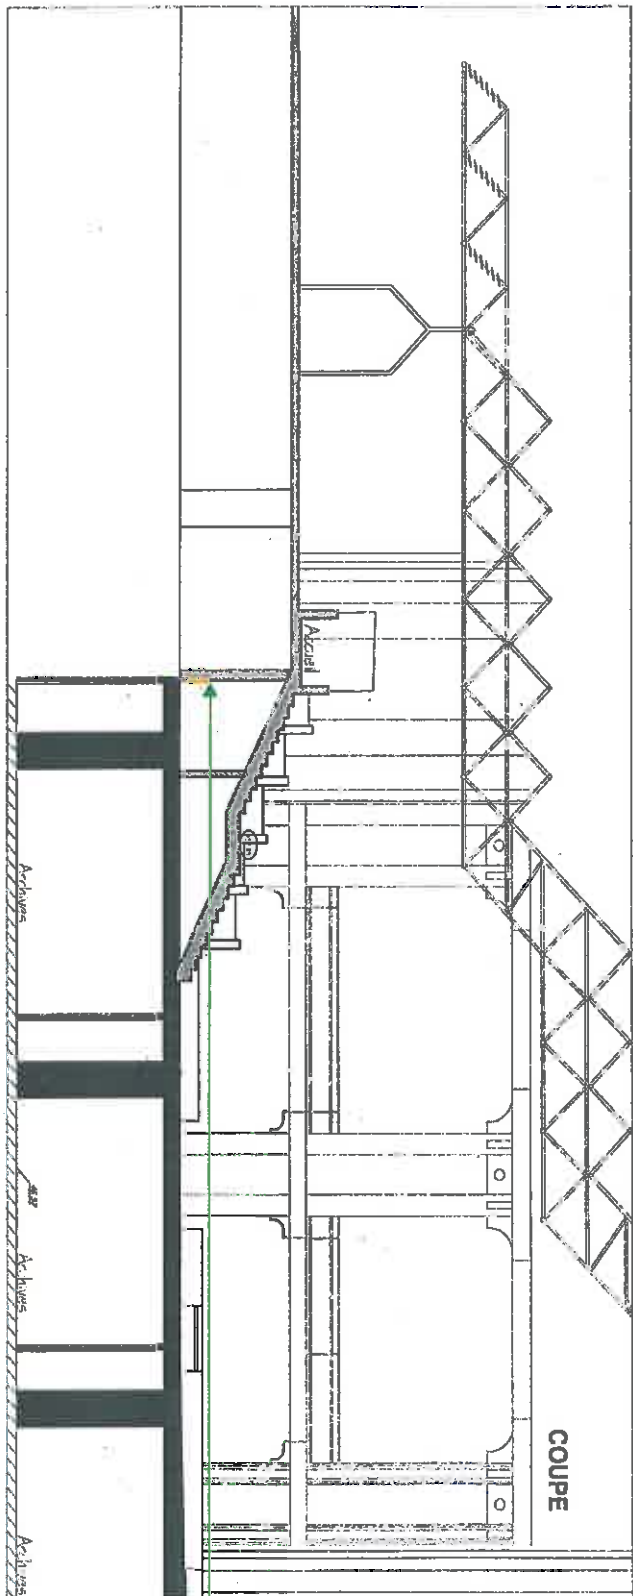
- P1
- Bitume
- P2
- Bitume + Colle

| Niveau | Local | Localisation du matériel | N° Pré | Localisation du pré | Type de matériel ou produit | Description du matériel | Résultat | Etat de conservation ou de dégradation | Résultat | | | * Obligation ou Préconisation |
|---|---|---|---|---|---|---|---|---|---|---|---|---|
| S.sol Parking | Sous Jardinières | Planchers | P1 | A l'entrée de la trappe | Revêtement de sol | Bitume | Négatif | BON ETAT | | | | Sans objet |
| S.sol Parking | -Sous Jardinières | Planchers | P2 | En dessous de P1 | Revêtement de sol | Bitume + colle | Négatif | BON ETAT | | | | Sans objet |
