## DIAGNOSTIC AMIANTE AVANT TRAVAUX

RAPPORT n° A 92703 du 27/02/2020

TGI BOBIGNY  
Travaux : implantation bât. Modulaire - "zone extérieure et installation chantier"

173 avenue Paul Vaillant Couturier

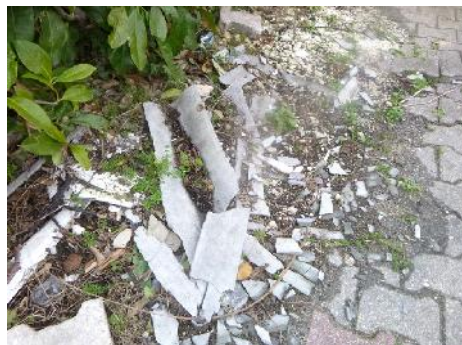
#### FICHE : PANN 8

ELEMENT  
REPERE

débris de panneaux ondulés

ZONE  
CONCERNEE

, Travaux : "zone extérieure & installation chantier"  
parking

référence DIAGTIM : TGIBO PANN 8  
réf. laboratoire : AR-20-NM-010303-01 008

Trouvée sans amiante à l'analyse

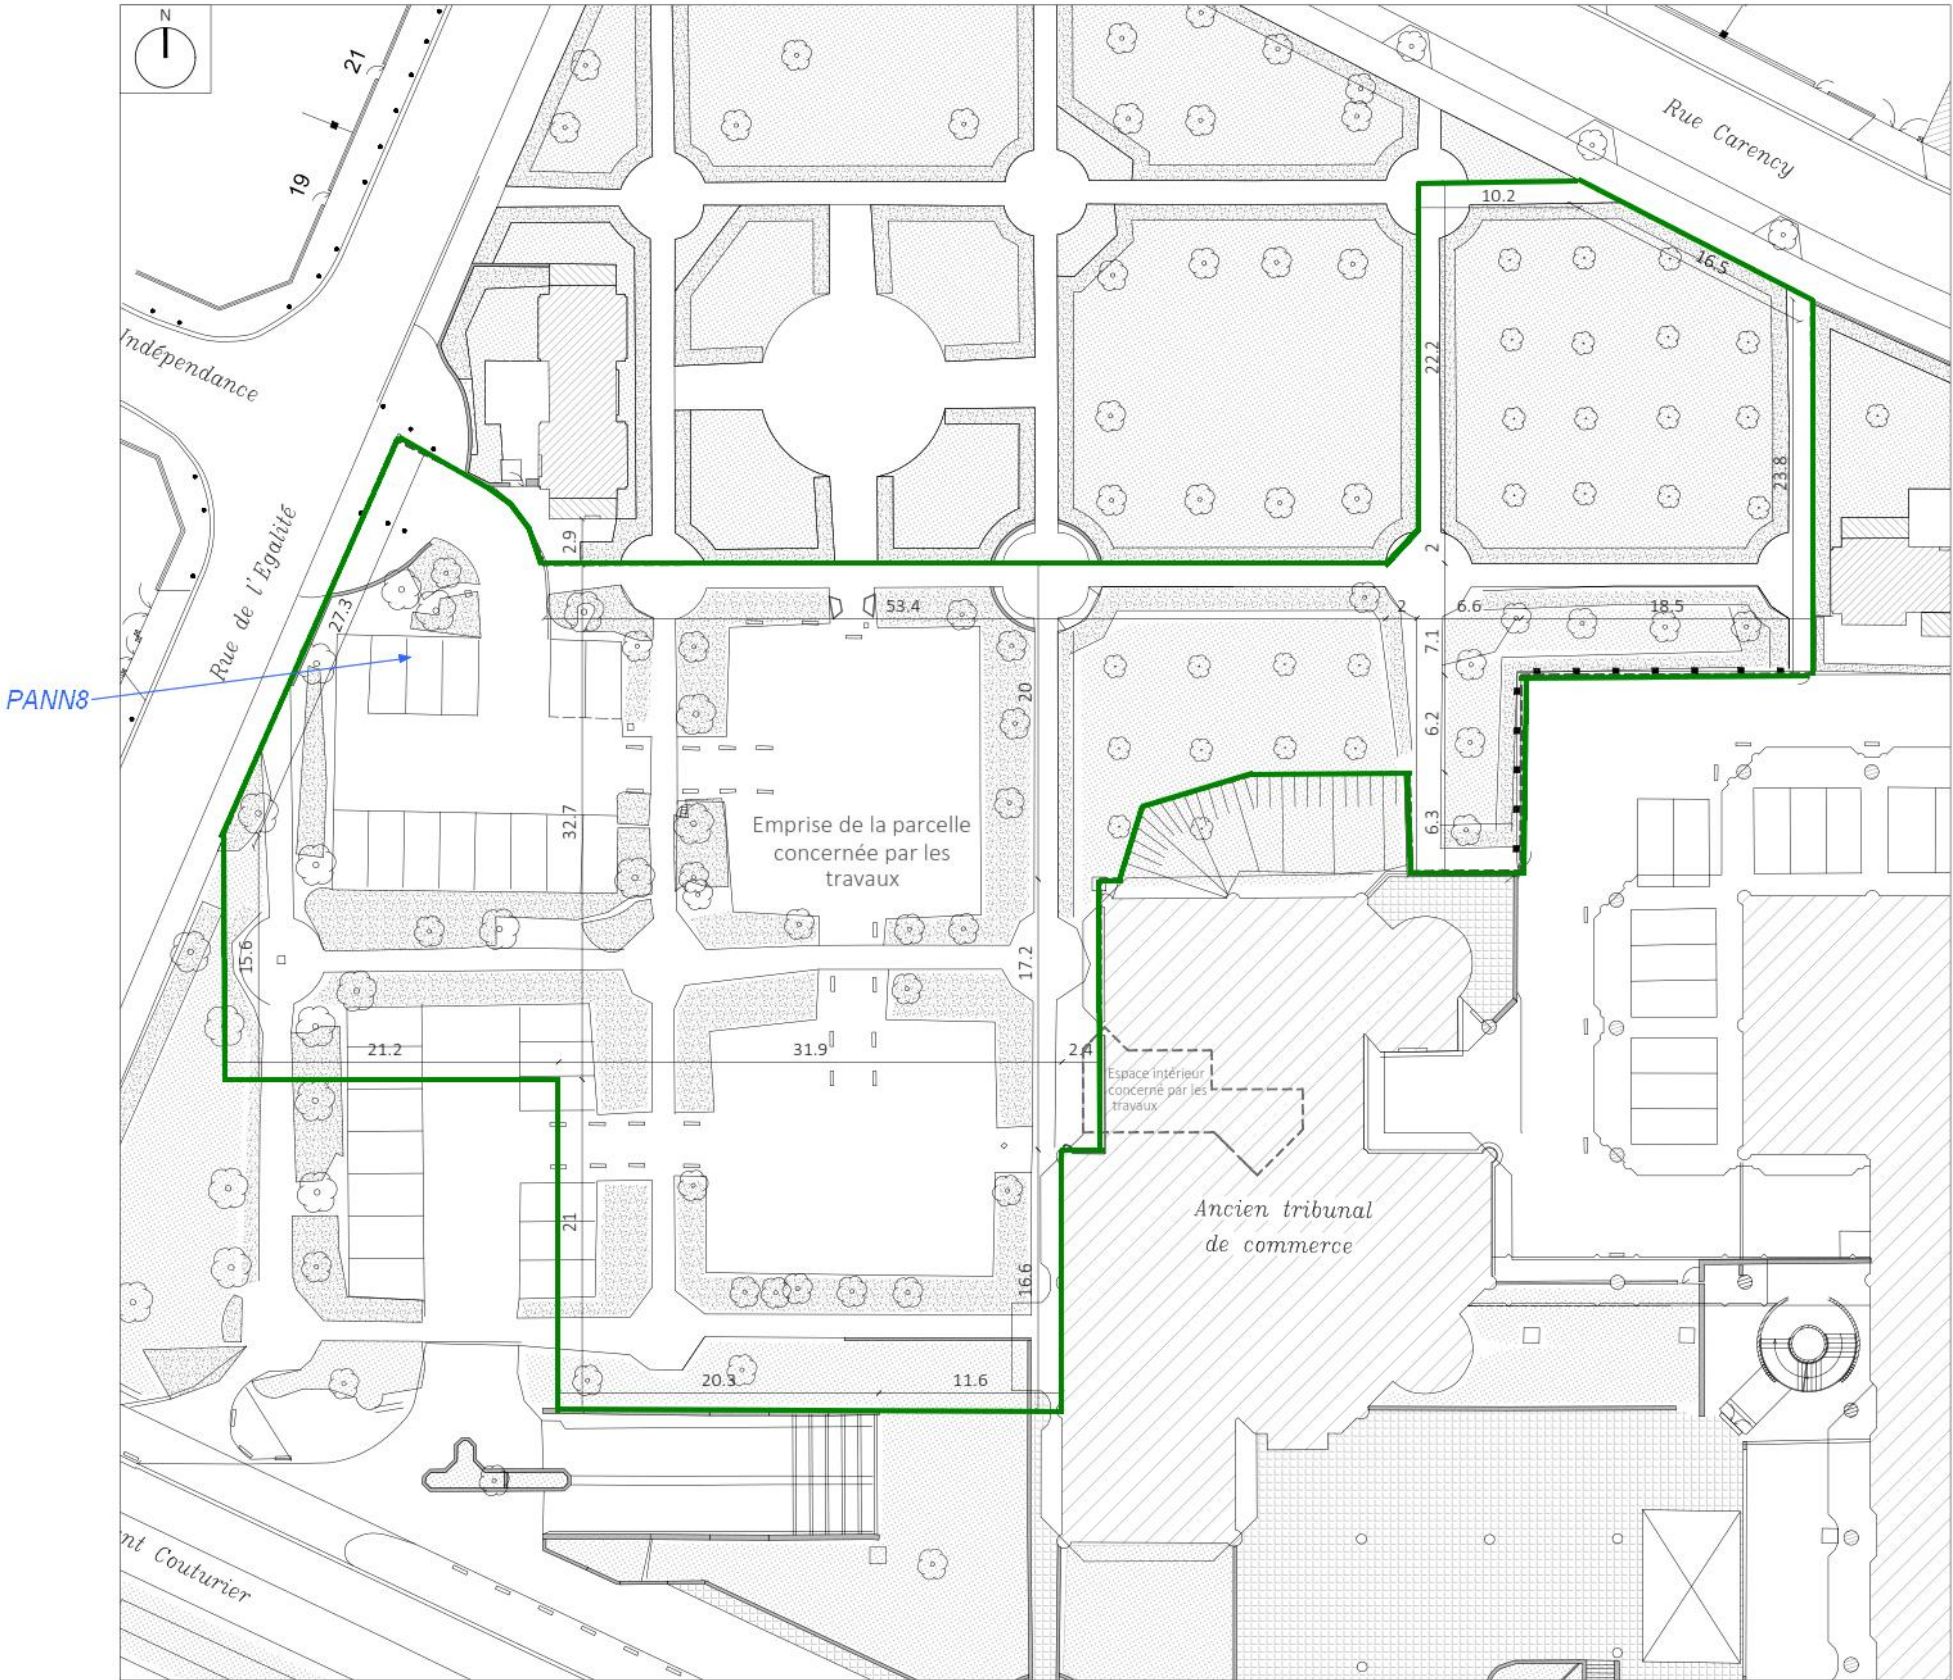
SCHEMA 1 / 1  
LOCALISATION DES PRELEVEMENTS ET DES  
ELEMENTS AMIANTIFERES LIES AUX TRAVAUX  
croquis d'après plan fourni - ROGGWILLER  
Architectes

zone de travaux  
éléments amiantifères  
prélèvements sans amiante  
localisation des prélèvements

EXTERIEUR
