## DOSSIER DE DIAGNOSTIC TECHNIQUE

**Référence : 0021F000361**

Tribunal Judiciaire  
173 Avenue Paul Vaillant - Couturier  
93000 BOBIGNY

## Rapport de repérage des matériaux et produits contenant de l'amiante avant réalisation de travaux dans un immeuble bâti

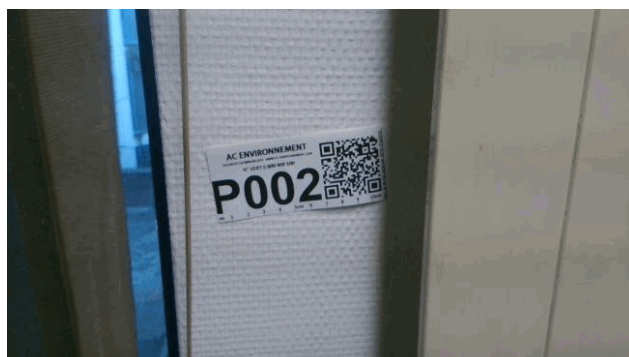
0021F000361 n°2 - 1 (P2) - Secteur R- R+1 - Vol 3 (R34)

| Plan | Localisation | Composant | Partie composant | Réf action | Observation | Précision loc. | Ref photo | Ref Prél. | Descriptif | Résultat | Conclusion |
|---|---|---|---|---|---|---|---|---|---|---|---|
| Secteur<br>R- R+1 | Vol 3 (R34) | Murs et<br>cloisons | Panneaux de<br>cloisons | P2 | Réalisation<br>d'un<br>prélèvement | | 0021F<br>00036<br>1 n°2 -<br>1 | P2 | Enduit type<br>plâtre /<br>Plâtre -<br>Effritable /<br>Effritable -<br>Beige /<br>Blanc | Négatif | Négatif<br>sur<br>analyse |

| Plan | Localisation | Composant | Partie composant | Réf action | Observation | Précision loc. | Ref photo | Ref Prél. | Descriptif | Résultat | Conclusion |
|---|---|---|---|---|---|---|---|---|---|---|---|
| Secteur R- R+1 | Vol 2 (R36) | Murs et cloisons | Panneaux de cloisons | S5 | Sondage et extension de la ZPSO du prélèvement P2 | | 0021F<br>00036<br>1 n°2 - 1 | P2 | Enduit type plâtre / Plâtre - Effritable / Effritable - Beige / Blanc | Négatif | Négatif sur analyse |

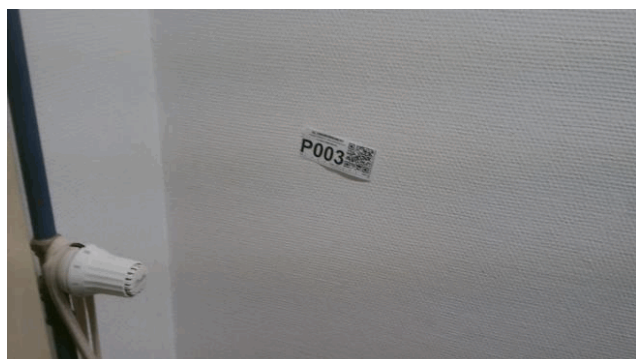
0021F000361 n°3 - 1 (P3) - Secteur R- R+1 - Vol 3 (R34)

| Plan | Localisation | Composant | Partie composant | Réf action | Observation | Précision loc. | Ref photo | Ref Prél. | Descriptif | Résultat | Conclusion |
|---|---|---|---|---|---|---|---|---|---|---|---|
| Secteur R- R+1 | Vol 3 (R34) | Murs et cloisons | Enduits plâtre | P3 | Réalisation d'un prélèvement | | 0021F<br>00036<br>1 n°3 - 1 | P3 | Matériau / Plâtre - Souple Fibreux / Effritable - Blanc / Blanc | Négatif | Négatif sur analyse |
| Secteur R- R+1 | Vol 2 (R36) | Murs et cloisons | Enduits plâtre | S6 | Sondage et extension de la ZPSO du prélèvement P3 | | 0021F<br>00036<br>1 n°3 - 1 | P3 | Matériau / Plâtre - Souple Fibreux / Effritable - Blanc / Blanc | Négatif | Négatif sur analyse |

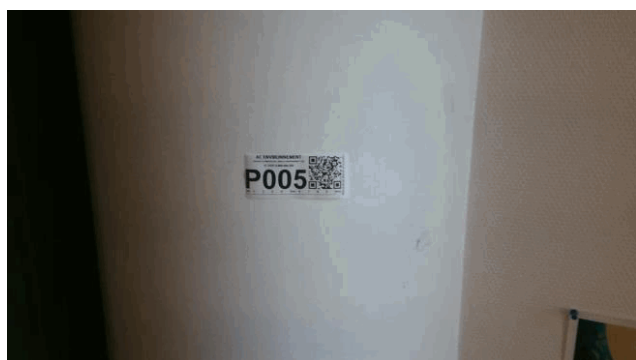
0021F000361 n°5 - 1 (P5) - Secteur R- R+1 - Vol 3 (R34)

| Plan | Localisation | Composant | Partie composant | Réf action | Observation | Précision loc. | Ref photo | Ref Prél. | Descriptif | Résultat | Conclusion |
|---|---|---|---|---|---|---|---|---|---|---|---|
| Secteur R- R+1 | Vol 3 (R34) | Poteaux (périphériques et intérieurs) | Enduits ciment | P5 | Réalisation d'un prélèvement | | 0021F<br>00036<br>1 n°5 - 1 | P5 | Peinture / Enduit type plâtre / Ciment - Effritable / Effritable - Blanc / Beige / Gris | Négatif | Négatif sur analyse |

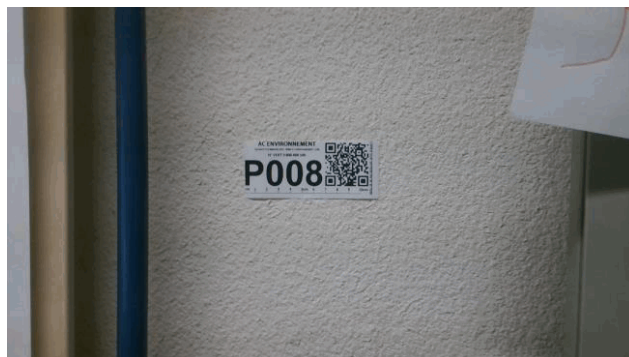
0021F000361 n°8 - 1 (P8) - Secteur R- R+1 - Vol 1 (R35)

| Plan | Localisation | Composant | Partie composant | Réf action | Observation | Précision loc. | Ref photo | Ref Prél. | Descriptif | Résultat | Conclusion |
|---|---|---|---|---|---|---|---|---|---|---|---|
| Secteur R- R+1 | Vol 1 (R35) | Murs et cloisons | Enduits projetés | P8 | Réalisation d'un prélèvement | | 0021F<br>00036<br>1 n°8 - 1 | P8 | Enduit type plâtre / Plâtre - Effritable / Effritable - Beige / Blanc | Négatif | Négatif sur analyse |

| Plan | Localisation | Composant | Partie composant | Réf action | Observation | Précision loc. | Ref photo | Ref Prél. | Descriptif | Résultat | Conclusion |
|---|---|---|---|---|---|---|---|---|---|---|---|
| Secteur R- R+1 | Vol 1 (R35) | Murs et cloisons | Enduits projetés | P8 | Sondage et extension de la ZPSO du prélèvement P8 | | 0021F<br>00036<br>1 n°8 - 1 | P8 | Enduit type plâtre / Plâtre - Effritable / Effritable - Beige / Blanc | Négatif | Négatif sur analyse |
| Secteur R- R+1 | Vol 4 (R30) | Murs et cloisons | Enduits projetés | S13 | Sondage et extension de la ZPSO du prélèvement P8 | | 0021F<br>00036<br>1 n°8 - 1 | P8 | Enduit type plâtre / Plâtre - Effritable / Effritable - Beige / Blanc | Négatif | Négatif sur analyse |

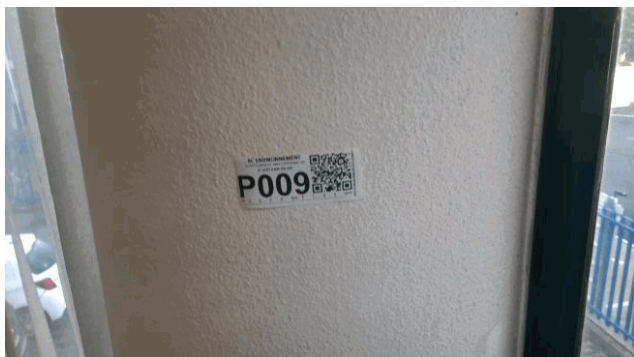
0021F000361 n°9 - 1 (P9) - Secteur R- R+1 - Vol 1 (R35)

| Plan | Localisation | Composant | Partie composant | Réf action | Observation | Précision loc. | Ref photo | Ref Prél. | Descriptif | Résultat | Conclusion |
|---|---|---|---|---|---|---|---|---|---|---|---|
| Secteur R- R+1 | Vol 1 (R35) | Poteaux (périphériques et intérieurs) | Enduits projetés | P9 | Réalisation d'un prélèvement | | 0021F<br>00036<br>1 n°9 - 1 | P9 | Plâtre / Matériau - Effritable / Souple Fibreux - Blanc / Blanc | Négatif | Négatif sur analyse |
| Secteur R- R+1 | Vol 1 (R35) | Poteaux (périphériques et intérieurs) | Enduits projetés | P9 | Sondage et extension de la ZPSO du prélèvement P9 | | 0021F<br>00036<br>1 n°9 - 1 | P9 | Plâtre / Matériau - Effritable / Souple Fibreux - Blanc / Blanc | Négatif | Négatif sur analyse |

| Plan | Localisation | Composant | Partie composant | Réf action | Observation | Précision loc. | Ref photo | Ref Prél. | Descriptif | Résultat | Conclusion |
|---|---|---|---|---|---|---|---|---|---|---|---|
| Secteur R- R+1 | Vol 4 (R30) | Poteaux (périphériques et intérieurs) | Enduits projetés | S14 | Sondage et extension de la ZPSO du prélèvement P9 | | 0021F000361 n°9 - 1 | P9 | Plâtre / Matériau - Effritable / Souple Fibreux - Blanc / Blanc | Négatif | Négatif sur analyse |

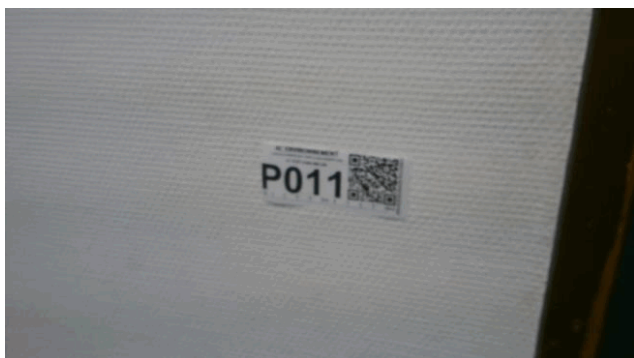
0021F000361 n°11 - 1 (P11) - Secteur R- R+1 - Vol 3 (R34)

| Plan | Localisation | Composant | Partie composant | Réf action | Observation | Précision loc. | Ref photo | Ref Prél. | Descriptif | Résultat | Conclusion |
|---|---|---|---|---|---|---|---|---|---|---|---|
| Secteur R- R+1 | Vol 3 (R34) | Murs et cloisons | Enduits ciment | P11 | Réalisation d'un prélèvement | | 0021F000361 n°11 - 1 | P11 | Peinture / Enduit type plâtre / Ciment - Effritable / Effritable - Beige / Beige / Gris | Négatif | Négatif sur analyse |
| Secteur R- R+1 | Vol 5 | Murs et cloisons | Enduits ciment | S1 | Sondage et extension de la ZPSO du prélèvement P11 | | 0021F000361 n°11 - 1 | P11 | Peinture / Enduit type plâtre / Ciment - Effritable / Effritable - Beige / Beige / Gris | Négatif | Négatif sur analyse |

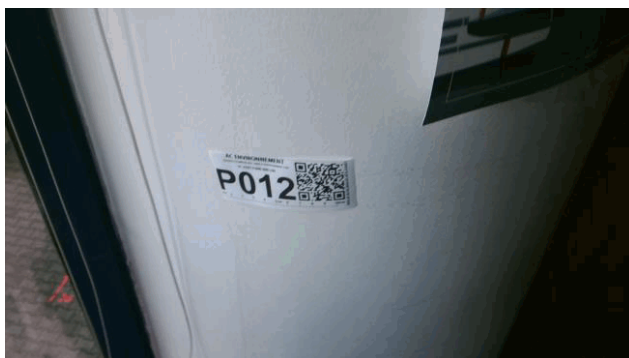
0021F000361 n°12 - 1 (P12) - Secteur R- R+1 - Vol 2 (R36)

| Référence | Localisation | Action |
|---|---|---|
| 0021F000361 n°12 - 1 (P12) | Secteur R- R+1 - Vol 2 (R36) | Prélèvement négatif |

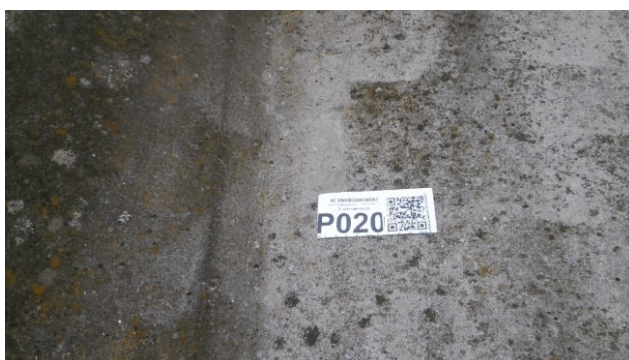
0021F000361 n°20 - 1 (P20) - Secteur R- R+1 - Vol 8  
(Façade 2)

| Plan | Localisation | Composant | Partie composant | Réf action | Observation | Précision loc. | Ref photo | Ref Prél. | Descriptif | Résultat | Conclusion |
|---|---|---|---|---|---|---|---|---|---|---|---|
| Secteur<br>R- R+1 | Vol 8 (Façade<br>2) | Murs | Enduit ciment | P20 | Réalisation<br>d'un<br>prélèvement | | 0021F<br>00036<br>1 n°20<br>- 1 | P20 | Ciment -<br>Effritable -<br>Gris | Négatif | Négatif<br>sur<br>analyse |

| Référence | Localisation | Action |
|---|---|---|
| 0021F000361 n°20 - 1 (P20) | Secteur R- R+1 - Vol 8 (Façade 2) | Prélèvement négatif |
