## DOSSIER DE DIAGNOSTICS TECHNIQUES

**Référence : Y17.110751 RAAT**

## Rapport de mission de repérage des matériaux et produits contenant de l'amiante avant réalisation de travaux

Description des travaux envisagés : Réparation d'une tuyauterie de chauffage percée.

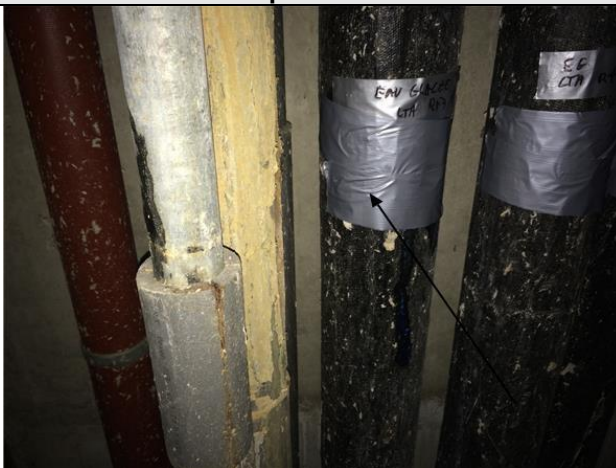
**PRELEVEMENT : P001**

| Nom du client | Numéro de dossier | Pièce ou local |
|---|---|---|
| calorifugeage - mousse bleue | 20/11/2017 | RAUH Frederic |
| gaine technique n°1 - gaines technique | | Présence d'amiante (Fibres d'amiante détectées) |

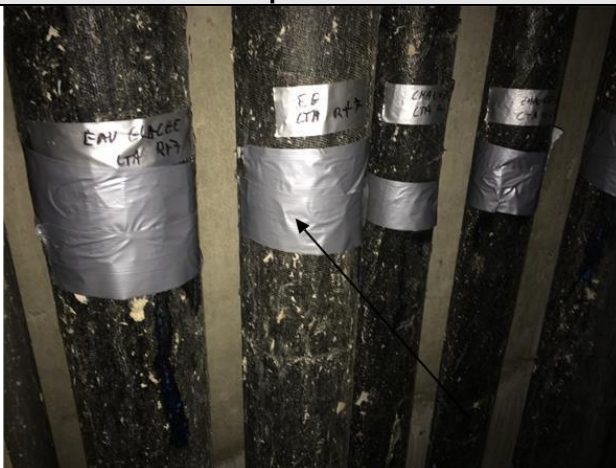
**PRELEVEMENT : P002**

| Nom du client | Numéro de dossier | Pièce ou local |
|---|---|---|
| calorifugeage - mousse bleue droite | 20/11/2017 | RAUH Frederic |
| gaine technique n°2 - gaines technique | | Présence d'amiante (Fibres d'amiante détectées) |

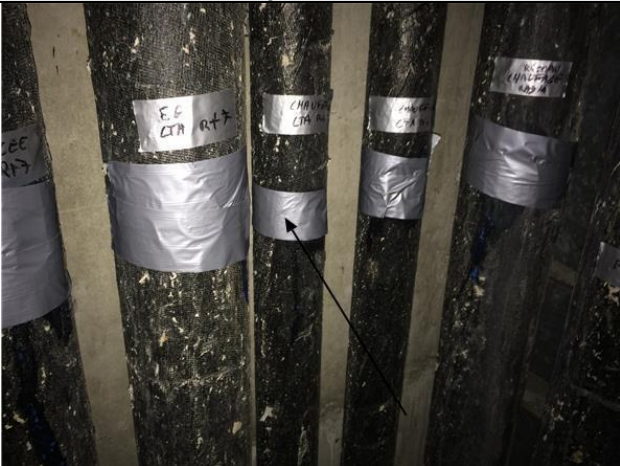
| PRELEVEMENT : P003 | | |

| PRELEVEMENT : P003 | | |
|---|---|---|
| calorifugeage - laine de verre réseau gauche | 20/11/2017 | RAUH Frederic |
| gaine technique n°3 - gaines technique | | Présence d'amiante (Fibres d'amiante détectées) |

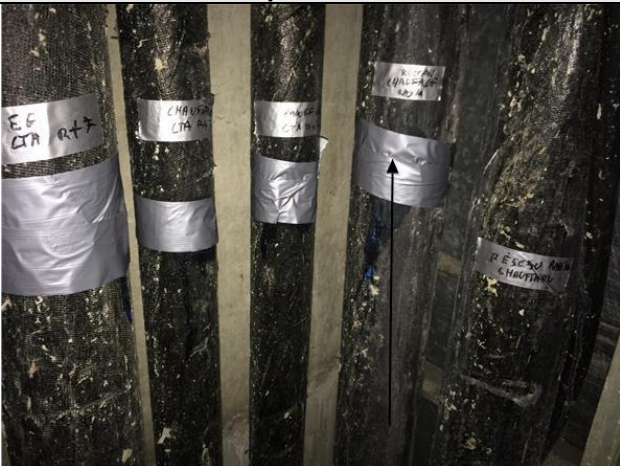
| PRELEVEMENT : P004 | | |

| PRELEVEMENT : P004 | | |
|---|---|---|
| calorifugeage - laine de verre réseau droite | 20/11/2017 | RAUH Frederic |
| gaine technique n°4 - gaines technique | | Présence d'amiante (Fibres d'amiante détectées) |

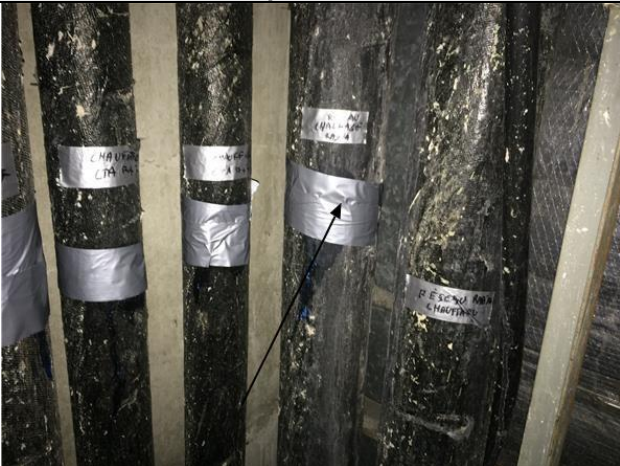
| PRELEVEMENT : P005 | | |

| PRELEVEMENT : P005 | | |
|---|---|---|
| calorifugeage - laine de verre radiateur gauche | 20/11/2017 | RAUH Frederic |
| gaine technique n°5 - gaines technique | | Présence d'amiante (Fibres d'amiante détectées) |

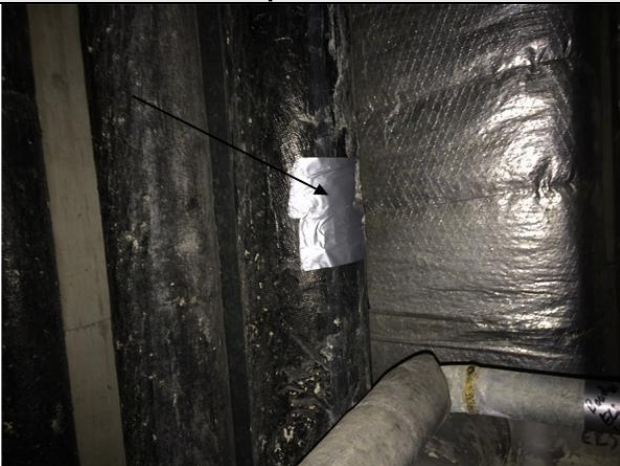
| PRELEVEMENT : P006 | | |

| PRELEVEMENT : P006 | | |
|---|---|---|
| calorifugeage - laine de verre radiatur droite | 20/11/2017 | RAUH Frederic |
| gaine technique n°6 - gaines technique | | Présence d'amiante (Fibres d'amiante détectées) |

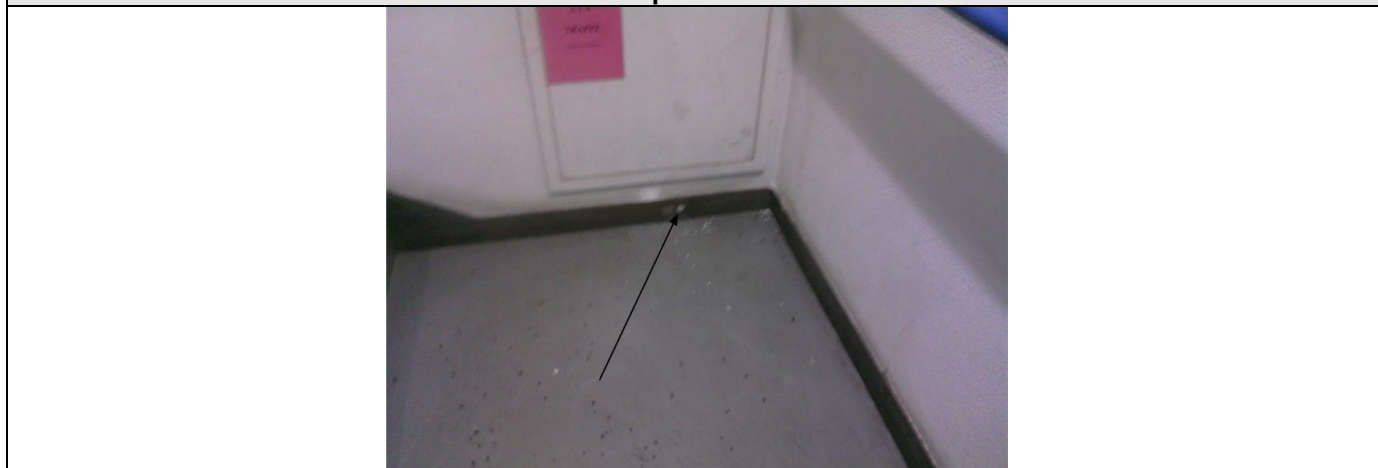
**PRELEVEMENT : P007**

| Nom du client | Numéro de dossier | Pièce ou local |
|---|---|---|
| Colle - Bois | 20/11/2017 | RAUH Frederic |

Plinthe - Sol

absence d'amiante

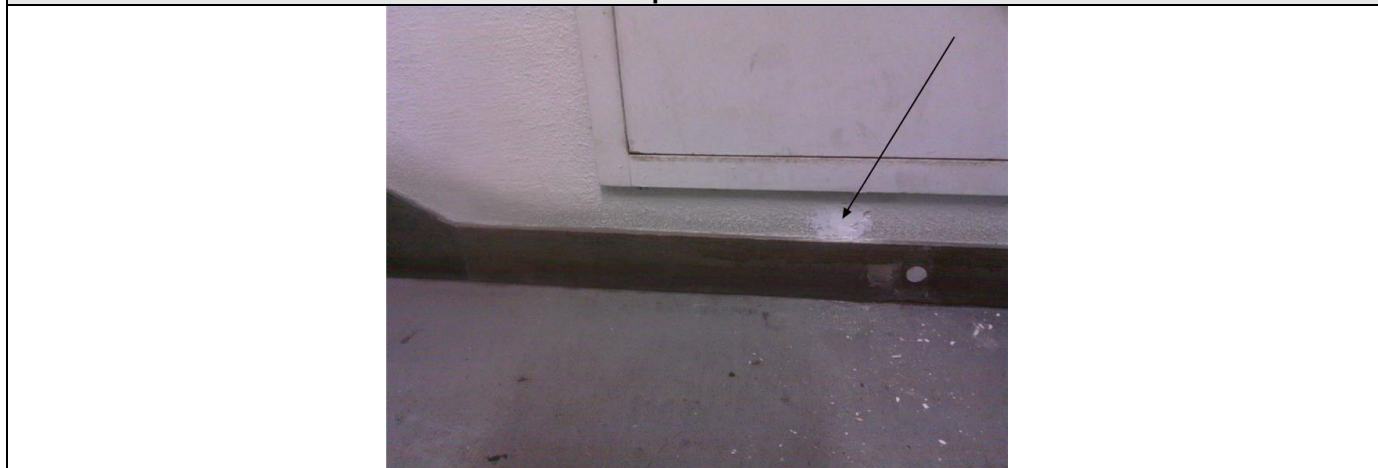
**PRELEVEMENT : P008**

| Nom du client | Numéro de dossier | Pièce ou local |
|---|---|---|
| Béton - Peinture gouttelette/pailletée | 20/11/2017 | RAUH Frederic |

Mur - mur

absence d'amiante

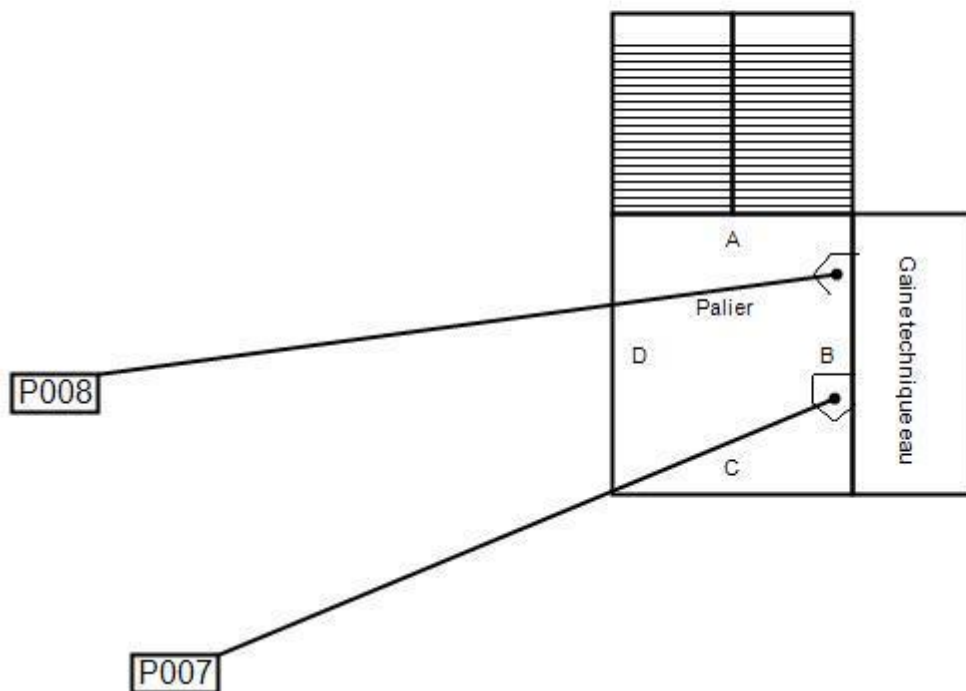
| N° planche : | 1/2 | Version : | 0 |

| Origine du plan : | Cabinet de diagnostics | Bâtiment – Niveau : | palier |

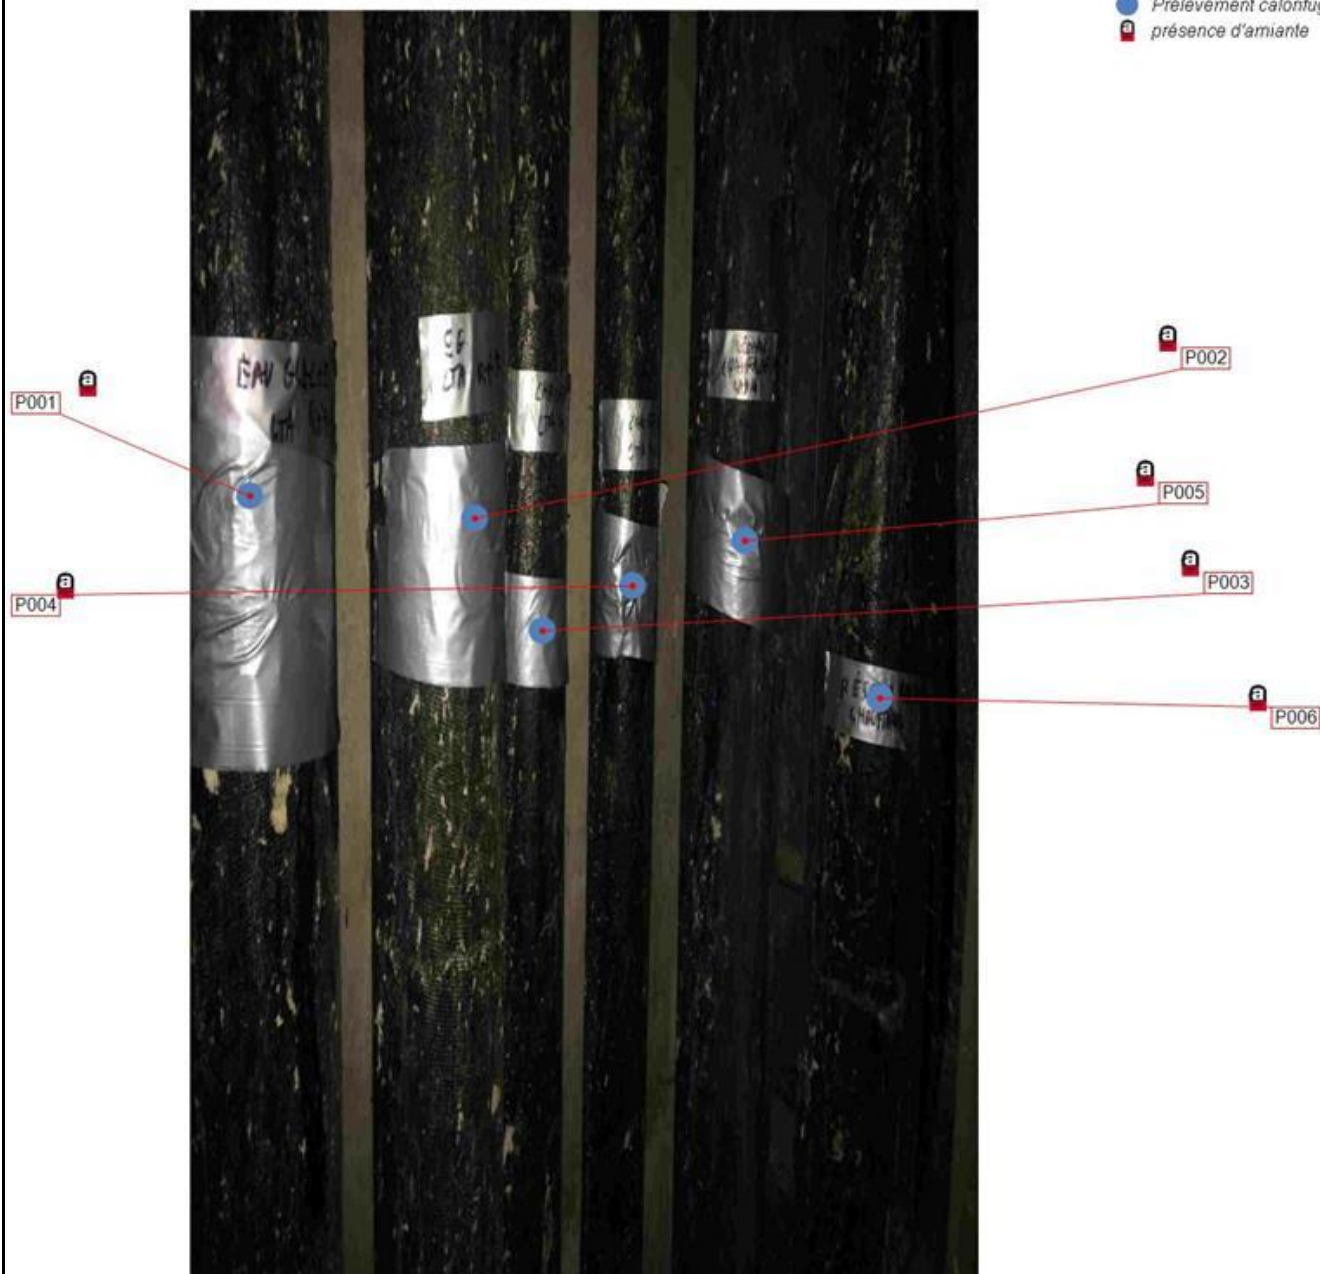
| PLANCHE DE REPERAGE USUEL | | | | Adresse de l'immeuble : | 173 avenue Paul Vaillant Couturier<br>93000 BOBIGNY |
|---|---|---|---|---|---|
| N° planche : | 2/2 | Version : 0 | Type : Croquis | | |

| PLANCHE DE REPERAGE USUEL | | | | Adresse de l'immeuble : | 173 avenue Paul Vaillant Couturier<br>93000 BOBIGNY |
|---|---|---|---|---|---|
| Origine du plan : | Cabinet de diagnostics | | | Bâtiment – Niveau : | gaine techniques |

- Prélèvement calofugeage
- a présence d'amiante
