# DOSSIER TECHNIQUE AMIANTE

Rapport de mission de repérage des matériaux et produits contenant de l'amiante pour l'établissement du constat établi en vue de constitution du dossier technique amiante.

**N° AB ADTA 050232 - MINISTERE DE LA JUSTICE - TC BOBIGNY**

**Immeuble bâti visité :** TRIBUNAL DE COMMERCE  
173 avenue Paul Vaillant Couturier  
93008 BOBIGNY

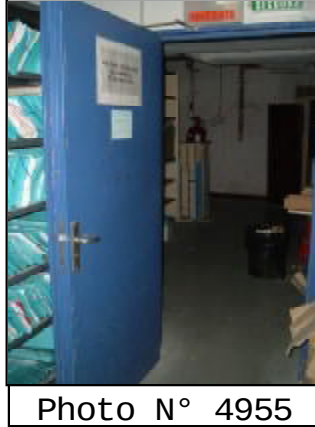
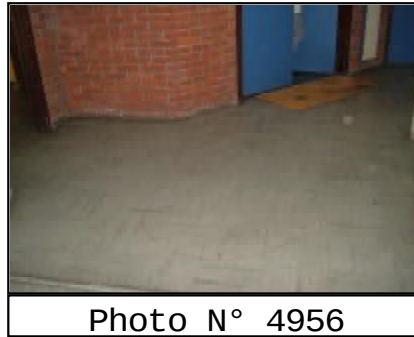
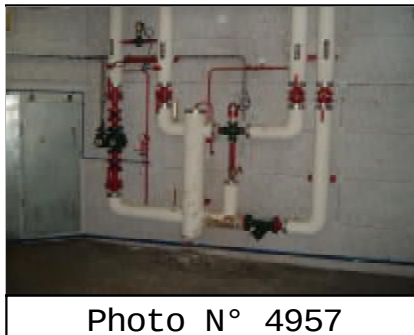
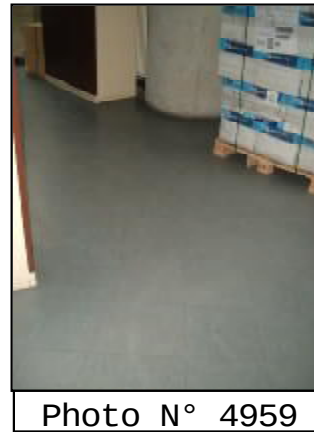
## Album photo :

| Composants de la construction | Partie du composant vérifié ou sondé | Localisation | Photos n° | Prélèvements Echantillons n° | Analyses n° | Présence d'amiante | Evaluation de l'état de conservation | | | |
|---|---|---|---|---|---|---|---|---|---|---|
| Revêtement de sol | Planchers<br>Dalle de sol vinyle beige mouchetée bleu 30x30 sans colle | A -sous-sol - circulation à coté du local ventilation | 4956 | OUI P-1 | 06S 010 756-001 | A | | | BON ETAT | |

| Composants de la construction | Partie du composant vérifié ou sondé | Localisation | Photos n° | Prélèvements Echantillons n° | Analyses n° | Présence d'amiante | Evaluation de l'état de conservation | | | |
|---|---|---|---|---|---|---|---|---|---|---|
| Autres matériaux | Portes coupe-feu métallique fluage Intérieur | A -sous-sol - Archives du registre du commerce et des sociétés | 4955 | NON | | a | | | BON ETAT | |
| Autres matériaux | Conduits de fluide Joints entre brides. | A -sous-sol -local ventilation au fond du local contre le mur de face | 4957 | NON | | a | | | BON ETAT | |
| Autres matériaux | Conduits de fluide clapets coupe feu de VMC | A -Tous niveaux- clapets coupe feu de VMC | 4957 | NON | | a | | | BON ETAT | |
